## 2.7 Puumala

Puumalan kunnan alueella tehtiin tutkimuksia 19 kohteella, joista kahdeksalla suoritettiin jatko-tutkimuksia (taulukko 1 ja karttakuva 1). Suurimmat pohjavedenpinnan yläpuoliset maa-ainesvarannot Puumalassa sijaitsevat Vaanharjun, Niinisaaren, Riutanniemen, Haapavuoren ja Syväjärven alueilla.

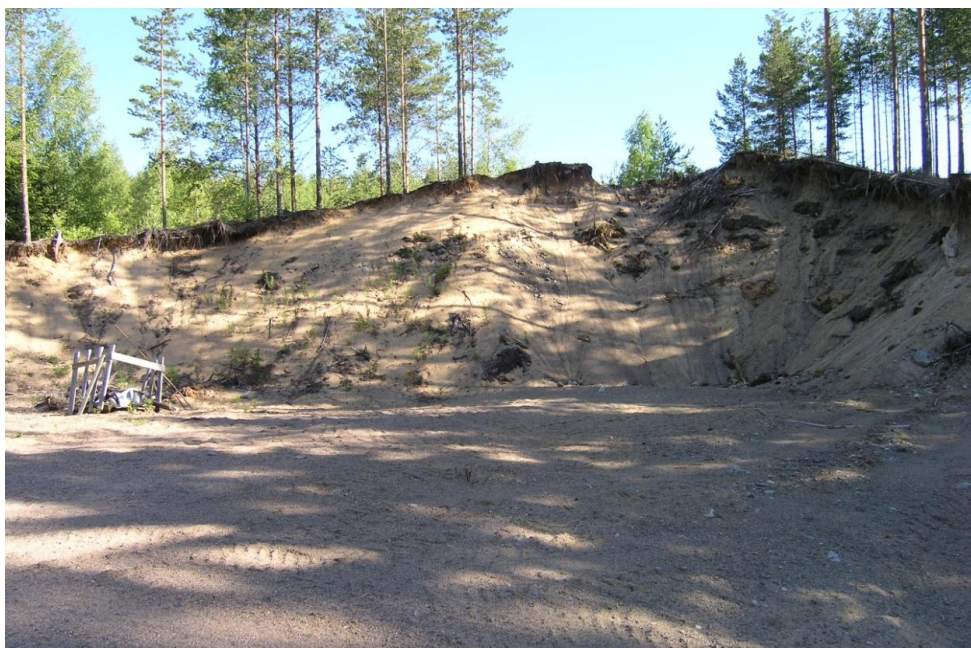
Harjun aines on hiekkavaltaista. Nykyisin muodostuman pohjoisosassa on käytössä oleva monttu, josta kaivetaan hiekkaa ja jonkin verran soraa (kuva 3). Koko muodostumasta olisi vielä kannattavasti käyttöönotettavissa noin 2,5 ha, sen pohjoisosasta ja keskiosasta. Muodostuman eteläosa on matala ja kalliokummut nousevat monin paikoin pintaan. Itäosassa muodostuma on matala.

Kuva 3. Punkaharjun pohjoisosassa oleva maa-ainesten ottopaikka ja sen valunut leikkaus. Kuva © Jouko Saarelainen/GTK.

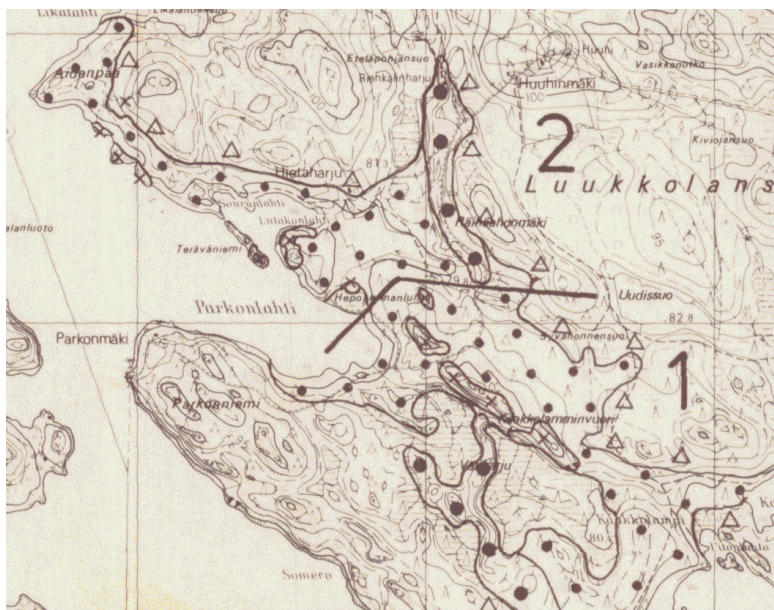
Kuva 2. Ote soravarojen inventointikartasta (3143 08) Väliharjun ja Rehkalinharjun alueelta.

Esiintymässä ei ole leikkauksia. Paras osa on moreeni- ja kalliomäen rinteellä oleva matala ja kapea harjuselänne. Ydinalueen pinta-ala on 5 ha, keskipaksuus 3-4 metriä, massat noin 200 000 m<sup>3</sup>. Liepeillä on ohuita hiekkalueita, joiden käyttöarvo on pieni.

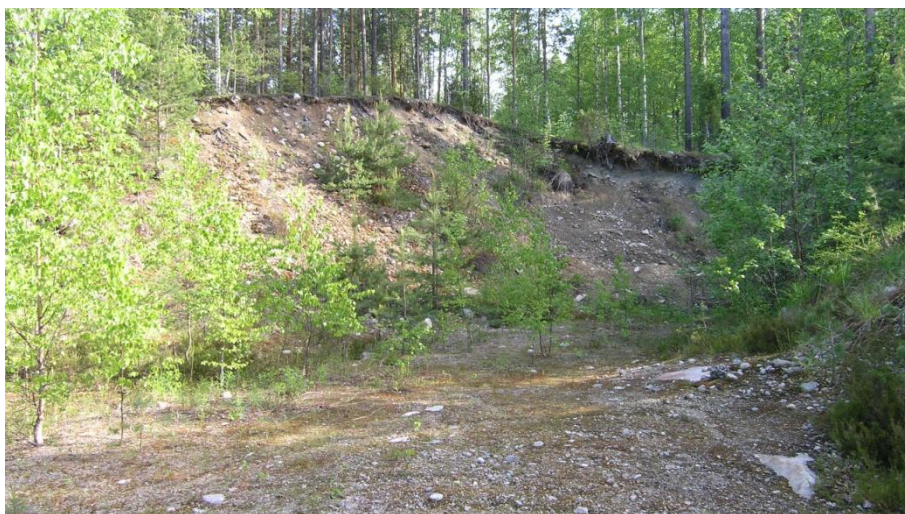
Rehkalinharju on muodostuma, joka leviää matalana kohti Parkonlahtea. Maastotarkastelun pe- rusteella paras osa harjusta on moreeni- ja kalliomäen rinteellä oleva harjuselänne. Selänneessä on vanha jo käytöstä poistunut monttu, jossa aines on soraista hiekkaa (kuva 5). Ydinalueen pin- ta-ala on 5 ha, keskipaksuus 3 - 4 metriä. Parkonlahtea kohti leviävät liepeet ovat ohuita hiekka- ja hienohiekka -alueita, joiden käyttöarvo on pieni. Muodostumaa ei kannata sen vähäisyyden takia ottaa käyttöön.

Kuva 4. Vanha monttu Rehkalinharjussa, jossa aines on soraista hiekkaa. Huomaa kuvassa kallio pohjamaana etu- oikealla. Kuva © Jouko Saarelainen / GTK.

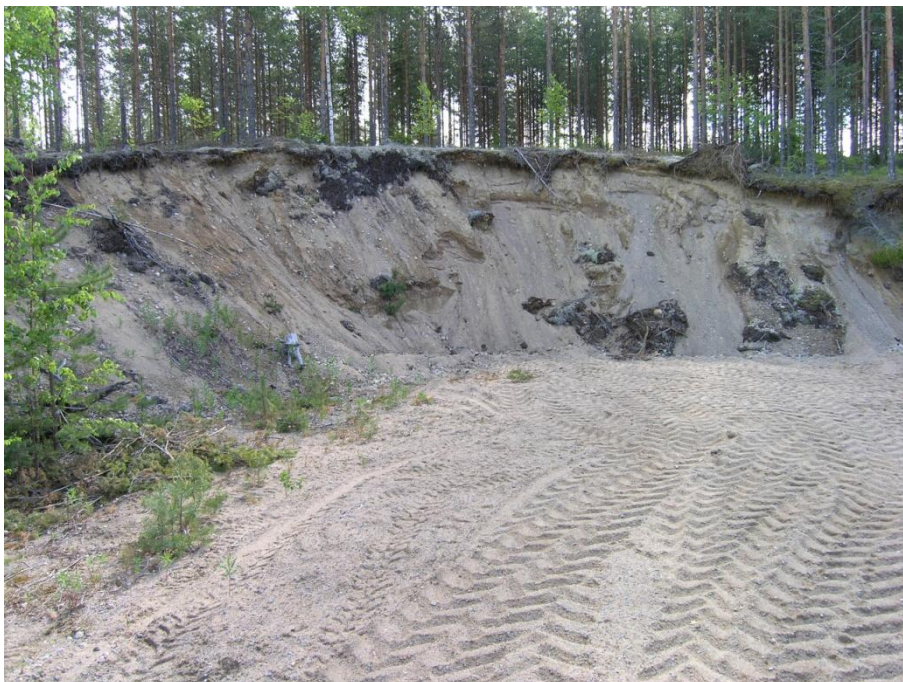
Kuva 5. Pieni kotitarvemonttu Ruunalahdessa. Aines on hiekkaa. Kuva © Jouko Saarelainen / GTK.

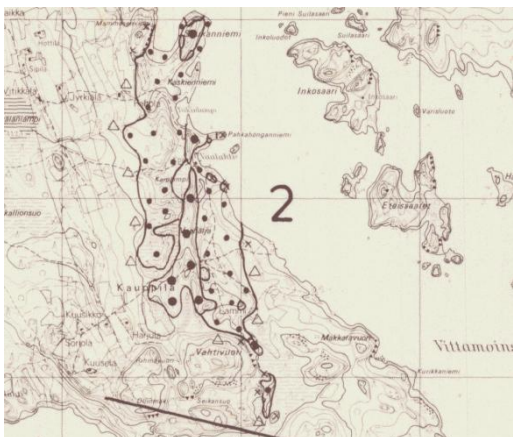
Kuva 2. Ote soravarojen inventointikartasta Vaanharjun alueelta.

Alueella TVL on tehnyt kairauksia ym. tutkimuksia. Aines vaikuttaa pääasiassa C-luokkaan kuuluvalta, mutta myös B-luokan ainesta on paikoitellen. Alueen pinta-ala on 33 ha, keskipaksuus 4-5 m ja massat noin 1.5 milj. m<sup>3</sup>.

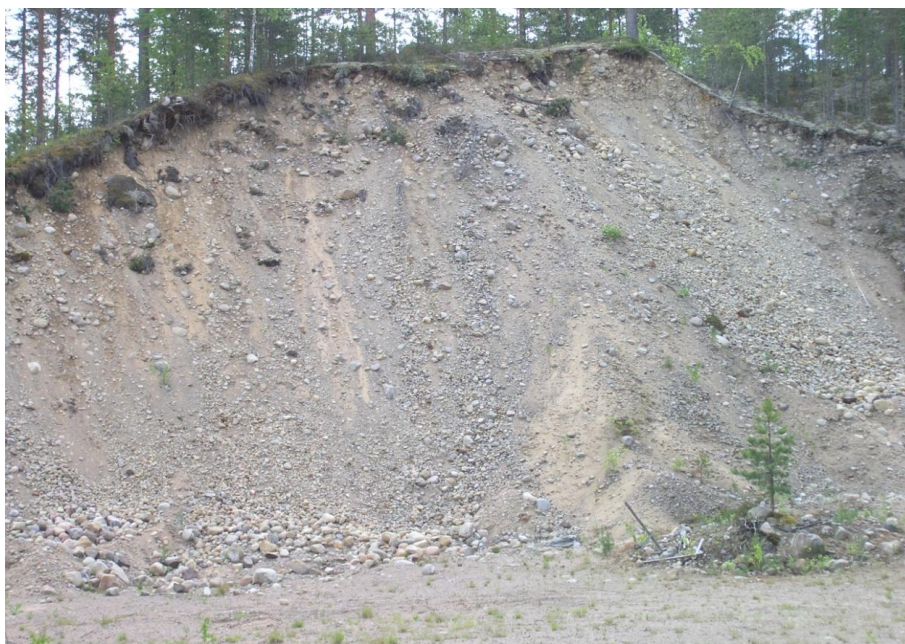
Muodostuma on harjujakson osa, jonka pääselänne on soraa tai soraista hiekkaa (kuva 3). Parasta ottoaluetta on soraselänne, mutta laiteiden hiekka-alueillakin on käyttöarvoa. Koko muodostumasta olisi vielä kannattavasti käyttöön otettavissa noin 15 - 16 ha alue. Muodostuman keskipaksuus on 4 - 5 m. Muodostumassa on yksi isompi ja yksi pieni käytössä oleva sora- ja hiekkamonttu.

Kuva 3. Kuvassa muodostuman eteläpään leikkaus, jossa ei ollut v. 2012 aktiivista maa-ainesten ottoa. Kuva © Jouko Saarelainen / GTK.

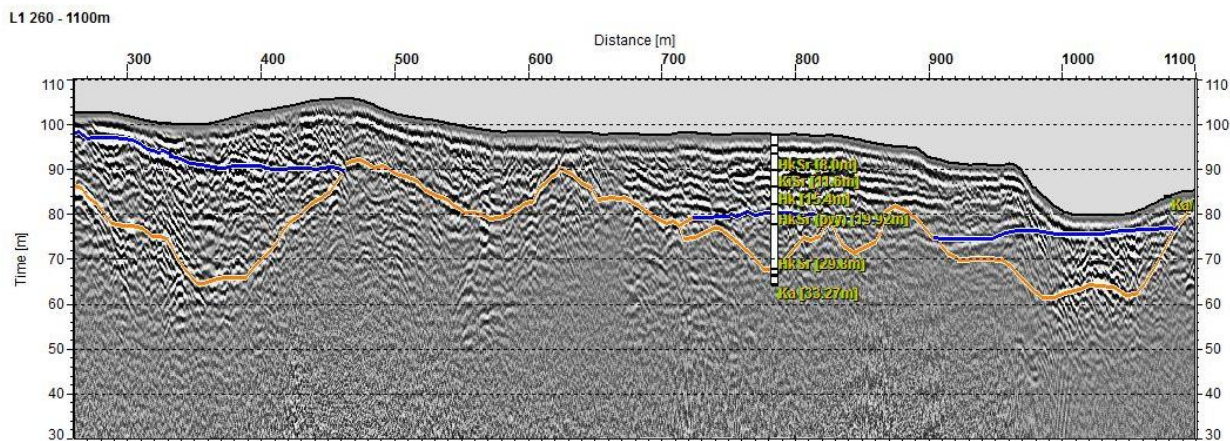
Linja L1 aloitettiin muodostuman eteläosassa olevalta maa-ainesten ottoalueelta, missä pohjaveden pinta on lähellä länsipuolella olevan suon pinnan tasoa. Ensin luodattiin ottoalueen pohjan alue, sieltä tutkaa vedettiin Vaanharjun selännettä pitkin havaintoputken HP21-2012 kohdalta muodostuman pohjoispäähän ja edelleen tien yli itään rantakalliolle. Kallion pinta nousee linjan alussa ottoalueen pohjalla lähelle maanpintaa (kuva 4). Kairauspisteen ja havaintoputken 21 kohdalla kallion pinta on heikosti havaittavissa ja käytännössä ei voi varmuudella erottaa. Samoin pohjaveden pinta näkyy huonosti. Pohjaveden pinta on mitattu syyskuussa 2013 ja on tasossa 78,85 m mpy. Vaanharjun pohjoispäässä oli käytössä oleva betonirengaskaivo.

Kuva 4. Maatutkaprofiili Vaanharjun eteläosan ottoalueelta sen pohjoispäähän rantakalliolle. Profilissa näkyvä pohjaveden pinta on sovitettu havaintoputkessa mitattuun pohjaveden pinnan tasoon. Sininen viiva = pohjaveden pinta, oranssi viiva = kallio / moreeni. Profili on mitattu 25 MHz antennilla. Korkeusmalli DEM10m © Maanmittauslaitos.

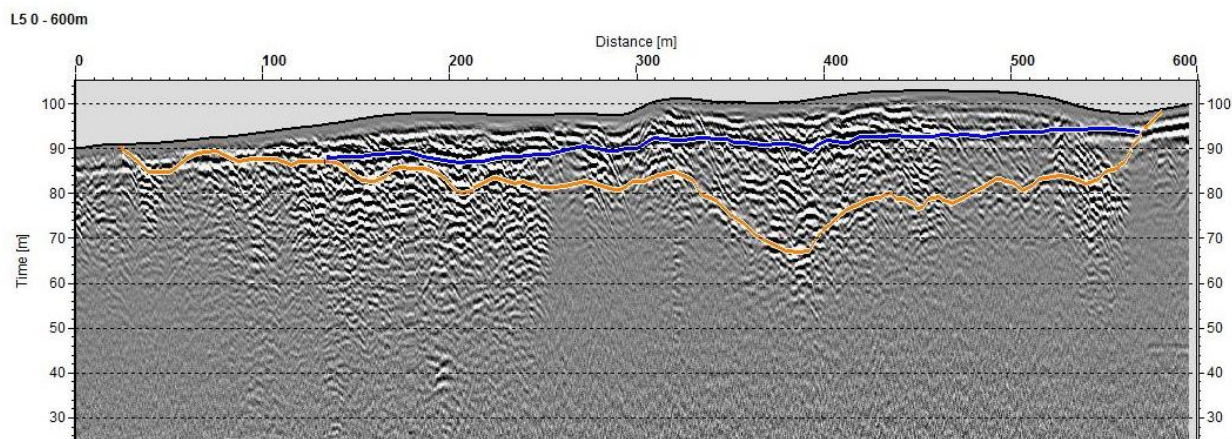
Kuva 5. Maatutkaprofiili Vaanharjun eteläosassa, mitattuna idästä länteen pitkin Kauppilantietä. Lintusalontien ja Kauppilantien risteys on kohdassa 265 m. Linjan L1 risteys on kohdassa 375 m. Profiilissa näkyvä pohjaveden pinta on sovitettu havaintoputkessa HP22-2012 mitattuun pohjaveden pinnan tasoon. Sininen viiva = pohjaveden pinta, oranssi viiva = kallio / moreeni. Profiili on mitattu 25 MHz antennilla. Korkeusmalli DEM10m © Maanmittauslaitos.

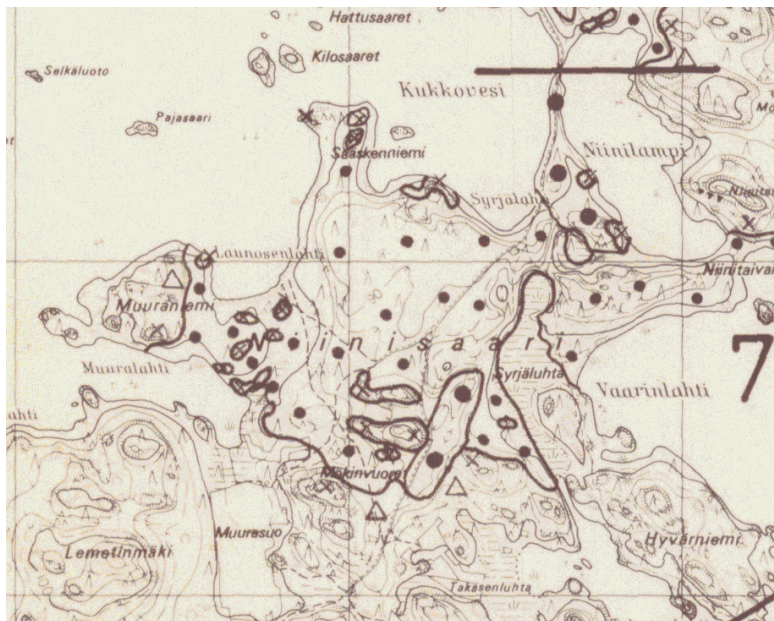
Kuva 2. Ote soravarojen inventointikartasta Niinisaaren muodostuman alueelta.

Alueella ei ole leikkauksia. Aines on kuitenkin todennäköisesti C-luokkaa. Alueen pinta-ala on 60 ha, keskipaksuus 5 m ja massat 3 milj. m<sup>3</sup>.

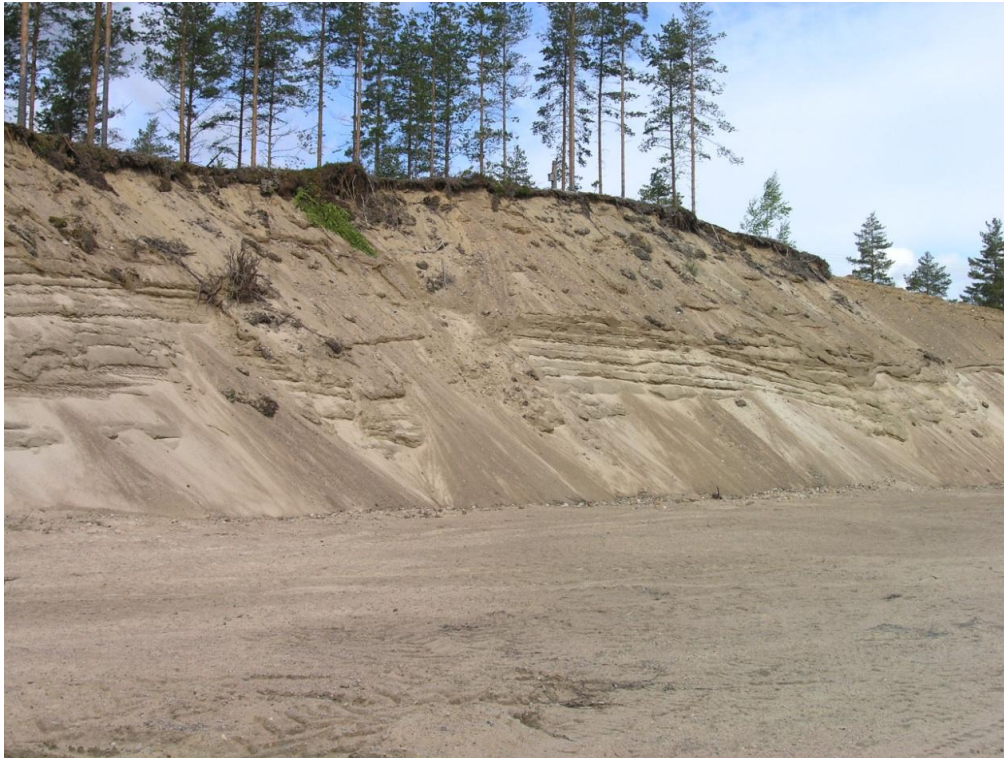
*Kuva 3. Hiekkamonttuleikkaus muodostuman pohjoisosassa. Kuva on otettu 8.6.2012. © Jouko Saarelainen /GTK.*

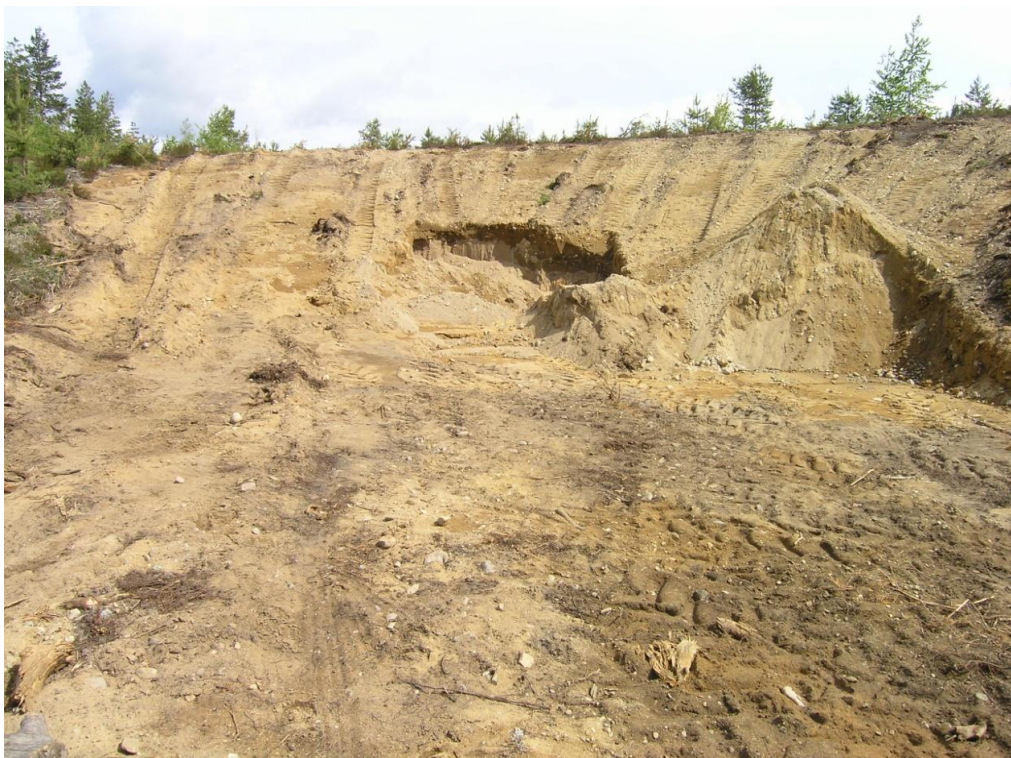
*Kuva 4. Koemonttuleikkaus muodostuman keskiosassa. . Kuva on otettu 8.6.2012. © Jouko Saarelainen /GTK.*

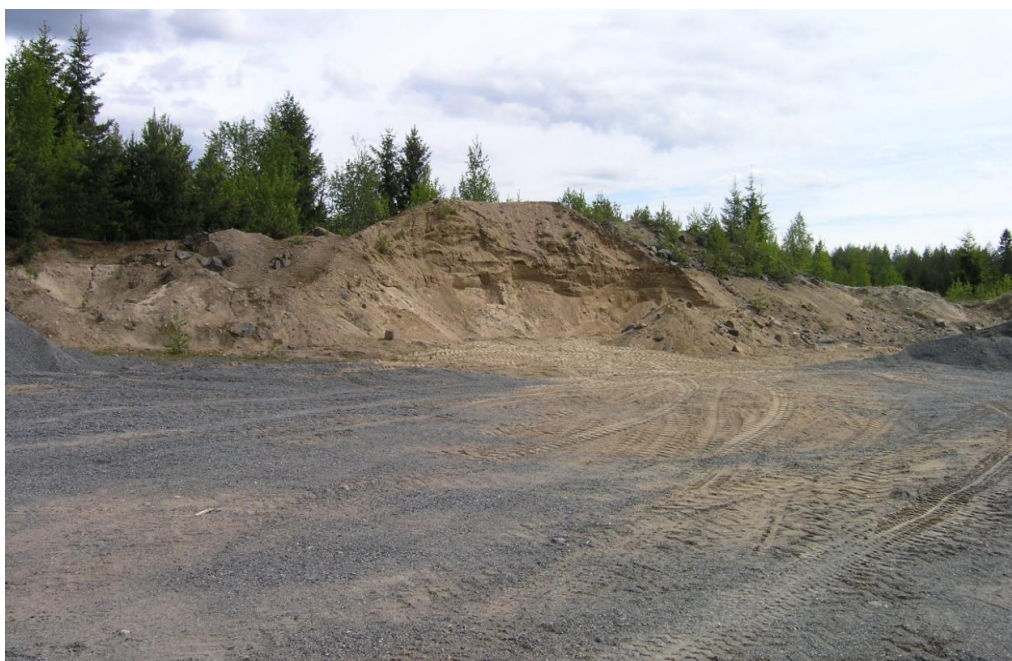
Karkia on kalliokumpujen väliin tasoittunut hiekkamuodostuma. Muodostuma sisältää hiekka- ja hietakerrostumia. Muodostumassa on pieniä leikkauksia, joista pohjoisosan monttu on aktiivisessa käytössä (kuva 3). Leikkauksen kallio-osuudesta otetaan myös kalliokiviainesta (kuva 4). Alueen pinta-ala on noin 71 ha, josta rajoituksista vapaata aluetta on noin 14 ha.

Kuva 3. Käytössä oleva hiekanottoalue Karkiassa. Kuva © Jouko Saarelainen / GTK.

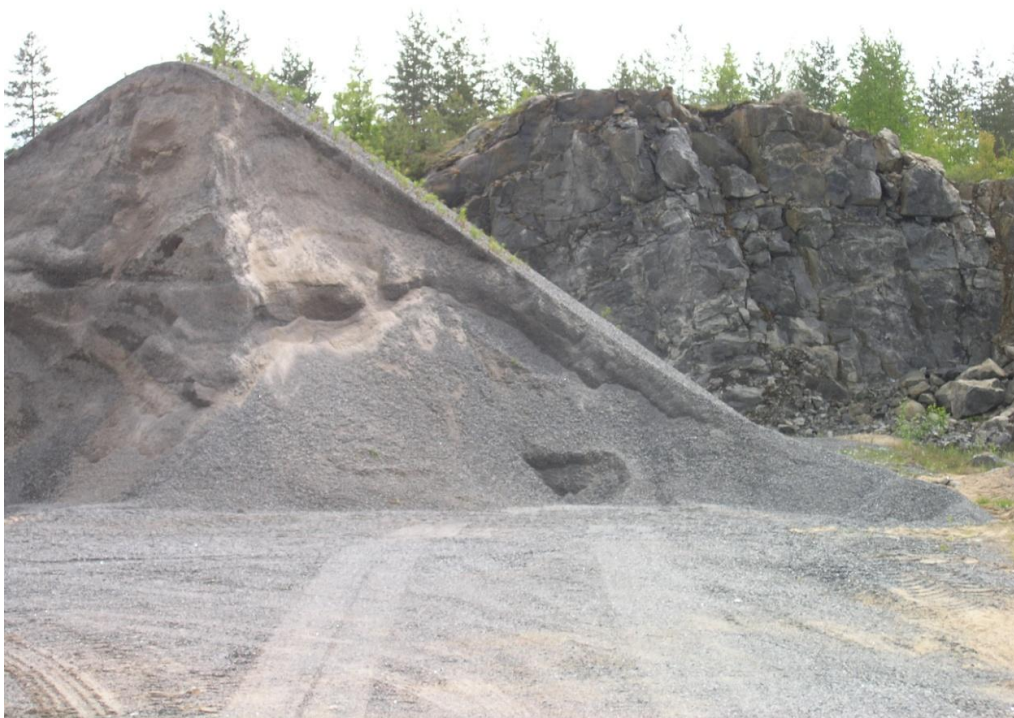
Kuva 4. Kalliokiviaineksen ottopaikka hiekanottoalueen vieressä Karkiassa. Kuva © Jouko Saarelainen / GTK.

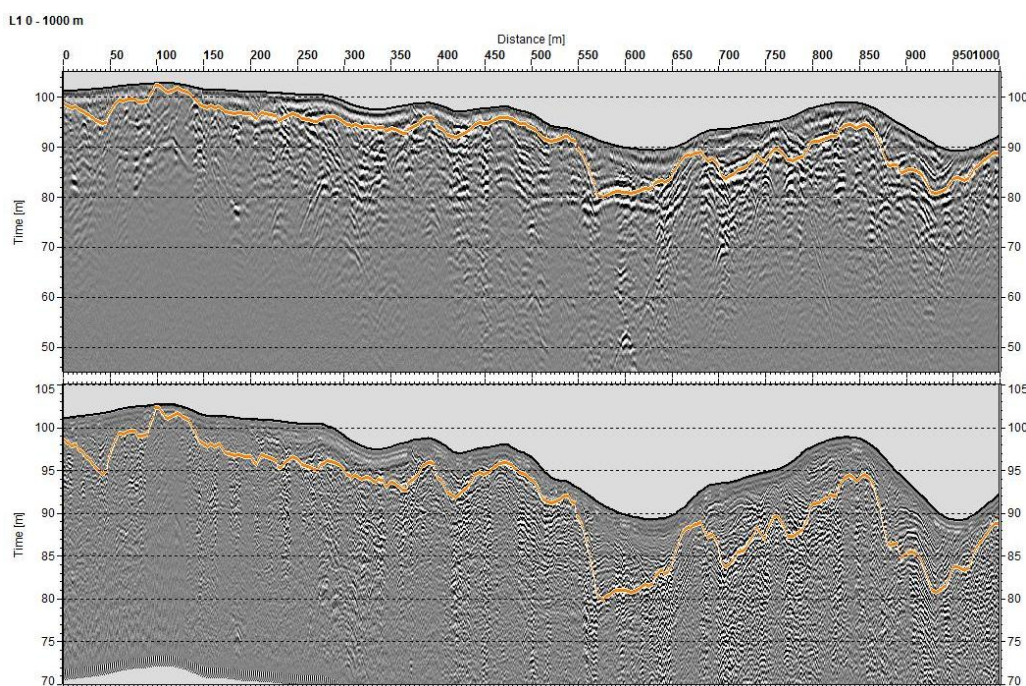
Kuva 4. Linjan L1 maatulkuoitausprofiili välillä 0 – 1000 m. Oranssiviiva = kallio / moreeni. Etäisyydellä 100m linjan alusta on kalliopaljastuma. Profiilikuvan keskivaiheilla kallion pinta voi olla tulkittua syvemmällä. Ylempi profiili on mitattu 25 MHz ja alempi 100 MHz antennilla. Korkeus DEM10 © Maanmittauslaitos.

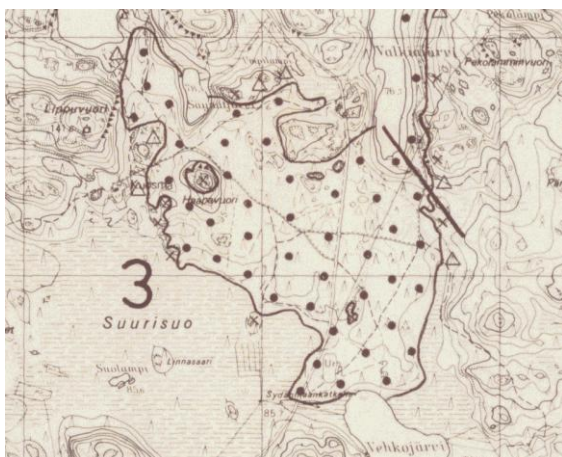
Kuva 3. Ote soravarojen inventointikartasta Haapavuoren muodostuman alueelta.

Kalliot nousevat korkealle tällä alueella. Kerrospaksuudet ovat suurimmillaan toistakymmentä metriä Säynätjärven ympäristössä, mutta keskipaksuus koko alueella 3-5 m. Aines on C-luokkaa. Alueen pinta-ala on 90 ha ja massamäärät saattavat nousta 3.5 miljoonaan kuutiometriin.

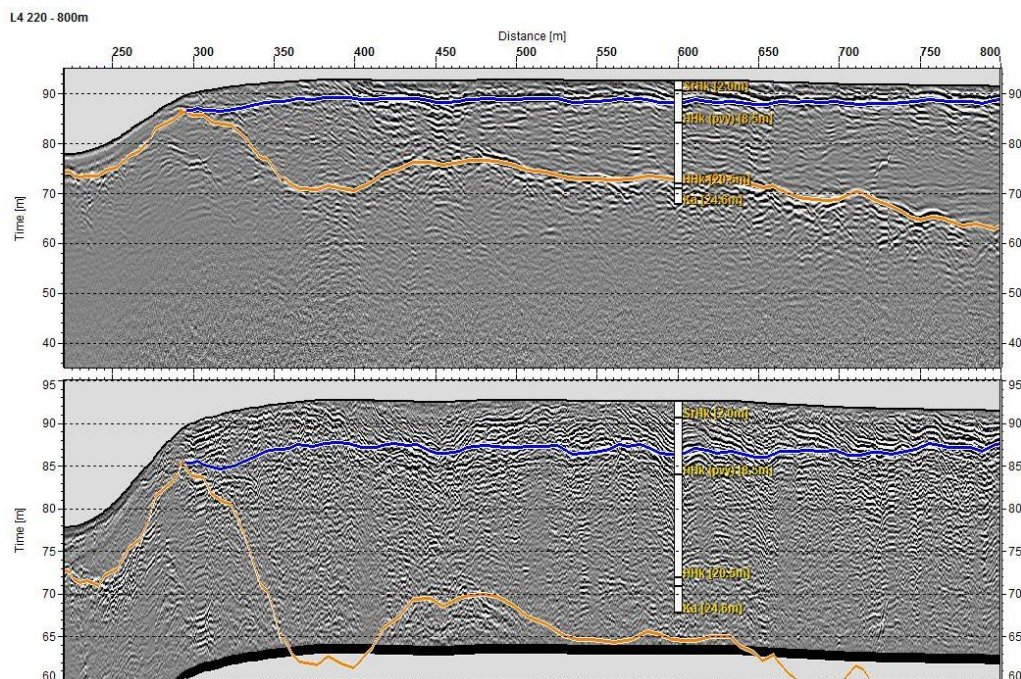
Kuva 4. Linjan L4 maatutkaluotausprofiili välillä 220 – 800 m. Linja lähtee Valkeajärven eteläpäästä ja päättyy Vehkojärven pohjoisrantaan. Kairausprofiili on HP30-2012. Oranssiviiva = kallio / moreeni. Ylempi profiili on mitattu 25 MHz ja alempi 100 MHz antennilla. Korkeus DEM10 © Maanmittauslaitos.

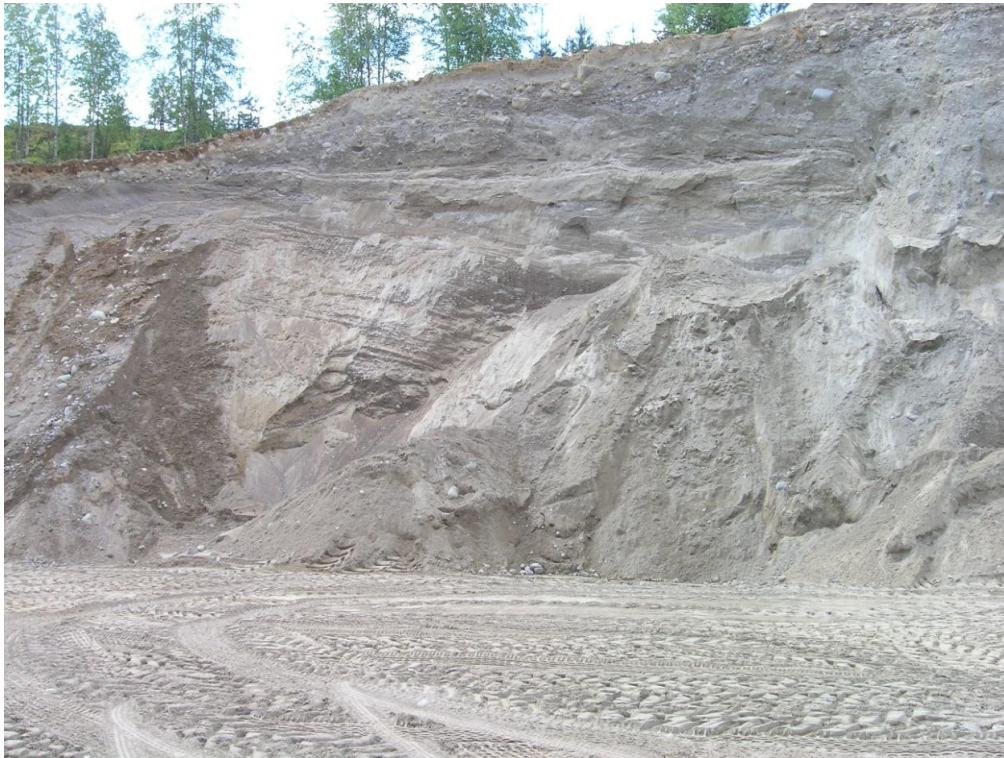
Kuva 3. Hiekkamonttuleikkaus muodostuman pohjoisosassa, jossa hiekan päällä on moreenikerrostuma. Kuva © Jouko Saarelainen /GTK.

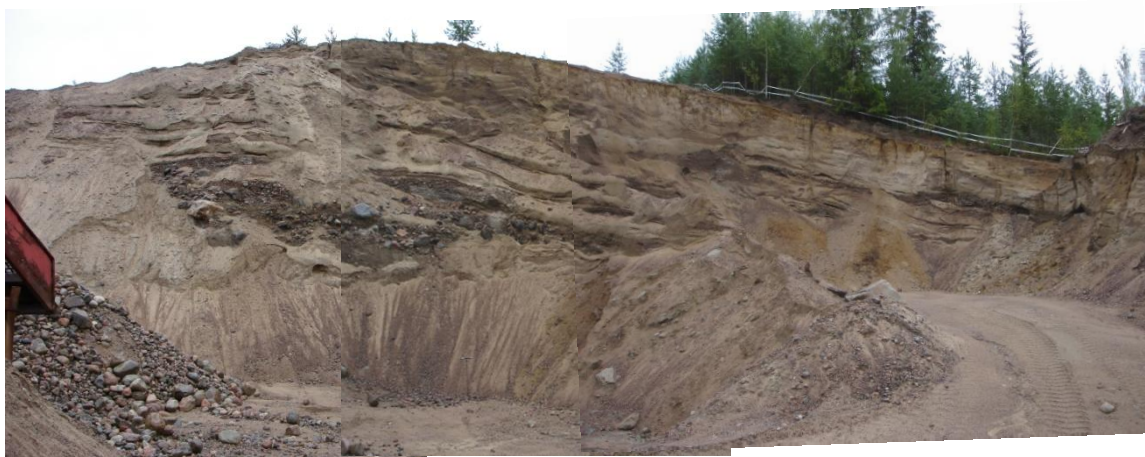
Kuva 4. Imatrantien eteläpuolella olevan Destian ottoalueen leikkauseinämä. Kuva © Tapio Väänänen / GTK.

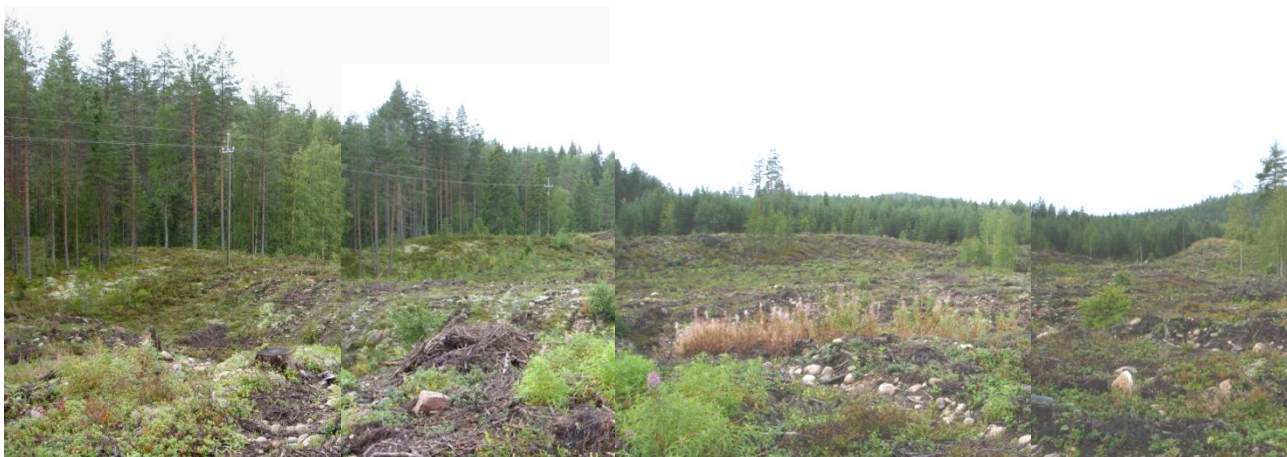
Musta Ruokojärven länsipuolella oli hieno kumpu-kuoppamaasto (i: 3 574 143, p: 6 817 387, KKJ3), jossa on todennäköisesti kivisestä sorasta koostuvia harjanteita ja kuoppia. Muodostuma on mahdollisesti reuna-asemassa olleen jäätikkökielekkeen sulamismaastoa (kuva 5). Harjanteen korkeus oli noin 3,5 metriä.

Kuva 5. Musta Ruokojärven itäpuolella olevaa kumpu-kuoppamaastoa, jossa on harjanteita ja kuoppia. Kuvat © Tapio Väänänen / GTK.

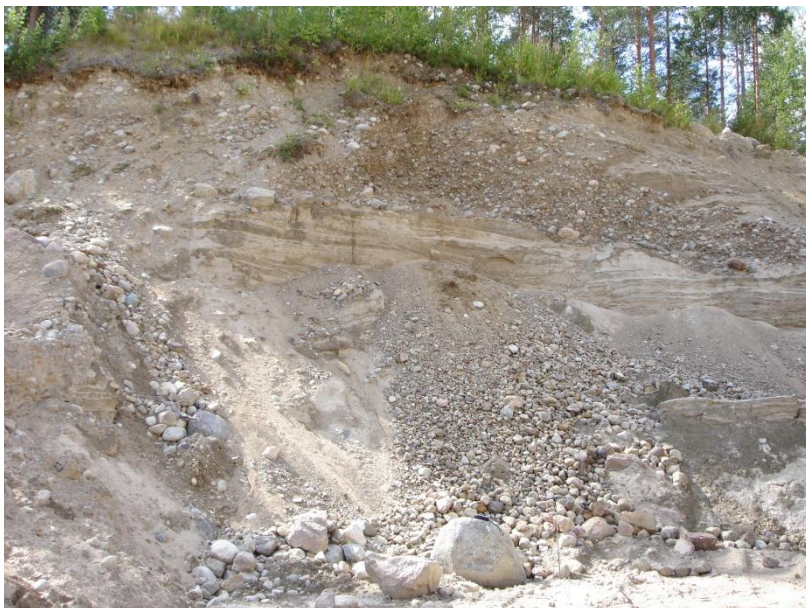
Kortteenlahden muodostuma oli lähes loppuun kaivettu. Alueella etelälaidassa oli tuore leikkaus (i: 3 565 189, p: 6 820 590, KKJ3), jossa oli näkyvissä pintaosassa kivistä soraa 0 – 3,5 m, sitten 3,5 – 8,0 m hienoa hietaa (kuva 3). Pintakerroksen kivisyys oli arviolta 40 %. Hieno hietta oli kerrostunut vaakatasoisesti. Vähän tästä leikkauksesta kaakkoon (i: 3 565 199, p: 6 820 580, KKJ3) kerrosjärjestys oli seuraava: pintaosa on kuorittu, 0 – 5,0 m hietta- ja hiekkakerroksia, 5,0 – 8,0 m kivistä hiekkaa tai sora-moreenia (kuva 4). Leikkaus oli valunut ja primäärirakenne ei ollut ilmeisesti säilynyt. Ottoalueen pohjalla oli vettä. Kuvassa 5 on montun pohjoislaidalla oleva leikkausseinämä.

Kuva 3. Kortteenlahden maa-ainesten ottoalueen leikkaus. Pinnalla aines oli karkeaa ja soravaltaista, alempi kerros oli hietavaltaista (16.8. 2012). Kuva © Tapio Väänänen / GTK.

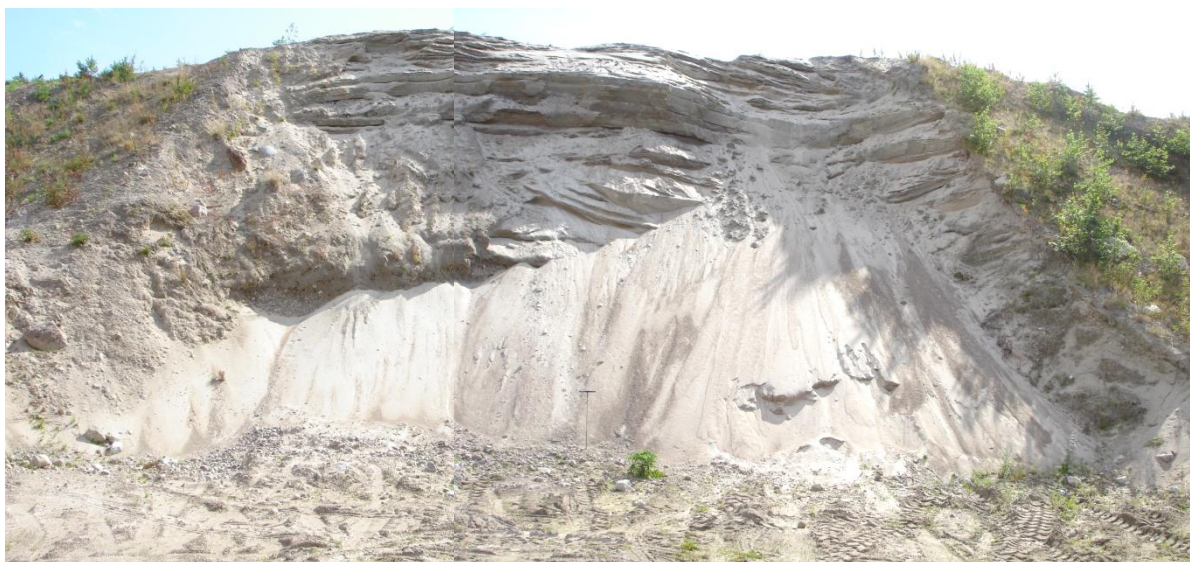
Kuva 4. Kortteenlahden muodostuman eteläreunan leikkaus, jossa pinnalla hietavaltaista ainesta ja syvemmällä moreenia (16.8. 2012). Kuva © Tapio Väänänen / GTK.

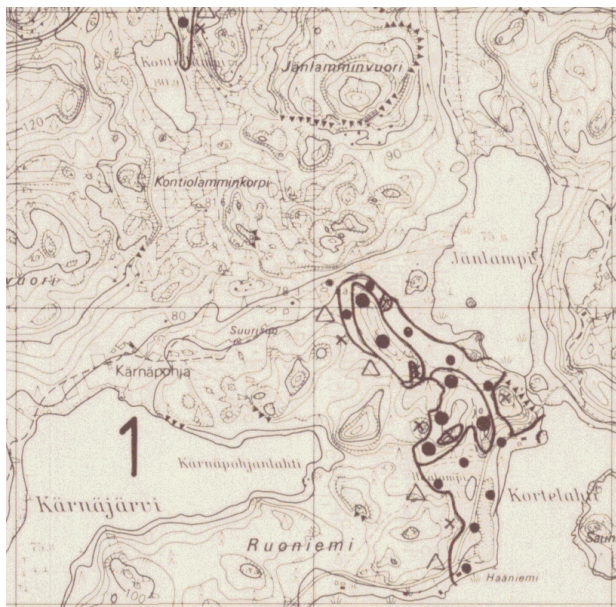
Kuva 2. Ote soravarojen arviointi kartasta Jänlammen muodostuman alueelta.

Esiintymän ydinosan aines kuuluu B-luokkaan, liepeet ovat hiekkaa. Kalliot pistävät useissa paikoissa esiin, joten kerrospaksuudet ovat pienet. Ydinosan laajuus on 10 ha, arvioitu keskipaksuus 4 m ja massat siten 400 000 m<sup>3</sup>.

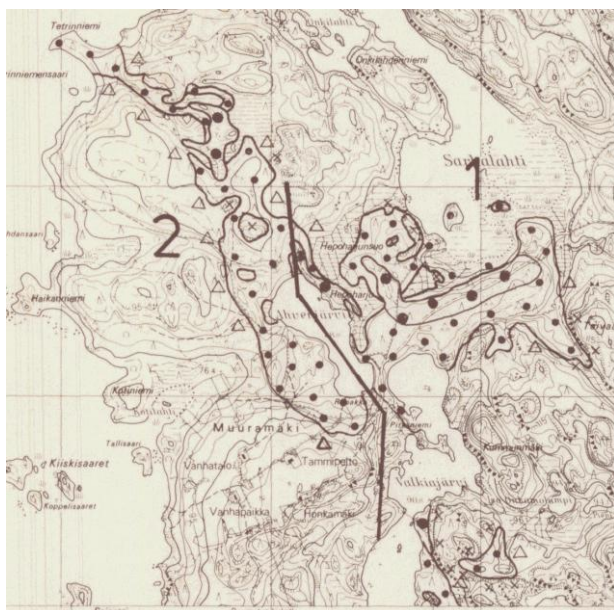
Kuva 2. Ote soravarojen inventointikartasta Muuramäen(2) ja Hepoharjun – Pitkäkankaan (1) muodostumien alueelta.

Alueella ei ole leikkauksia. Aines ilmeisesti C-luokkaan kuuluvaa. Käyttökelpoinen pinta-ala 13 ha, keskipaksuus 2-3 m ja massat noin 250 000 m<sup>3</sup>.

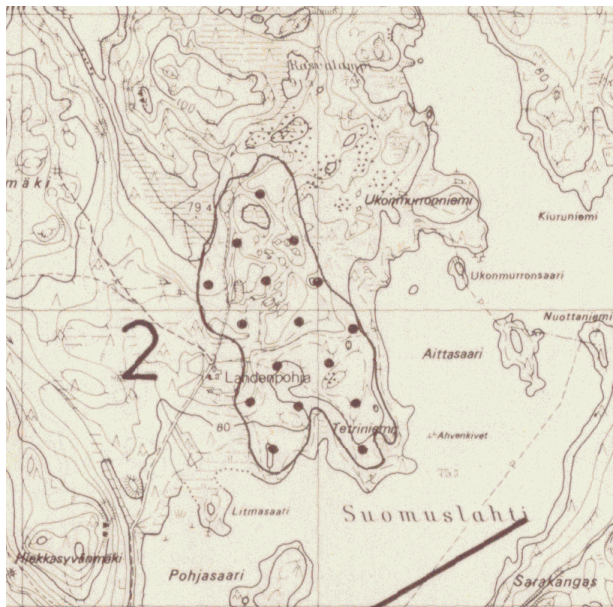
Kuva 2. Ote soravarojen inventointikartasta Lahdenpohjan muodostuman alueelta.

Alueella vähän leikkauksia. Aines on kuitenkin todennäköisesti C-luokkaan kuuluvaa. Alueen pinta-ala on 42 ha, keskipaksuus 2 m ja massat 800 000 m<sup>3</sup>. Moreeni nousee todennäköisesti useissa paikoissa lähelle pintaa.

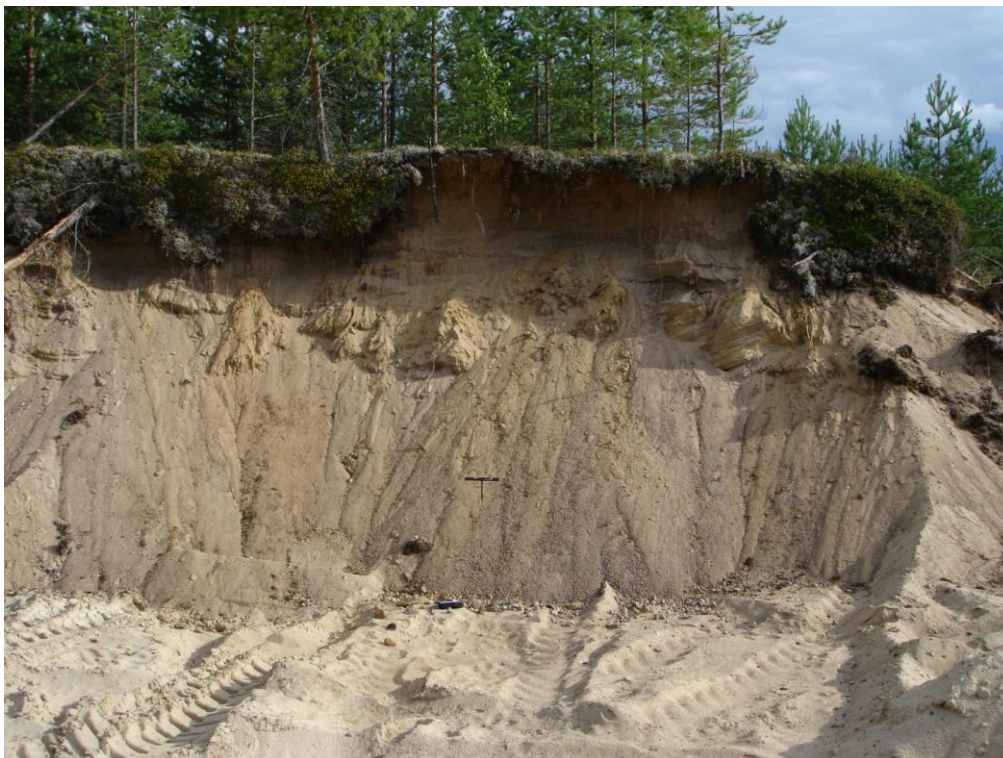
Kuva 3. Suomuslahden pohjoisosan ottoalueen hiekka - hietavaltainen leikkausseinämä. Kuva © Tapio Väänänen / GTK.

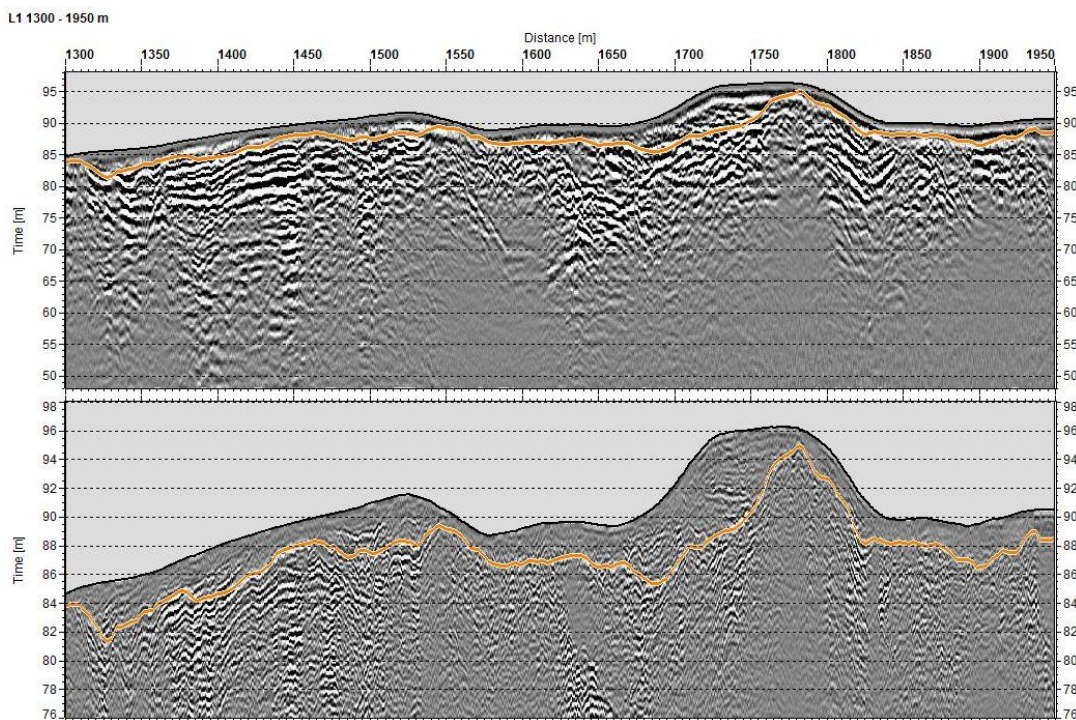
Kuva 4. Maatutkaprofiili linja L1 (25 MHz ylempi, 100 MHz alempi) linjaväliltä 1300 m – 1950 m. Kuvan vasen laita on linjan kaakkoisosassa Ahvenkiventien mutkassa ja oikea laita on muodostuman pohjoisosassa olevan sup-pamaisen suon eteläreunassa. Oranssi viiva = kallio / moreeni. Korkeus DEM10 © Maanmittauslaitos.

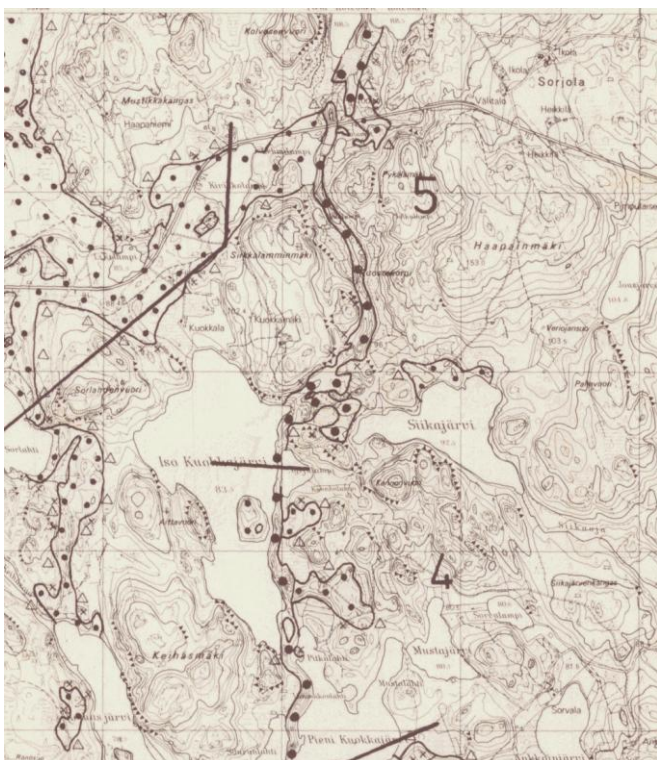
Kuva 2. Ote soravarojen inventointikartasta Lehmilammen ja Iso Kuokkajärven alueelta.

Muodostuma on kapea harjuselänne, jonka sivuilla on muutamia levennyksiä. Alueen pohjoisosaa on jo käytetty. Aines on B-luokkaan kuuluvaa, lisäksi on C-luokan ainesta. Käyttämättömän keskiosan pinta-ala on 9 ha, keskipaksuus 4 m ja massat 350 000 m<sup>3</sup>.

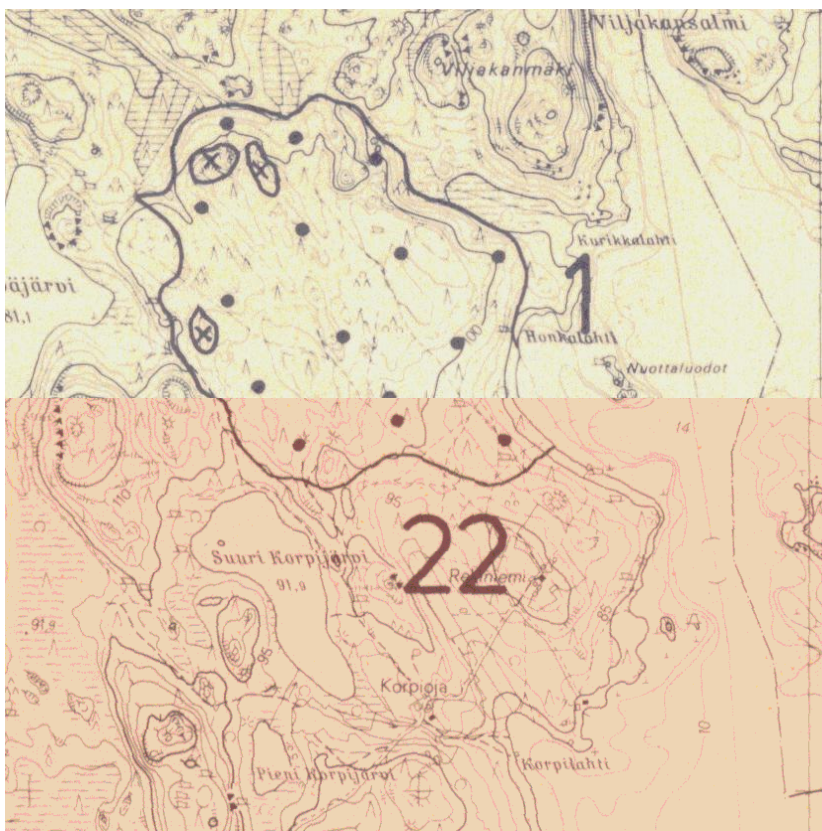
Kuva 2. Ote soravarojen inventointikartasta Honkalahden alueelta.

Jossain määrin rajoiltaan epävarma muodostuma. Sen sisällä saattaa olla odottamattomia kallioperän kohoumia. Muodostumassa ei ole leikkauksia. Pinta-ala on 54 ha. Aines on pääluokkaa C. Kokonaismassamäärä on 4,6 milj. m<sup>3</sup>, josta arvioitu A 200 000 m<sup>3</sup>, B 1,7 milj. m<sup>3</sup> ja C 2,7 milj. m<sup>3</sup>.

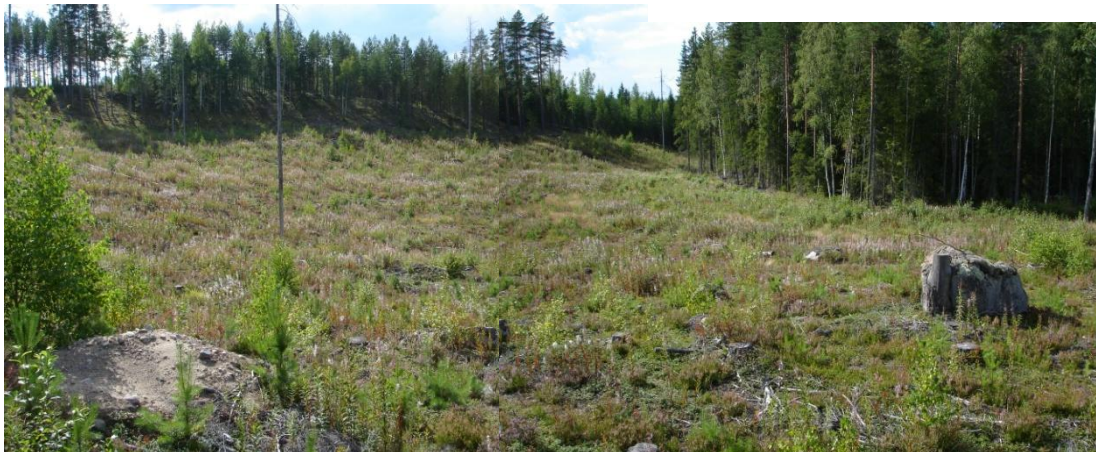
Kuva 3. Syväjärven muodostuman koillisosan lohkareista pintaa. Kuvaussuunta lounaaseen. Kuva © Tapio Väänänen / GTK.

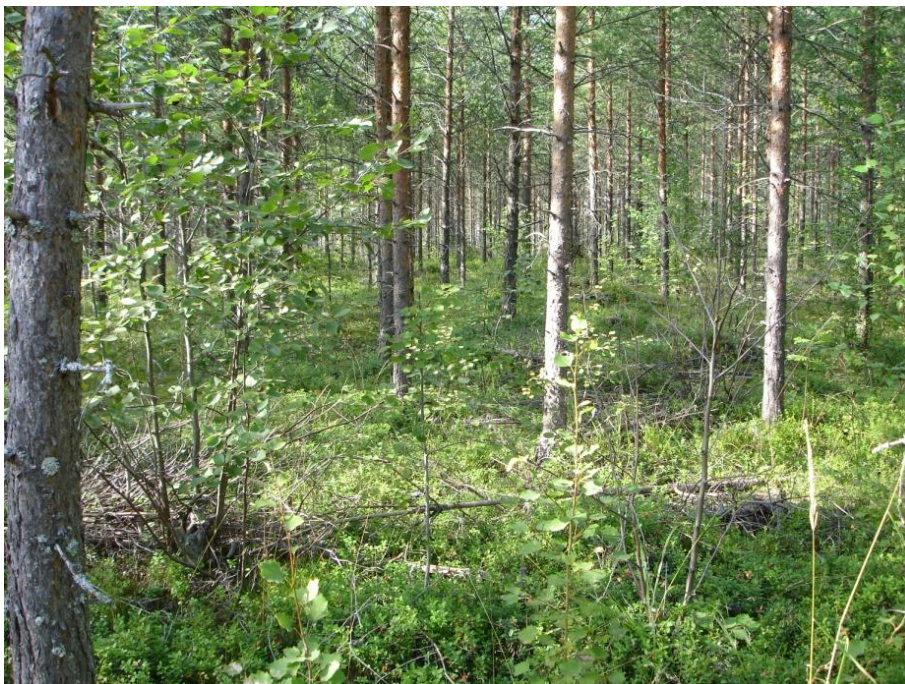
Kuva 3. Kokonlamminkankaan havaintopisteen tasaista ympäristöä. Maaston rehevyys aiheutuu pintakerroksen hietamoreenista (16.8. 2012). Kuva © Tapio Väänänen / GTK.

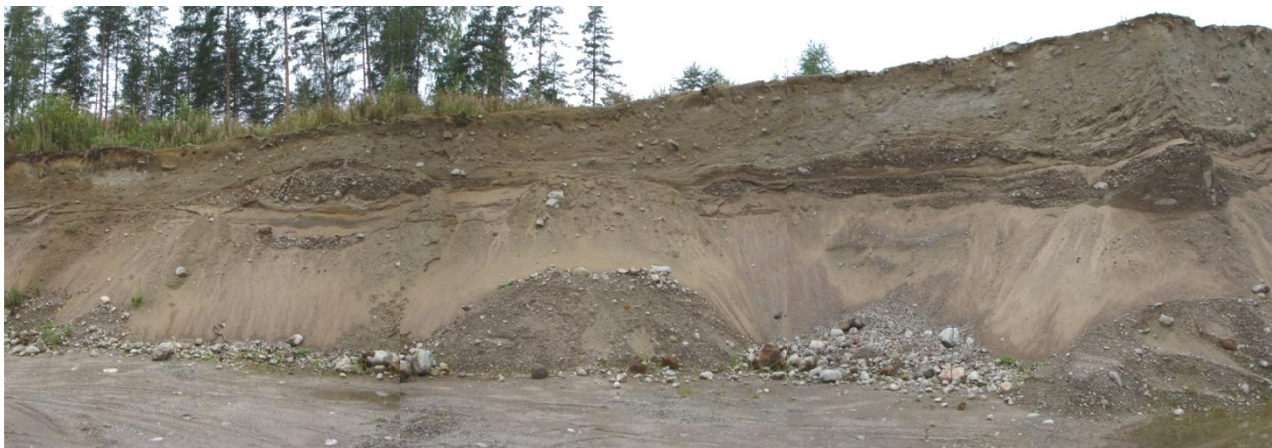
Kuva 3. Hepoharjun eteläpäässä, lähellä Kietävälän lossia olevan ottoalueen leikkausseinä (17.8.2012). Kuva © Tapio Väänänen / GTK.

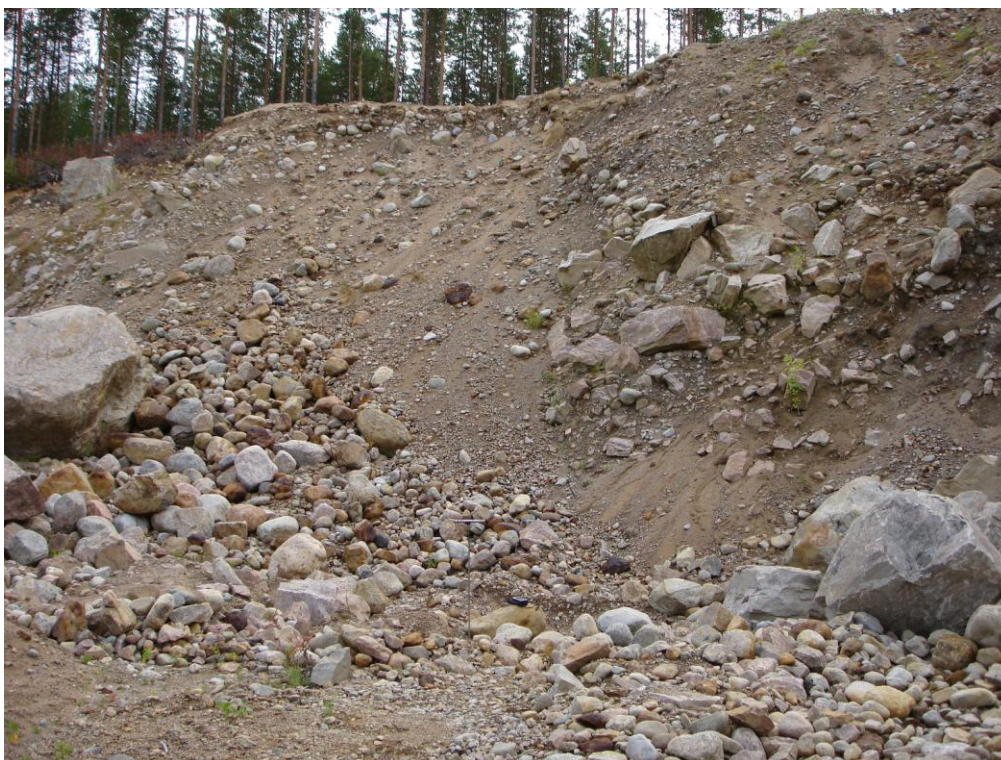
Kuva 8. Karkeaa ja kivistä ainesta Suurjärven itäpuolella olevalla ottoalueella. Lohkareet ovat osittain heikosti pyöristyneitä, melko teräväsärmäisiä. Kuva © Tapio Väänänen / GTK

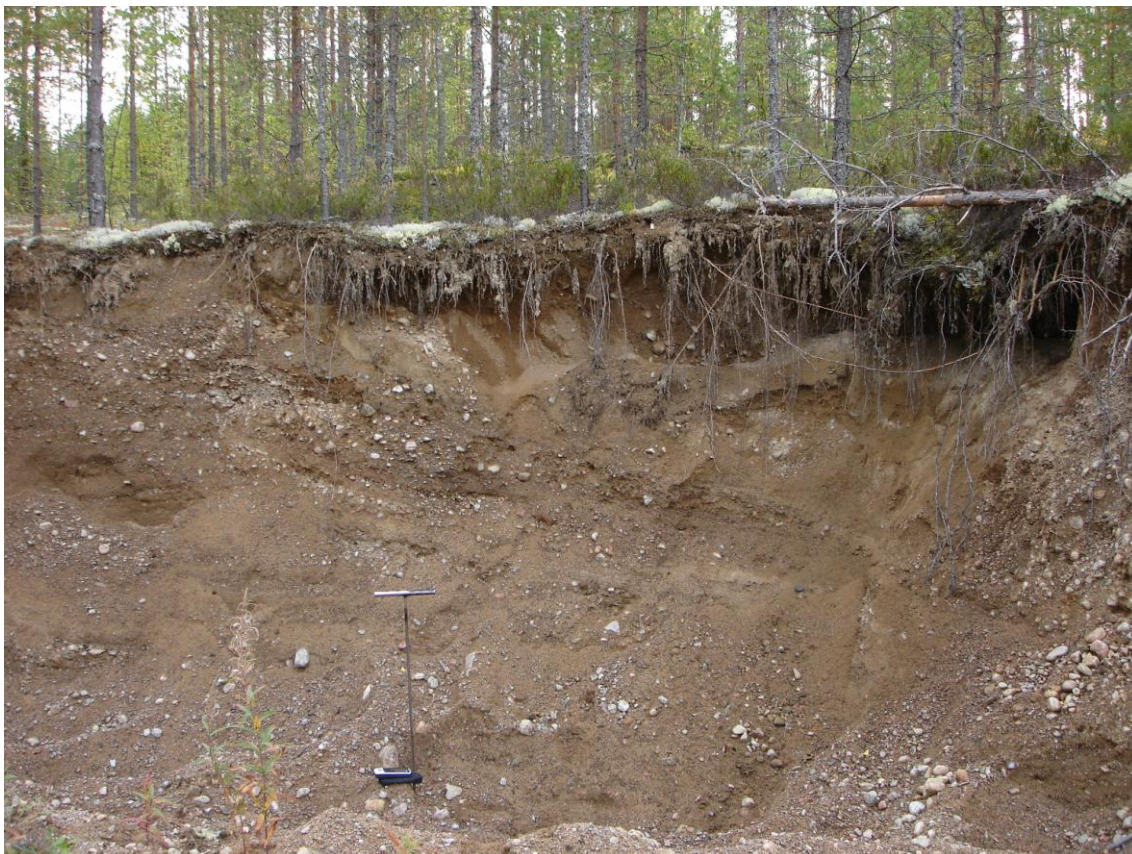
Kuva 9. Suurjärven eteläpuolella olevan pienen ottoalueen (i:3 568 764 ja p:6 837 277) soraista hiekkaa, joka on heikosti lajittunutta ja ruosteisen ruskeaa. Kuva © Tapio Väänänen / GTK
