2.2 Juva

Juvan kunnan alueelta tutkittiin seitsemän kohdetta, joissa oli yhdeksän osa-alueetta (taulukko 1 ja karttakuva 1). Kohteiden pinta-ala oli yhteensä 69,3 hehtaaria. Pohjavedenpinnan yläpuolisten maa-ainesten kerrospaksuus oli keskimäärin 5,5 metriä ja massat yhteensä noin 3,74 miljoonaa m³. Pohjavedenpinnan alapuolisten maa-ainesten kerrospaksuus oli keskimäärin 4,7 metriä ja massat yhteensä noin 3,36 miljoonaa m³. Massojen kokonaistilavuus oli noin 7,1 miljoonaa m³. Maa-ainesten ottoon soveltuvilla (M) tai osittain soveltuvilla (O) alueilla olevien pohjavedenpinnan yläpuolisten massojen tilavuus oli noin 3,74 miljoonaa m³ (liite 7/1).

2.2.1 Hepolammit – Porraslammit, 56, M

2.2.2 Vuorijärvi – Kiviharju – Pusukanharju, 65, M / O

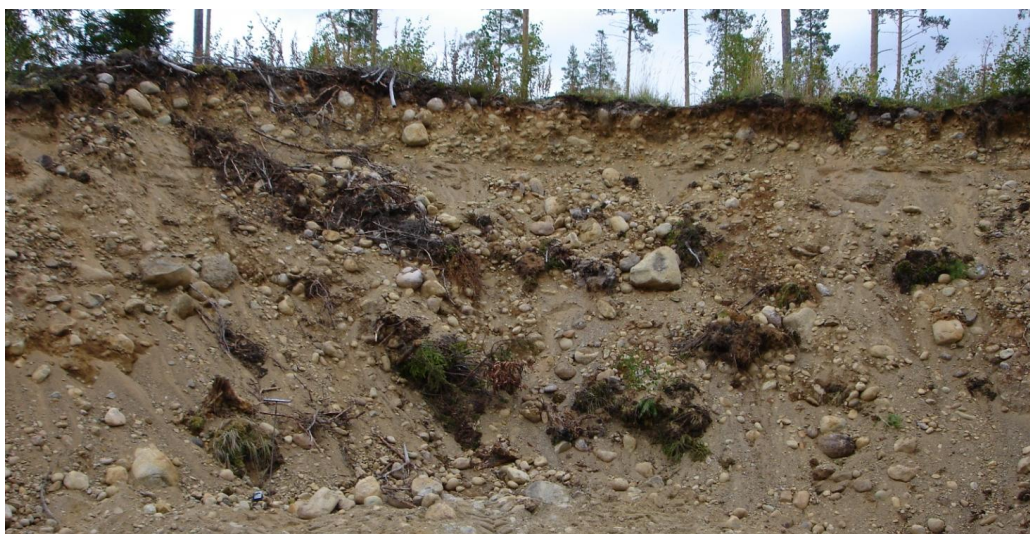
Kuva 3. Vuorijärven muodostuman luoteispäässä olevan maa-ainesten ottokuopan leikkausseinämä. Kuva © Tapio Väänänen / GTK.

Leikkauseinämän korkeus oli noin 5,5 m. Siinä oli näkyvissä noin 1,5 m kerros kivistä soraa ja tämän alapuolella noin 4 m soraista hiekkaa (kuva 3). Pintaosan aines sisältää hienoainesta, mutta on lajittunutta. Leikkauksen lähellä, sen pohjoispuolella oli kalliopaljastuma rinteessä. Muodostuma oli päältä tasainen (kuva 4) ja maanpinnalla oli näkyvissä pyörityneitä kiviä ja lohkareita. Muodostuman päällä oli näkyvissä muinaisuoma ja useita suppakuoppia. Aivan sen eteläpäässä oli myös pieni leikkaus, jonka korkeus oli noin 4 m. Vuorijärven ja Pirttijärven välissä olevalla kannaksella oli maa-ainesten ottoalue. Muodostuman itäreunan ulkopuolella oli suuria, useita metrejä korkeita lohkareita.

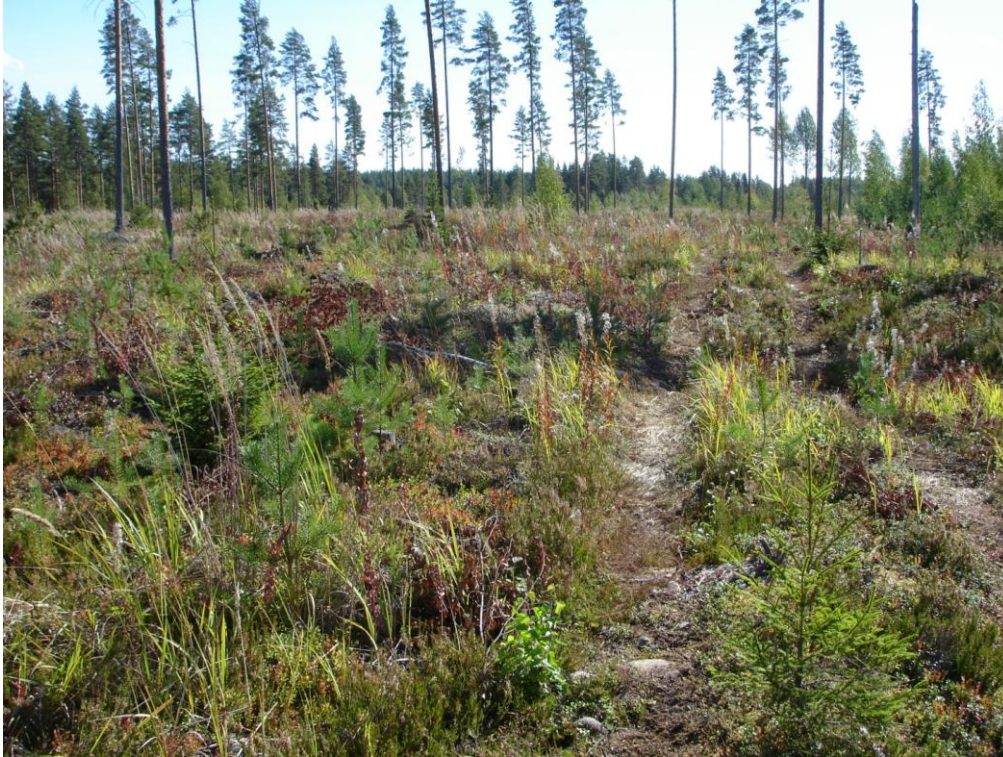
Kuva 4. Vuorijärven länsipuolinen muodostuma on tasalakinen ja sen pintaosassa on pyöristynyttä kivistä soraa.
Kuva © Tapio Väänänen / GTK.

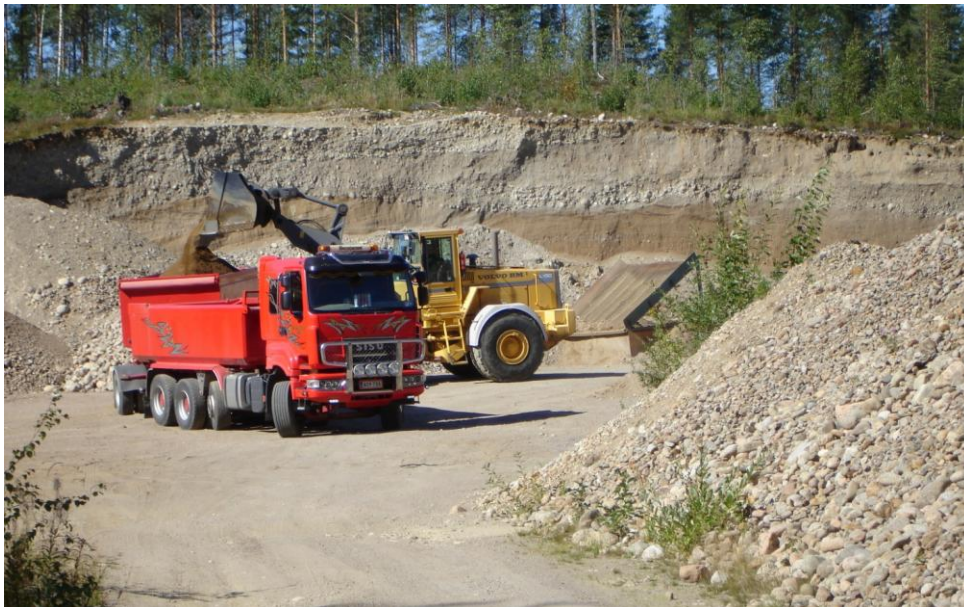
Kuva 5. Pusukanharjun maa-ainesten ottoalue. Leikkausseinämän yläosassa on näkyvissä kivistä hyvin pakkautunutta maa-ainesta, jossa on kivistä soraa, mutta jossain määrin myös hienompia lajitteita. Yläpuolinen kerros leikkaa alemman hiekkavaltaisen kerrostuman virtakerroksellisuutta. Kuva © Tapio Väänänen / GTK.

Pusukanharjulla oli käytössä oleva maa-ainesten ottoalue, jonka jyrkkäreunainen leikkaus halkaisi edustavasti kerrostumat (kuva 5). Leikkauksen alaosassa oli näkyvissä virtakerroksellista hiekkaa, jonka päälle on kerrostunut hyvin pakkautunutta soraa / kivistä soraa. Aineksessa on paikoin hienojakoisia osueita. Ottoalueen eteläpäässä oli viemäriputkesta tehty pohjaveden pinnan tarkkailuputki. Tämän viereen asennettiin kesällä 2013 uusi havaintoputki.

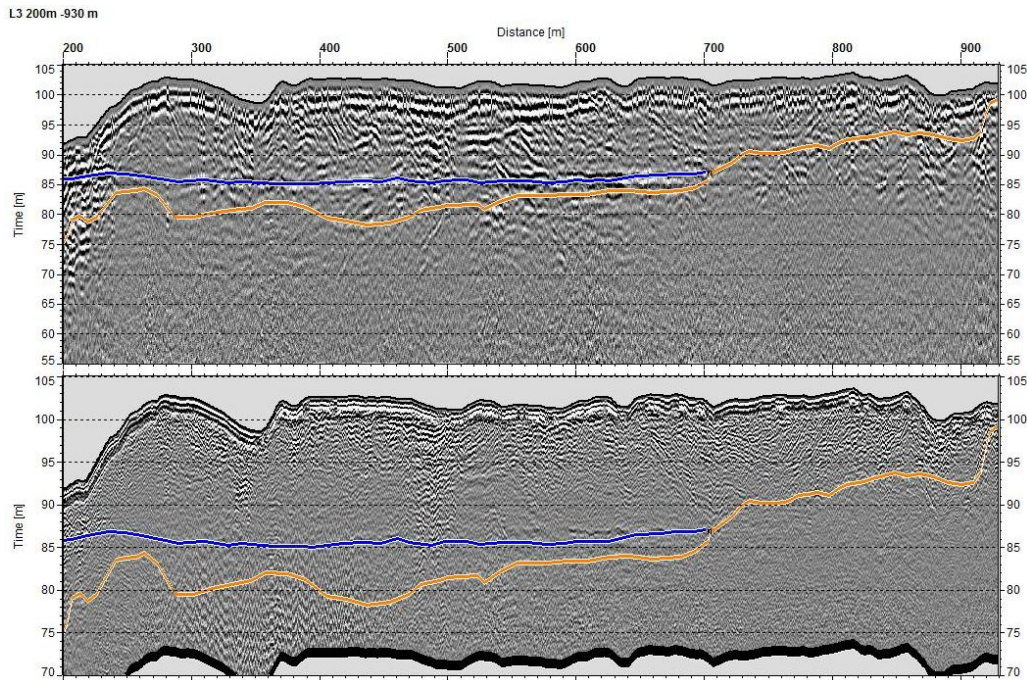
Kuva 8. Kiviharjun muodostuman itäpuolen selännettä pitkin vedetty linja (L2, väli 200 m – 930 m). Merkkien selitykset kuva 6. Korkeus DEM10 © Maanmittauslaitos.

Kiviharjulle tehtiin myös kaksi maatutkalinjaa (2614 m). Linja L3 aloitettiin Kaislajärventien pohjoispuolella olevan maa-ainesten ottoalueen pohjalta (kuva 8). Linja vedettiin itäpuolista harjuselännettä pitkin Repokiven (myös kalliopaljastumia) kautta, palaten länsipuolta pitkin maa-ainesten ottoalueen pohjoispäähän. Täältä aloitettiin linja L4, joka vedettiin länsipuolella olevaa harjannetta pitkin takaisin linjan L1 lähtöpistealueelle.

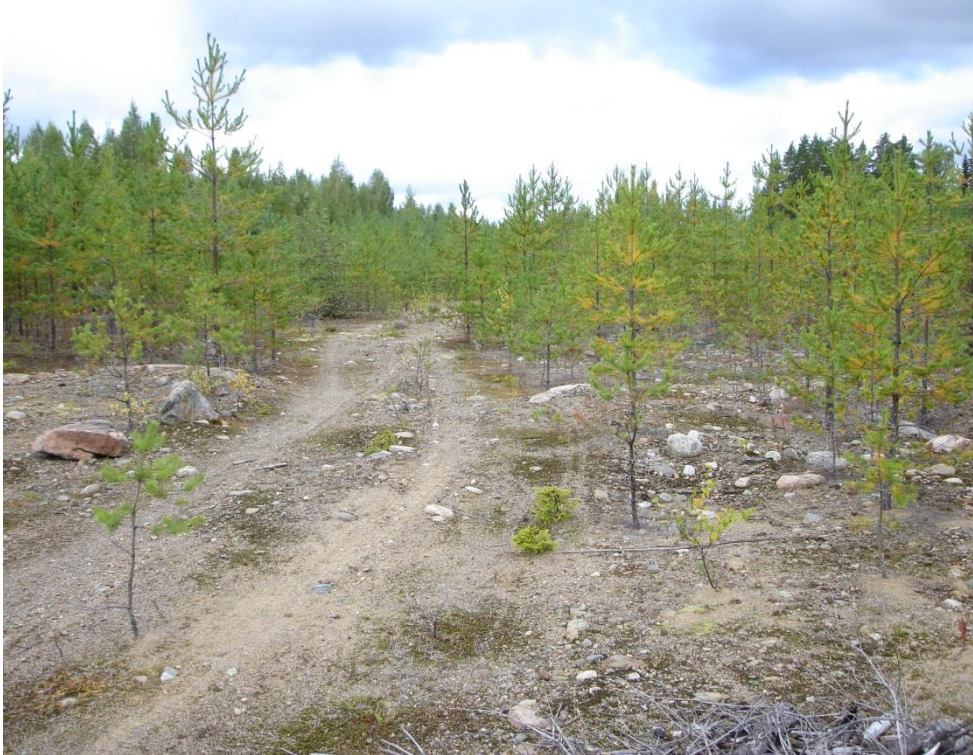
Kuva 3. Hiidenniemen eteläpuolella olevan vanhan maa-ainesten ottoaluee pohjaa. Kuva © Tapio Väänänen / GTK.

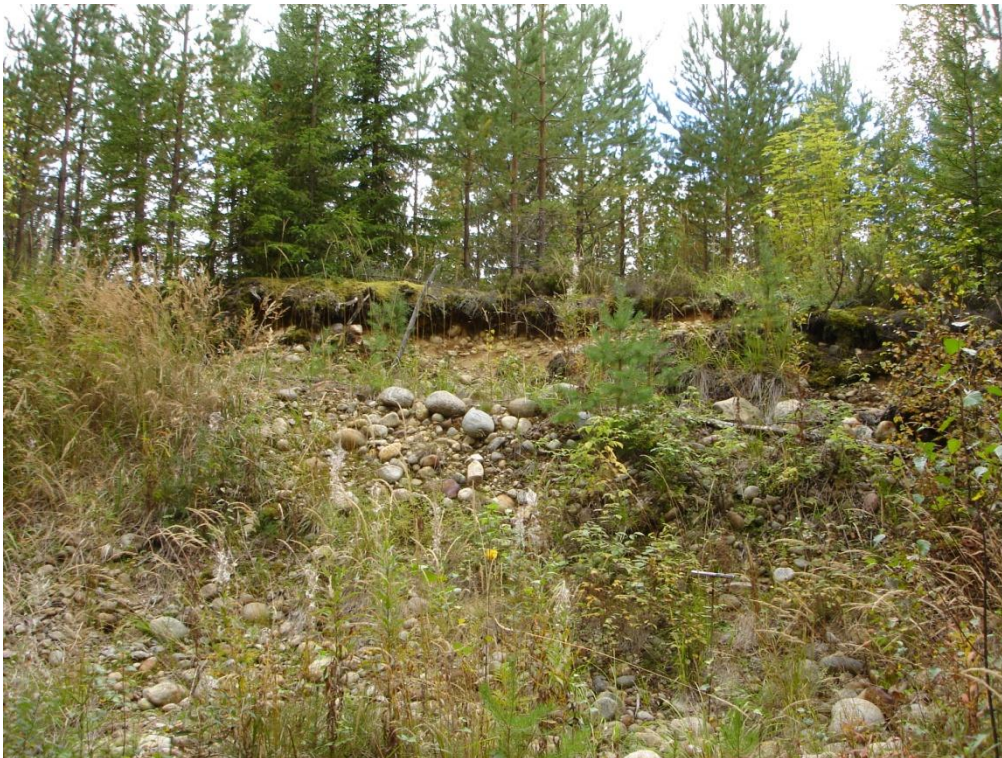
Kuva 4. Vanhan ottoalueen pohjoispäässä oleva valunut leikkaus. Kuva © Tapio Väänänen / GTK.

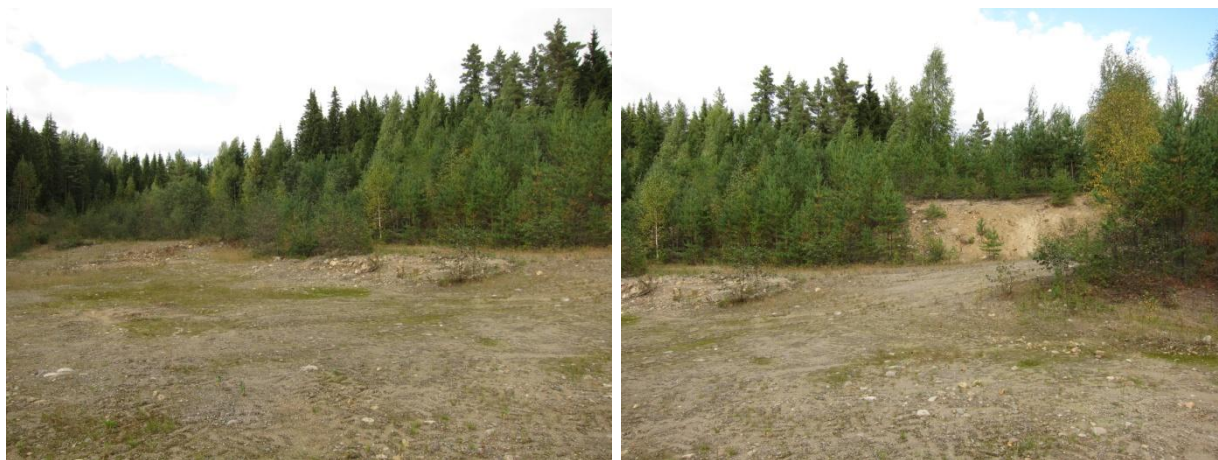
Kuva 3. Harjanteenkankaan maa-ainesten ottoalue. Kuvaussuunta pohjoiseen. Kuvat © Timo Huttunen / GTK.

Harjanteenkankaalla käytiin kesällä 2012 tekemässä maastotarkastus. Muodostuman keskiosassa on vanha maa-ainesten ottoalue, josta hiekka- ja soravaltaista ainesta on kaivettu lähelle pohjaveden pinnan tasoa (kuva 3).

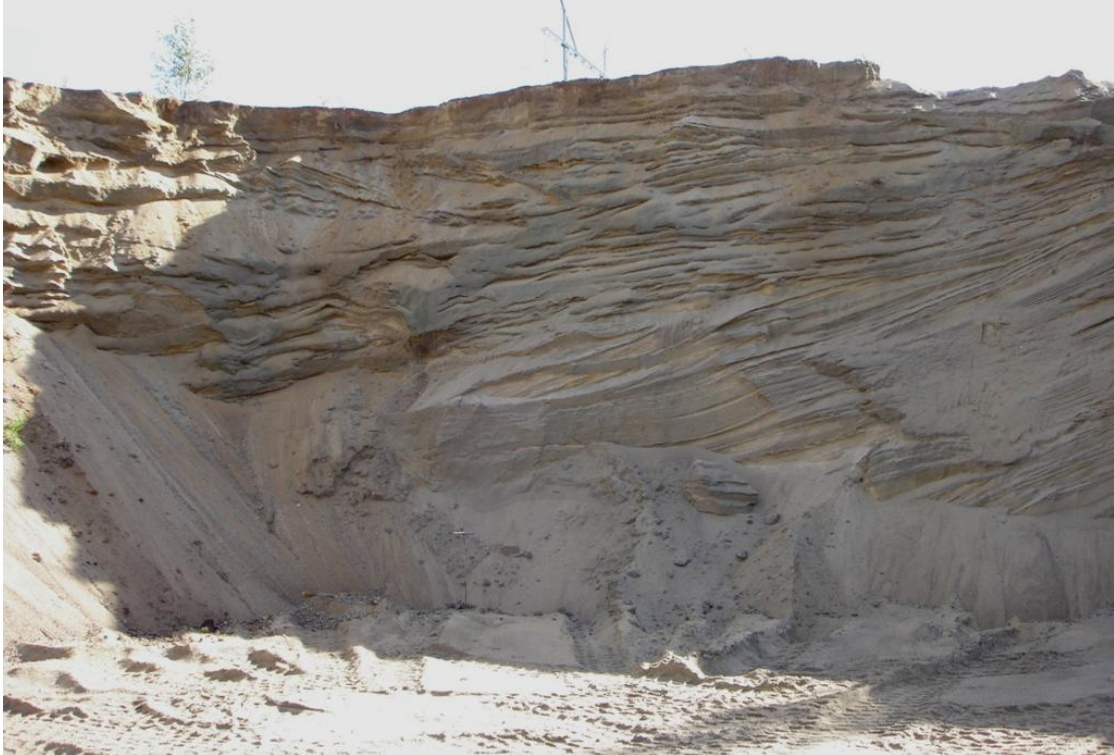
Kuva 4. Peninkulmakankaan eteläpuolisen ottoalueen hiekkavaltainen leikkausseinämä. Seinämän korkeus on noin 5-6 metriä (4.9. 2012). Kuva © Tapio Väänänen /GTK..

Peninkulmakankaan muodostuma oli lähes loppuun käytetty. Alue oli aktiivisen oton piirissä etelä- ja länsiosassa. Aines oli leikkausseinämissä (i: 3 553 078, p: 6 866 755, KKJ3) hiekkavaltaista (kuva 4). Maa-aineksia on otettu monin paikoin pohjaveden pinnan tai kallion pinnan tasoon saakka (kuva 5). Alueen luoteisreunalla oli leikkaus (i: 3 552 753, p: 6 866 735, KKJ3), jossa noin 2 metriä kivistä soraa pinnalla, sitten kallio. Länteen tästä kalliota oli paljastettu lisää (kuva 6).

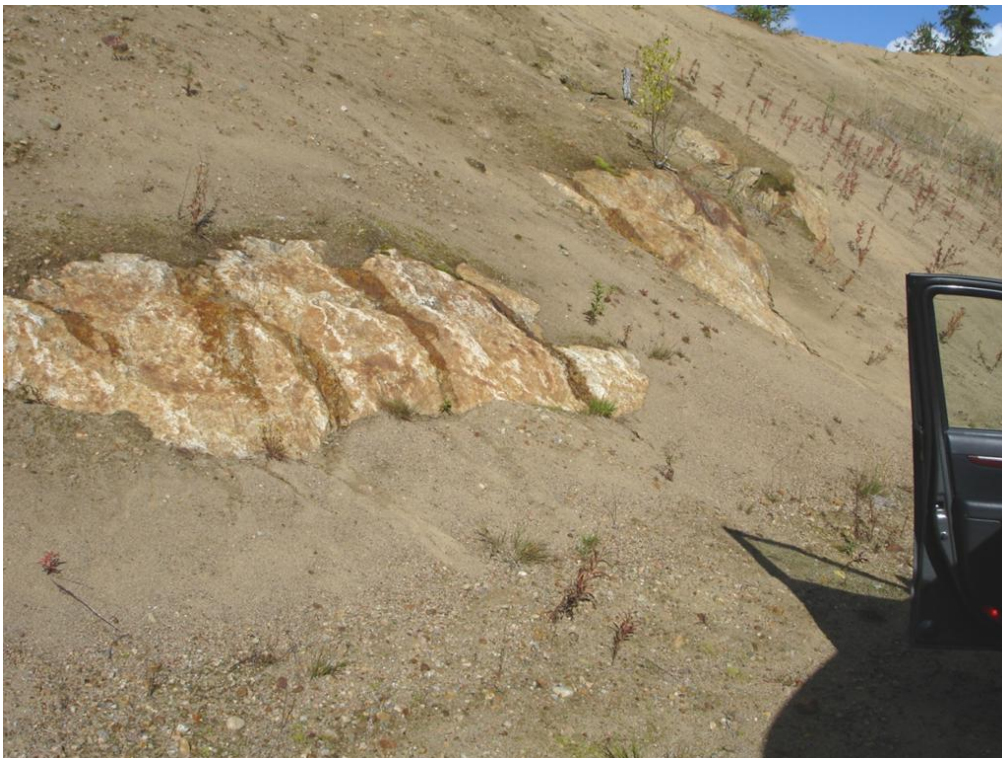
Kuva 5. Peninkulmankankaan maa-ainesten otto-alueen keskiosaa, missä kaivuu on ulottunut kallion pintaan saakka. (i: 3 553 050, p:6 866 725, KKJ3, 4.9.2012). Kuva © Tapio Väänänen /GTK.

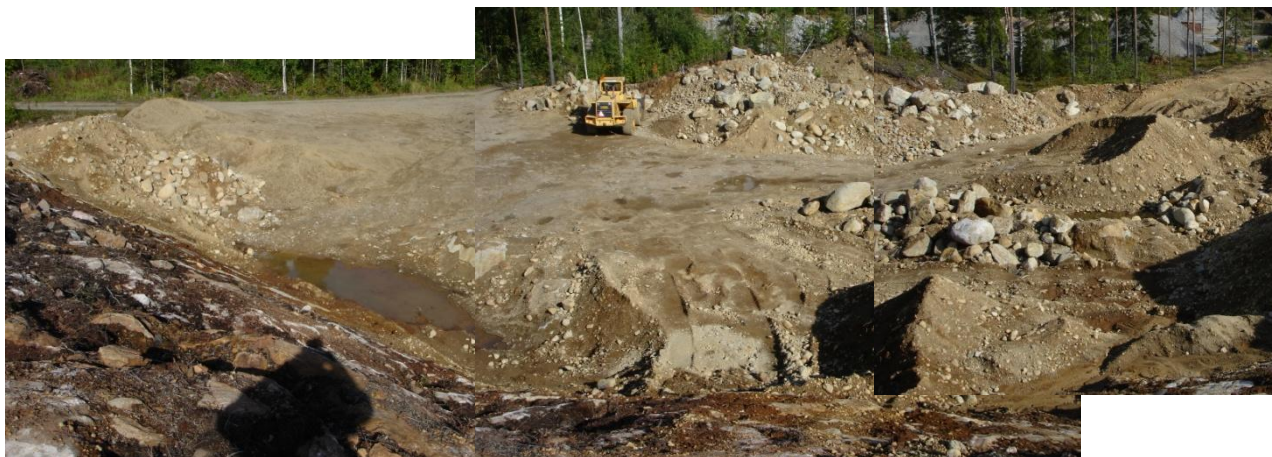
Kuva 6. Peninkulmankankaan luoteisosan paljastettua kallioaluetta. Pintamaakerros on kivistä sora, jossa suuret kivet ovat hyvin pyöristyneitä. Kuvat © Tapio Väänänen /GTK.

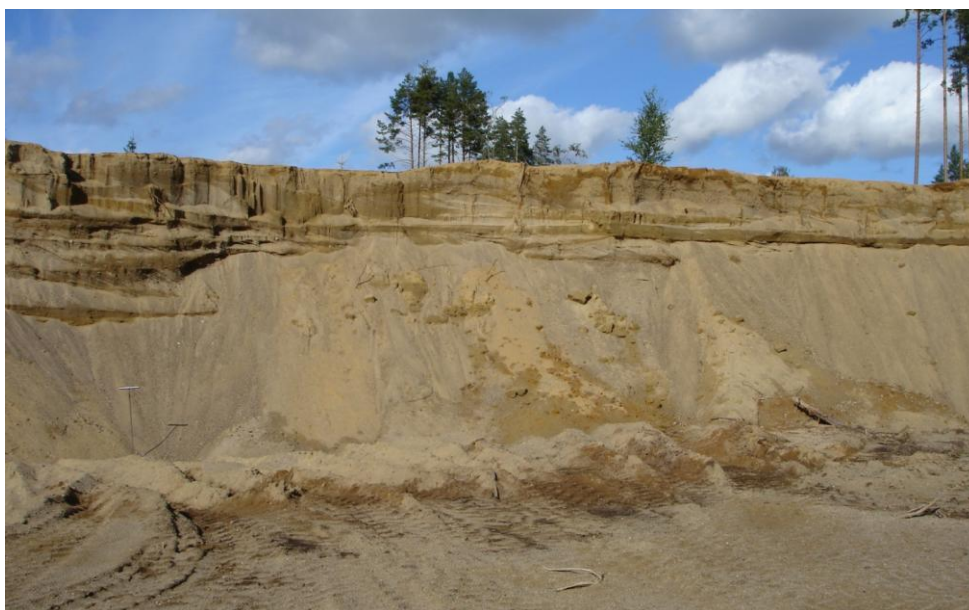
Kuva 7. Hepolahden eteläpuolisen ottoalueen hiekkavaltainen leikkausseinämä. Kuva © Tapio Väänänen /GTK.

Hepolahden alueella oli kaksi maa-ainesten ottoaluetta. Hepolahden ja paikallistien välissä olevassa montussa oli tuoreita leikkausseinämiä, joissa näkyi melko vaakatasoisia tai loivasti viettäviä hiekka- tai hietavaltaisia kerroksia (kuva 7). Hiekka oli väriltään ruskehtavaa ja hieta harmahtavan ruskeaa. Maa-aineskerrosten ylin taso oli pohjaveden pinnan yläpuolella noin 5 metriä. Pohjaveden pinta oli kartoituspiikillä mitattuna noin 0,5 metrin syvyydellä ottoalueen pohjatasosta. Toinen ottoalue sijaitsee paikallistien pohjoispuolella Tyynelä –nimisen talon lähellä. Ottoalueen käyttö lienee vähäistä, mutta sen pohjoispäässä oli tuore leikkausseinämä.

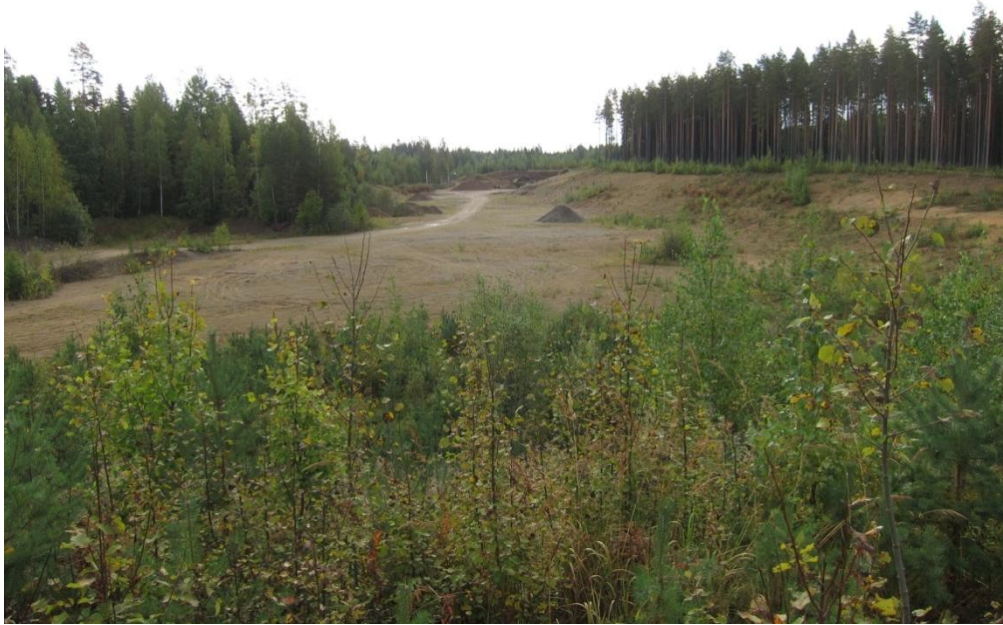
Kuva 3. Yleisnäkymä Hautakankaan muodostuman maa-ainesten ottoalueelta. Kohteella tehtiin maatutkaluotausta 10.10. 2012. Kuva on otettu 5.9.2012 © Timo Huttunen / GTK.

Alue sijaitsee syrjässä asutuksesta ja vesistöistä. Karkea osa on jo laajasti otettu (kuva 3). Alueen pohjoisosassa maa-ainesten ottaminen oli käynnissä ja aines leikkauksessa oli soravaltaista, mutta pintaosastaan hyvin ruosteista (kuva 4). Käyttökelpoisuuden arviointia muodostuman keskiosassa jatkettiin tekemällä sinne maatulkuuta.

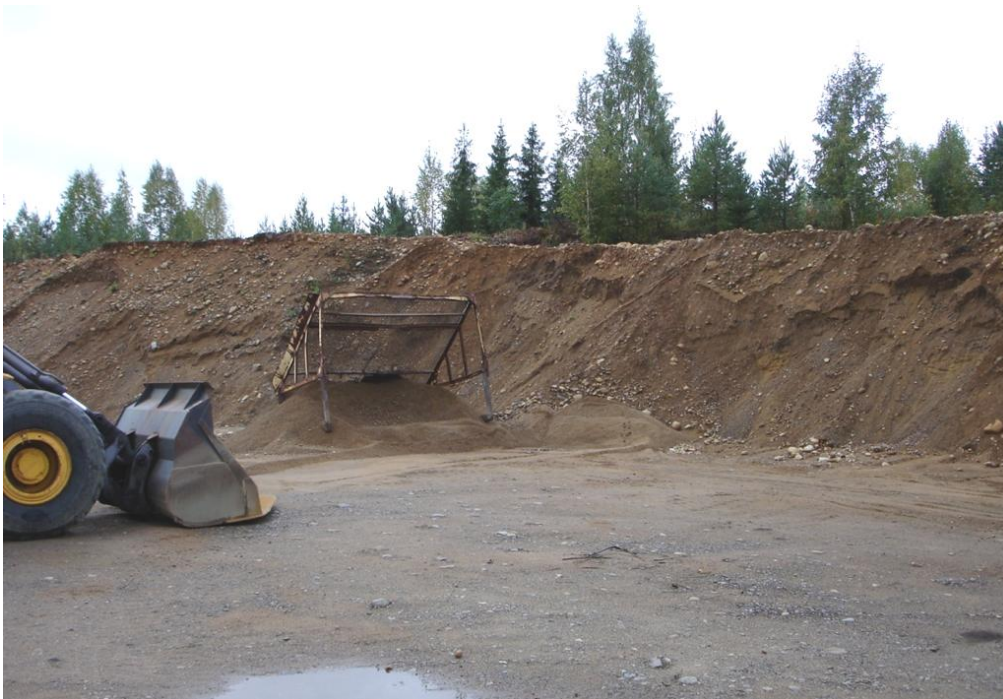
Kuva 4. Hautakankaan muodostuman pohjoisosan maa-ainesten ottoalueen leikkauseinämä. Aines on pintaosastaan soravaltaista, jonkin verran kiviainesta sisältävää, mutta ruosteista. Kuva on otettu 15.9.2011 © Tapio Väänänen /GTK.

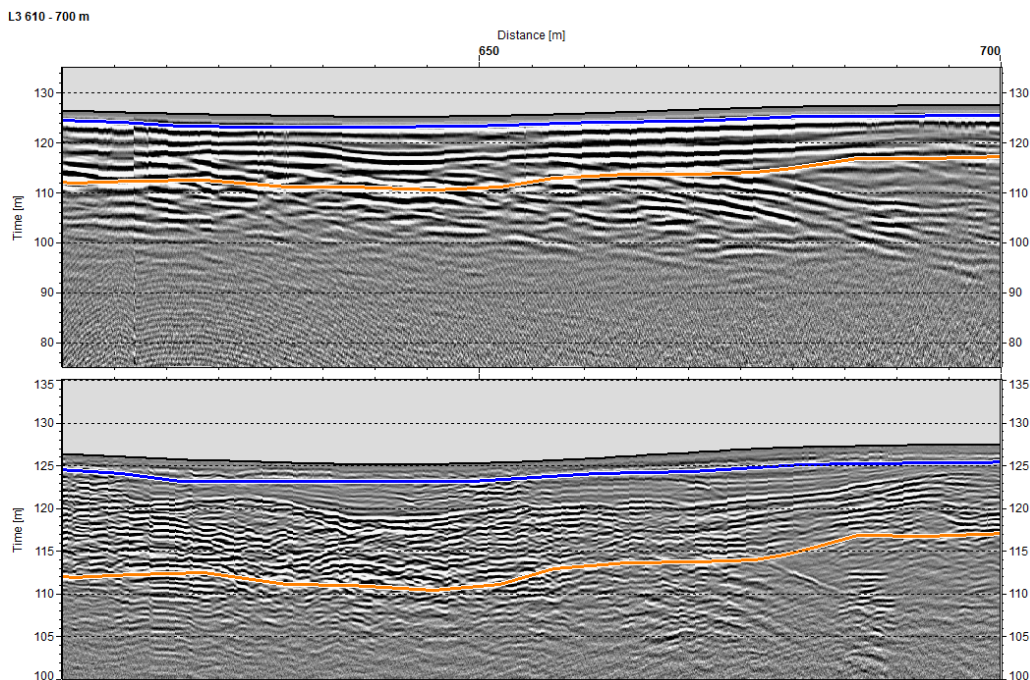
Kuva 6. Maatutkalinjan L3 luotausprofiilit linjaväliltä 610 – 700 m. Linjavälillä maatutkaa on vedetty likimain poikittain muodostuman suuntaa vastaan ottoalueen luoteispäässä. Sininen viiva = pohjaveden pinta, oranssi viiva = kallio / moreeni. Ylempi profiili on mitattu 25 MHz ja alempi profiili 100 MHz antennilla. Korkeus Maastotietokanta © Maanmittauslaitos.

Linja L3 aloitettiin ottoalueen keskiosasta vetämällä maatumkaa ensin suoraan etelään. Eteläisimmässä käännoispisteessä oli uusi leikkaus ja seulakuljetin. Käytännössä koko vanhan ottoalueen pohja luodattiin sopivasti mutkitellen. Maatumkaprofiilissa kallion pinta näkyy erittäin selvästi, samoin hienoja hiekan kerrostumisrakenteita (kuva 5 ja 6). Pohjalla on todennäköisesti karkeampaa ainesta.

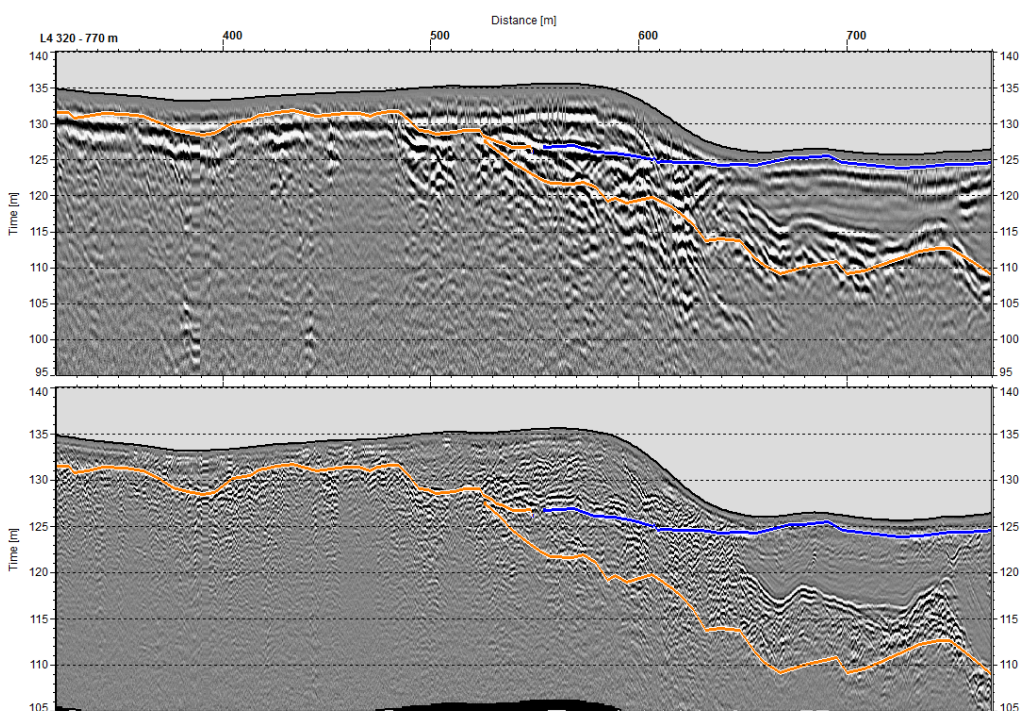
Kuva 7. Hautakankaan länsipuolelle tehty lounas-koillinen suuntainen 'poikkilinja'. Kallion pinta nousee selvästi ottoalueen pohjalta lounaaseen päin (linjaväli 320 -770 m). Merkkien selitykset ks. ylempi kuva.

Linjalla L4 kallion pinta nousee lounaaseen päin mentäessä, ollen linjan käänne­pisteessä lähellä maanpintaa, mistä johtuen alueella on pintalohkareisuutta. Kuvassa 7 on esitetty linjan L4 paluureitiltä maatumkaprofiilit väliltä 320 – 770 m.

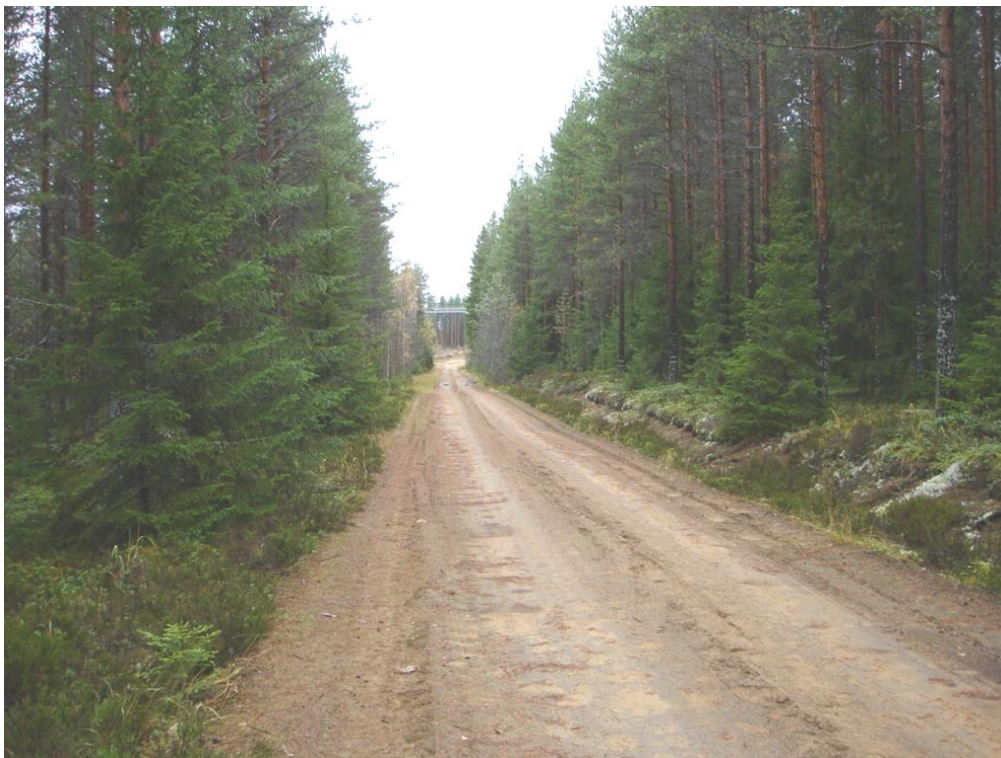
Kuva 3. Tammenkankaan pohjoisosan drumliinimaisen selänteen liepeen hiekkavaltaista ainesta ajotien ojanpenkassa. Kohteella tehtiin maatutkaluotausta 11.10. 2012. Kuva © Tapio Väänänen / GTK.

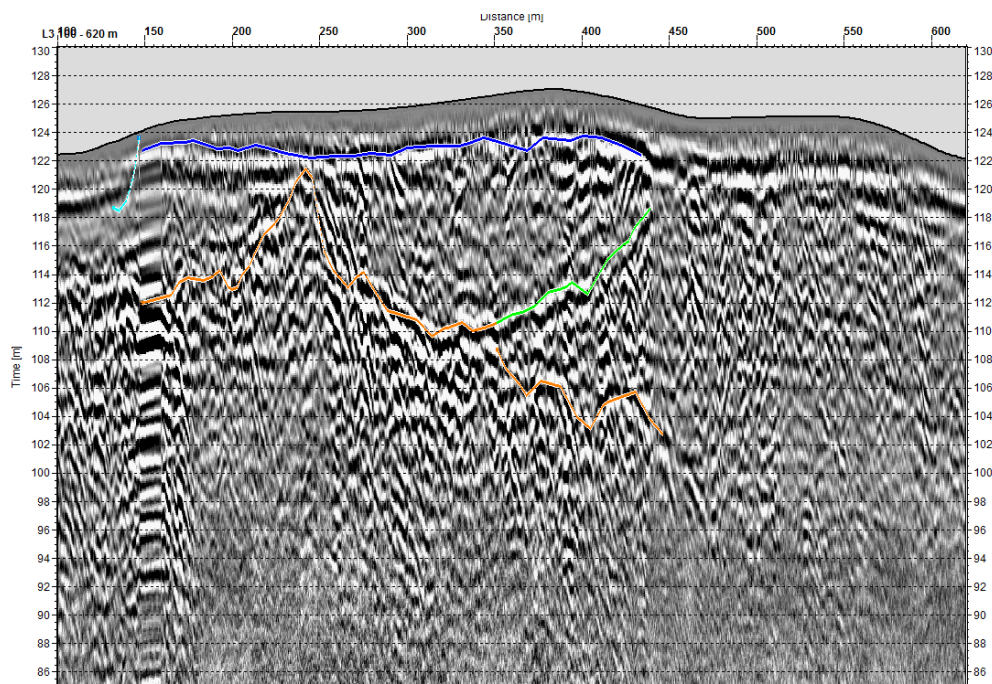
Kuva 5. Maatutkalinjan L3 luotausprofiilit linjaväliltä 100 – 620 m. Kuvan keskellä on mahdollisesti kallion rako / ruhje vinosti alas oikealle. Syaani = turve, sininen viiva = pohjaveden pinta, oranssi viiva = kallio / moreeni, vaalean vihreä viiva = moreeni. Profiili on mitattu 25 MHz antennilla. Korkeus Maastotietokanta © Maanmittauslaitos.

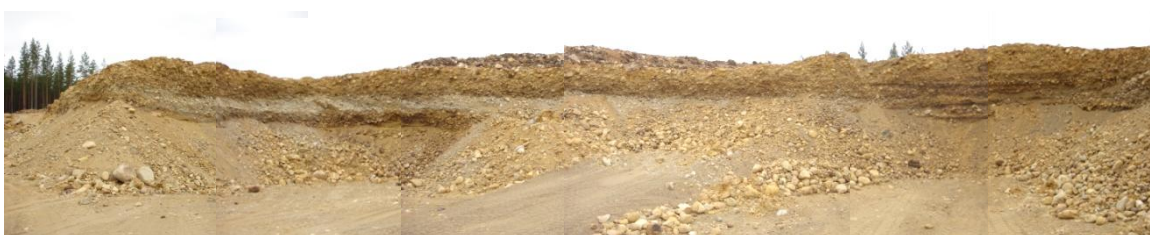
Kuva 3. Piilukonkankaan ottoalueen leikkauseinämä (24.5.2013) . Kuvamosaiikki © Tapio Väänänen / GTK.

Särkilammen – Ahvenjärven alueelle oli kunnostettu metsäautotie. Alueella oli otettu uusi maa-ainesten ottoalue käyttöön. Ottoalueella oli kaivettu kivistä soraan noin puolen hehtaarin alueelta. Ottoalueen leikkausseinä oli noin 5 -6 metriä korkea ja siinä oli näkyvissä ruosteen ruskeaa kivistä soraa (kuvat 3 ja 4). Sorakerrosten välissä oli noin puolen metrin paksuisia hiekkavaltaisia kerroksia. Kiviainesta oli murskattu alueella sepeliksi. Lisäksi kohteen itäpuolelta oli kuorittu suunnilleen puolen hehtaarin alueelta pintamaat pois. Muodostuman pintaosa oli hyvin kivistä ja kivikoko oli pääasiassa alle 30 senttimetriä (kuva 5). Ottoalueen eteläpuolella, lähellä Särkilampea, oli maan pintakerroksen piikityshavainnon (i: 3 530 159, p: 6 876 627) mukaan yksi metri hiekkaa ja sitten lohkare tai kallio.

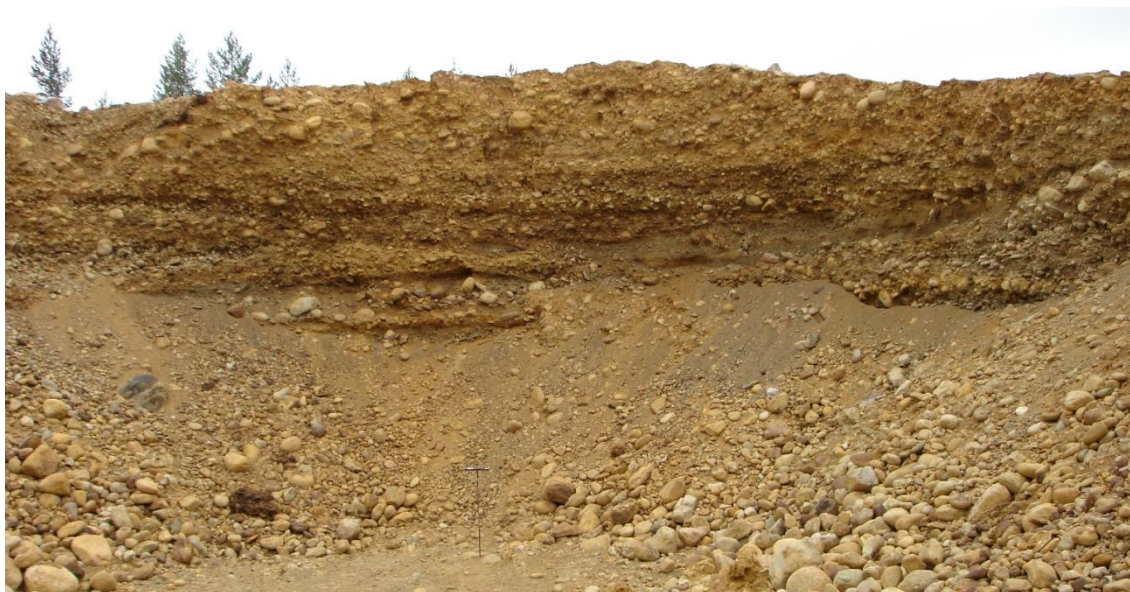
Kuva 4. Piilukonkankaan ottoalueen leikkausseinämän kivistä soraa. Kuvan keskiosassa olevan kartoituspiikin korkeus on noin 1 metri (24.5.2013). Kuva © Tapio Väänänen / GTK.

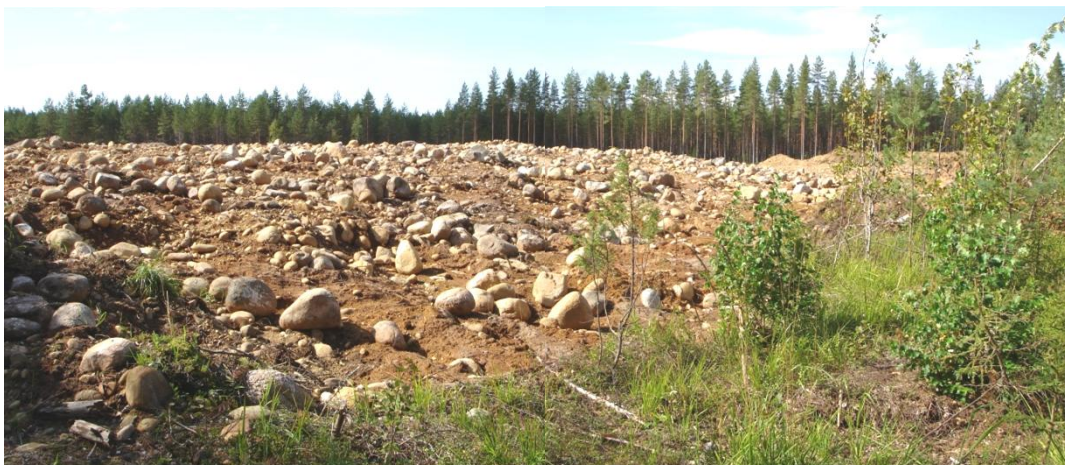
Kuva 5. Maa-ainesten ottoalueen kuorittua kivistä pintaosaa ottoalueen itäpuolella (21.8.2013). Kuvamosaiikki © Tapio Väänänen /GTK.
