2.3 Pieksämäki

Pieksämäen kunnan alueelta tutkittiin kuusitoista kohdetta, jotka jaettiin osa-alueisiin (taulukko 1 ja karttakuva 1). Kohteiden pinta-ala oli yhteensä 258 hehtaaria. Pohjavedenpinnan yläpuolisten maa-ainesten kerrospaksuus oli keskimäärin 5,4 metriä ja massat yhteensä noin 14,9 miljoonaa m³. Pohjavedenpinnan alapuolisten maa-ainesten kerrospaksuus oli keskimäärin 3,8 metriä ja massat yhteensä noin 7,2 miljoonaa m³. Massojen kokonaistilavuus oli noin 22,1 miljoonaa m³. Maa-ainesten ottoon soveltuvilla (M) tai osittain soveltuvilla (O) alueilla olevien pohjavedenpinnan yläpuolisten massojen tilavuus oli noin 13,5 miljoonaa m³ (liite 7/1).

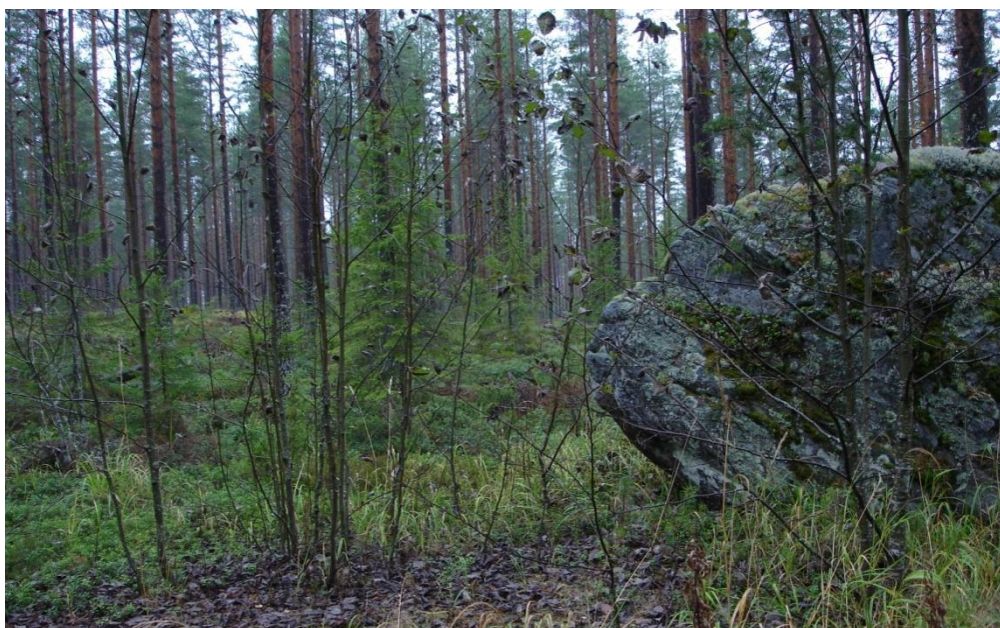
Kuva 3. Rahonahonkorven pohjoispuolella sijaitsevan tien varressa oleva lohkkare (5.10. 2012). Kuva © Tapio Väänänen / GTK.

Salonselän koillispuolella oleva lajittuneen aineksen kerrostuma ja Harjakangas ovat molemmat syrjässä asutuksesta ja vesistöistä. Salonselän muodostuma oli muodoltaan melko laakea. Sen kaakkoisosassa oli pinnalla ylisuuria lohkkareita (kuva 3). Salonselän muodostumassa ei ollut leikkauksia. Harjakangas oli noin puoli kilometriä leveä harju, jonka keskiosassa kulki varsinainen jyrkkäreunainen ydinharju. Ydinselänteiden molemmilla puolilla oli suppakuoppia. Harjun ympäristössä maa-ainesta oli ainakin pinnalta hienompaa hieta- tai hietavaltaista (kuva 4). Harjakankaalla oli luoteessa ja kaakossa pienet maa-ainesten ottopaikat (kuva 5).

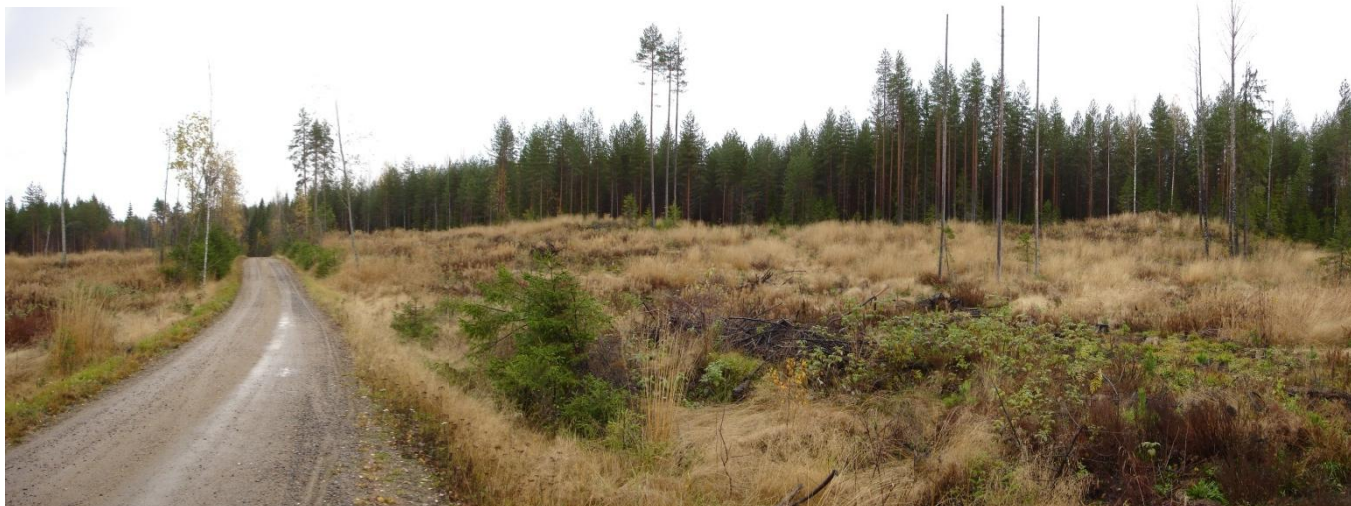
Kuva 4. Harjakankaan muodostuman koillisosan lievemuodostumaa, joka on pinnaltaan hietavaltaista. Maatutkalinja L1 aloitettiin kuvan ottopaikalta. Kuvausuinta etelään (10.10.2012). Kuvamosaiikki © Tapio Väinänen.

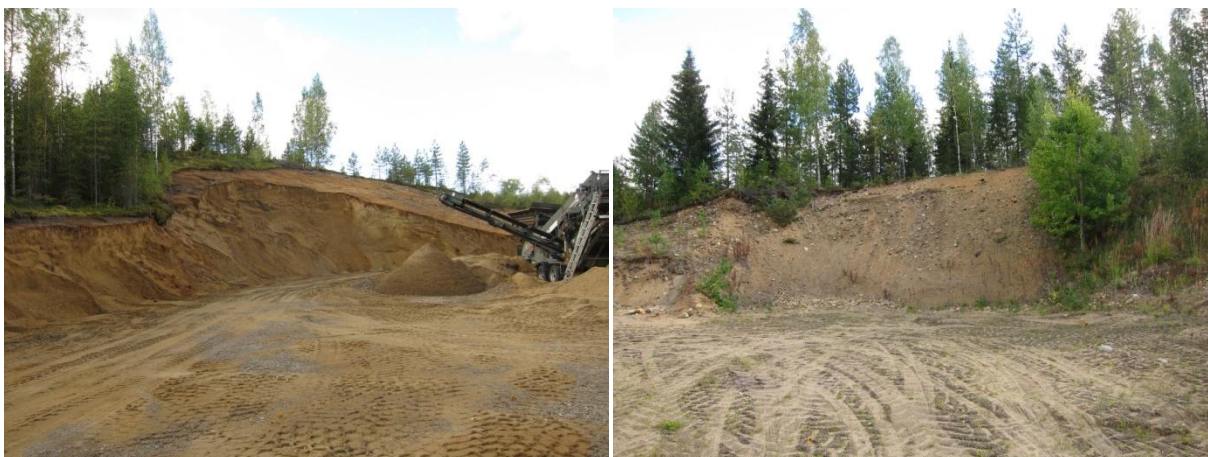
Kuva 5. Harjakankaan muodostumassa on kaksi pientä maa-ainesten ottopaikkaa. Kuvat on otettu 5.11.2012 © Timo Huttunen/GTK.

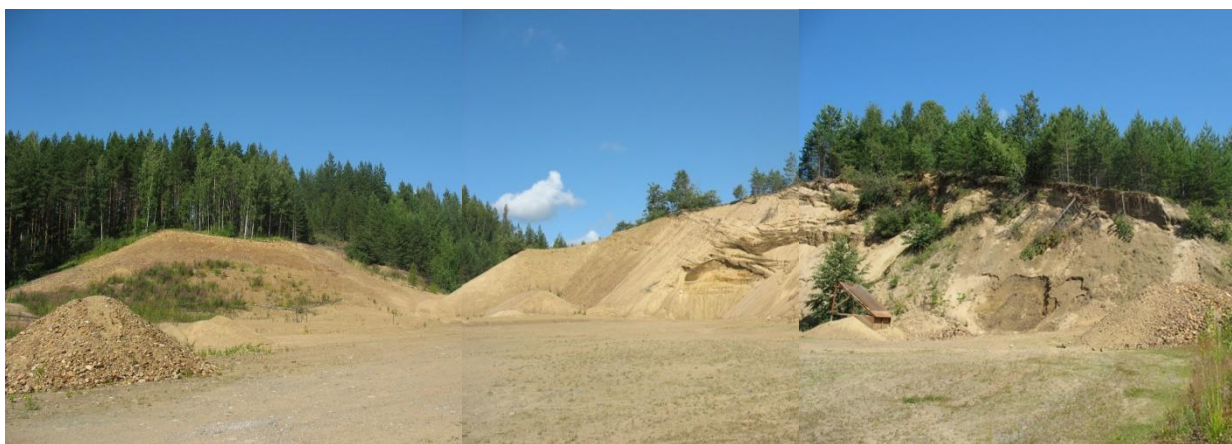
Kuva 3. Piilukanvuoren kaakkoispäässä olevan maa-ainesten ottoalueen leikkausseinämä (25.7. 2012). Kuvat © Timo Huttunen / GTK.

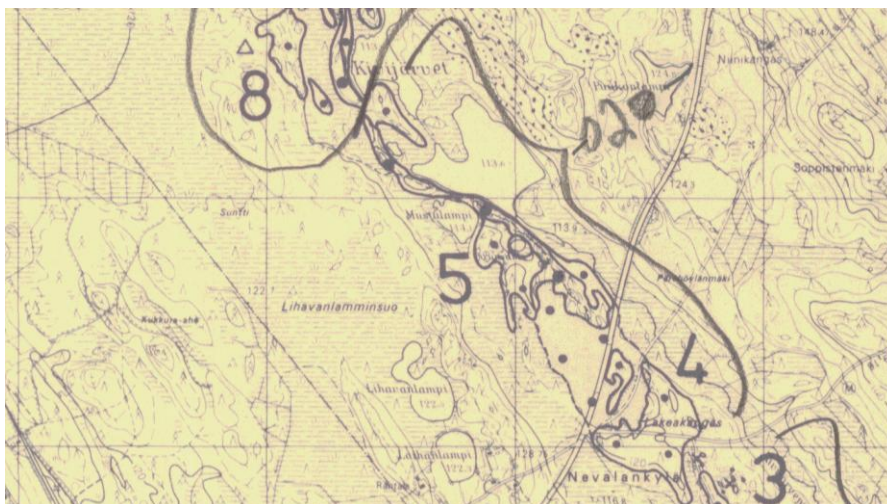
Kuva 2. Ote soravarojen arviointi kartasta Lakeakankaan harjun alueelta.

Laaja harjumuodostuma, jonka keskiselänteessä aines on kivistä ja hiekkaista soraa. A-luokkaa (läpimitta 6–30 cm) on keskimäärin 15 %. Karkeampaa A-luokkaa ja ylisuuria lohkarkeitä esiintyy hyvin vähän. Samoin on hietamassojen esiintyminen vähäistä koko alueella. Hiekkavaltainen aines on yleensä soraista hiekkaa, jossa soran määrä vaihtelee 10–30 %. Muodostuman kaakkoisosasta on aines käytetty loppuun. Alueeseen kuuluu lisäksi erillinen hiekkavaltainen muodostuma Kivijärvenjoen itäpuolella. Kerrospaksuus on keskiselänteessä 7 m ja vaihtelee alueen muissa osissa 2–5 metriin. Pinta-ala on 16,5 ha. Kokonaismassamäärä on 840 000 m³, josta arvioitu A 70 000 m³, B 300 000 m³, C 470 000 m³.

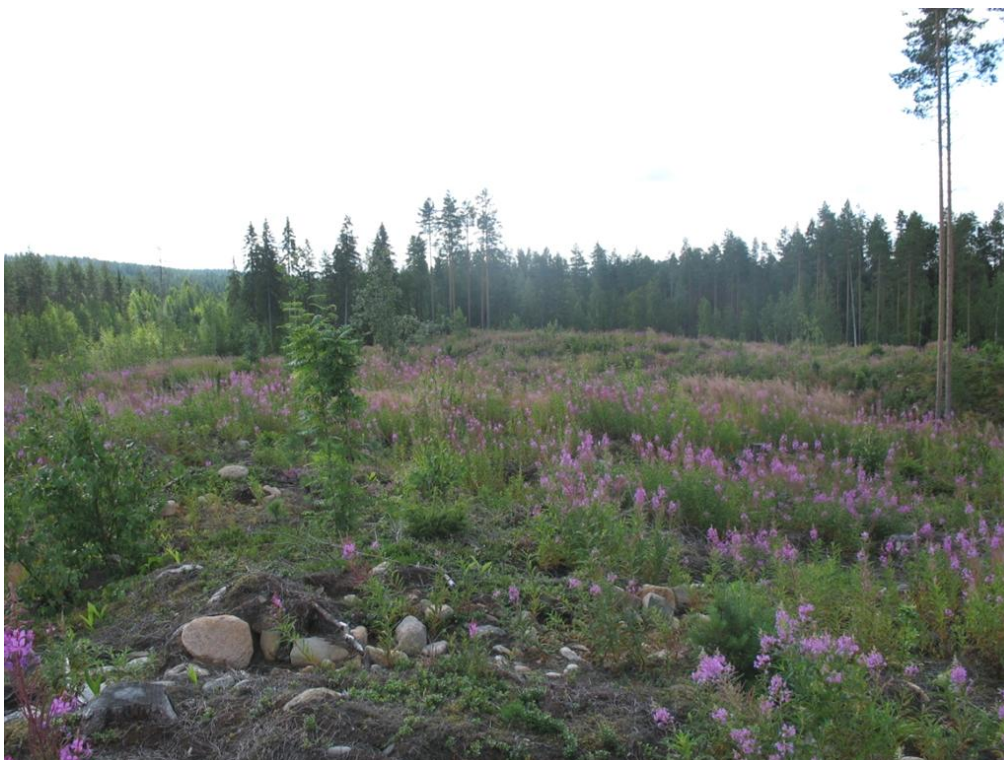
Kuva 3. Mökkösenlammen eteläpuolella oleva selännte (25.7. 2012). Kuva © Timo Huttunen / GTK.

Mökkösenlammen eteläpuolella (i: 3 511 796, p: 6 893 455, KKJ3) sijaitsevassa selänteessä maa-aines oli ainakin pinnalta hyvin karkeaa (lohkareita). Kuvassa 3 on näkyvissä muodostuman pinnasta aurauksen yhteydessä paljastuneita kiviä ja lohkkareita.

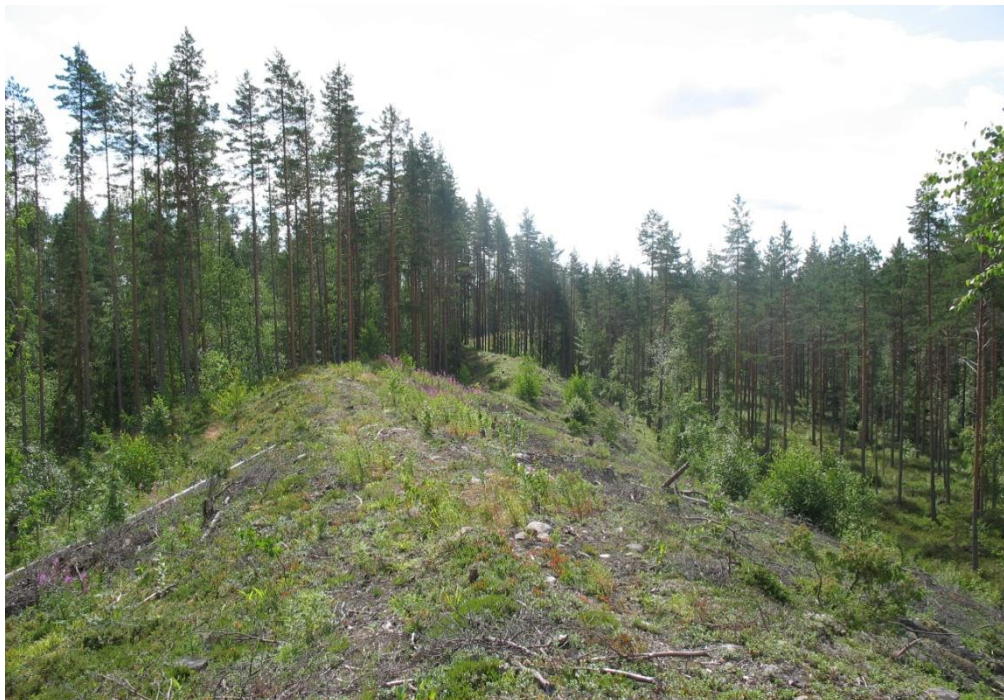
Kuva 4. Kivijärvenharjun selänne kuvattuna etelään päin (25.7. 2012). Kuva © Timo Huttunen / GTK.

Varsinaisella Kivijärvenharjulla oli komeita teräväharjaisia selännteitä (i: 3 512 205, p: 6 892 846, KKJ3). Alue on geologisesti luonnontilainen, eikä siellä ollut leikkauksia. Kuvissa 4 ja 5 on selänteen eteläosassa oleva harjanne kuvattuna etelään ja pohjoiseen. Kuvassa 6 on Kivijärvenharjun länsipuolelle kerrostuneessa lievemuodostumassa oleva vanha maa-ainekuoppa, jossa aines oli soraista hiekkaa (i: 3 512 051, p: 6 892 705, KKJ3).

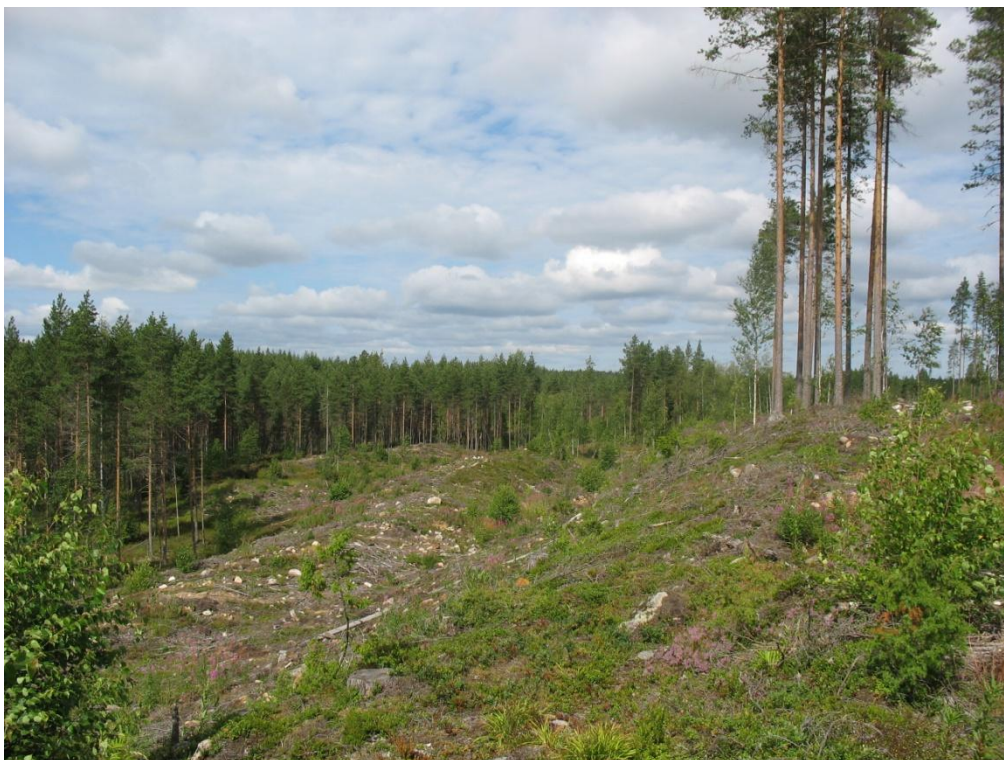
Kuva 5. Kivijärvenharjun selänne kuvattuna pohjoiseen päin (25.7. 2012). Kuva © Timo Huttunen / GTK.

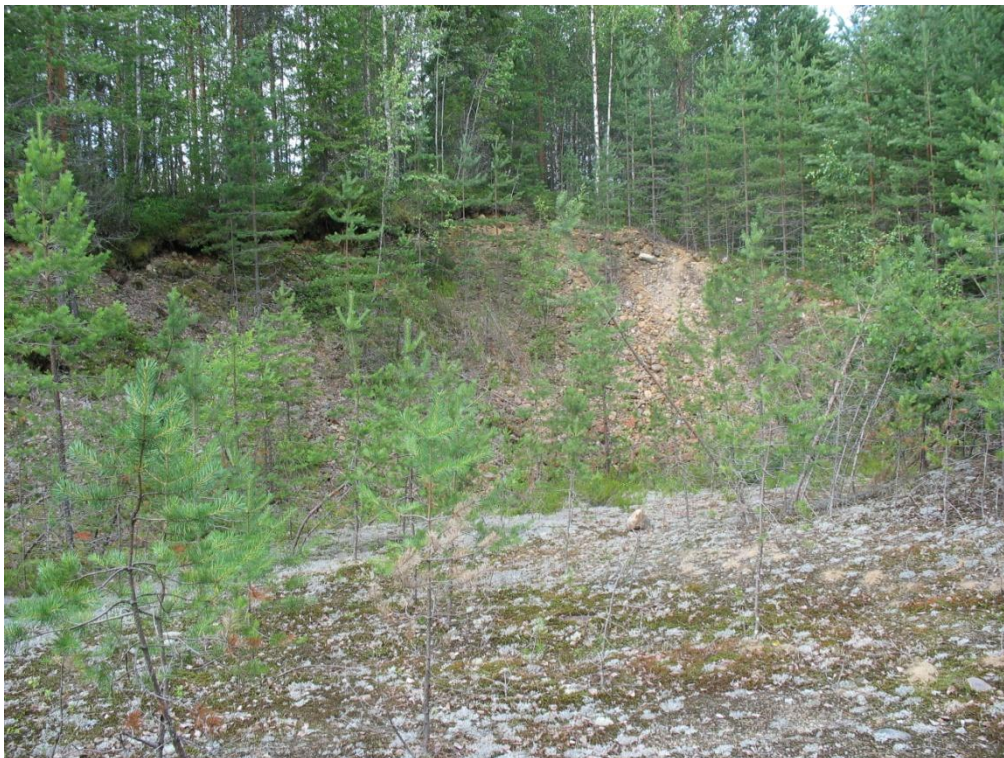
Kuva 6. Kivijärvenharjun länsipuolella sijaitsevassa selännteessä olevan vanhan ottoalueen reunan valunut leikkausseinämä (25.7. 2012). Kuva © Timo Huttunen / GTK.

Kivijärvenharjun alue ei soveltune luonnonsuojelurajoitusten (ge-alueet) vuoksi maa-ainesten ottoon. Selänteen länsipuolella oleva kerrostuma, jossa on valuneessa ottoalueen leikkauksessa soraista hiekkaa, on suojelurajoitusten ulkopuolella. Tämän muodostuman maakerrosten paksuutta ja laatua tulee tutkia tarkemmin.

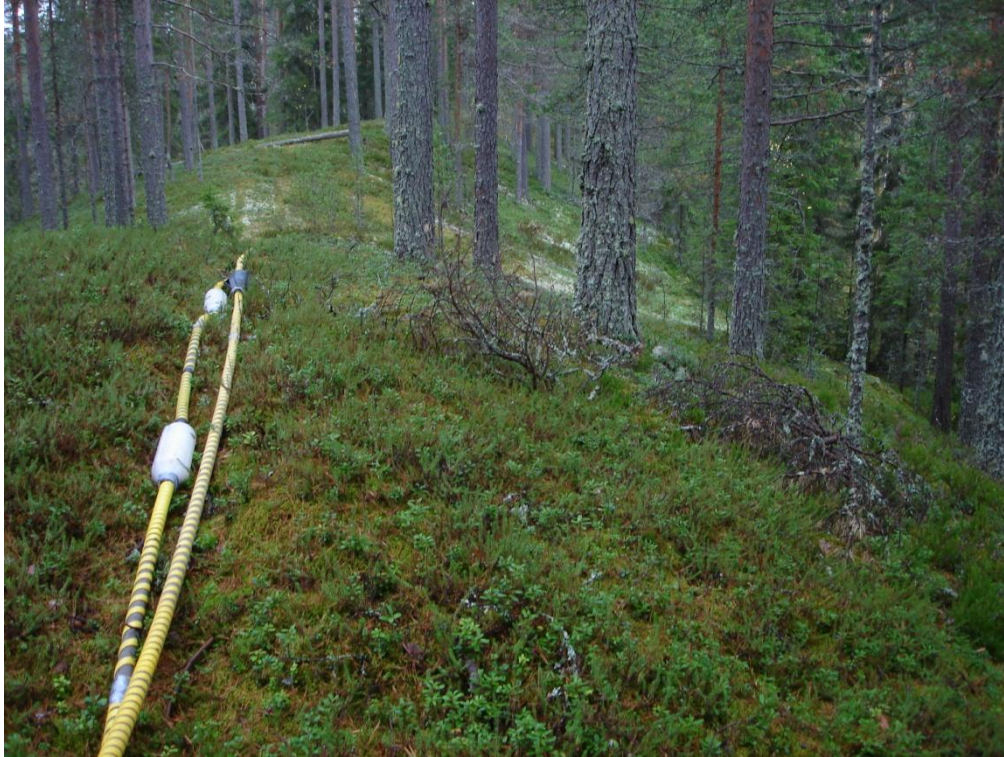
Kuva 3. Rikonlammen muodostuman pohjoisreunalla oleva teräväharjainen selänne. Kuvaussuunta likimain itään. Kuva on otettu 5.10.2012 maatutkaluotauksen yhteydessä. Kuva © Tapio Väänänen / GTK.

Rikonlammen alue sijaitsee syrjässä asutuksesta ja on Kutkaharjun – Kalkkikivenkankaan läntisin osa. Muodostuma kohoaa noin 15 m ympäröivää maastoa korkeammalle ja siinä on harjuselänteitä (kuva 3) sekä niiden välisiä suppakuoppia. Länsiosassa oli selänteen laidalla terassimainen delta-/rantatasanne (kuva 4). Alueen eteläreuna oli melko tasainen ja pinnaltaan hiekkavaltaisen. Harjuselänteissä aines oli pintaosastaan paikoin kivistä. Muodostuman itäreunalla oli käytössä oleva maa-ainesten ottoalue, jonka leikkauseinämässä oli näkyvissä sora- ja hiekkavaltaisia kerroksia (kuvat 5 -7).

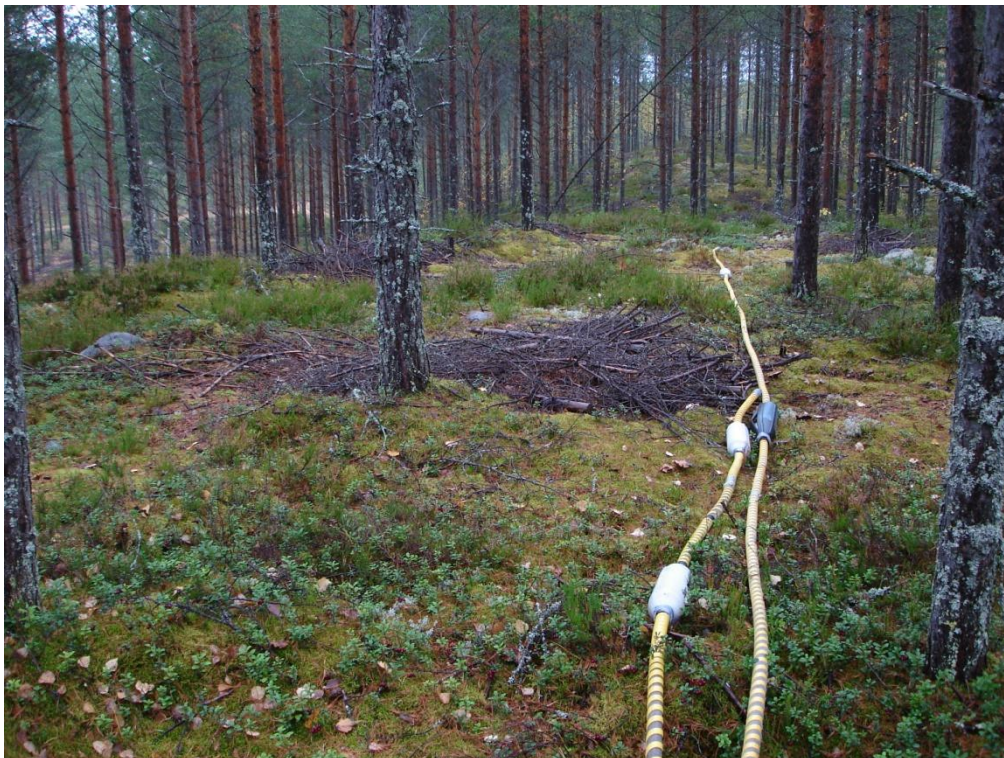
Kuva 4. Rikonlammen muodostuman eteläreunalla oleva terassimainen tasanne, jonka pinnassa on jonkin verran kiviä. Kuvaussuunta likimain länteen. Kuva on otettu 5.10.2012 maatutkaluotauksen yhteydessä. Kuva © Tapio Väänänen / GTK.

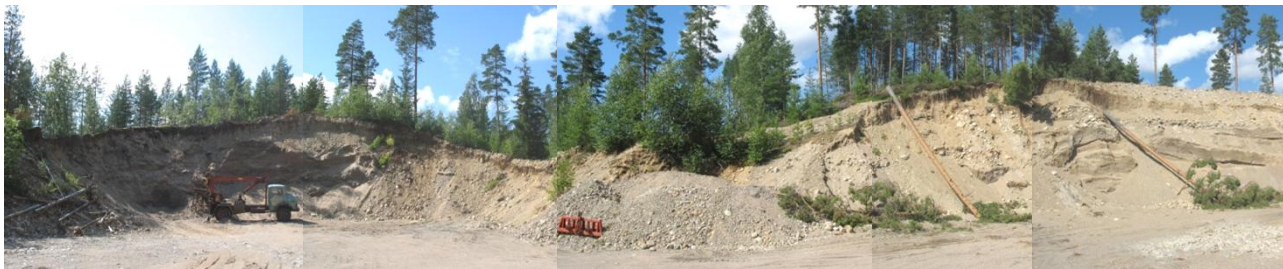
Kuva 5. Tutkimusalueen itäosassa olevan maa-ainesten ottoalueen leikkausseinämä. Kivisen aineksen ja hiekkavaltaisten kerrosten vaihtelua. Kuvat on otettu 25.7.2012 © Timo Huttunen / GTK.

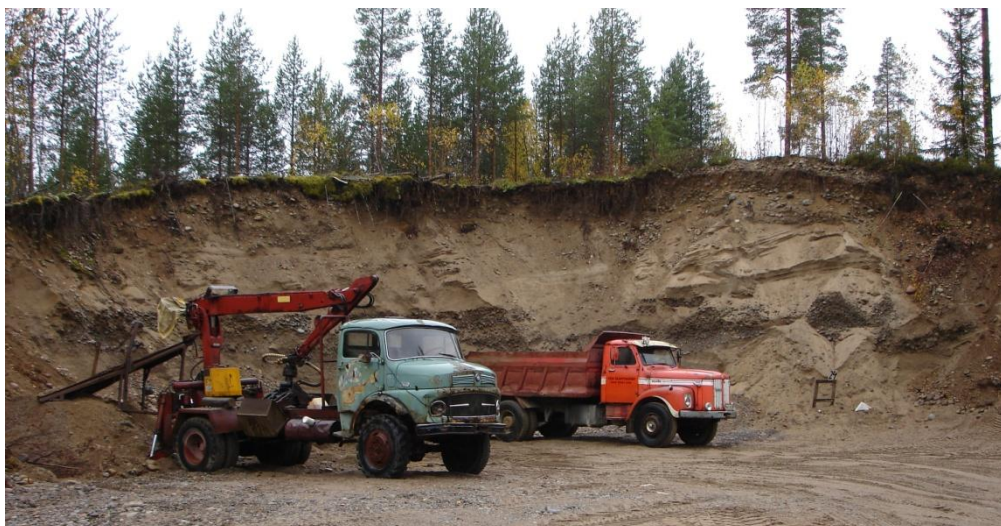
Kuva 6. Tutkimusalueen itäosassa olevan maa-ainesten ottoalueen leikkausseinämä. Kivisen aineksen ja hiekkavaltaisten kerrosten vaihtelua. Kuva on otettu 5.10.2012. Kuva © Tapio Väänänen / GTK.

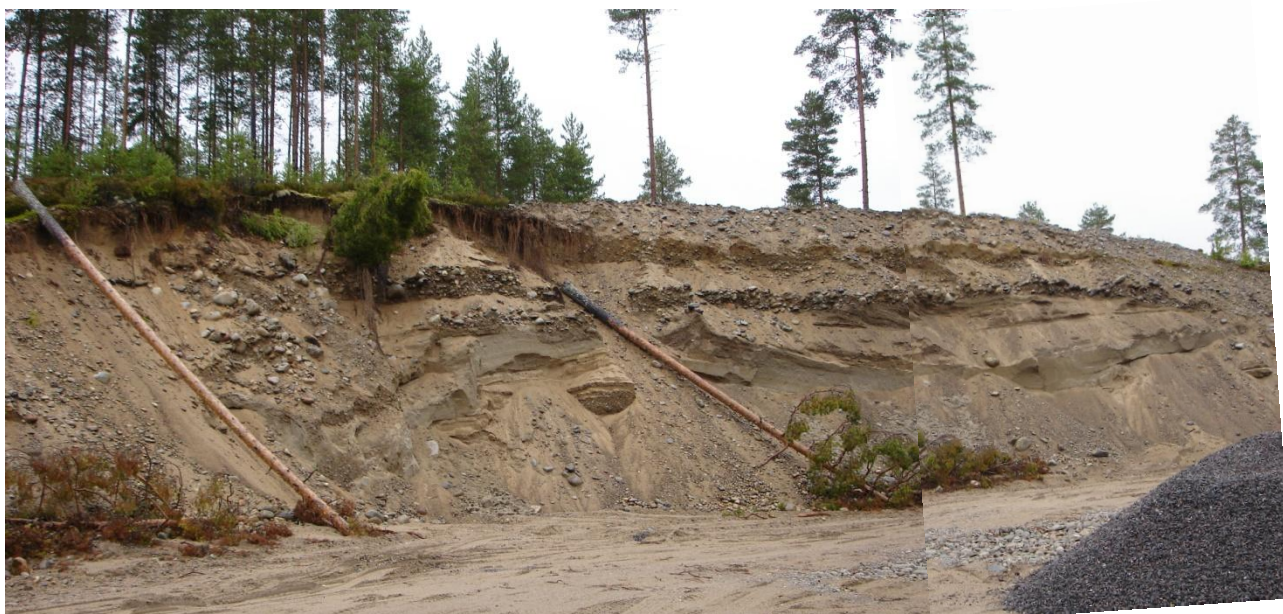
Kuva 7. Ylemmässä kuvassa olevan leikkausseinämän jatkoa itään päin. Noin 3 metrin syvyydellä maanpinnasta on nähtävissä kerros kivistä sora, jonka alla on hiekkavaltaista ainesta. Kuva on otettu 5.10.2012. Kuva © Tapio Väänänen / GTK.

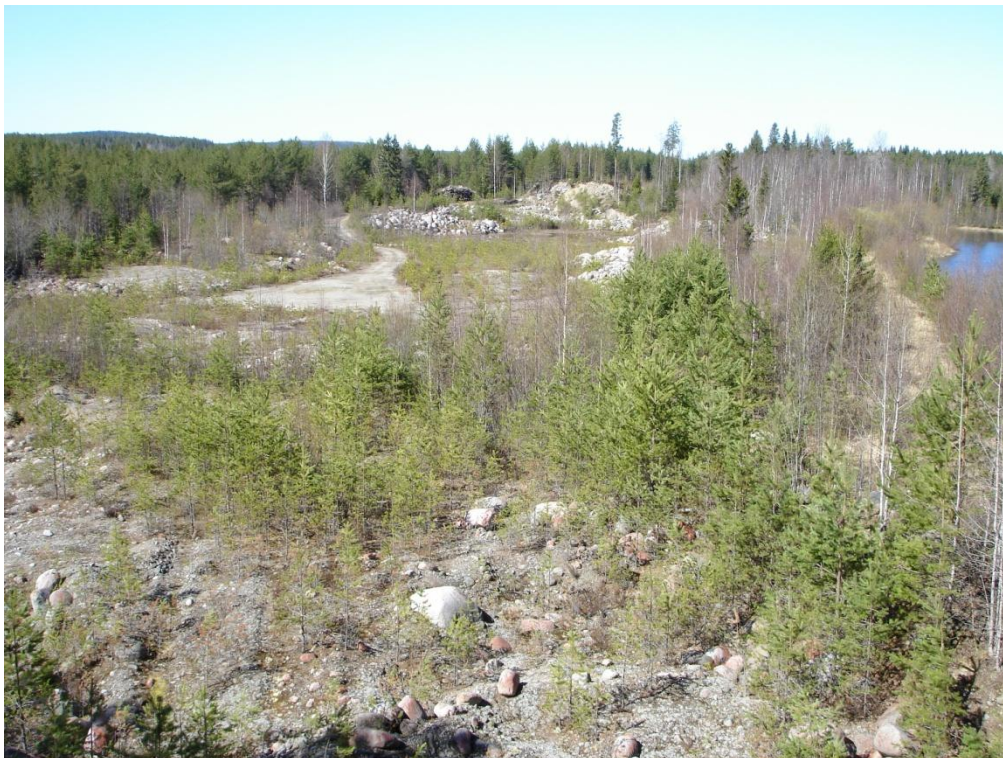
Kuva 4. Kirkkoharjun kaivettua osaa. Huomaa yli suurista lohkeista koostuvia läjitekasat. Kuvan oikeassa laidassa näkyy osa luonnonravintolammikkoa. Kuvaussuunta länsiluoteeseen. Kuva © Tapio Väänänen / GTK.

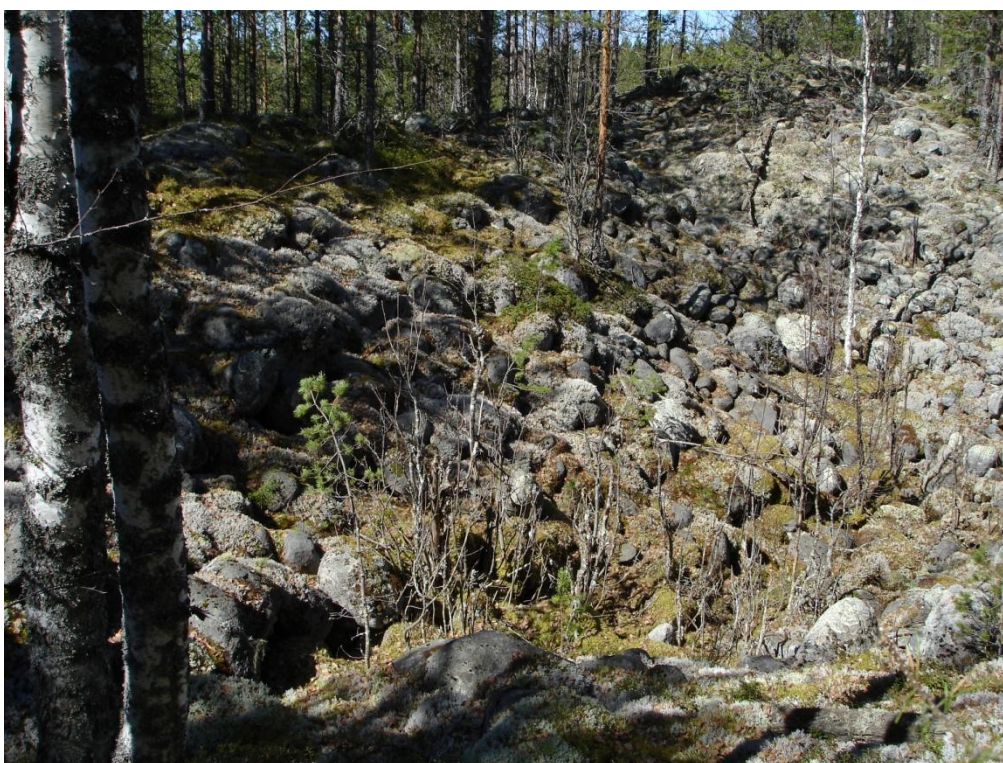
Kuva 5. Tinakypärän harjun kivikkoisinta osaa. Kuvan kivikossa on suppamaisia piirteitä. Kuva © Tapio Väänänen / GTK.

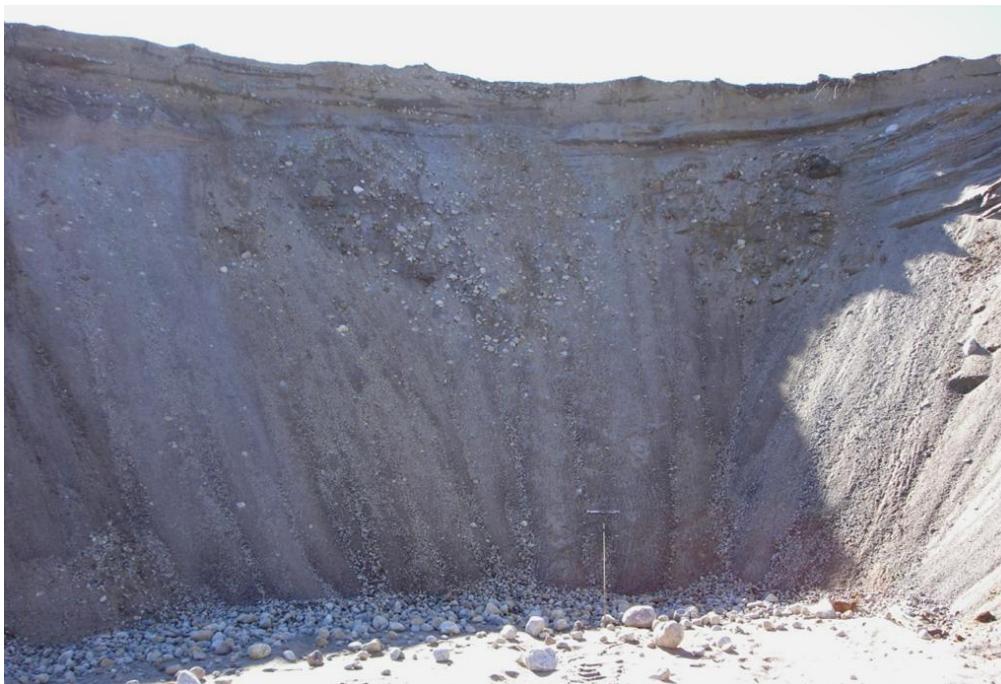
Kuva 6. 23-tien pohjoispuolella olevan muodostuman uusi leikkaus. Aines on hiekkavaltaista, jossa on jonkin verran soraisia kerroksia ja kiviainesta. Kuva © Tapio Väänänen / GTK.

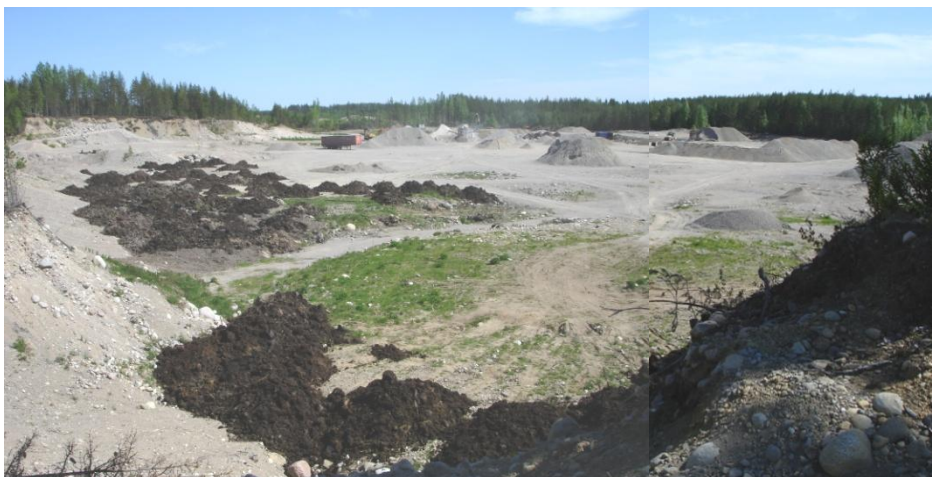
Kuva 3. Yleisnäkymä Paltasen maa-ainesten ottoalueelta (28.5.2013). Kuva on otettu Kekripuron varrella olevan selänteen päältä. Kuvaussuunta on itään. Kuva © Tapio Väänänen / GTK.

Paltasen alueella oli laajoja maa-ainesten ottoalueita, joista osa oli jo maisemoitu tai oli jälkikäytössä (kuva 3). Alueelle sijaitsee autourheilukeskus (kuva 4). Luonnontilaista selänteen osaa oli jonkin verran jäljellä maa-ainesten ottoalueiden välissä ja moottoriurheiluradan kaakkoispuolella Kekripuron varrella. Jäljellä olevissa selänteissä oli maa-aines karkeaa kivistä soraa noin 8 – 10 m korkeina leikkauksina (kuvat 5 ja 6). Kekripuron varrella olevan selänteen etelärinteellä oli näkyvissä muinaisranta. Melko kirkasvetisen Santalammen länsipuolella oli jäljellä vanhan saha-alueen rakennusten ja sahalaiteiden perustuksia. Alueella oli tehty koemonttuja, joissa oli näkyvissä sekoittunutta soravaltaista ainesta. Santalammen länsiosa jatkuu soistuneena ja suoalueen keskellä on pieni nimetön suolampi. Alueella oli aktiivinen maa-ainesten otto ja murskausasema käynnissä kesällä 2013.

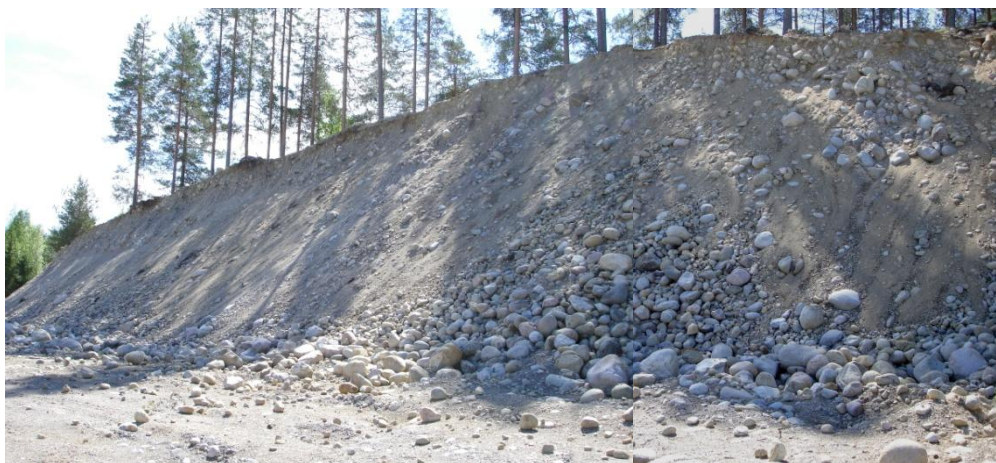
Kuva 5. Kuvassa Kekripuron varrella sijaitsevan selänteen jäljellä olevaa kivistä soraa. (28.5.2013). Kuva © Tapio Väänänen / GTK.

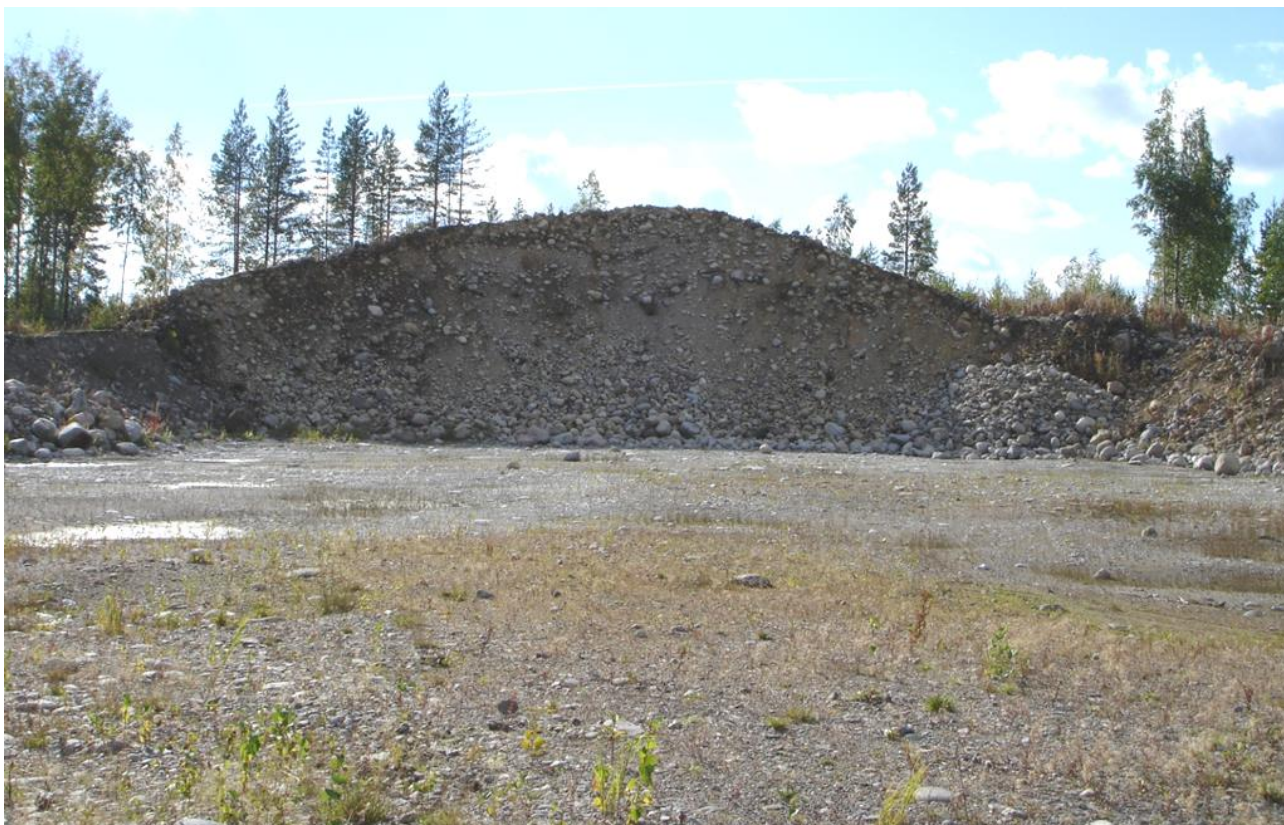
Kuva 6. Paltasen alueen keskellä oleva leikkaus, jossa on näkyvissä ydinharjun kivistä soraa (6.9.2013). Kuvaussuunta länteen. Kuva © Tapio Väänänen / GTK.

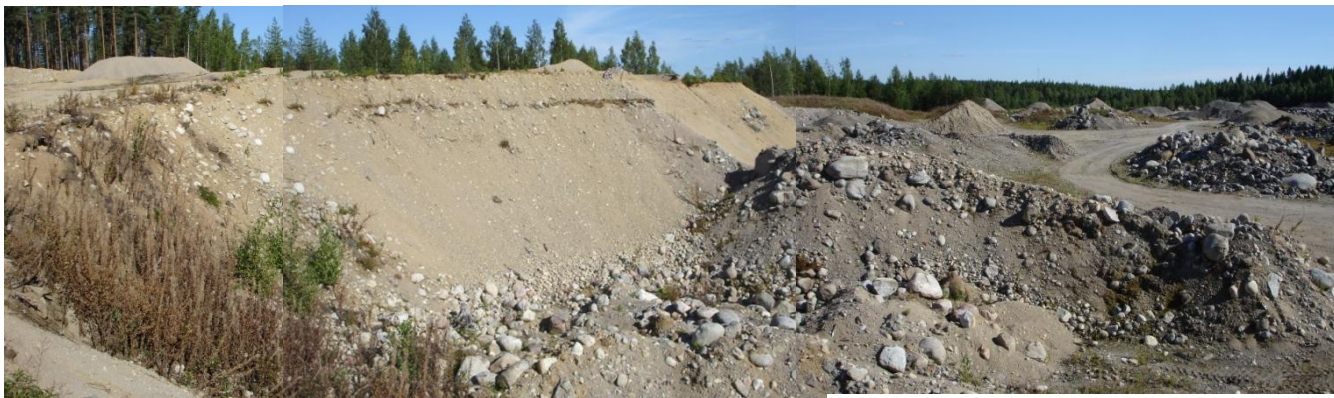
Kuva 3. Yleisnäkymä Löytynlammen maa-ainesten ottoalueelta (27.8.2013). Kuva © Tapio Väinänen / GTK.

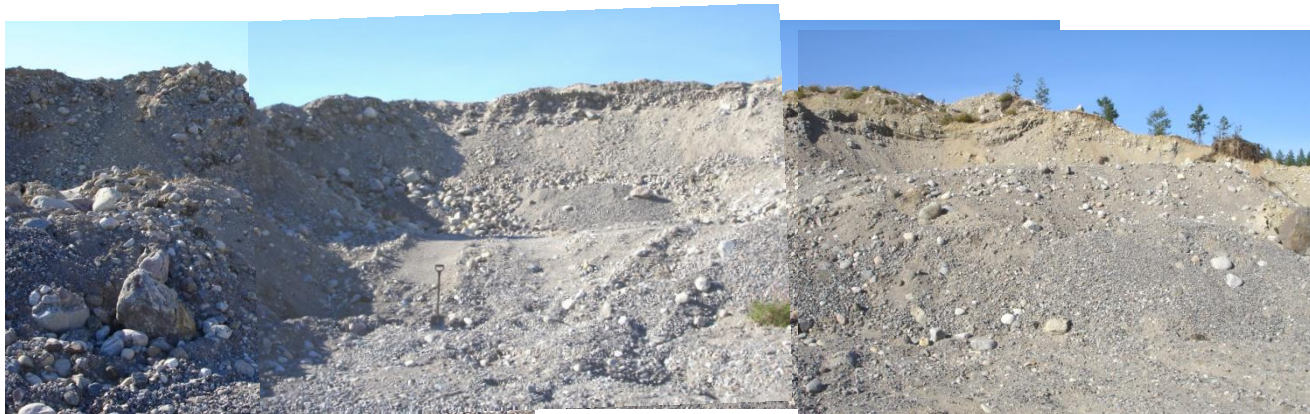
Kuva 4. Karkeaa soravaltaista ja kivistä ainesta ottoalueen luoteisosassa (27.8.2013). Kuva © Tapio Väinänen / GTK.

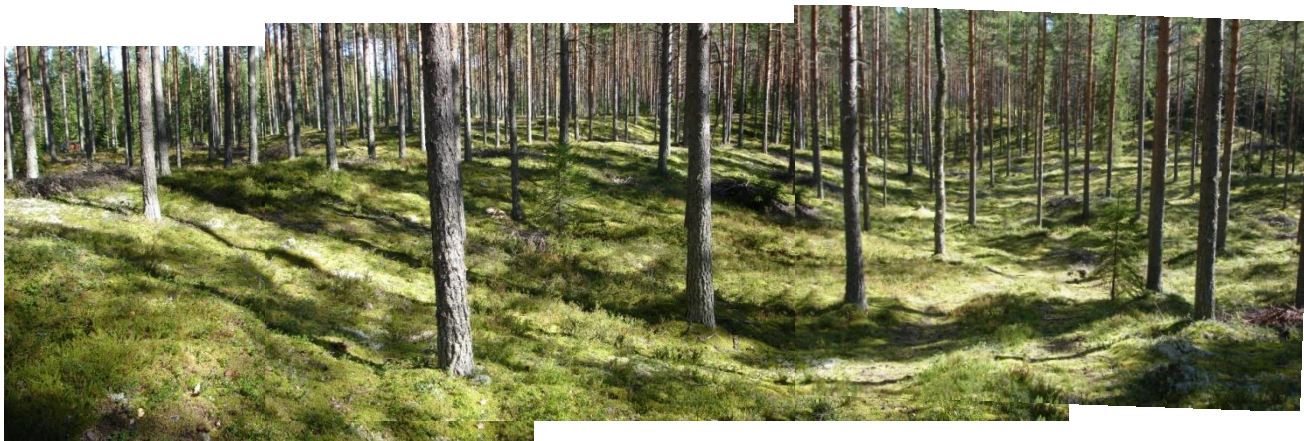
Kuva 5. Tutkimusalueen pohjoisosan kumpuilevaa harjumaastoa (27.8.2013). Kuva © Tapio Väinänen / GTK.

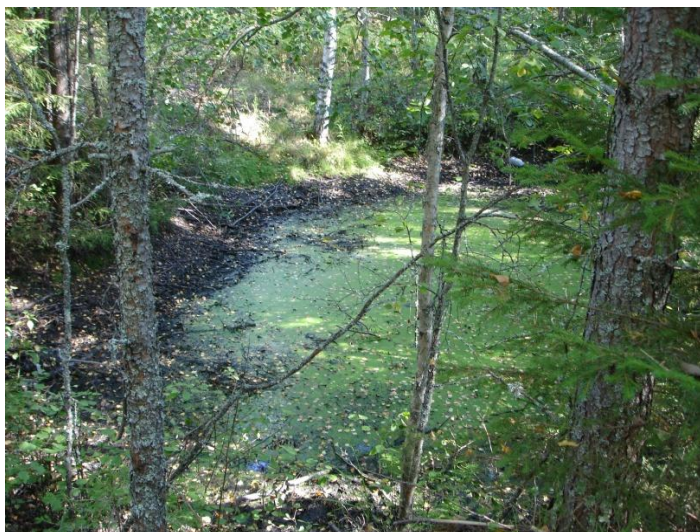
Kuva 12. Pohjavettä vanhassa ottokuopassa lähellä havaintoputkea 16-08 tutkimusalueen pohjoisosassa (27.8.2013). Kuva © Tapio Väänänen / GTK.

havaintoputkia. Pohjoisosan vanhan ottoalueen reunaosassa oli kuoppa, jossa oli näkyvissä pohjaveden pinta. Pohjavesi lammikko kasvoi kasvillisuutta ja näytti leväisen vihreältä (kuva 12).

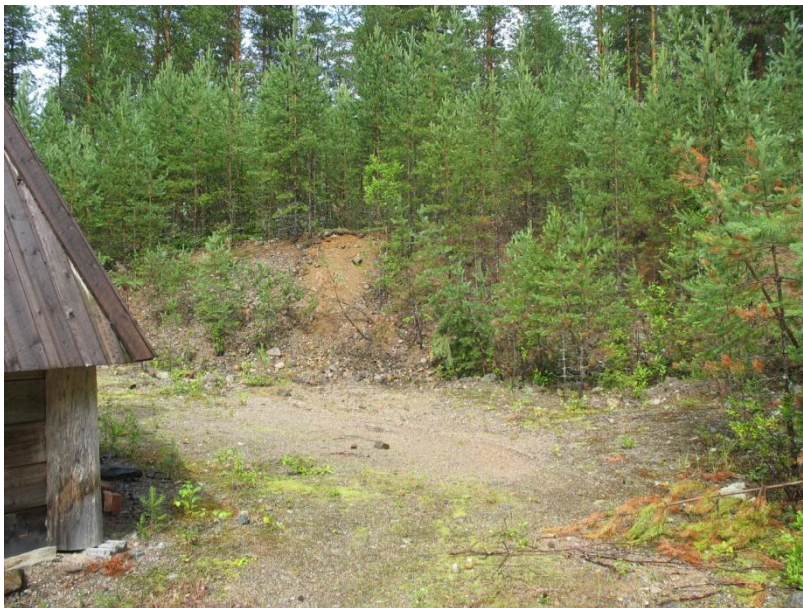
Kuva 3. Tien päässä olevan ottoalueen vanha pieni leikkaus (23.7. 2012). Kuva © Timo Huttunen / GTK.

Uprinpuron muodostumassa oli tien päässä pieni vanha maa-ainesten ottopaikka, jossa oli valunut leikkaus (kuva 3). Ei jatkotutkimuksia.

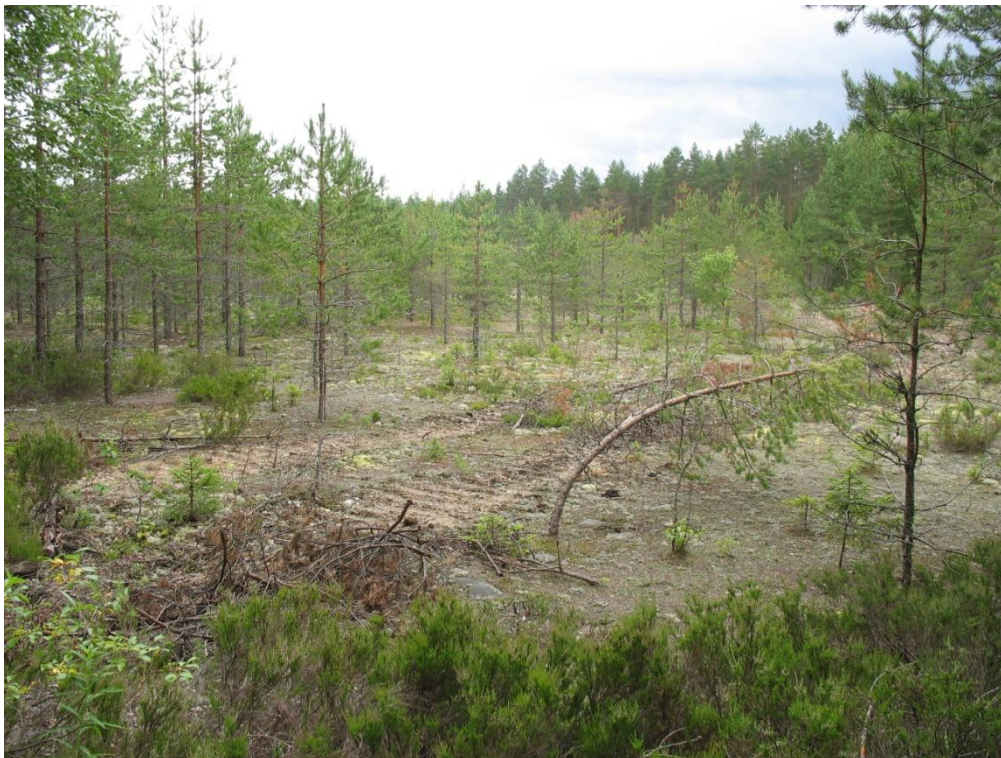
Kuva 3. Mustankankaan muodostuman taimettunutta ottoalueen pohjaa. Kuvaussuunta etelään (23.7. 2012). Kuva © Timo Huttunen /GTK.

Mustankankaan muodostumasta karkein osa oli kaivettu pois (kuva 3). Ottoalueella kasvaa männyntaimikkoa.

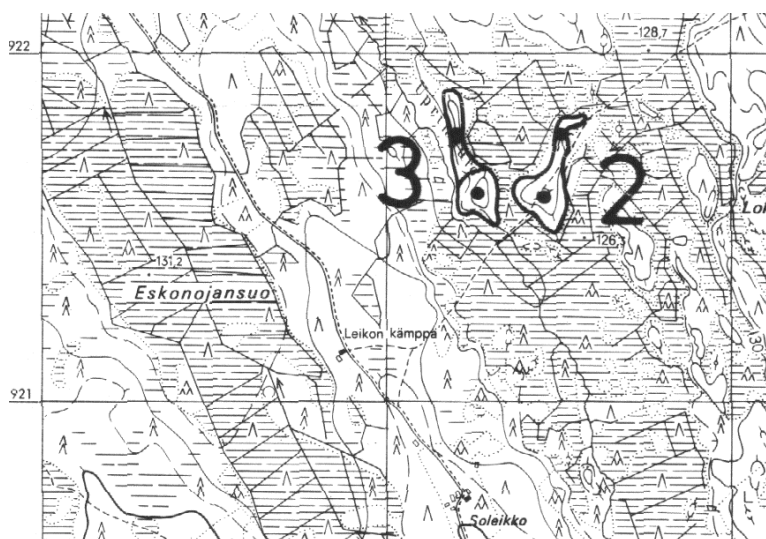
Kuva 2. Ote soravarojen arviointikartasta Uprinpuron itäpuolella olevien muodostumien alueelta.

Matala harju, jonka pohjoisosassa esiintyy kivistä soraa. Aines sisältää lämpimitaltaan 6-30 cm A-luokkaa 15-20 %. Alueen eteläosa on hiekkavaltainen. Hiekan ohella voi tällä alueella esiintyä 10-15 % soraa. Kerrospaksuus on keskimäärin 3 m. Muodostumassa ei ole leikkauksia. Pinta-ala on 2,5 ha. Kokonaismassamäärä on 70 000 m³, josta arvioitu A 6000 m³, B 24 000 m³, C 40 000 m³. (kuva 2)

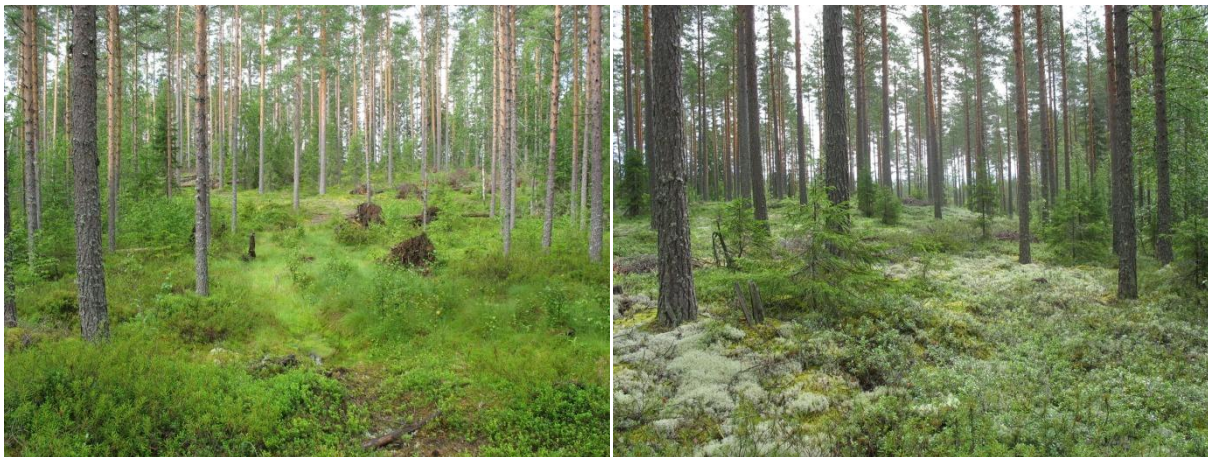
Kuvat 3 ja 4. Uprinpuron harjuselänteet (23.7. 2012). Kuvat © Timo Huttunen / GTK.

Uprinpuron itäpuolelle kerrostuneissa kahdessa matalassa selänneessä ei ollut leikkauksia. Kuvis-
ta 3 ja 4 näkyy muodostumien matalapiirteisyys, osin jopa soistuneisuus.

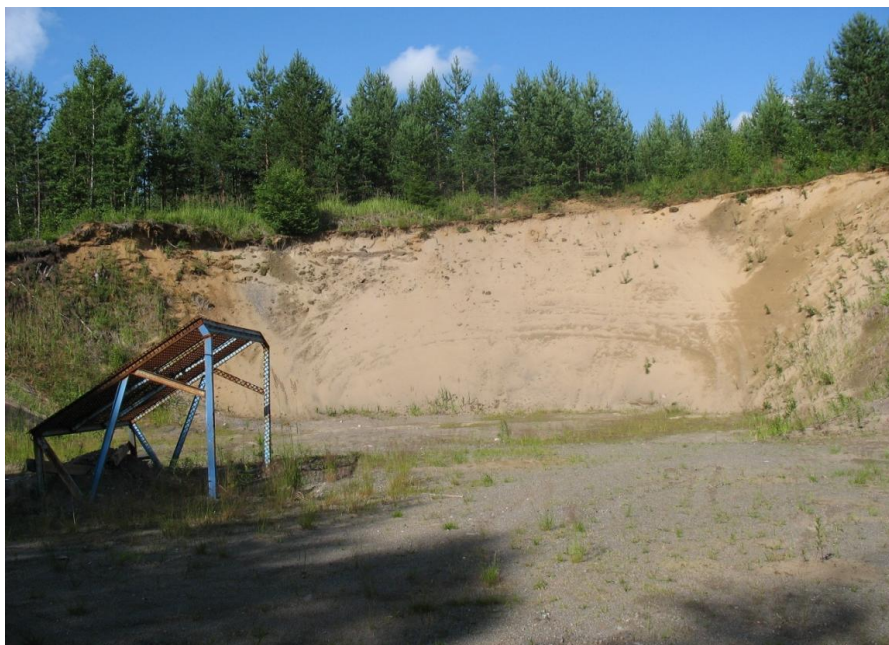
Kuva 3. Pieni Ruunalammen eteläosassa olevan pienen maa-ainesten ottokuopan leikkaus. Kuva on otettu 24.7.2012. © Timo Huttunen / GTK.

Pieni Ruunalammen alue oli pinnaltaan hiekkavaltaista, melko tasaista kangasmaastoa, jossa kasvoi paikoin tukkipuuasteella olevaa mäntyä. Alueelle menevän ajotien risteyksessä oli pieni maa-ainesten ottopaikka (kuva 3). Alueen itäosassa oli jyrkkärinteinen suppa, jonka pohjalla on Pieni Ruunalampi.

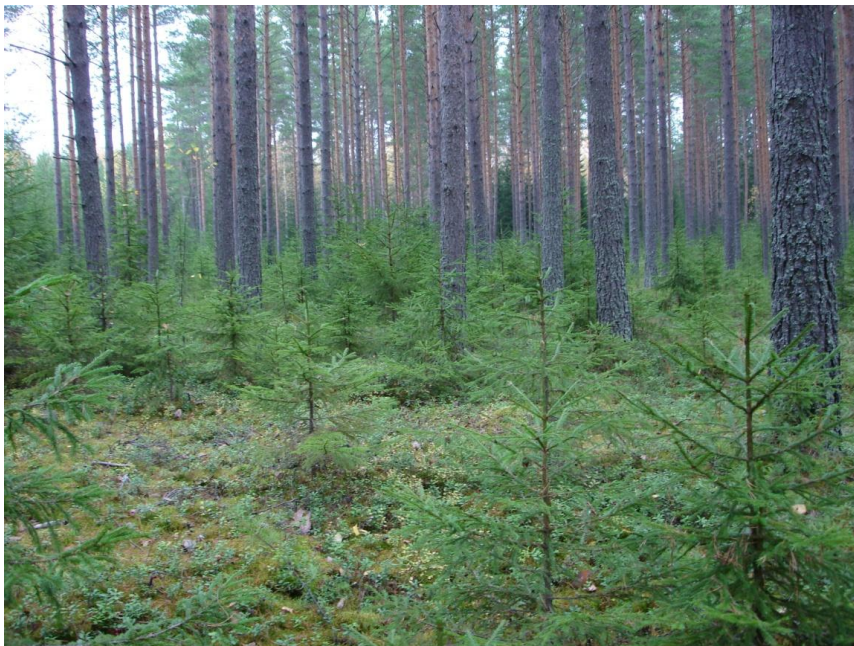
Kuva 4. Heiskalankankaan Hiekkalan alueen mäntyvaltaista metsää, jossa kasvaa alikasvustona noin 10 –vuotiasta kuusta. Maa-aines oli kuvaus paikalla hiekkavaltaista, mutta aivan pintaosa oli lähes hietaa. Kuvaussuunta on likimain pohjoiseen. Kuva on otettu 4.10.2012 maatulkuotauksen yhteydessä. © Tapio Väänänen / GTK.

Heiskalankankaalla tehtiin maastokäynti Hiekkala –nimisen talon länsipuolella olevalle muodostumalle, joka oli melko matala (kuva 4). Ajotien varressa oli maaperän pintaosassa yksi metri hiekkaa, mutta Niiniselle päin pintaosan maalaji vaikutti hienontuvan. Hiekkalan luoteispuolella oli vanha maisemoitunut maa-ainesten ottopaikka. Talon isäntä arveli, että tilalle ei voida ajatella maa-ainesten ottoa, vaan se sopii paremmin metsänkasvatukseen. Tähän vaikuttaa sijainti pohjavesialueella.

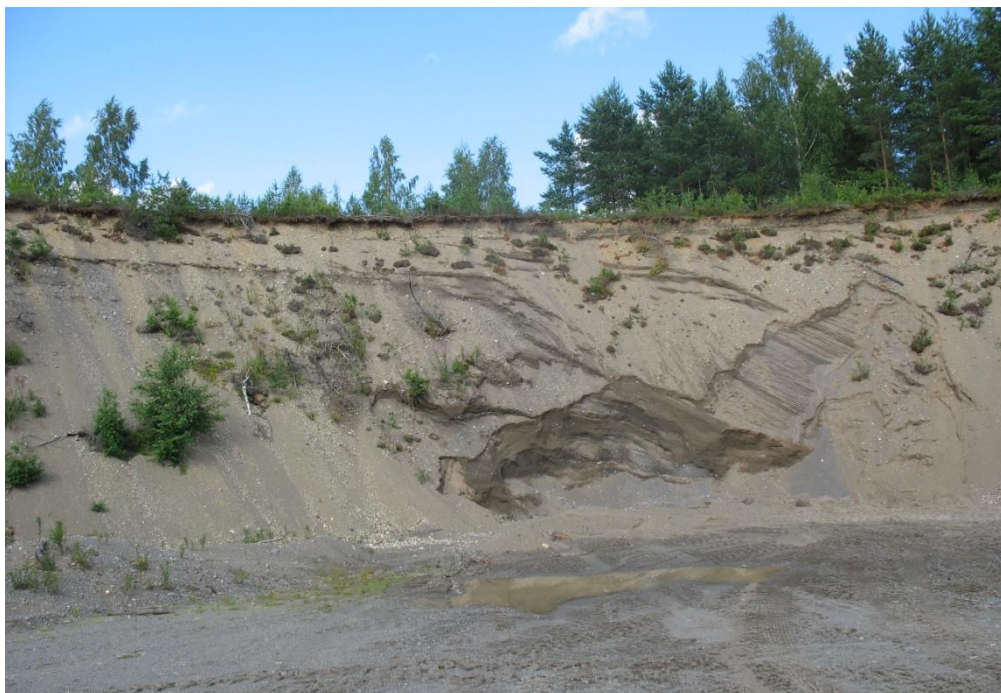
Kuva 3. Kuvajaniemen keskiosassa olevan maa-ainesten ottokuopan leikkaus. Kuva on otettu 24.7.2012. © Timo Huttunen / GTK.

Muodostuman pohjoisosassa on maa-ainesten ottoalue, jonka pohjataso on noin tasossa 105 m mpy. Alueelta on tapahtunut pienimuotoista ottoa (kuva 3). Ruunalammen itäpuolella muodostuman pinnalla oli hiekkaista soraa ainakin 30 senttimetriä (i: 3 518 909,p: 6 925 106). Maaperäpiikillä ei päässyt aineksen kivisyyden vuoksi syvemmälle.
