2.3 Pieksämäki

Pieksämäen kunnan alueelta tutkittiin kuusitoista kohdetta, jotka jaettiin osa-alueisiin (taulukko 1 ja karttakuva 1). Kohteiden pinta-ala oli yhteensä 258 hehtaaria. Pohjavedenpinnan yläpuolisten maa-ainesten kerrospaksuus oli keskimäärin 5,4 metriä ja massat yhteensä noin 14,9 miljoonaa m³. Pohjavedenpinnan alapuolisten maa-ainesten kerrospaksuus oli keskimäärin 3,8 metriä ja massat yhteensä noin 7,2 miljoonaa m³. Massojen kokonaistilavuus oli noin 22,1 miljoonaa m³. Maa-ainesten ottoon soveltuvilla (M) tai osittain soveltuvilla (O) alueilla olevien pohjavedenpinnan yläpuolisten massojen tilavuus oli noin 13,5 miljoonaa m³ (liite 7/1).

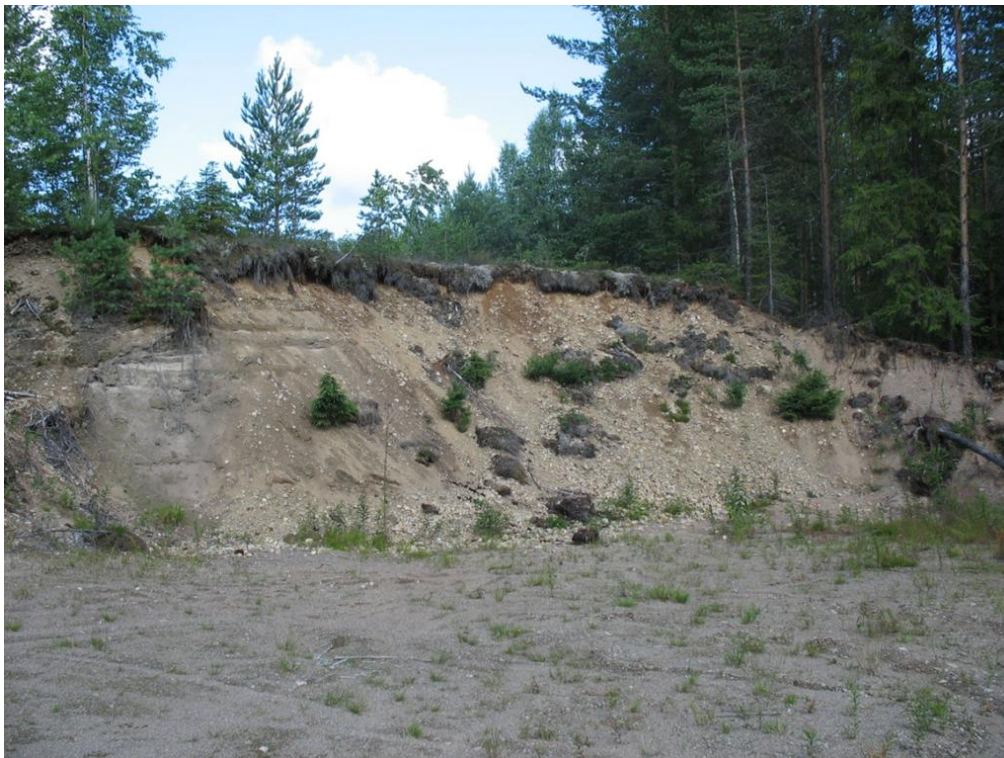
Kuva 3. Soukkasen pohjoisosassa olevan ottoalueen leikkaus. Kuva on otettu 24.7.2012. © Timo Huttunen / GTK.

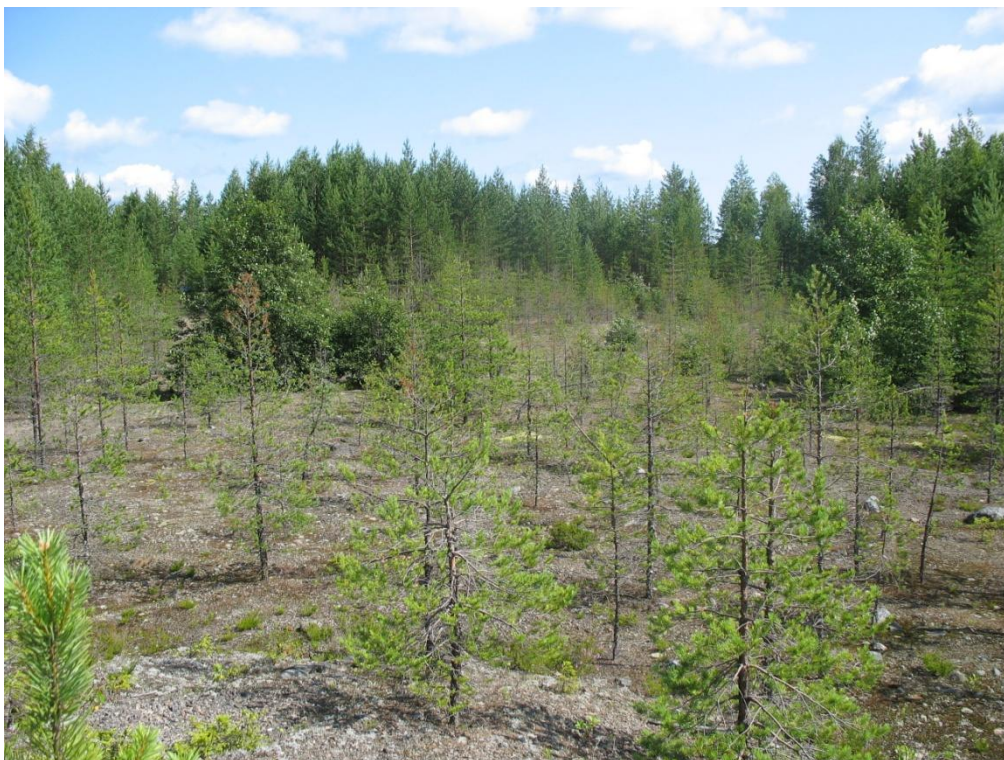
Kuva 4. Korvassuon ottoalueen taimettunutta pintaa. Kuva on otettu 24.7.2012. © Timo Huttunen / GTK.

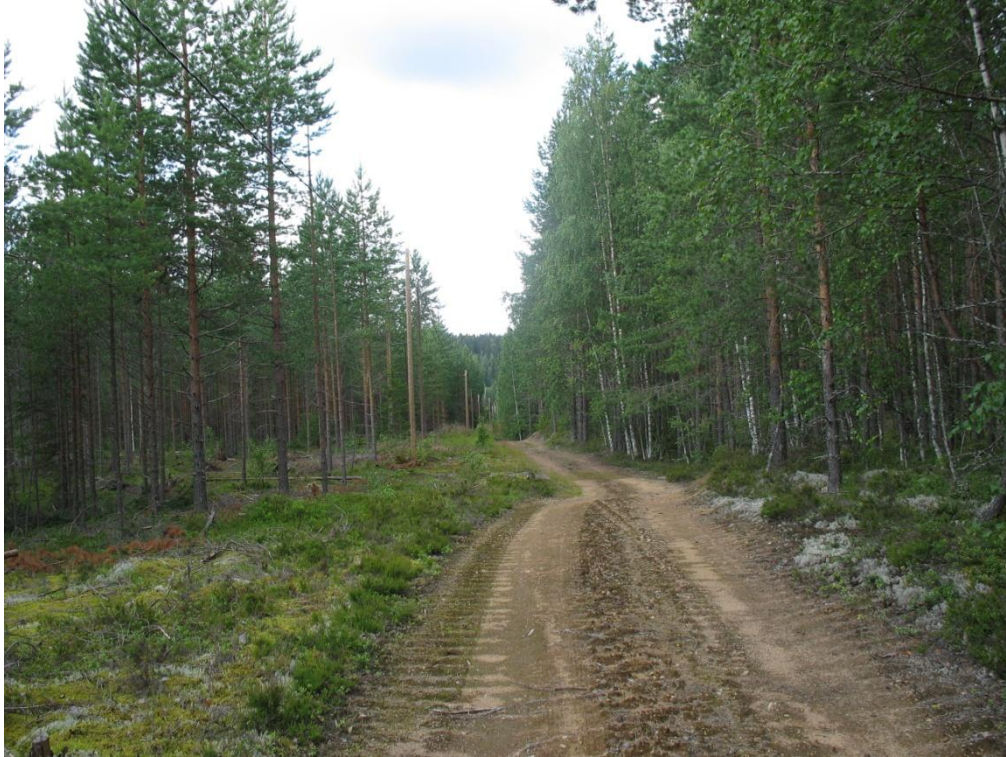
Kuva 5. Korvassuon maa-ainesten pohjoispuolella olevan itä-länsisuuntainen tie, jota pitkin tehtiin alueen maatutkaluotausta lokakuussa 2012. Kuva on otettu 24.7.2012. © Timo Huttunen / GTK.

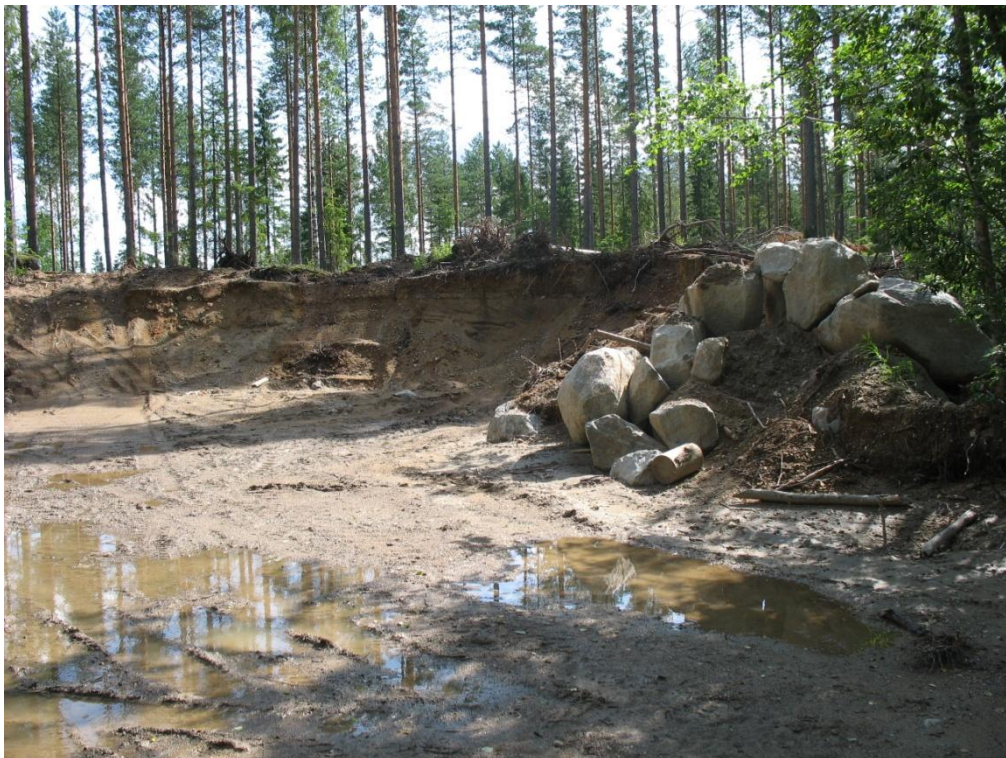
Kuva 6. Kangasselän muodostuman ottoalueen leikkaus. Hiekkavaltainen aines on sisältänyt ylisuuria lohkareita ja kaivuussyvyys on ulottunut lähelle pohjaveden pinnan tasoa. Kuva on otettu 24.7.2012. © Timo Huttunen / GTK.

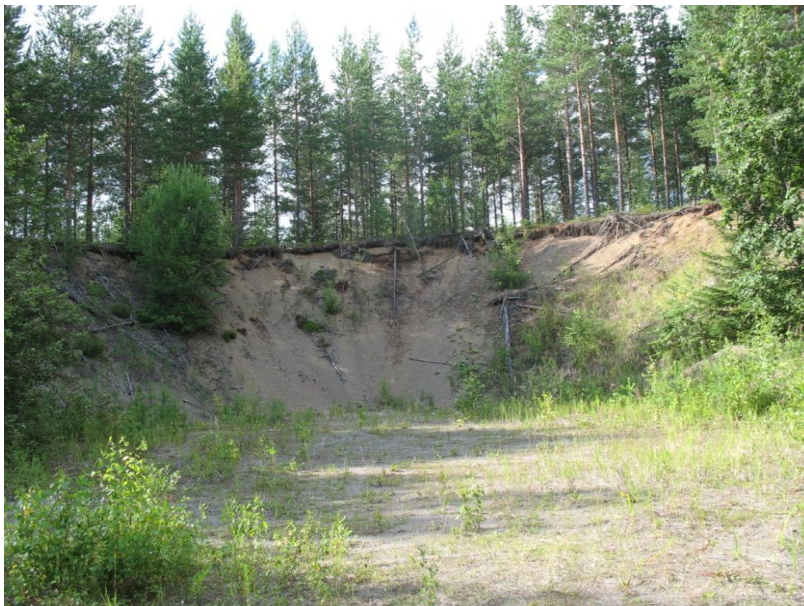
Kuva 3. Hietakylänkankaan pohjoisosassa oleva maa-ainesten ottokuopan leikkaus.

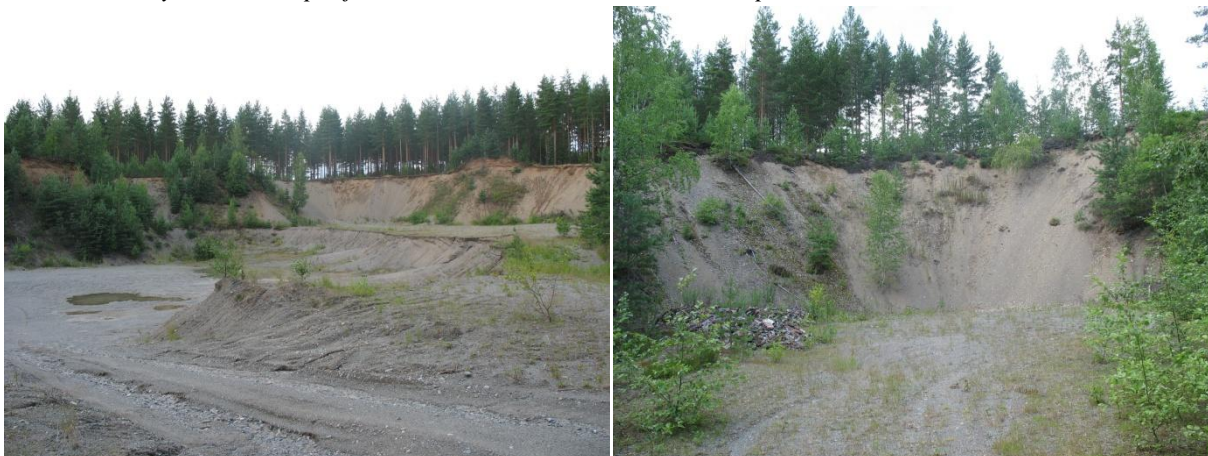
Kuva 4. Hietakylänkankaan eteläosassa olevan maa-ainesten ottoalueen leikkauksia. Kuvat on otettu 24.7.2012.
© Timo Huttunen / GTK.

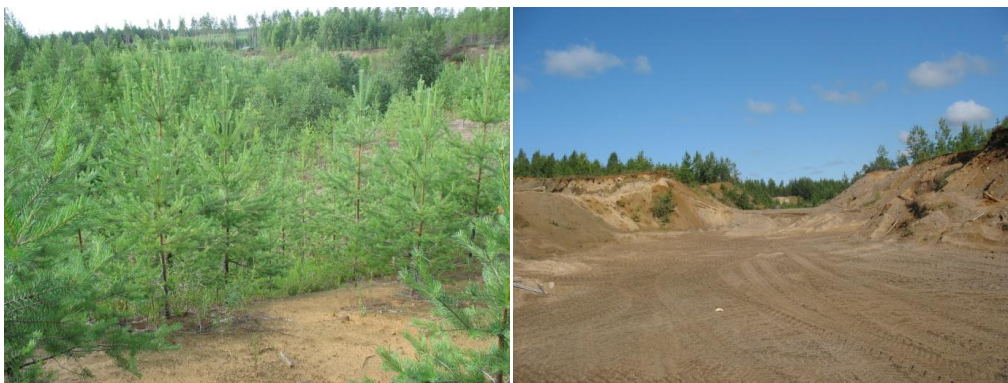
Kuva 3. Puustellinmetsän eteläosassa on vanha maa-ainesten ottoalue, joka on pohjoisosastaan metsitetty (vasen kuva, kuvaussuunta etelään) ja eteläosastaan käytössä (oikea kuva, kuvaus suunta pohjoiseen). Kuvat on otettu 24.7.2012. © Timo Huttunen / GTK.

Puustellinmetsän muodostuma oli pinnaltaan hieta- tai hiekkavaltainen. Muodostuman eteläosassa Säämääläntieltä luoteeseen lähtevän ajotien varressa oli pienehkö maa-ainesten ottoalue, jossa aines oli hiekkavaltaista. Osa maa-ainesten ottoalueista on metsitetty (kuva 3). Alueen luoteisosassa oli muutama matala dyyniselänne (kuva 5). Alueella kasvoi männyn taimikkoa tai nuorta mäntymetsää.

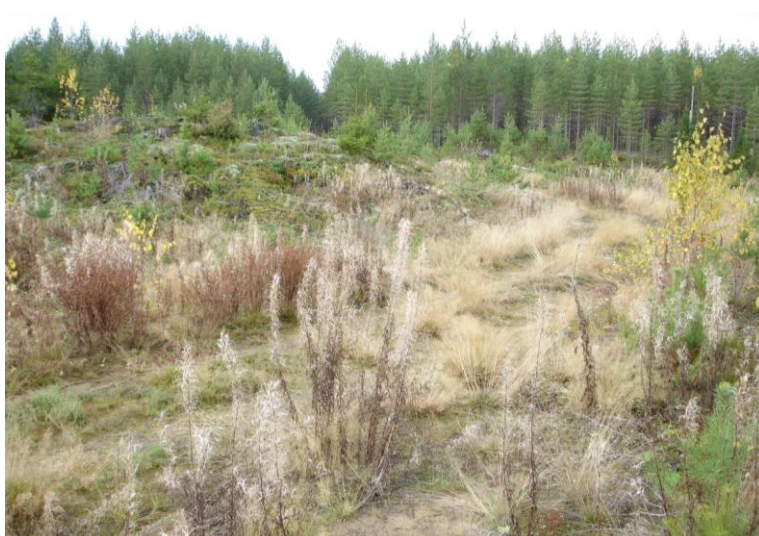
Kuva 4. Puustellinmetsän pohjoisosan dyyniytynyttä maastoa. Männynntaimia kasvava kohouma kuvassa on dyyni. Kuva on otettu 3.10.2013. © Tapio Väänänen / GTK.

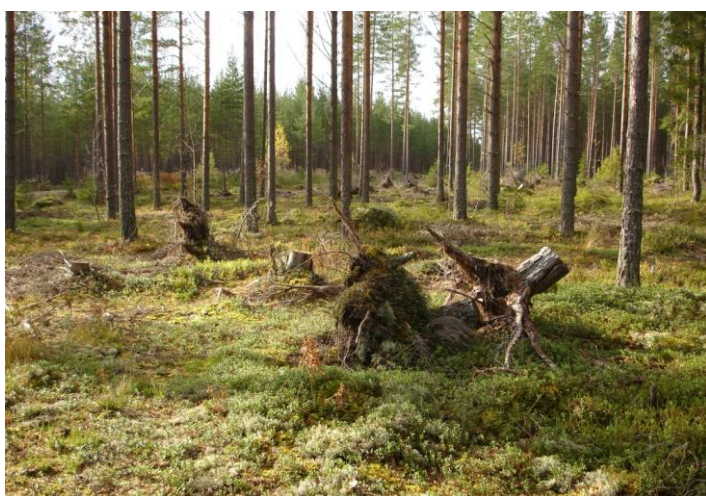
Kuva 3. Tulilammen alueen tasaista hiekkavaltaista pintaosaa. Kuva on otettu 3.10.2012. © Tapio Väänänen / GTK.

Tulilammen ja Kytösuon välillä oleva muodostuma oli pinnaltaan tasainen ja hiekkavaltaisen (kuva 3), Kytösuon lähellä hietavaltaisen. Lähellä Tulilampea oli pieni kalliopaljastuma alue ja aivan Säämäläntien varressa oli vanha maa-ainesten ottokuoppa, joka oli noin 4 m syvä ja kooltaan 40 m x 40 m.
