## 2.1 Kangasniemi

### 2.1.1 Kylmäkorpi, 93, O

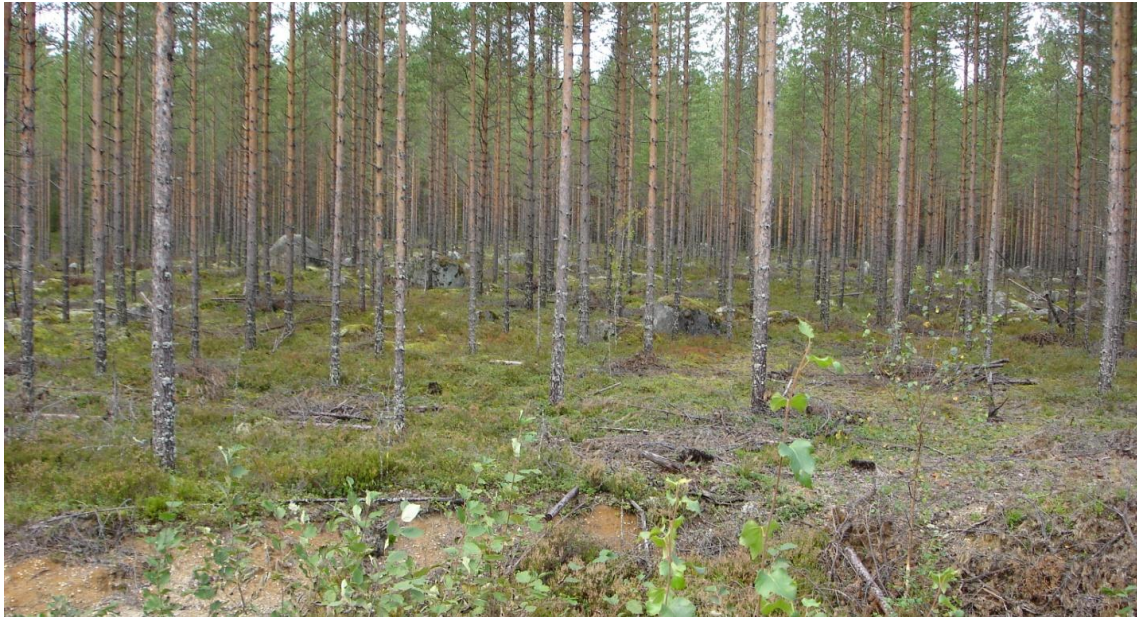
Kylmäkorpi sijaitsee Kangasniemen kunnan Valkeajärven länsipuolella (kuva 1). Harju on lähes pohjois-eteläsuuntainen ja vaihtelee leveydeltään muutamasta kymmenestä metrillä noin neljänsataan metriin. Harjun keskiosassa (i:3 496 771, p:6 872 800) oli noin kymmenen hehtaarin laajuinen luonnontilainen alue, jonka itälaidalla oli melko paljon pintalohkareita (kuva 3 ja 4). Onkiniemeen menevän tien kohdalla harju oli lähes luonnontilassa. Lakiosa oli pinnaltaan kiveä, mutta heti sen itäpuolella oli terävsärmäisiä lohkarkeitä melko runsaasti maan pinnalla.

Kuva 3. Kylmäkorven harjun itäpuolen lohkarista pintaa. Kuvaussuunta on länteen. Kuva © Tapio Väänänen / GTK.

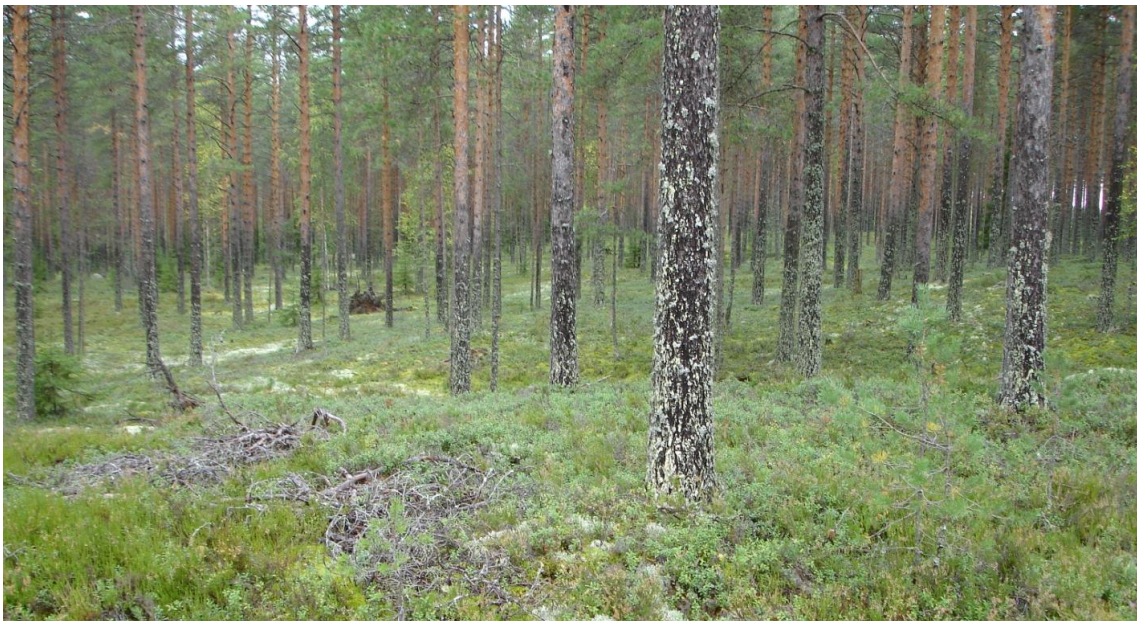
Kuva 4. Kylmäkorven harjun lakiosan loivasti länteen viettävää pintaa selänteen päältä kuvattuna. Kuva © Tapio Väänänen / GTK.

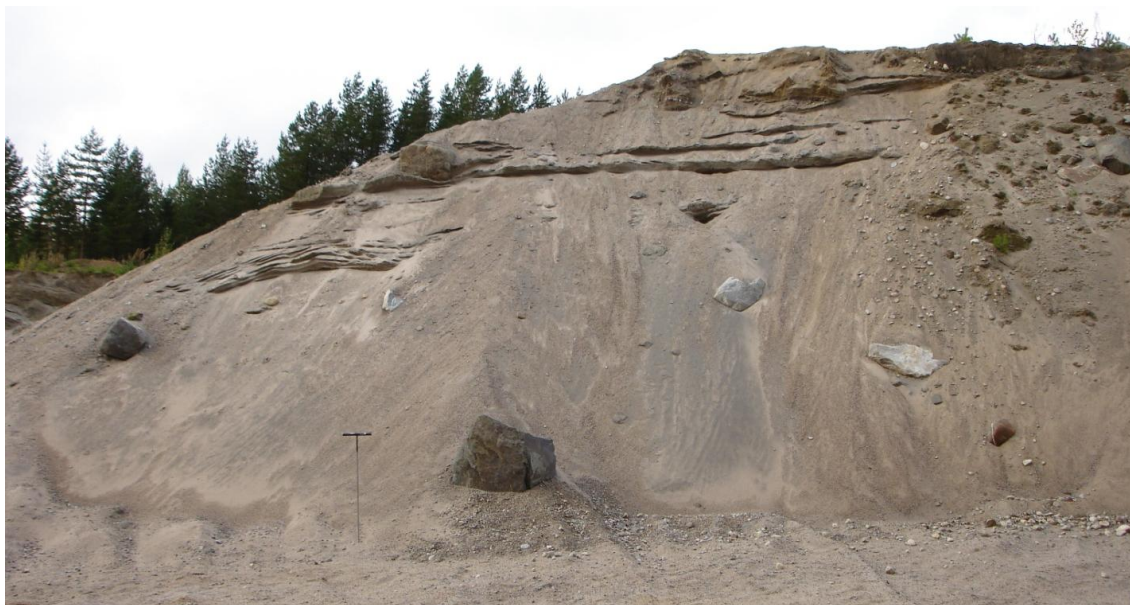
Kuva 5. Kylmäkorven harjun kaivettua keskiosaa. Seinämän korkeus on noin 4,5 m. Pintakerroksissa aines on hiekkavaltaista ja virtakerrokset ovat melko vaakatasoisia. Hiekkaa on valunut karkeamman aineksen päälle ja siinä on lisäksi maanpinnalta valuneita teräväsärmäisiä lohkareita. Kuva © Tapio Väänänen / GTK.

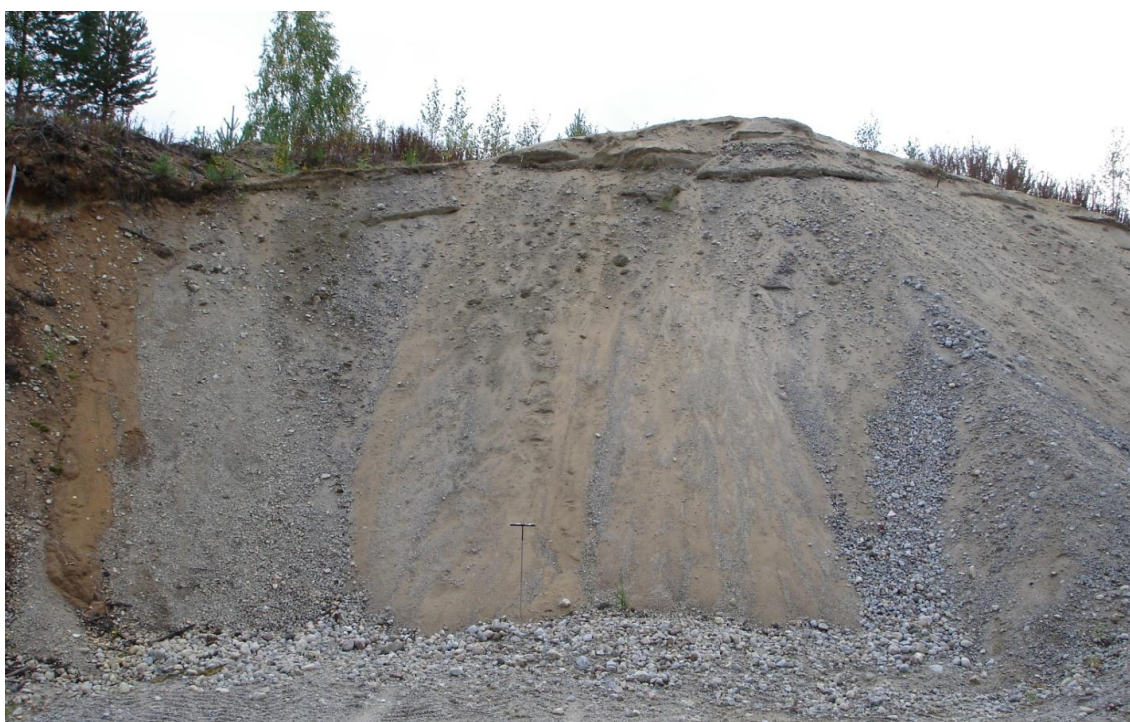
Kuva 6. Kylmäkorven harjun eteläosassa on leikkauksessa näkyvissä soravaltaista ydintä, jossa on mukana murskaskelpoista kiviainesta. Pinnalla on hiekkavaltaista ainesta noin 2 m ja syvemmällä se alkaa muuttua karkeammaksi. Hiekkavaltainen aines on valunut. Seinämän korkeus on noin 5 m. Kuva © Tapio Väänänen / GTK.

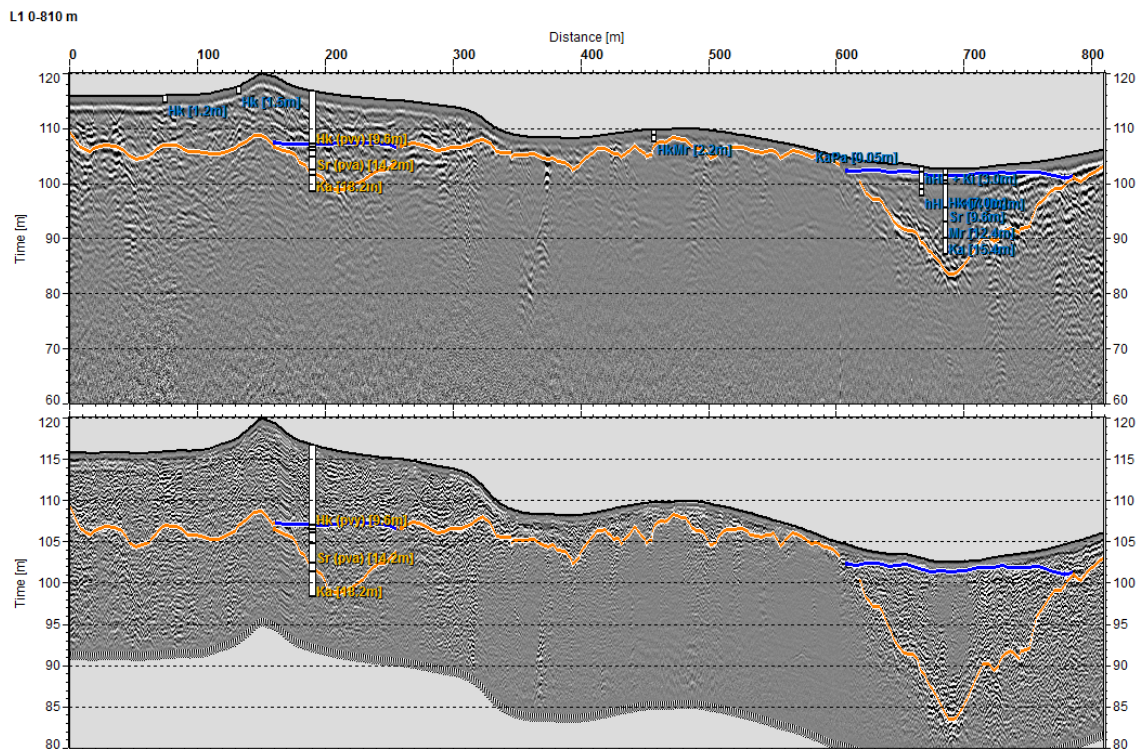
Kuva 7. Linjan L1 maatumkaluotausprofiili välillä 0 – 810 m. Kairausprofiili on HP2-2012 vasemmalla ja HP3-2013 oikealla. Sininen viiva = pohjaveden pinta, oranssiviiva = kallio / moreeni. Ylempi profiili on mitattu 25 MHz ja alempi 100 MHz antennilla. Korkeus DEM10 © Maanmittauslaitos.

Luotauslinja L1 aloitettiin Onkiniementieltä harjuselänteen korkeimmalta kohdalta. Maatutkaa vedettiin kohti pohjoista seuraten selänteen keskilinjaa. Linja kulkee HP2-2012 ja Hp3-2013 kohdilta. Linjan alussa maapeite on noin 10 – 14 m, mutta kairauspisteen HP kohdalla olevan kalliosyvänteen jälkeen kallion pinta alkaa nousta ja on vanhan ottoalueen etelä- ja keskiosassa aivan maanpinnassa. Vanhan ottoalueen pohjoisreunalla tulee taas kalliossa selvä painauma /ruhje ja tänne asennettiin kesällä 2013 havaintoputki HP3-2012. Havaintoputken jälkeen kallion pinta alkaa nousta kohti maan pintaa itään päin mentäessä, ollen Kaijantien varressa lähellä maan pintaa. Lopuksi linja vedettiin HP2:n pohjoispuolelta selänteen yli Valkeajärven rantaan. Kuvasa 7 on esitetty linjan L1 luotausprofiilit linjavälillä 0 – 810m.

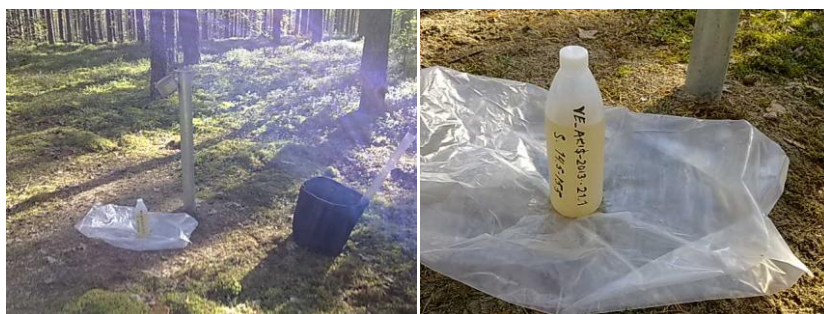
Kuva 12. HP2-2012 havaintoputken ympäristöä ja lähikuva pohjavesinäytteestä VE\_AKI\$-2013-21.1 (5.9. 2013, kuvat © Arto Kiiskinen/ GTK).

Putkesta otettiin yksi vesinäyte noutimella 5.9.2013 alkuainekoostumuksen selvittämiseksi. Näytteet otettiin syvyydeltä 14,5-15,5 m putken päästä. Vesi todettiin näytteenoton yhteydessä hajuttomaksi, *oudon makuiseksi*, väriltään vaalean ruosteenruskeaksi ja vähän lietteiseksi (kuva 12). Näyte kirkastui suodatuksen jälkeen (liite 6, näytetunnus VE\_AKI\$-2013-21.1).

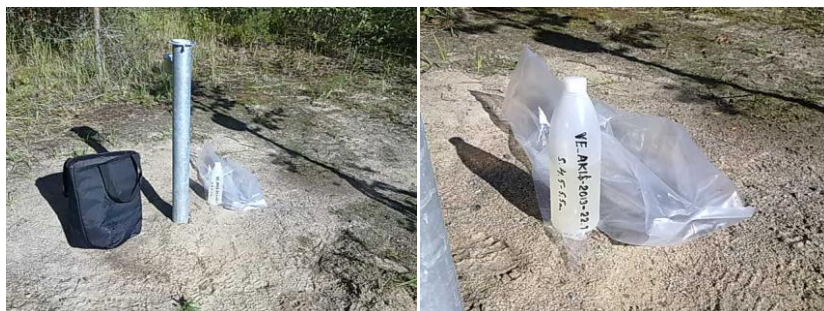
Kuva 13. HP3-2013 havaintoputken ympäristöä ja lähikuva pohjavesinäytteestä VE\_AKI\$-2013-22.1 (5.9. 2013, kuvat © Arto Kiiskinen/GTK).

Putkesta otettiin yksi vesinäyte noutimella 5.9.2013 alkuainekoostumuksen selvittämiseksi. Näytteet otettiin syvyydeltä 4,5-5,5m putken päästä. Vesi todettiin näytteenoton yhteydessä hajuttomaksi, *oudon makuiseksi (mangaani?)*, väriltään ja ulkonäöltään lähes kirkkaaksi (kuva 13). Näytteen lievä sameus kirkastui suodatuksen jälkeen (liite 6, näytetunnus VE\_AKI\$-2013-22.1).

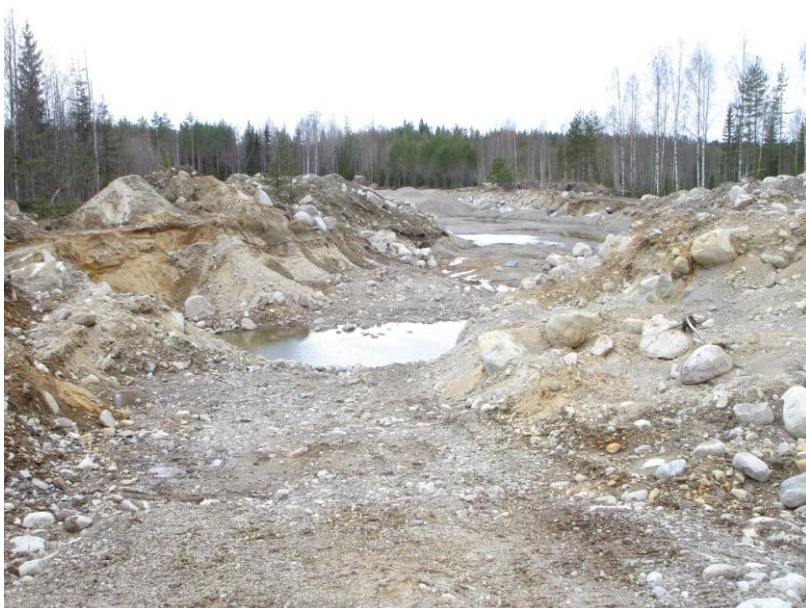
Kuva 3. Varsakankaan harjun kaivettua ydinosaa, johon on syntynyt pohjavesilammikoita. Veden sisältämä rauta on saostunut lammikoiden pohjalle. Kuva otettu 3.5.2012 © Tapio Väänänen / GTK.

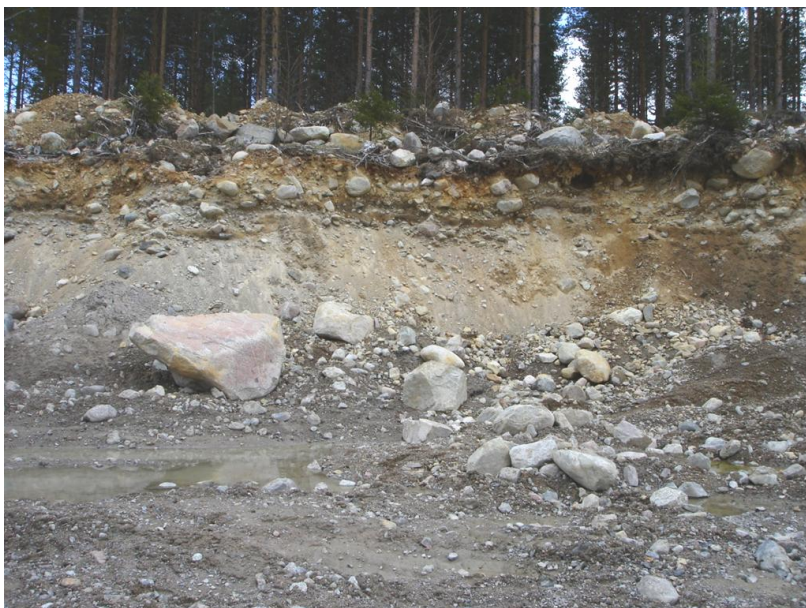
Kuva 4. Varsakankaan moreenin ottoalueen leikkaus. Kuva otettu 3.5.2012 © Tapio Väänänen / GTK.

Kummun - Varsakankaan alueen muodostumat on lähes täysin hyödynnetty. Karkea ydinharju on useimmissa paikoissa kaivettu kallionpintaan saakka pois. Varsakankaan luoteispuolella (i: 3481942, p: 6881711) menevän kapean harjuselänteen karkea kivisestä sorasta koostuva ydin on kaivettu pois (2011?). Leikkausseinämän suurin korkeus on noin 4 m. Varsakankaalle menevän tien vieressä, sen etelä puolella on pohjaveden purkautumisesta syntyneitä vesilammikoita, joihin on syntynyt runsaasti rautasaostumaa (kuva 3). Uuden ottoalueen koko on noin 40 m x 200 metriä. Varsakankaalla oli tuore moreenin ottoalue (i: 3 482 105, p:6 881 455, KKJ3), jossa leikkausseinämän korkeus oli noin 3 metriä korkea. Moreeniaineksessa oli sekä pyöristyneitä, että lähes pyöristymättömiä lohkkareita (kuva 4).

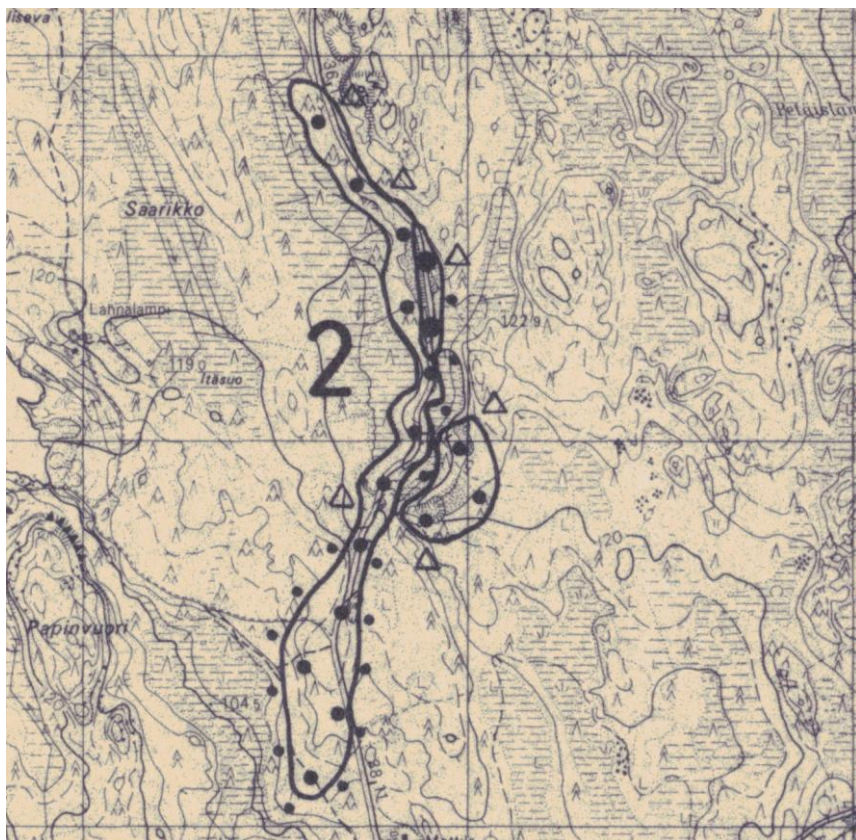
Kuva 2. Ote soravarojen arviointi –projektin kartasta (3213 09 Kutemajärvi) Haarajoen harjumuodostuman alueelta.

Harjuselänne, jonka aines on suureksi osaksi C-luokkaa. Kerrospaksuudet ovat suurimmillaan eteläosassa 5 m. Alueen pinta-ala on 25 ha ja massat 0.7 milj. m<sup>3</sup>. Esiintymän käyttöä haittaa sen päällä kulkeva tie. (kuva 2)

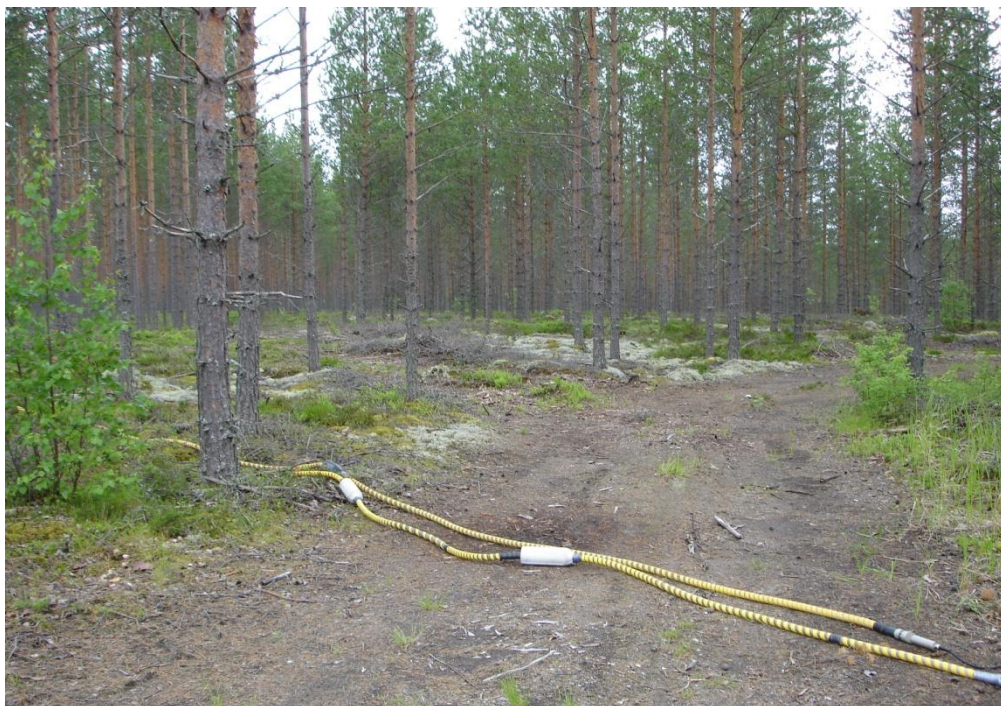
Kuva 3. Haarajoen muodostuman tasaista hiekkavaltaista pintaa lähellä kairauspistettä HP1-2012. Etualalla on näkyvissä maatumkan 100 ja 25 MHz letkuantennit. Kuva otettu 20.6.2012 © Tapio Väänänen / GTK.

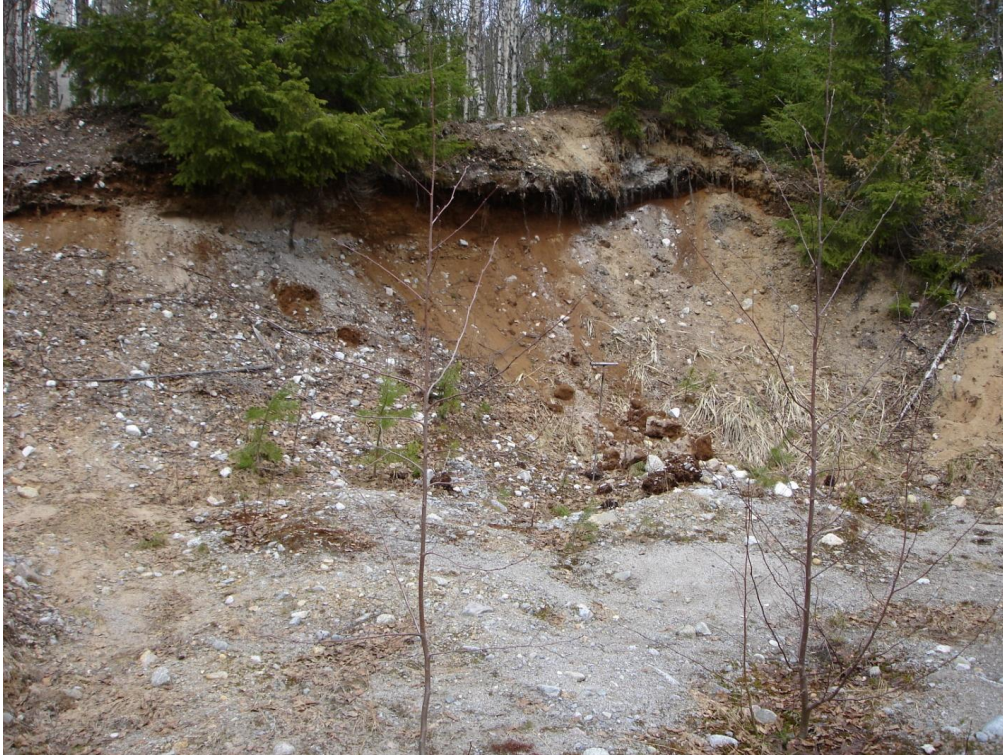
Kohde koostuu kolmesta erillisestä selänteestä. Eteläisimmällä Myllykankaan selänteellä (i: 3482053, p: 6888178 m, KKJ3) oli vanha maisemoimaton maa-ainemonttu. Ottoalueen koko oli noin 50 x 100 m<sup>2</sup>. Montun pohjalla oli vesilammikoita toukokuun 2012 alussa. Leikkausseinämässä näkyi hiekkavaltaisessa aineksessa 0-1 m rautaiskosta (kuva 3).

Kuva 3. Myllykankaan selänteen hiekkavaltaista ainesta. Kuva © Tapio Väänänen / GTK.

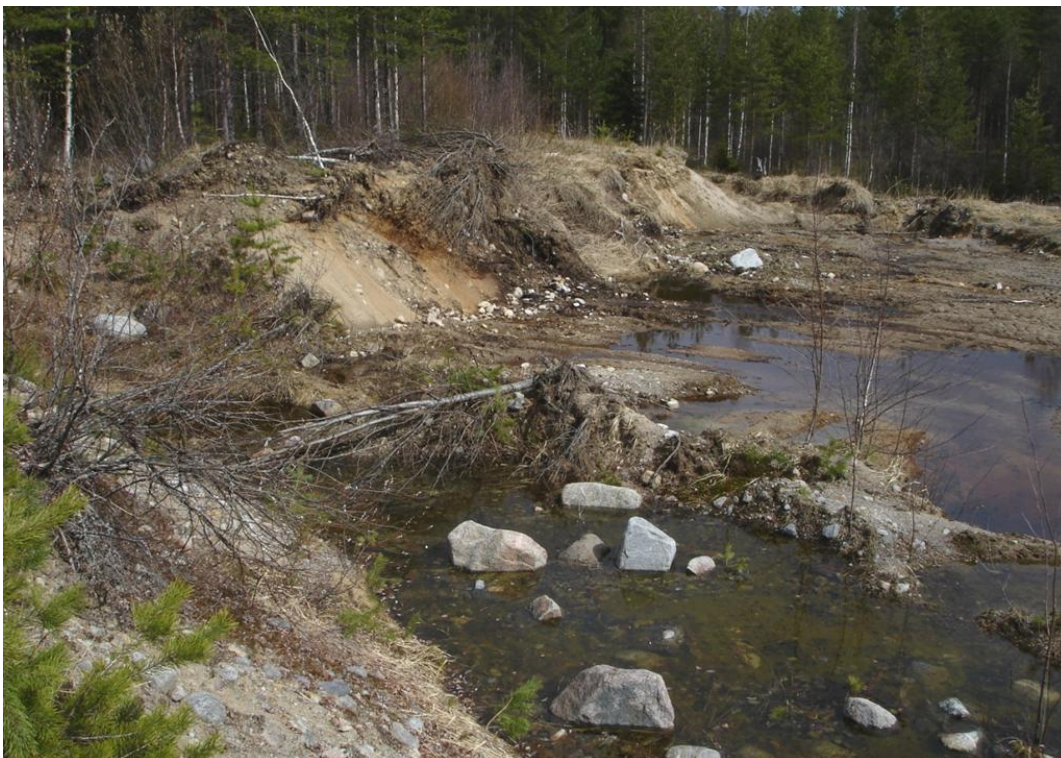
Kuva 4. Melko tuore ottoalue, jossa oli pohja- tai sulamisvesilammikko toukokuun alussa 2012. Aines pintaosassa on hiekkavaltaista, mutta mahdollisesti pohjaveden alapuolinen aines on karkeampaa. Kuva © Tapio Väänänen / GTK.

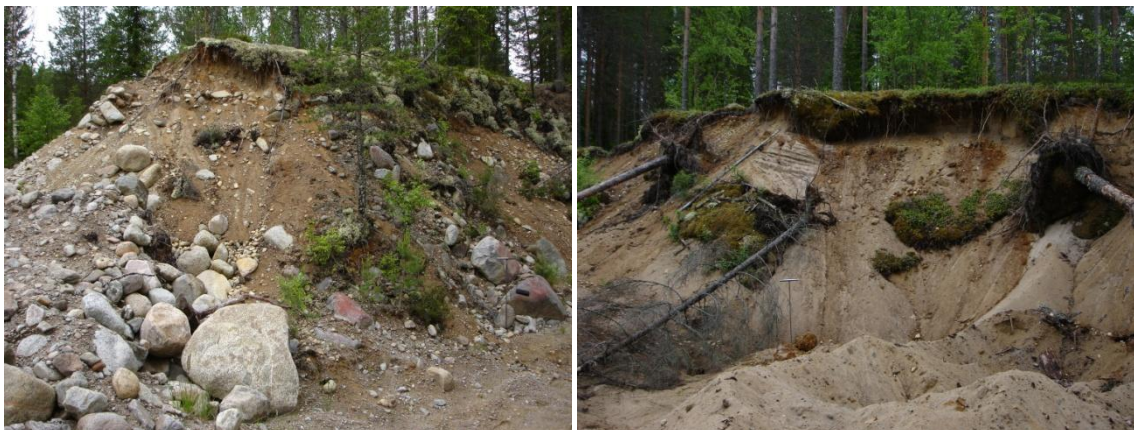
Kuva 5. Myllykankaan pohjoisimman selänteen kaksi leikkausta: vasemman puoleinen on muodostuman pohjoispäästä ja oikean puoleinen muodostuman eteläpäästä. . Kuva © Tapio Väänänen / GTK.

Alueen kolmas ja pohjoisin selänne (i: 3 481 744, p: 6 889 567, KKJ3) oli lähes kokonaan käytetty (kuva 5). Selänne on syntynyt kalliomäen kylkeen. Ainoastaan sen pohjoispäässä oli lyhyt pätkä muodostumaa jäljellä. Maa-ainesten otto on tehty lähelle pohjaveden pinnan tasoa. Jäljellä olevan aineksen laatu vaihtelee hiekkavaltaisesta soravaltaiseen ainekseen. Lammen tasoon nähdessä ottoalueen pohja on noin 2 – 2,5 m ylempänä. Muodostuman lähellä sijaitsee kesämökki. Itäpuolella olevan kalliomäen suojapuolella saattaa olla myös lajittuneen aineksen osueita. Kiviaines kallioharjanteen päällä oli melko pyöristynyttä.

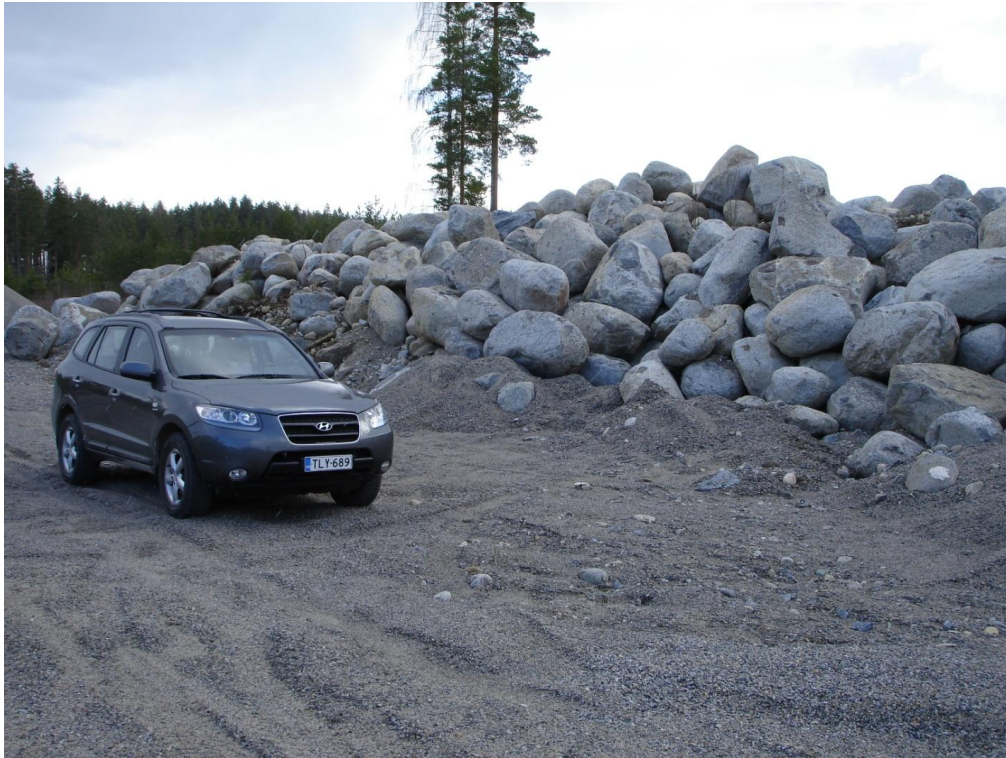
Kuva 3. Maikonkankaan pohjoispään uusi ottoalue, jossa on kasattuna runsaasti ylisuuria (>600mm) hyvin pyörityneitä lohkkareita (3.5. 2012). Kuva © Tapio Väänänen / GTK.

Maikonkankaan muodostuman pohjoispäässä aines on kivisoraa (A-luokka). Pohjoisosassa harju on kapea selänne, joka kulkee kalliokumpujen välistä. Tie kulkee muodostuman päällä. Maa-ainesten ottoalueen reunalle oli kasattu runsaasti ylisuuria pyöristyneitä lohkaraita (kuva 3, i. 3 494 442, p: 6 882 095, KKJ3). Hieman etelämpänä, Konttikankaantien risteyksen kohdalla, oli vanha metsittynyt ottoalue (i: 3 494 697, p: 6 881 804, KKJ3), jonka pohjatasona lienee kallio. Vihautlammin länsipuolella kulkevan harjun karkea ydin on paikoin kaivettu pois. Tien varrella oli näkyvissä pohjavesilammikko. Aines harjussa on sorainen B-luokan aines. Vanhaan kuoppaan oli tehty uusi pieni ottoalue (i: 3 494 773, p: 6 881 196, KKJ3).
