2.6 Mäntyharju

Mäntyharjun kunnan alueella tehtiin tutkimuksia seitsemällätoista kohteella, joista seitsemällä suoritettiin jatkotutkimuksia (taulukko 1 ja karttakuva 1). Suurimmat pohjavedenpinnan yläpuoliset maa-ainesvarannot Mäntyharjulla sijaitsevat Supin, Myllylampi-Multakankaan, Särkilammenharjun, Myllyharjun, Herajärven ja Kylmälän alueilla

Taulukko 1. Mäntyharjun alueen raportoidut maa-ainekohteet.

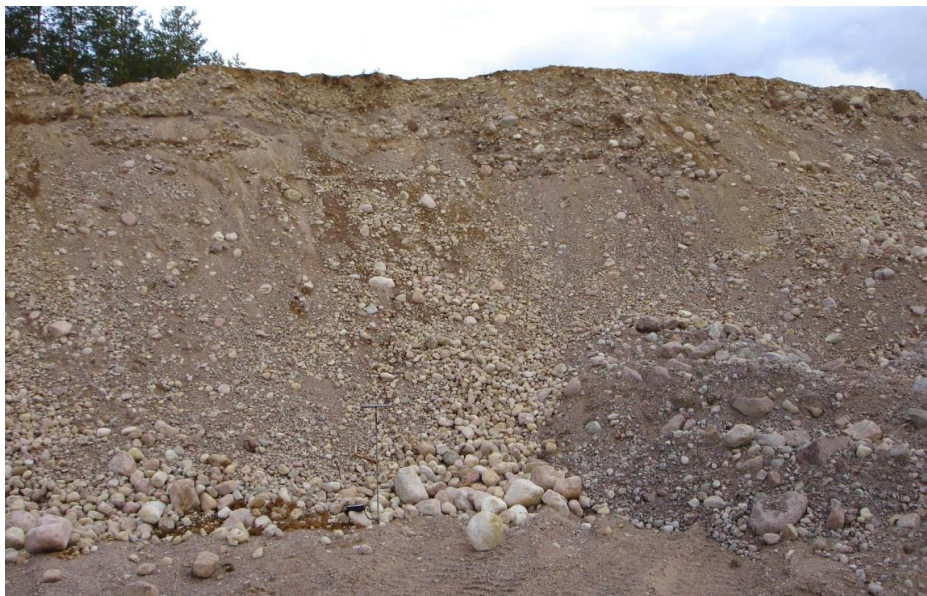
Kuva 3. Susimäen eteläosassa olevan uuden maa-ainesten ottoalueen leikkausseinämän soravaltaista ainesta. Kuva © Tapio Väinänen / GTK.

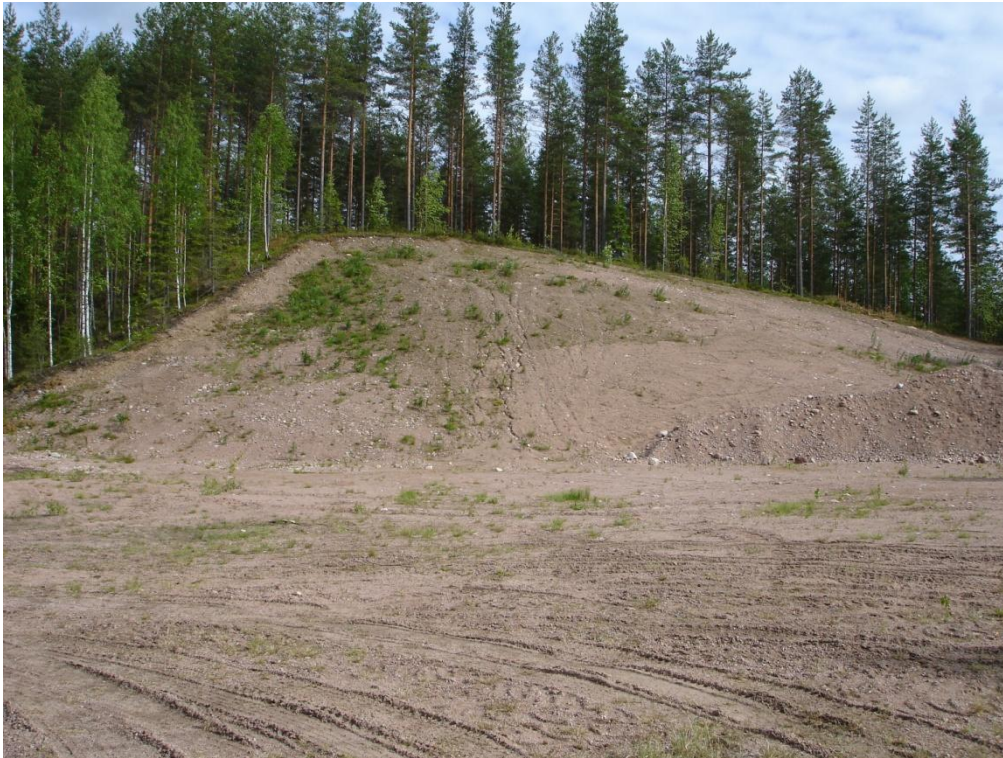
Kuva 3. Huhhilontien eteläpuolella olevan maa-ainesten ottoalueen luiskattu seinämä. Kuva © Tapio Väänänen / GTK.

Huhilontien eteläpuolella on vanha luiskattu maa-ainesten ottoalue (kuva 3). Aines on leikkauksessa soraista hiekkaa. Leikkausseinämän korkeus on noin 12-15 m. Kukaskoskientien pohjoispuolella muodostuman pinnalla on ylisuuria melko pyöristymättömiä lohkkareita (kuva 4). Lohkkareisuus kasvaa Laakolammen suuntaan. Todennäköisesti aines syvemmillä on karkeaa soraista hiekkaa tai soraa. Alueelle kannattaa tehdä maatutkaluotausta. Laakolammen länsi- ja pohjoispuolelle jatkuvalle harjuselänteelle menevä soratie oli rautapuomilla suljettu.

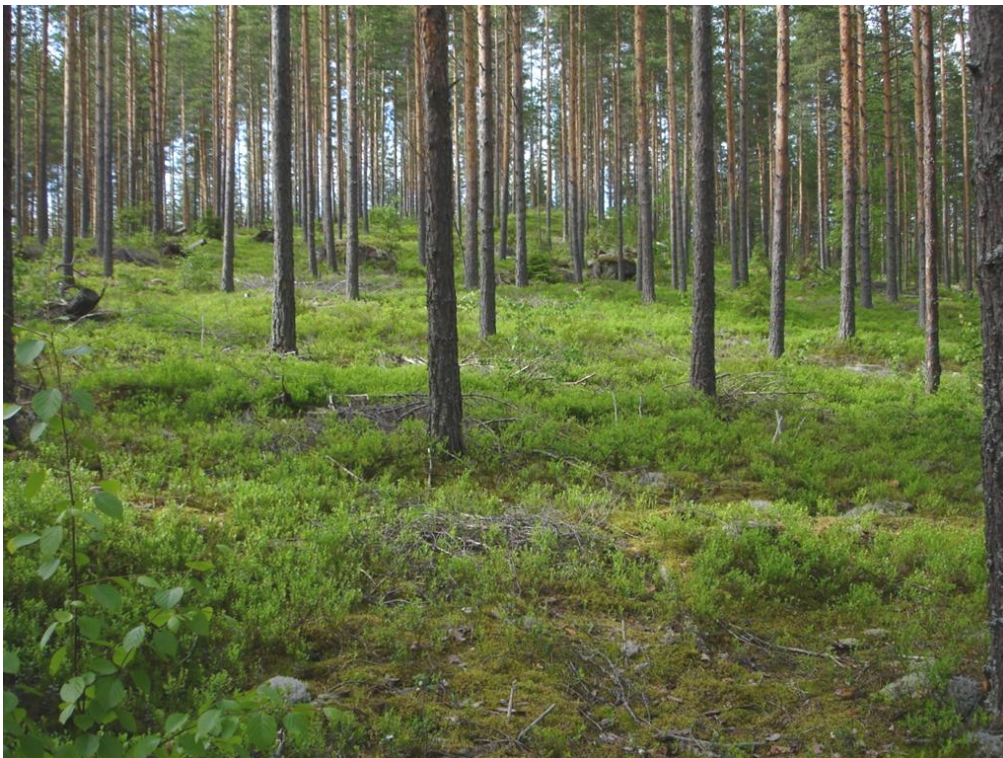
Kuva 4. Supin muodostuman lohcareista pintaa Laakolammen kaakkoispuolella. Kuva © Tapio Väänänen / GTK.

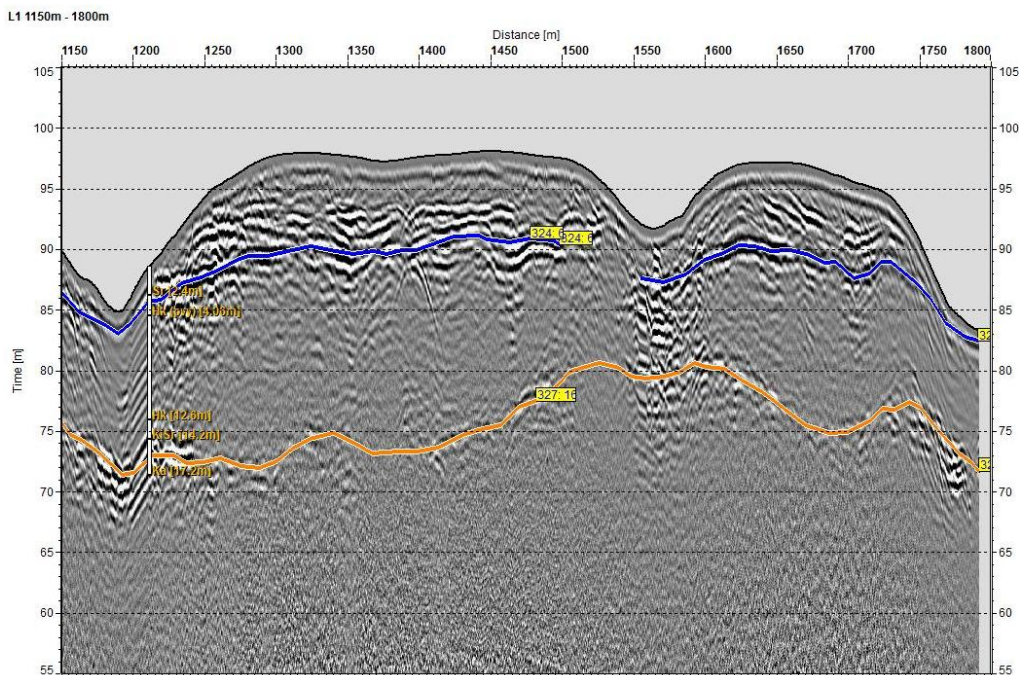
Kuva 5. Luotauslinjan L1 maatutkaprofiili 25 MHz –antennilla mitattuna HP1-2013 –putkelta itä-koilliseen päin. Pohjalla on moreenia tai kivistä soraa kallion päällä. Maanpinta on laskettu 10 m maastomallilta (DEM10 © Maanmittauslaitos).

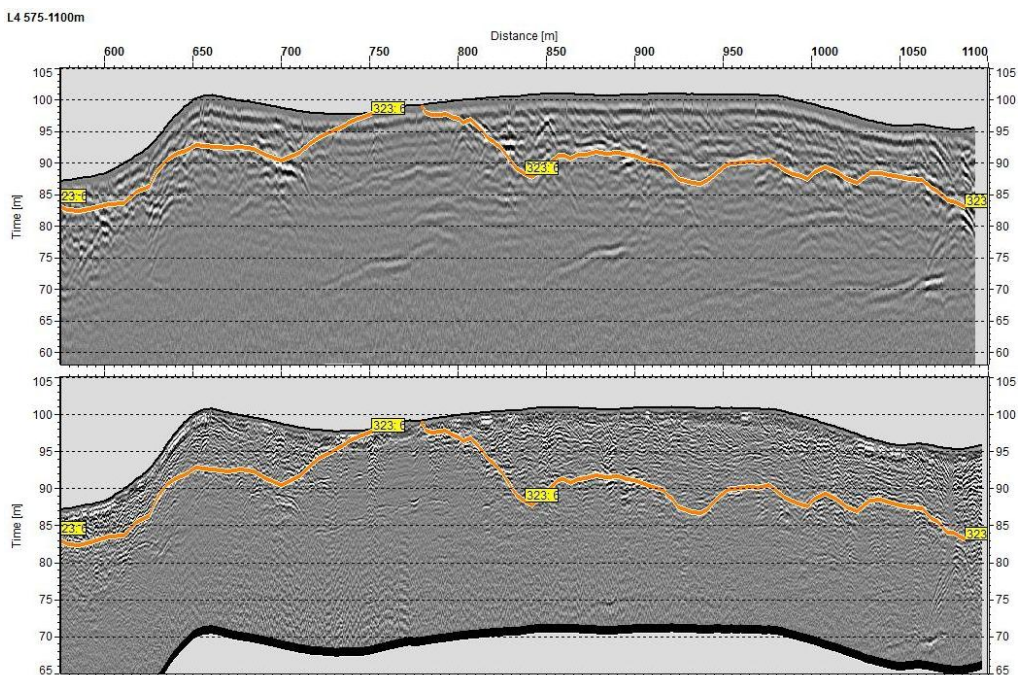
Kuva 6. Luotauslinjan L4 (Kukaskoskientien pohjoispuolinen lenkki) maatutkaprofiilia. Maanpinta on laskettu 10 m maastomallilta (DEM10 © Maanmittauslaitos).

Kuvassa 6 on esitetty luotauslinjan 4 osa, joka lähtee tien pohjoispuolella olevan suon reunalta kulkien itään kohti Kukasharjuntietä ja kääntyen sieltä etelä-lounaaseen takaisin Kukaskoskentielle. Tällä alueella lajittuneet kerrokset ovat suon reunaa lukuun ottamatta pohjaveden pinnan yläpuolella. Kerrokset ovat kuitenkin melko matalia ja kallion pinta nousee lähellä Kukasharjuntietä maanpintaan. Pohjaveden pinnan yläpuolisen aineksen tulkittu kerrospaksuus on tällä alueella keskimäärin noin 8-9 m.

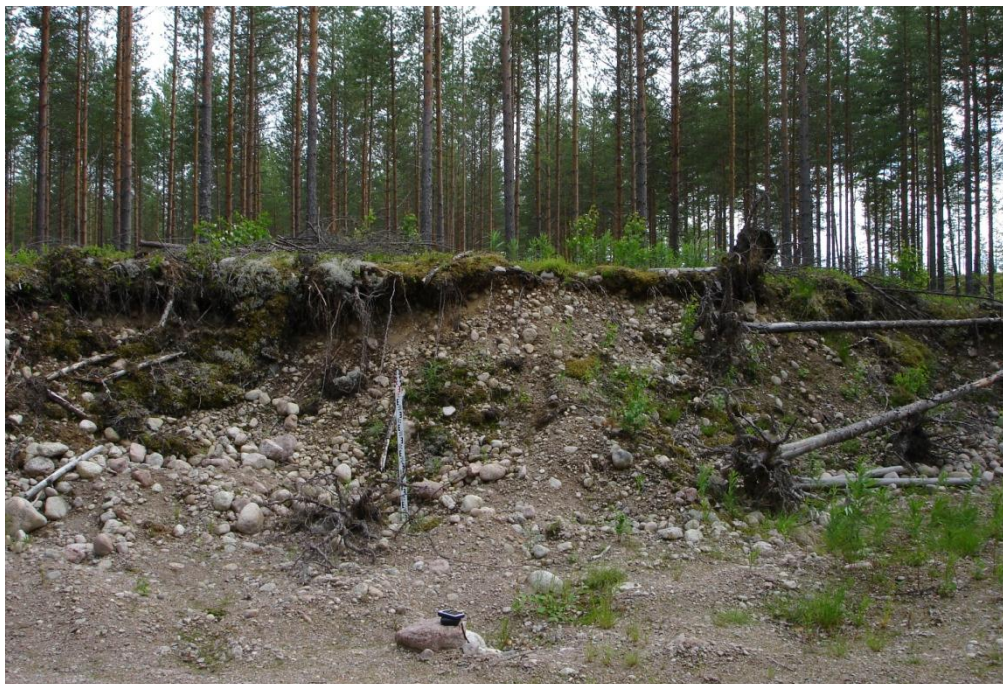
Kuva 3. Särkänharjun ottoalueen soravaltaista ainesta Halmeniementien varren vanhalla ottoalueella. Kuva © Tapio Väänänen / GTK.

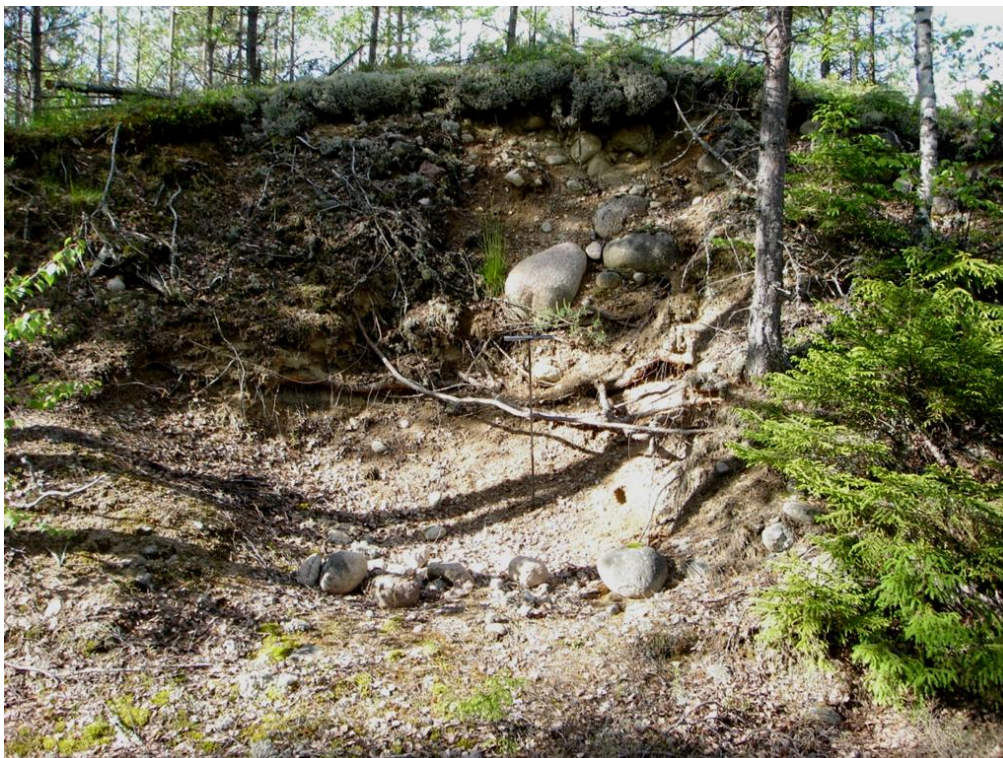
Kuva 4. Essuonlammen itäpuolelta kulkevan harjuselänteen hiekkavaltaista valunutta ainesta. Kuva © Tapio Väänänen / GTK.

Essuonlammen itäpuolella oleva harjuselänne on kapea. Aines on hiekkavaltaista, mutta sisältää noin 10-20 % kiviainesta. Tieleikkauksen aines oli valunutta ja leikkausseinämän korkeus oli n. 3 m (kuva 4). Alueella oleva puusto on noin 10-15 -vuotiasta männikköä, jolle on tehty harvennus. Aluetta on ainakin kesäaikaan vaikea luodata maatutkalla.

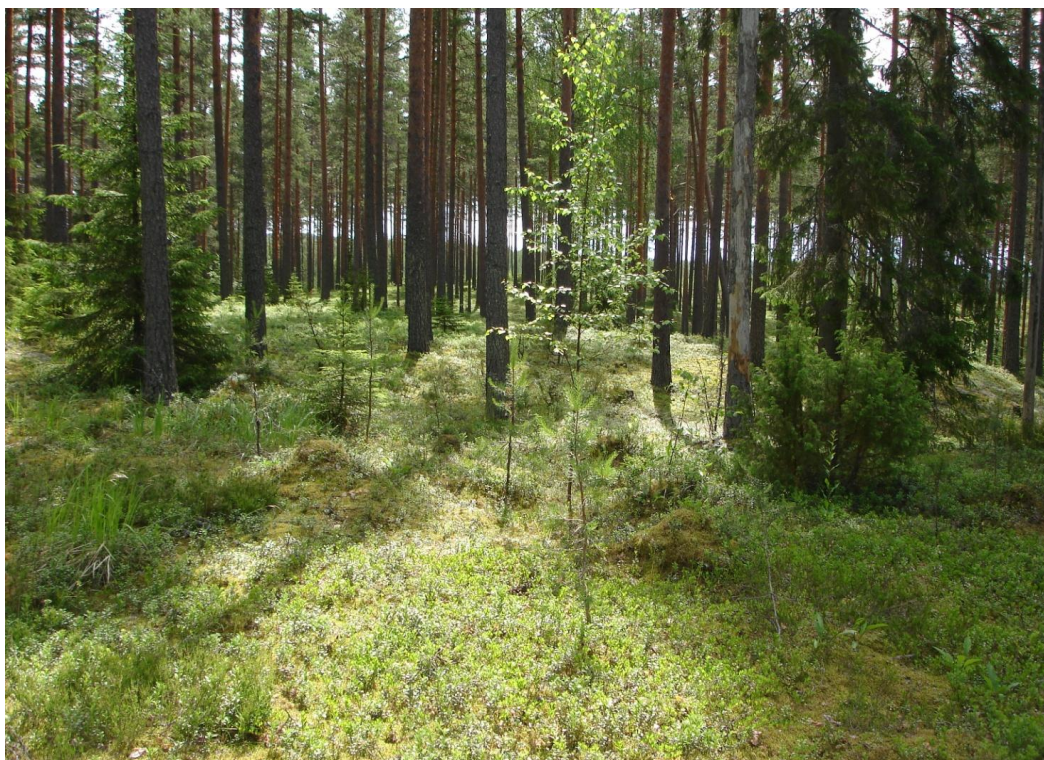
Kuva 3. Myllylammien alueen pohjoisosan harjuselänten reunaterassi. Kuva © Tapio Väänänen / GTK.

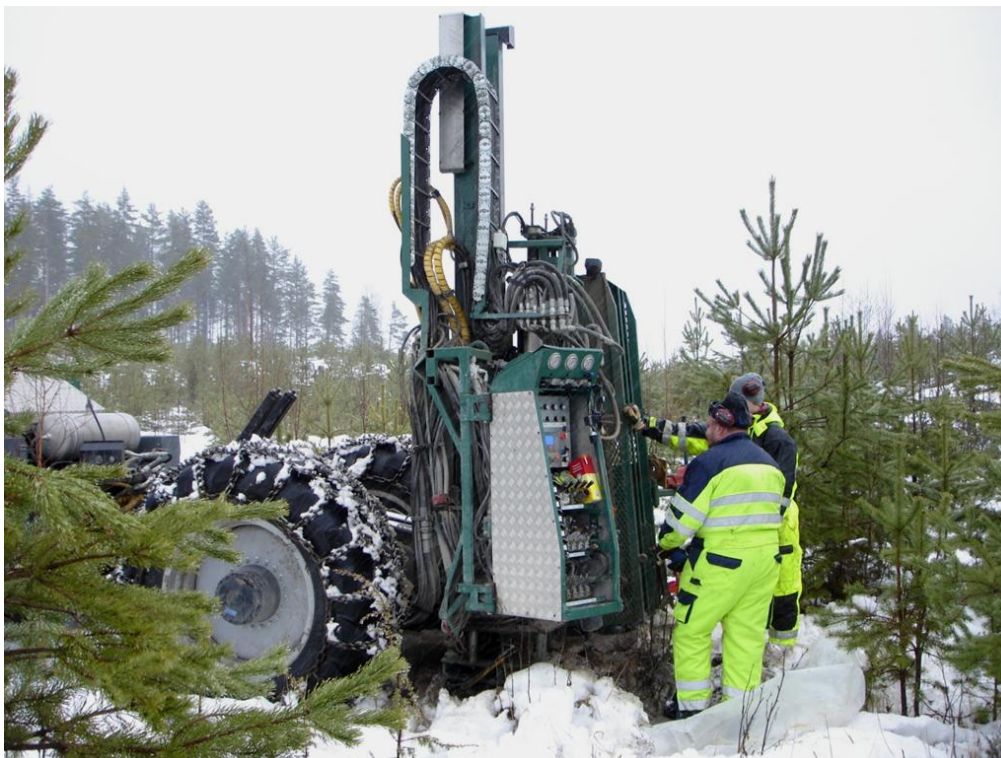
Kuva 4. Pohjavesihavaintoputken HP34-2011 asennusta raskaalla kairakoneella 13.12.2011 Myllylammen lieve-
muodostumalla. Kuva © Tapio Väänänen / GTK.

Kairaus HP34-2011 tehtiin Myllylammien pohjoispuolelle. Tällä kohteella aines oli hiekkavaltaista 15,2 metriin, jonka jälkeen tuli 17,5 metrin syvyyteen saakka soravaltaista ainesta. Kallio tavoitettiin 17,5 metrissä (taulukko 1). Kohteeseen asennettiin (kuva 4) pohjaveden havaintoputki, jossa siiviläosa on noin 16,50 – 18,50 m maanpinnasta.

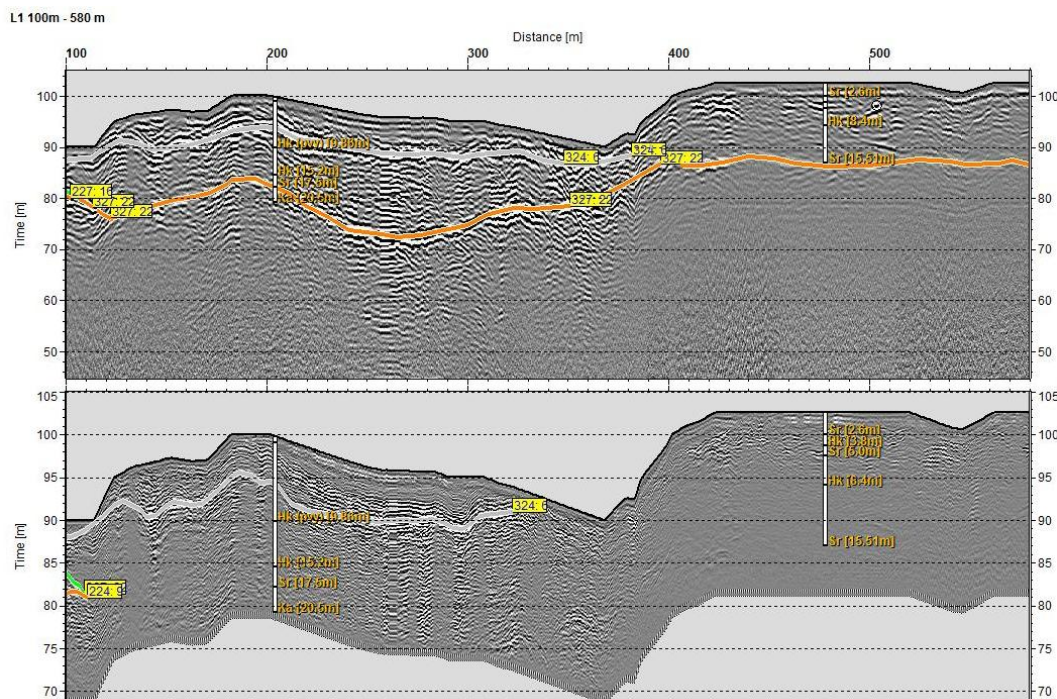
Kuva 5. Luotauslinjan L1 tulointaprofiilit 25 MHz (ylempi profiili) ja 100 MHz (alempi profiili). HP34-2011 on kuvan vasemman puolinen kairausprofiili ja oikean puoleinen on KP33-2011. Kuvan vasen reuna on itäpuolella olevan muodostuman itälaita. Pohjavesi = harmaa viiva, kallio/moreeni = oranssi viiva. (DEM10 © Maanmittauslaitos)

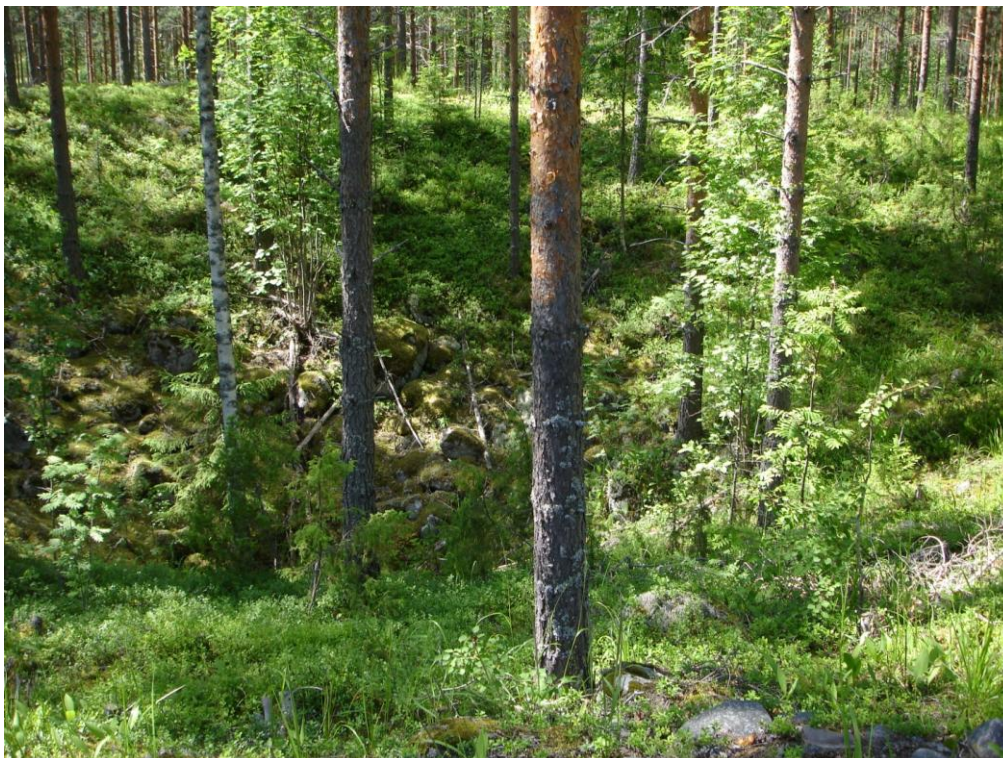
Kuva 3. Multakankaan harjuselänteen kivinen kuoppa (suppa?) Lipetin tien varressa. Kuva © Tapio Väänänen / GTK.

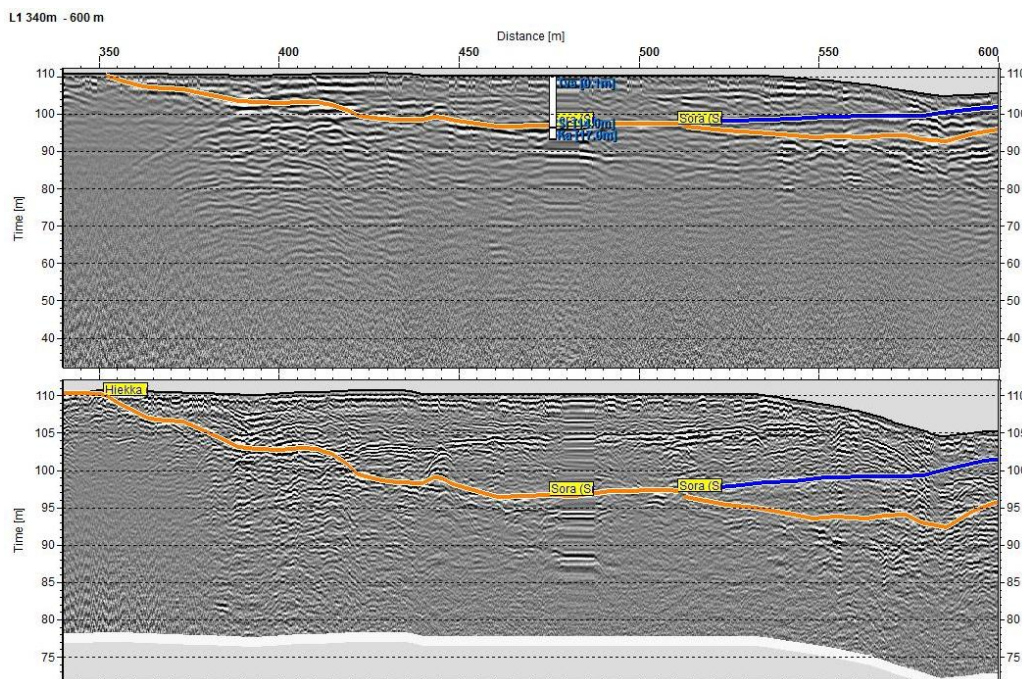
Kuva 4. Linjan L1 maatulkuutusprofiili välillä 340 – 600 m. Linjan keskiosassa on kairauspisteen KP36-2011 profiili. Sininen viiva = pohjaveden pinta, oranssiviiva = kallio / moreeni. Ylempi profiili on mitattu 25 MHz ja alempi 100 MHz antennilla. Korkeus DEM10 © Maanmittauslaitos.

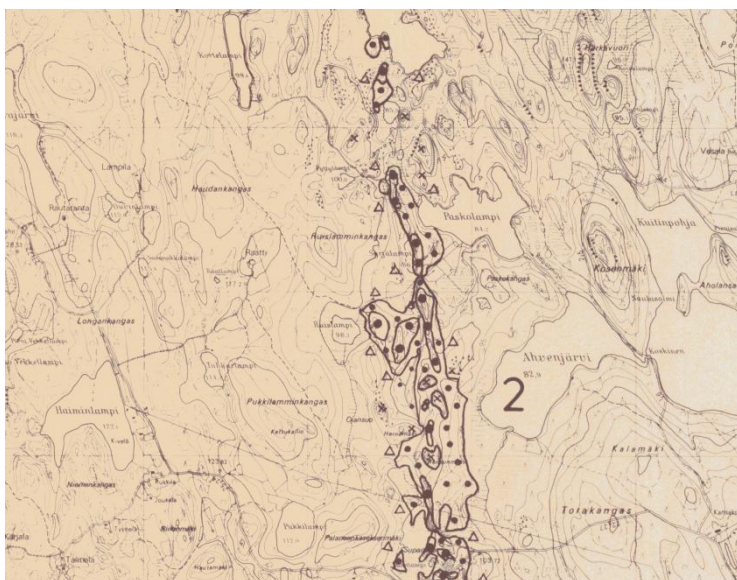
Kuva 2. Ote soravarojen inventointikartasta Syrjälammen alueelta.

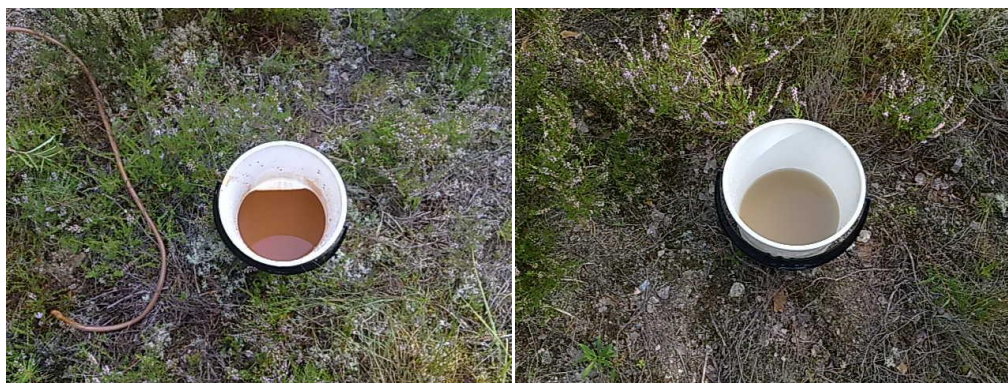
Putkesta otettiin vesinäyte Moon Soon -pumpulla 29.8.2013 alkuainekoostumuksen selvittämiseksi. Näyte otettiin syvyydeltä 5 - 6 m (kuva 4). Vesi todettiin näytteenoton yhteydessä hajuttomaksi, mauttomaksi ja kirkkaaksi (liite 4, näytetunnus VE_AKIS-2013-13.1

Kuva 4. HP37-2011 havaintoputken pohjavettä sankoon pumpattuna 13.8.2013. Kuvat © Arto Kiiskinen/GTK.

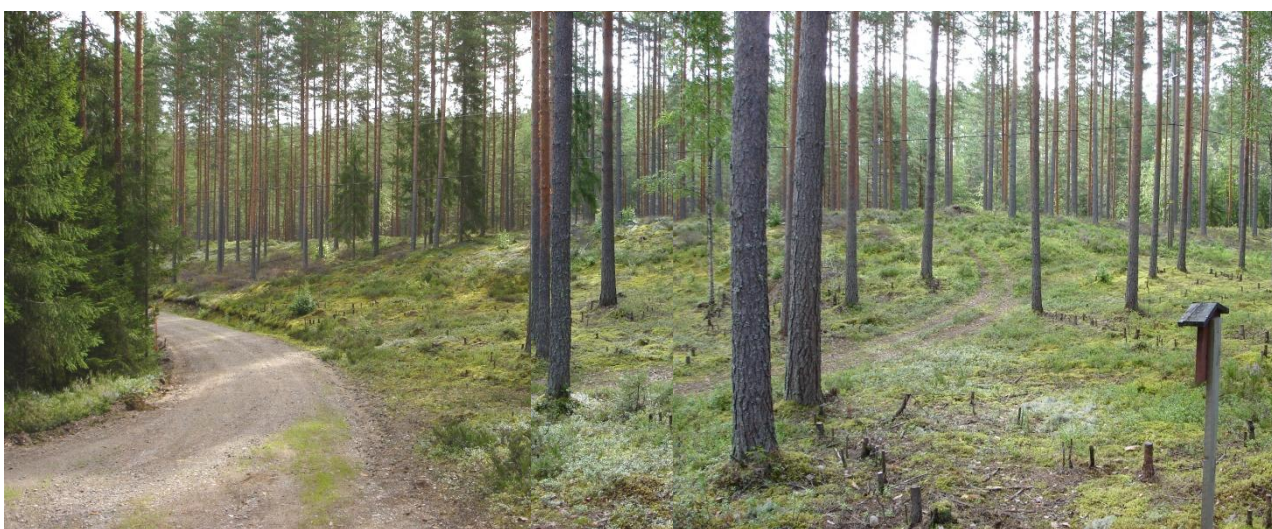
Muodostuma oli lähes luonnontilainen harju, joka sijaitsee Sarkaveden salmien ja lampien ympäröimänä. Muodostuman kyljessä kulkee paikallinen ajotie vapaa-ajanasunnoille (kuva 3). Harjun yli on tehty tie ja sähkölinja. Tieleikkauksessa oli näkyvissä noin 2 metriä hiekkavaltaista ainesta, jossa oli noin 5-10 % soraa. Muodostuman pohjoisosassa oli kalliopaljastuma.

Kuva 3. Taipaleen harjun selänne. Kuvaussuunta koilliseen (9.8.2012). Kuvat © Tapio Väänänen / GTK.

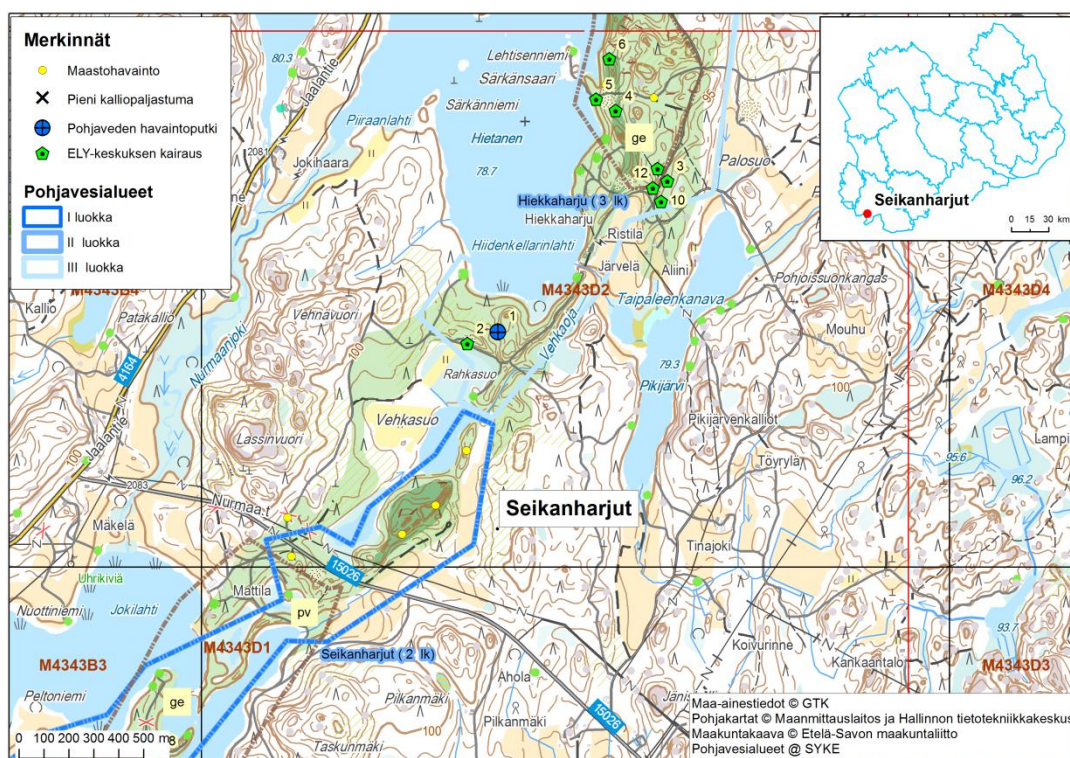
Kuva 1. Seikanharjun – Hiekkaharjun alueen maastohavainnot, vanhat kairauspisteet ja kaavamerkinnät.

Muodostumat ovat harjuseläniteitä ja niihin liittyviä hiekkavaltaisia lievekerrostumia (kuva 1).

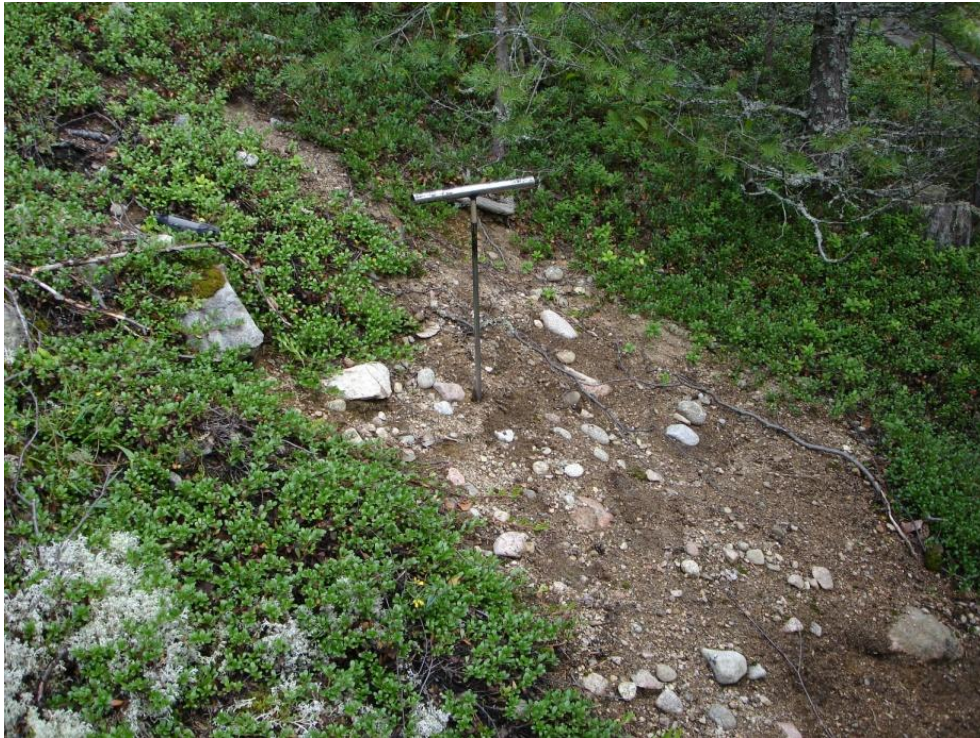
Kuva 3. Seikanharjun soravaltaista pintaosaa, joka sisältää kiviä 5- 10 %. Kuva © Tapio Väänänen / GTK.

Seikanharjut soveltunee vain osittain maa-ainesten ottoon lähellä olevien pienvesistöjen rajoittaessa ottoa. Harjun korkeimman selänteen kohdalla on mahdollisesti kivistä soraa pintaosan aineshavainnon perusteella. Seikanharju on kuitenkin 2. luokan pohjavesialueella, mikä estänee maa-ainesten otton. Alueen maaperän kerrosten laatua ja paksuutta sekä pohjavesiolosuhteita tulisi tutkia laajemmin.

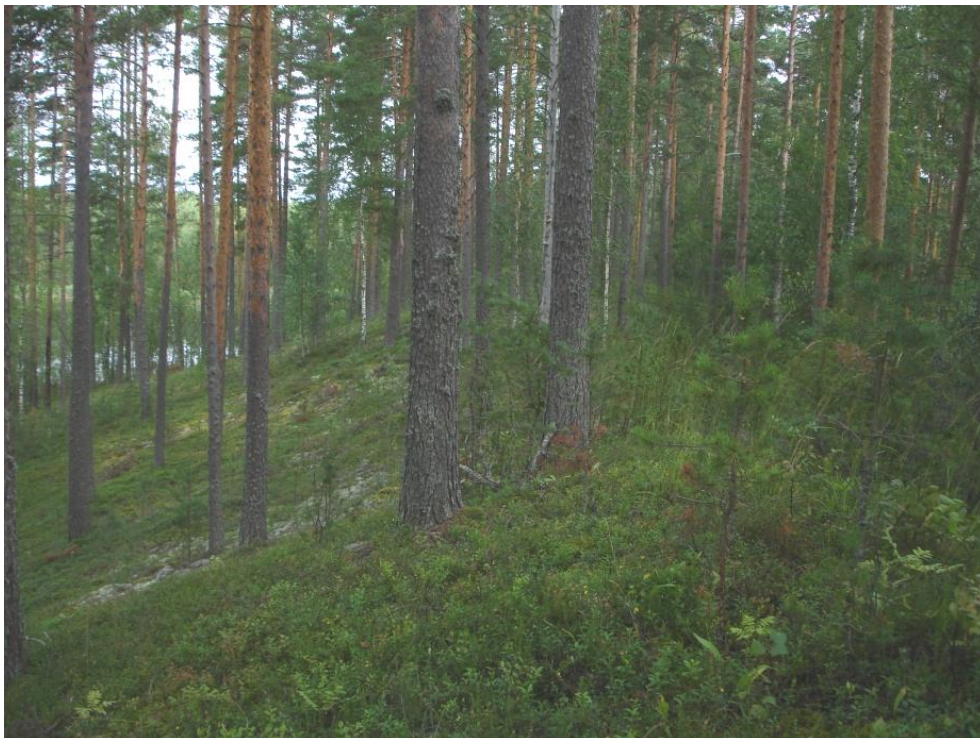
Kuva 4. Vehkalammin itäpuolella oleva harjuselänne. Kuva © Tapio Väänänen / GTK.

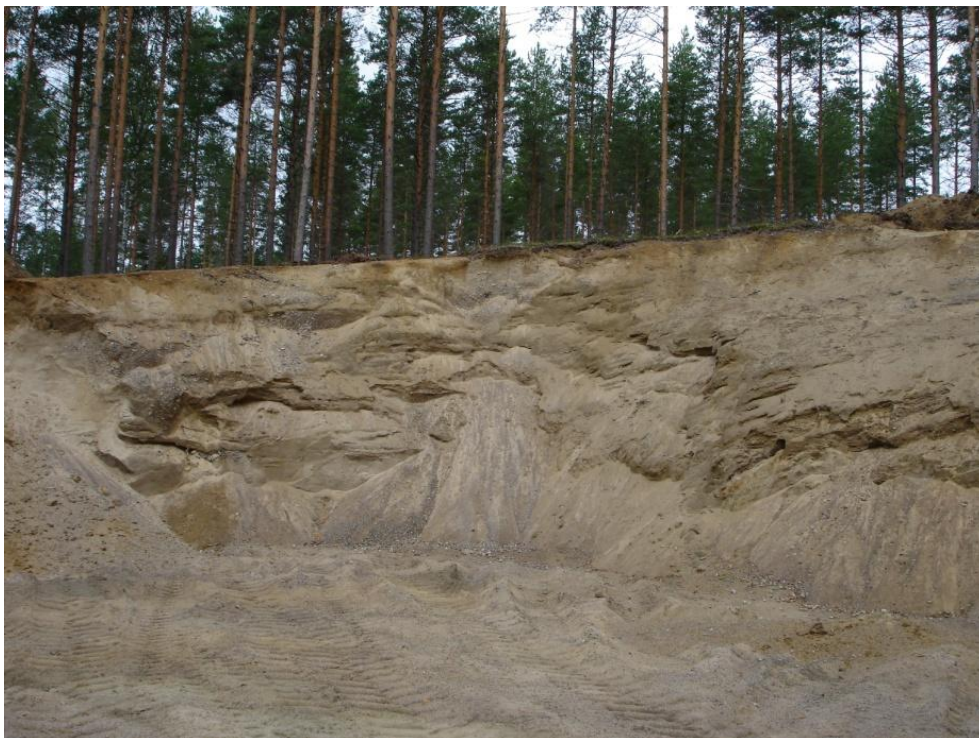
Kuva 5. Seikanharjun lievemuodostumassa olevan maa-ainesten ottopaikan leikkausseinämää 9.8.2012. Kuva © Tapio Väänänen / GTK.

Seikanharjun liepeille, sen luoteisreunalla, Nurmaankyläntien varrella, oli pieni kotitarvemonttu (30x25 m), jossa oli näkyvissä virtakerroksellista hietta- ja hiekkakerrostumaa noin 4,5 metriä korkeassa leikkausseinämässä (i: 3482 523, p: 6797 893, KKJ3). Montun pohja oli kuivaa hiekkaa, eikä pohjavettä havainnut maaperäpiikillä metrin syvyydellä (kuva 5).

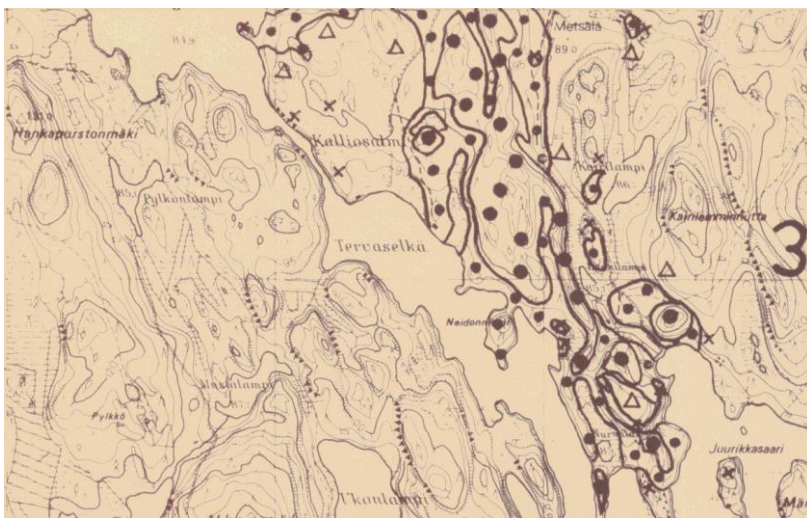
Kuva 2. Ote maa-ainesinventointi kartasta Särkilammenharjun alueelta.

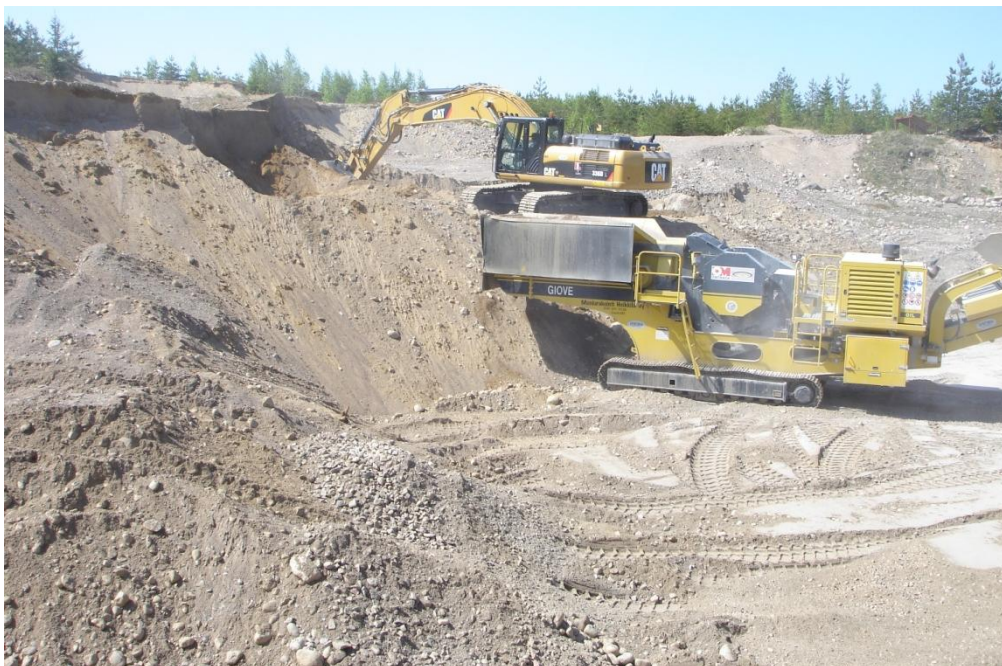
Kuva 3. Maa-ainestenottoa Särkilammenharjulla toukokuussa 2012. Kuva © Tapio Väänänen / GTK.

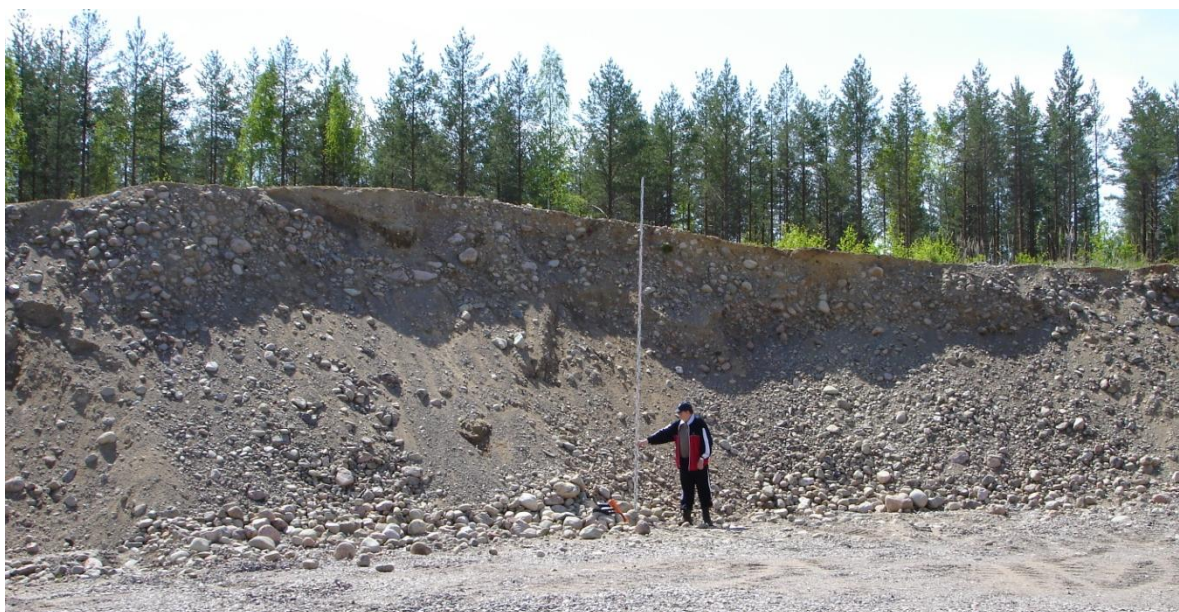
Kuva 4. Särkilammenharjun ottoalueen eteläpäässä olevan leikkauksen kivistä soraa sisältävää ainesta. Kuva © Tapio Väänänen / GTK.

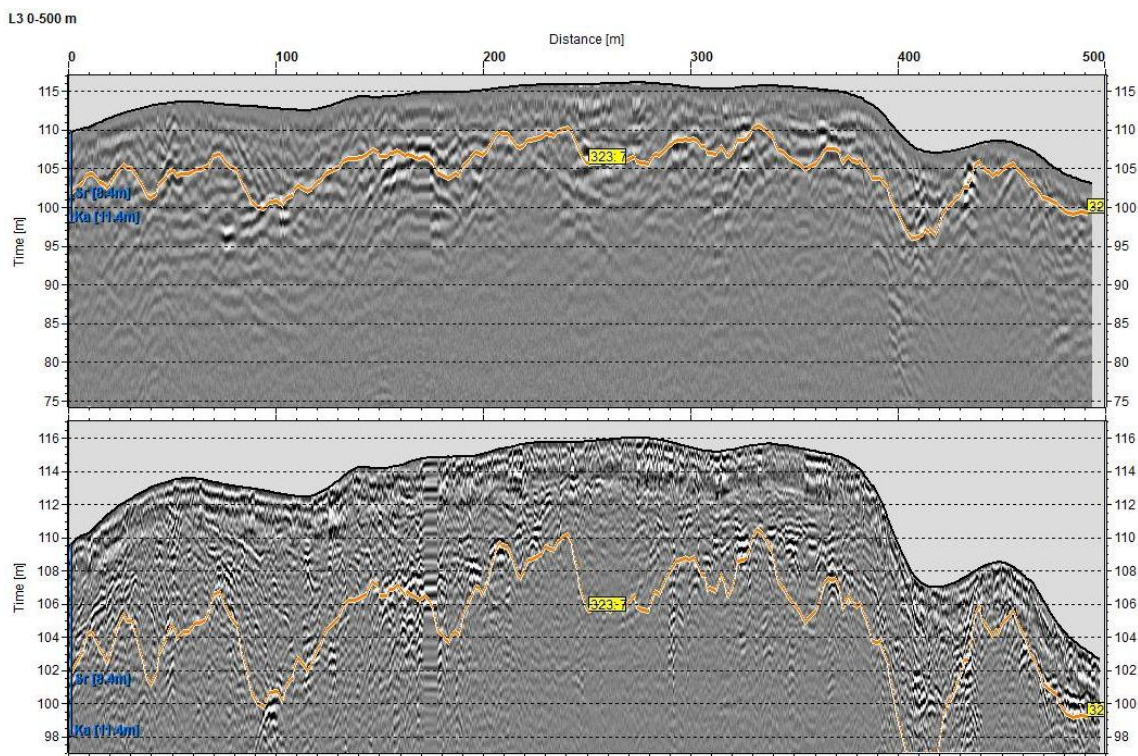
Kuva 5. Luotauslinjan 3 maatutkaprofiili luotausvälillä 0-500 m. Oranssi viiva = tulkittu kalliopinta. Ylempi kuva on 25 MHz antennin profiili ja alempi 100 MHz antennin profiili. Korkeus Dem10m © Maanmittauslaitos.

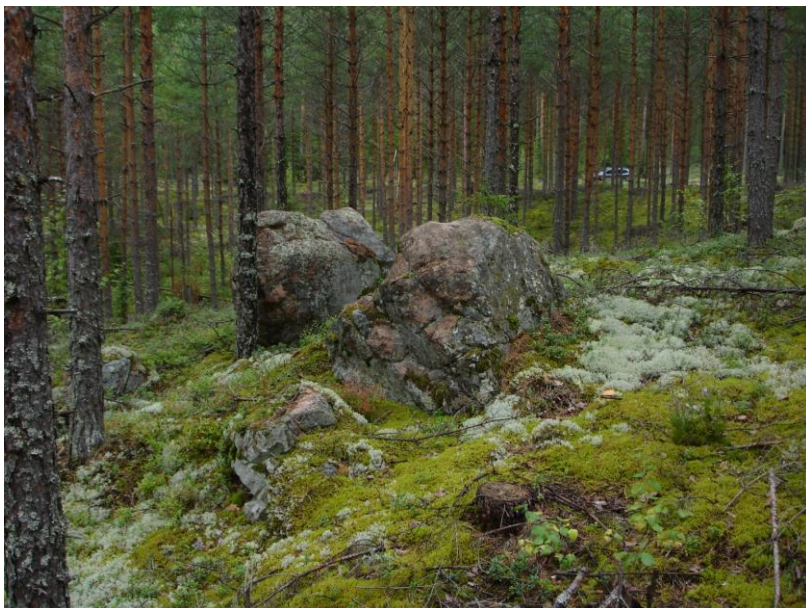
Kuva 3. Lohkkareita Särkilammelle menevän tien länsipuolella. Kuva © Tapio Väänänen / GTK.

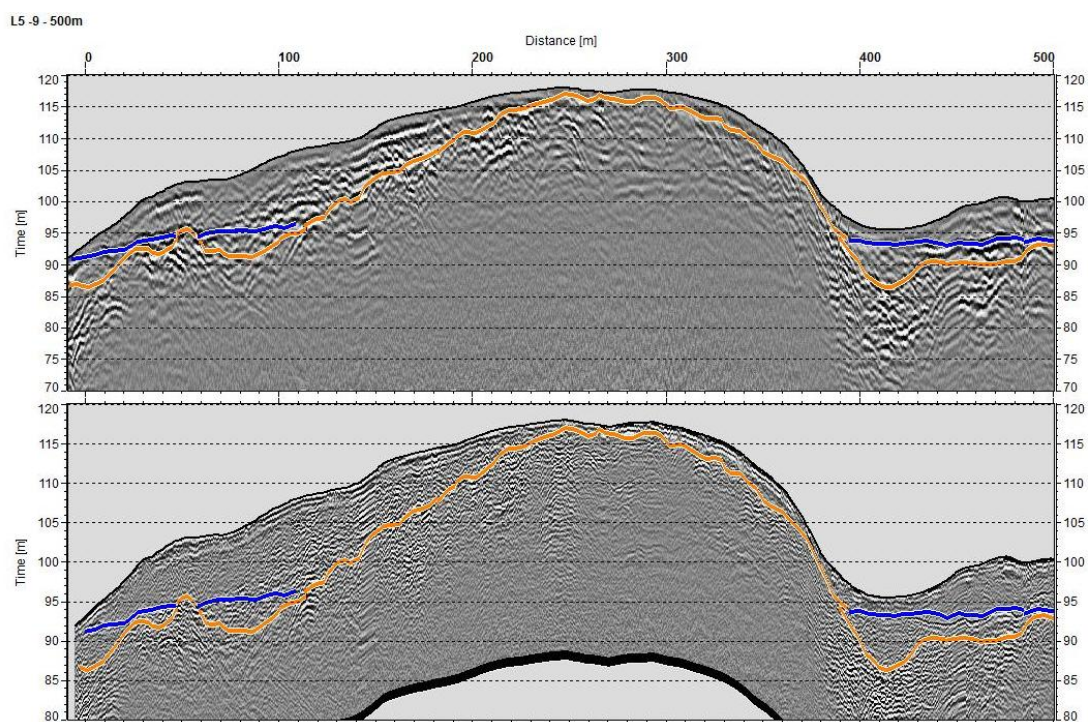
Kuva 5. Luotauslinjan 5 tulkintaprofiilit välillä -9m – 500 m. Linjan lähtöpiste on itäpuolisen Särkilammin ranta. Ylempi kuva on 25 MHz antennin profiili ja alempi 100 MHz antennin profiili. Sininen viiva = tulkittu pohjaveden pinta, oranssi viiva = kallio/moreeni. Korkeus DEM_10m © Maanmittauslaitos.

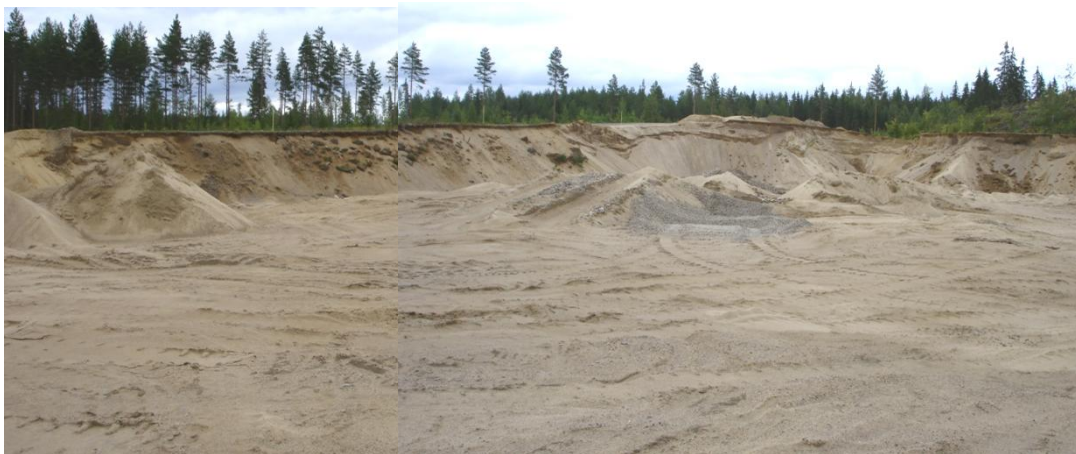
Sarvilammen eteläpuolella olevassa muodostumassa oli melko laaja maa-ainesten ottoalue (kuva 3), jossa oli näkyvissä tuoreessa leikkausseinämässä (i:3 483 298, p:6 803 559, KKJ3) pinnasta alkaen 0 – 1 m hietaa ja 1 – 4 m hiekkaa. Ottoalueen länsireunalla oli maa-aineksia otettu kallion pintaan saakka. Leikkausseinämän reunassa (i:3 483 196, p: 6 803 549) oli näkyvissä 0 – 0,5 m soraa ja 0,5 – 3,0 m hietaa. Ottoalueen pohjalla oli näkyvissä vesi. Kallio oli ehyttä ja rapautumispinnaltaan vaaleaa (kuva 4).

Kuva 3. Yleiskuva Sarvilammen eteläpuolella olevalta maa-ainesten ottoalueelta (9.8.2012). Kuvat © Tapio Väänänen / GTK.

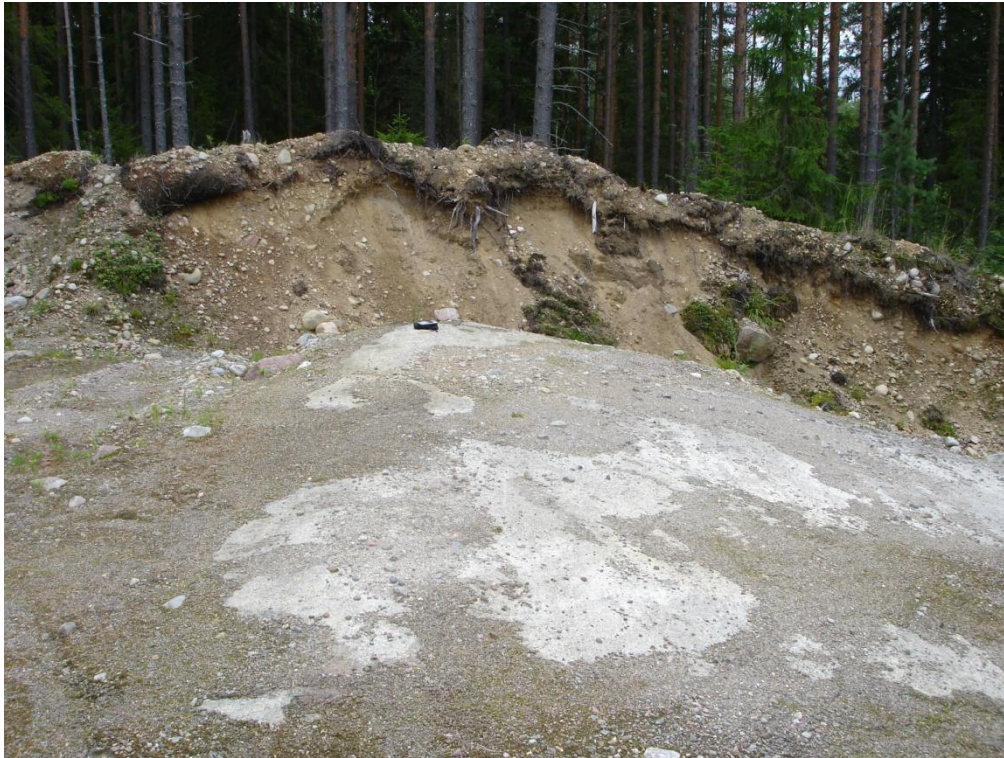
Kuva 4. Sarvilammen ottoalueen länsireunan paljastunutta eheää kalliota. Lajittuneen aineksen kerrostuma myötäilee kallion muotoja. Kuva © Tapio Väänänen / GTK.

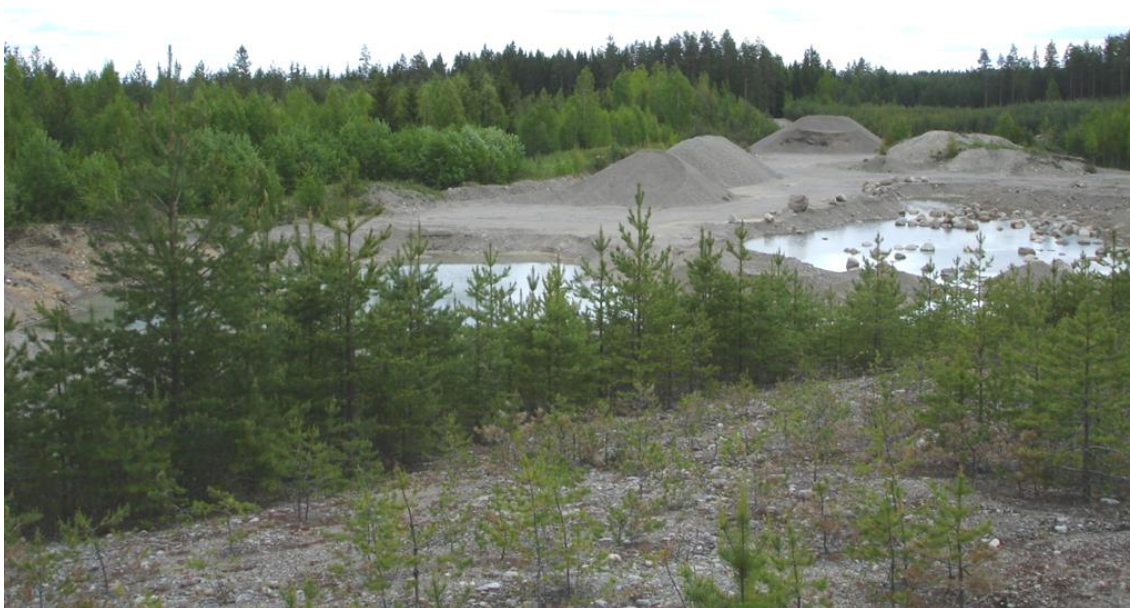
Kuva 3. Myllyharjun keskiosan maa-ainesten ottoalue, jossa kaivuuta on tehty noin metri pohjaveden pinnan alapuolelle. Kuva © Tapio Väänänen / GTK.

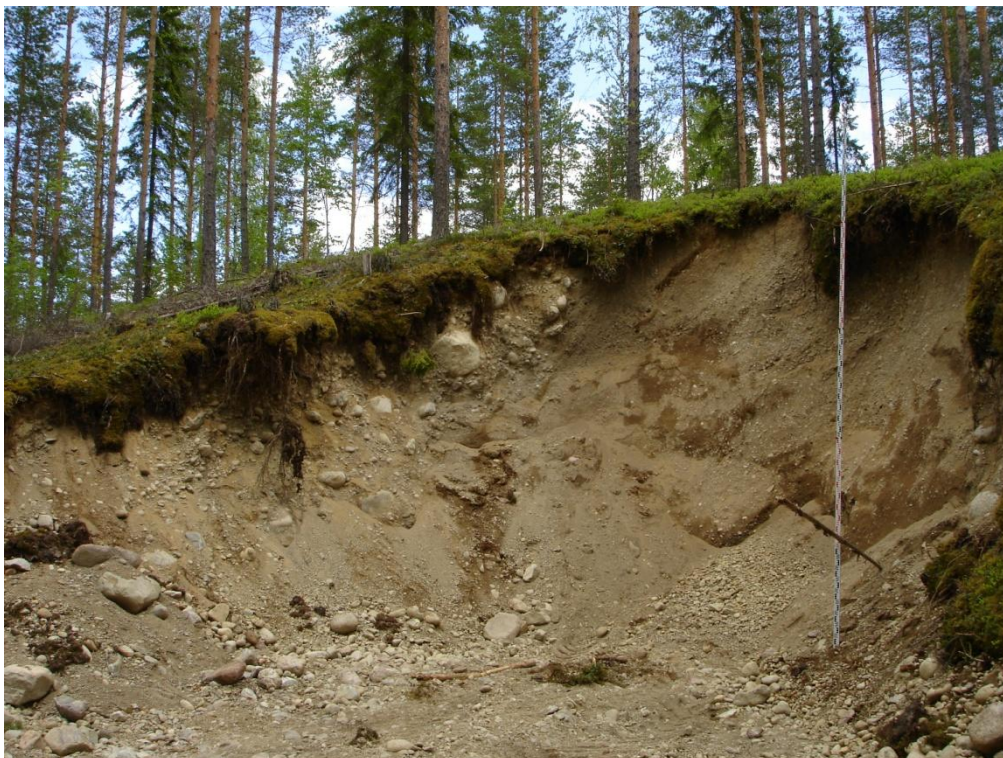
Kuva 4. Kousantien varressa olevan ottokuopan leikkausseinämä. Kuva © Tapio Väänänen / GTK.

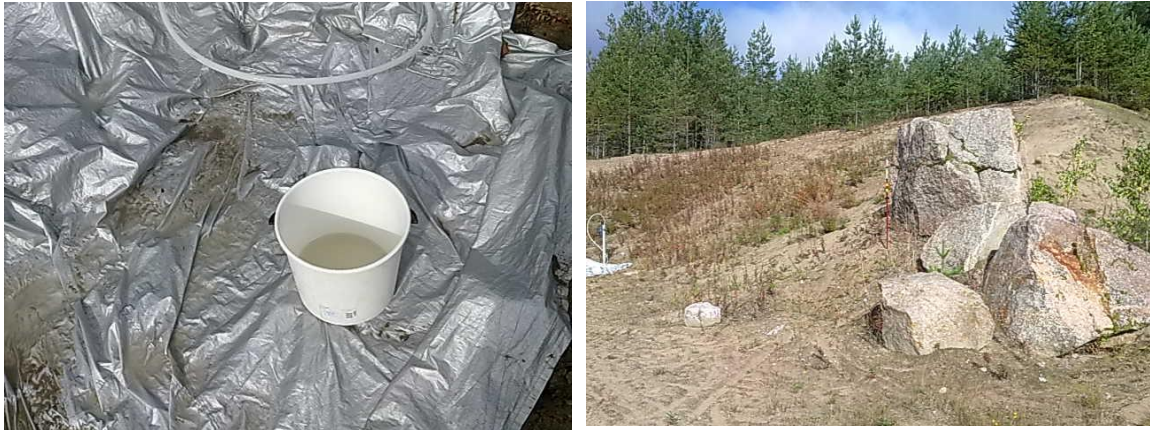
Kuva 3. Havaintoputken HP43-2011 lietteistä pohjavettä ja havaintoputken lähiympäristöä Suopellolla. Kuvat © Arto Kiiskinen / GTK.

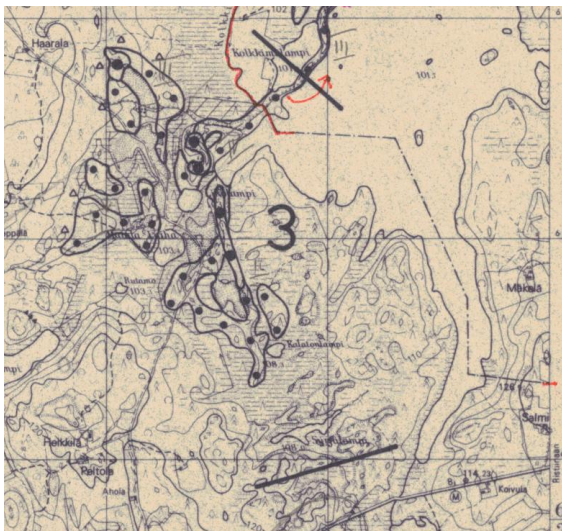
Kuva 2. Ote soravarojen inventointikartasta Harjukankaan alueelta.
