2.6 Mäntyharju

Mäntyharjun kunnan alueella tehtiin tutkimuksia seitsemällätoista kohteella, joista seitsemällä suoritettiin jatkotutkimuksia (taulukko 1 ja karttakuva 1). Suurimmat pohjavedenpinnan yläpuoliset maa-ainesvarannot Mäntyharjulla sijaitsevat Supin, Myllylampi-Multakankaan, Särkilammenharjun, Myllyharjun, Herajärven ja Kylmälän alueilla

Taulukko 1. Mäntyharjun alueen raportoidut maa-ainekohteet.

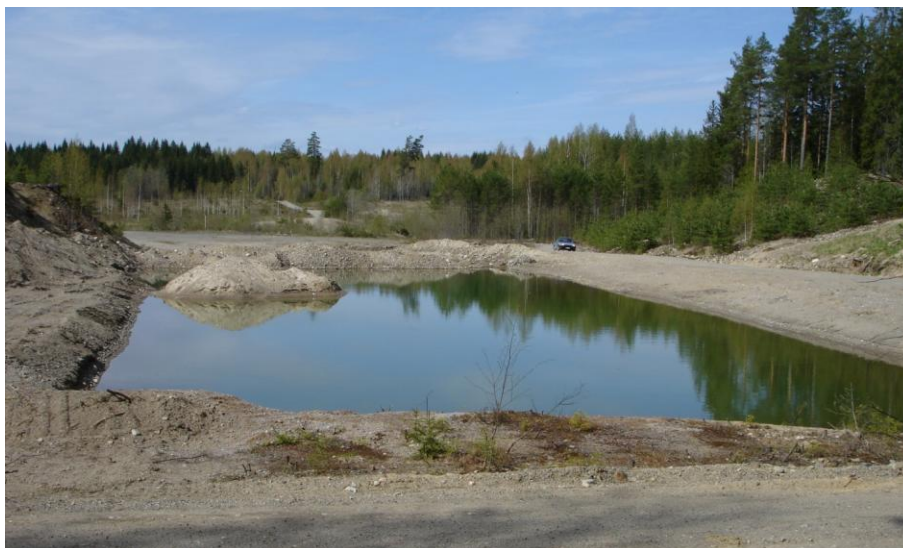
Harjukankaan pohjoisosassa maa-aineksia on otettu pohjaveden pinnan alapuolelta (kuva 3). Riuttatien vieressä, pohjavesilammen itäpuolella on pohjaveden tarkkailuputki. Tien pohjoispuolella oleva selänne on vielä geologisesti luonnontilainen. Leikkaus seinämässä maa-aines on noin 2,5 metriin saakka hiekkavaltaista ja siitä noin 4,0 metriin saakka soraista hiekkaa. Aines lienee syvemmällä kivisempää.

Kuva 3. Harjukankaan pohjoisosan pohjaveden pinnan alainen ottoalue. Kuva © Tapio Väänänen / GTK.

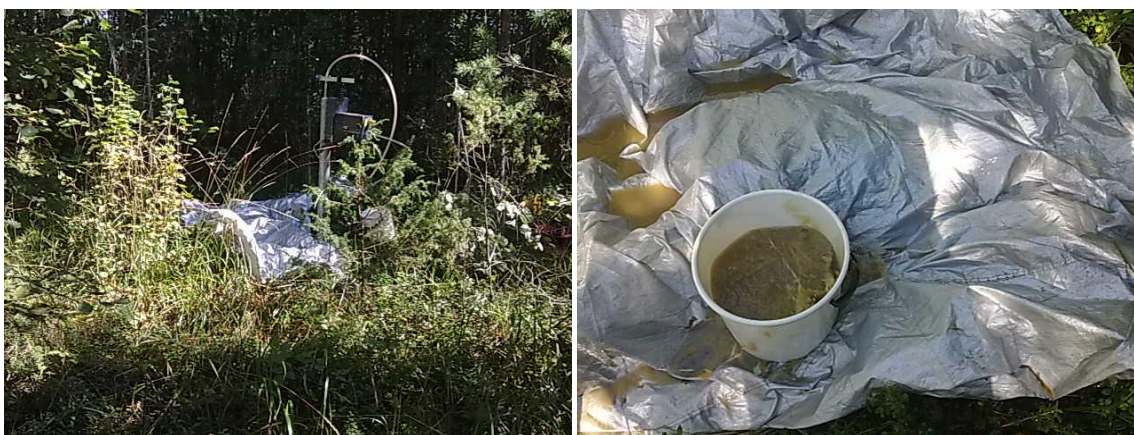
Putken huuhtelun yhteydessä (16.8.) pumpattiin Wattera sytkypumpulla 30 minuutin aikana 240 l vettä. Vesipinta aleni pumppauksen aikana kahdella senttimetrillä. Pohjavesi oli lähes hajutonta, mautonta, väriltään kellertävänruskeaa ja lietteistä (kuva 4). Vesi ei kirkastunut täysin pumppauksen aikana.

Kuva 4. HP29-2011 havaintoputken heinittynyttä ympäristöä ja sytkypumpulla pumpattua lietteistä pohjavettä sanokossa (16.8. 2013). Kuvat © Arto Kiiskinen/GTK.

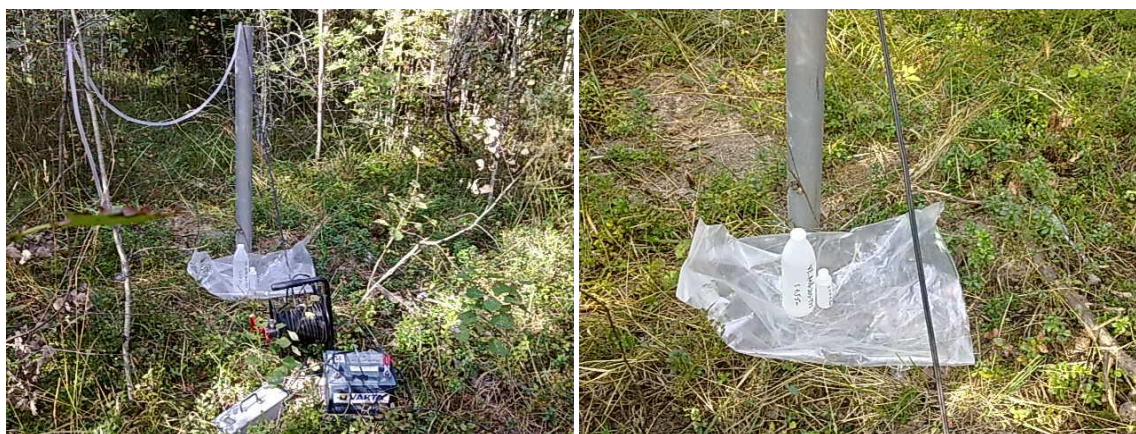
Putkesta otettiin vesinäyte Moon Soon -sähköpumpulla 4.9.2013 alkuainekoostumuksen selvittämiseksi (kuva 5). Ennen näytteenottoa putkesta pumpattiin 30 minuutin ajan 150 l vettä. Näyte otettiin syvyydeltä 4,5 – 5,5 m (kuva 5). Vesi todettiin näytteenoton yhteydessä hajuttomaksi, mauttomaksi, alussa väriltään kellertävän ruskeaksi, mutta lopussa kirkkaaksi (liite 6, näytetunnus VE_AKI\$-2013-19.1). Pohjaveden kirkastumisaika oli 15 minuuttia.

Kuva 5. Oikeassa kuvassa HP29-2011 pohjavesinäytteen otto Moon Soon -sähköpumpulla ja pohjavettä syvyydeltä 4,5-5,5 m näytetullossa (4.9. 2013). Kuvat © Arto Kiiskinen/GTK.

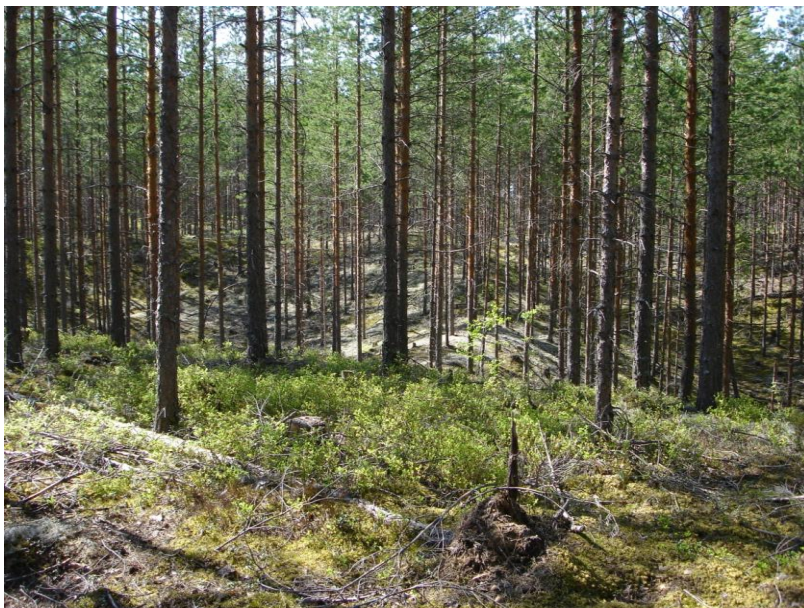
Herajärven muodostuma on todennäköisesti syntynyt jäätikön reuna-asemaan. Muodostuman keskiosassa on melko laaja tasainen alue. Itäosassa muodostuma on kumpukuoppamaastoa (kuva 3). Paikoin pinta on myös dyyniäytynyt. Aines on pintaosaltaan hiekkaa tai hietaa. Länsiosassa on muodostuman korkeimman kohdan ympäristössä pintaohkareisuutta, joka on melko teräväsärmäistä. Pintaosassa saattaa olla tällä alueella moreenipeitettä. Muodostuman etelälaidalla Kokosenkyläntien lähellä olevassa vanhassa ottokuopassa on valunut leikkaus, jossa on arviolta noin 7 m hiekkaa tai soraista hiekkaa (kuva 4). Aines on väriltään vaalean ruskeaa.

Kuva 3. Herajärven kumpukuoppamaastoa. Kuva © Tapio Väänänen / GTK.

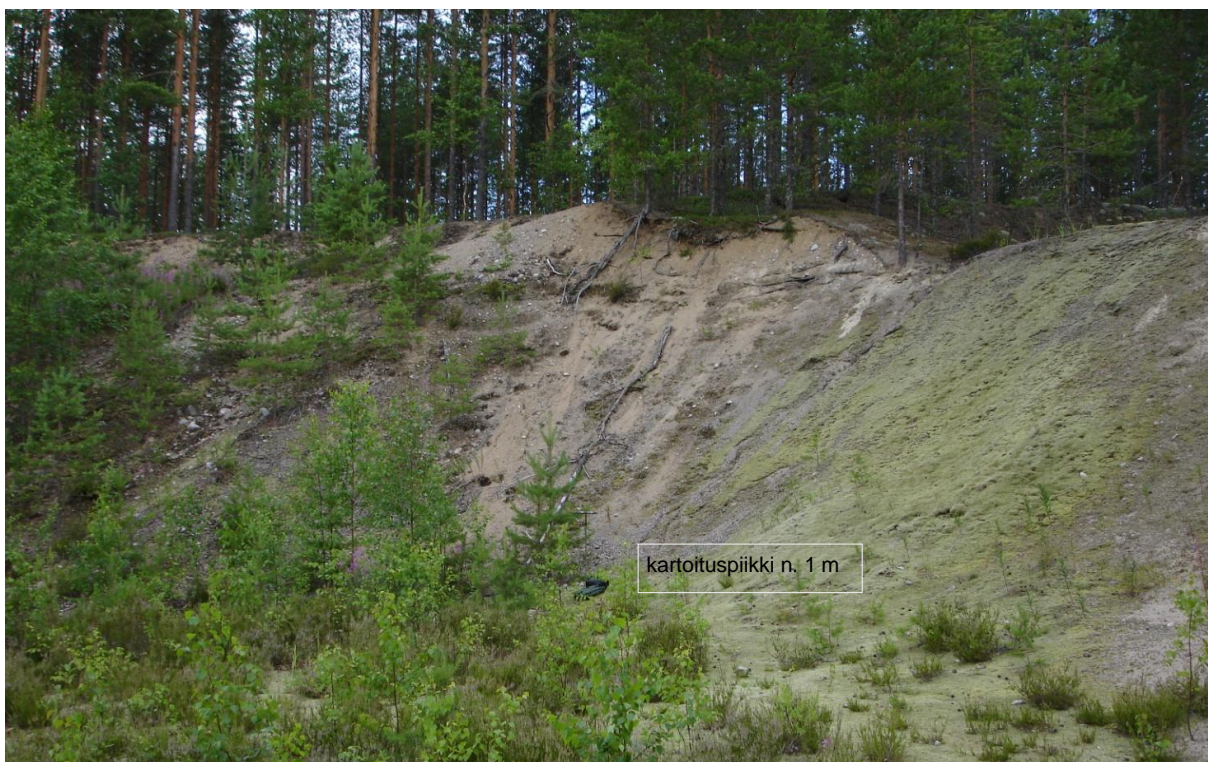
Kuva 4. Kokkosenkyläntien varressa olevan vanhan ottokuopan valunutta leikkausta. Kuva © Tapio Väänänen / GTK.

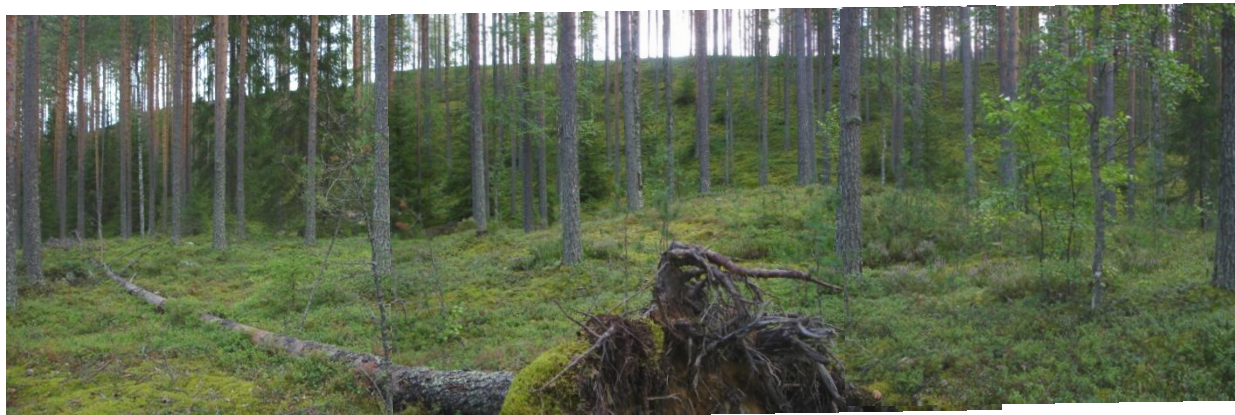
Kuva 3. Äijäniemen muodostuman länsireunan jyrkkä törmä. Kuvat on otettu 24.8.2012. © Tapio Väänänen / GTK.

Muodostuman länsi reunalla oli matalampi lievekerrostuma, joka kerrostunut kalliokohouman päälle. Liepeellä oli kalliopaljastuma.

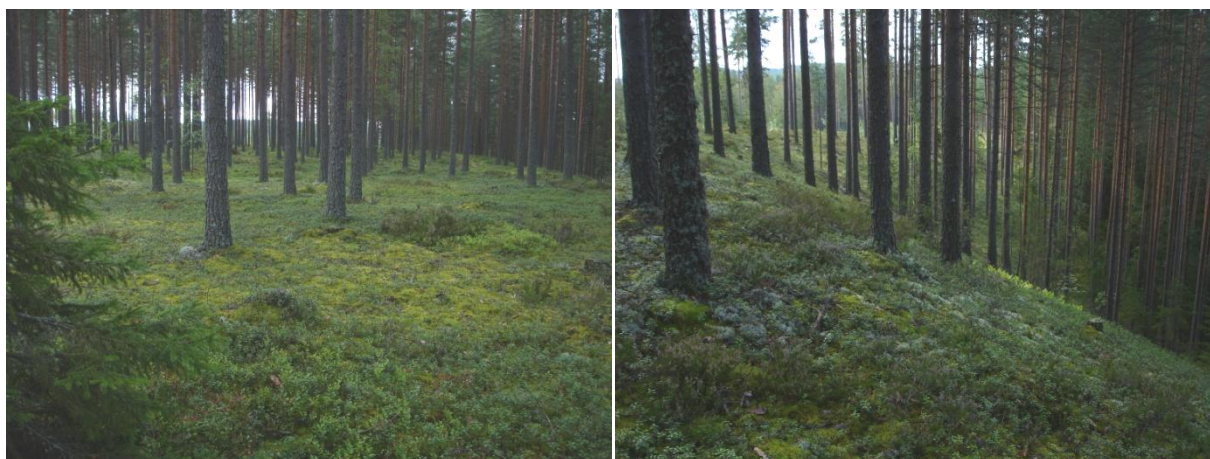
Kuva 4. Äijäniemen muodostuman tasaista lakiosaa etelään päin kuvattuna (vasen kuva). Muodostuman länsireunan jyrkkä törmä. Kuvat on otettu 24.8.2012. © Tapio Väänänen / GTK.

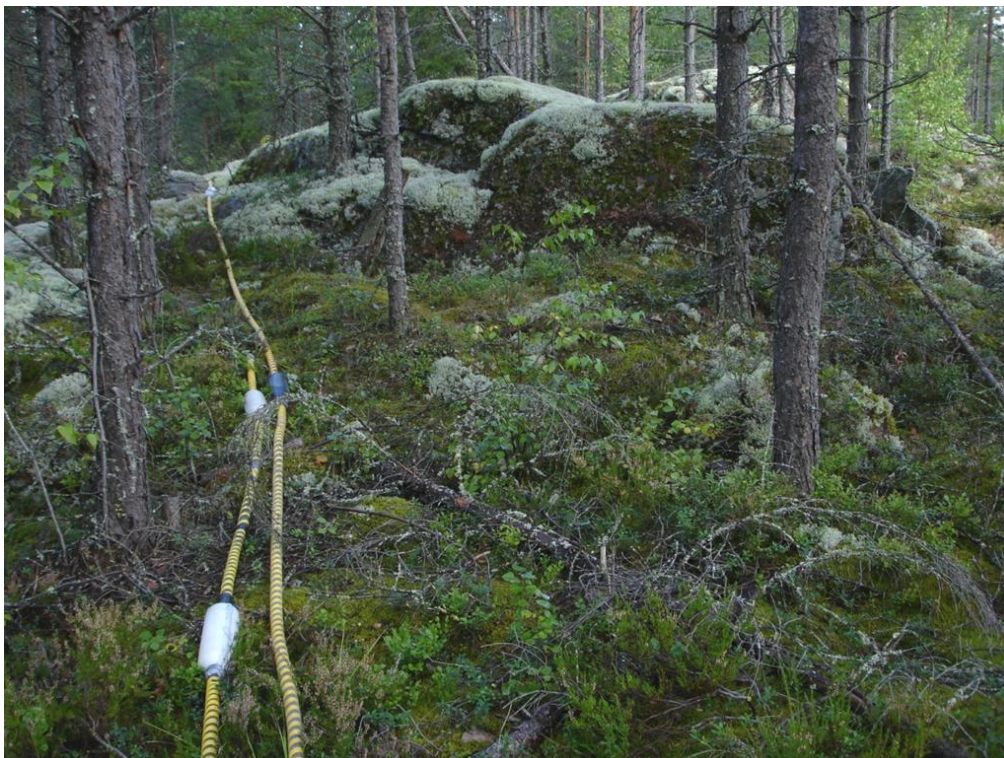
Kuva 5. Äijäniemen pohjoisosan kalliopaljastuma. Kuva on otettu 24.8.2012. © Tapio Väänänen / GTK.

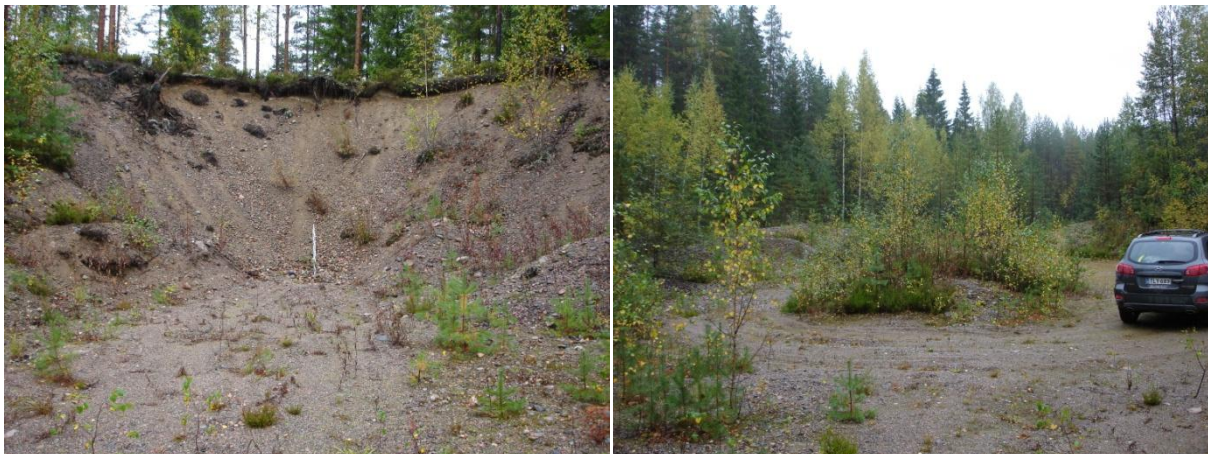
Kylmälän muodostumassa oli pohjoisosassa maa-ainesten ottoalue (40 x 70 m), jossa oli noin 4-6 m korkea valunut leikkaus. Maa-aines oli hiekkaa tai soraista hiekkaa (kuva 3), paikoin jopa kivistä sora. Ottoalueen pohjalla oli seulanpää kivistä kiviä, joten aines sisältää muutamia prosentteja kiviä. Riinintien ja ottoalueen välissä oli vielä koskematon alue, jossa oli ainakin yksi suppakuoppa (kuva 4). Maan pinnalla alueen itäosassa ja suppakuopan eteläreunalla oli jonkin verran kiviä, ja aines oli heikosti lajittunutta. Itäosan rinne on jyrkkä eroosiuoma. Muodostuman eteläosassa Riinintien varrella oli maisemoitu männyntainta kasvava ottoalue, jossa aines oli soraista hiekkaa tai sora, joka sisälsi jonkin verran kiviä (kuva 5).

Kuva 3. Kylmälän muodostuman pohjoisosassa olevan ottoalueen valunutta leikkausseinämää (vasen kuva, kuvaussuunta pohjoiseen). Maa-aineksen lajitteet vaihtelevat hiekasta soraan. Ottoalue oli suurelta osin metsittyä (oikea kuva, kuvaus suunta etelään). Kuvat on otettu 19.9.2012. © Tapio Väänänen / GTK.

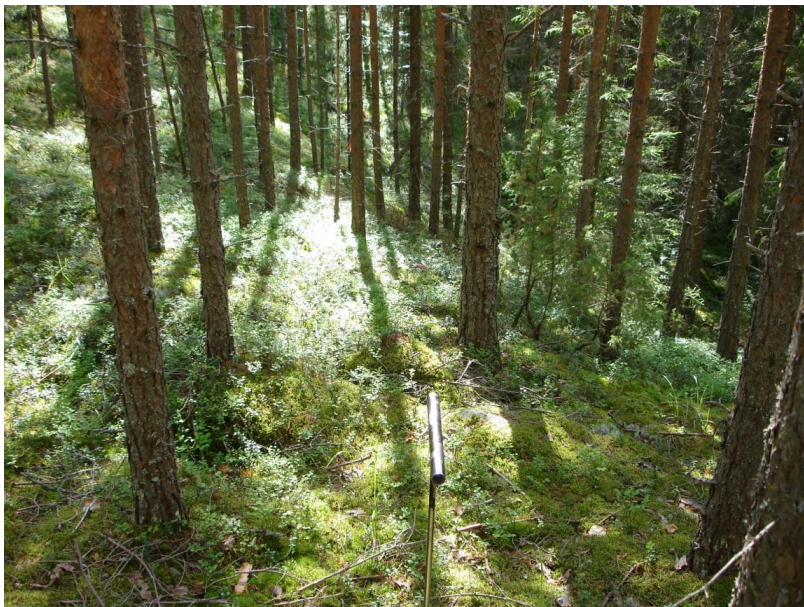
Kuva 4. Kylmälän muodostuman supan reuna ottoalueen eteläpuolella. Kuvaussuunta länsilounas. Kuva on otettu 2.7.2013. © Tapio Väänänen / GTK.

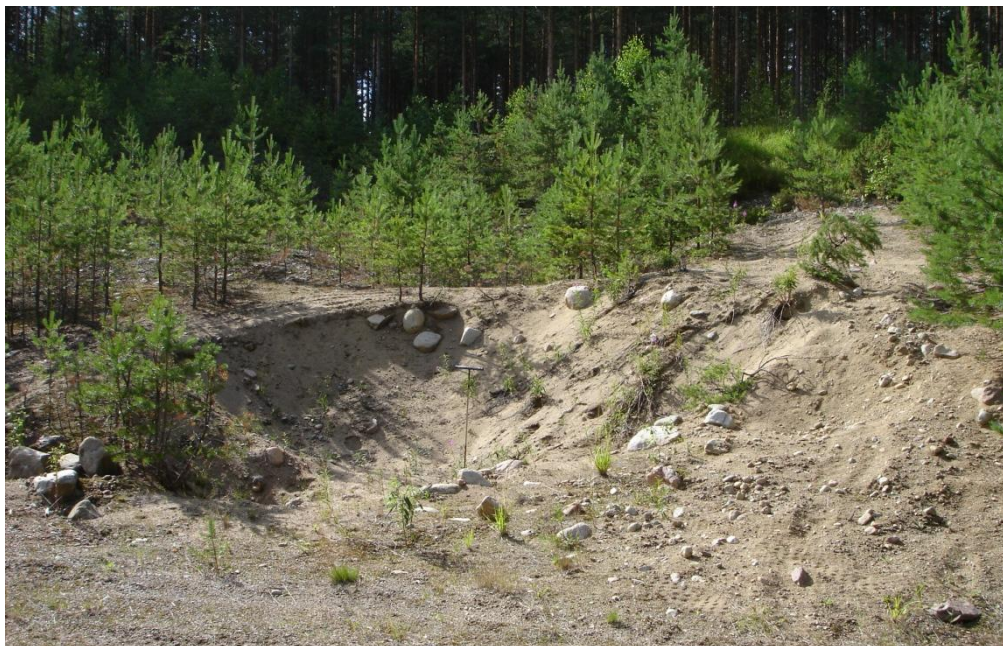
Kuva 5. Kylmälän muodostuman kaakkoispäässä, Riinintien varrella olevan maisemoidun ottoalueen soraista hiekkaa tai soraa, jossa on jonkin verran kiviä. Kuvaussuunta luoteeseen. Kuva on otettu 2.7.2013. © Tapio Väänänen / GTK.
