2.2 Mikkel

Mikkelin kaupungin alueella tehtiin tutkimuksia kuudessa kohteessa, joista Kaamalonkankaalla, Valkeajärvellä, Palokankaalla ja Hiidensilmäkankaalla suoritettiin jatkotutkimuksia (taulukko 1 ja karttakuva 1). Laskentakohteiden pinta-ala oli yhteensä 44,1 hehtaaria. Pohjavedenpinnan yläpuolisten maa-ainesten kerrospaksuus oli keskimäärin 4,5 metriä ja massat yhteensä noin 2,1 miljoonaa m³. Pohjavedenpinnan alapuolisten maa-ainesten kerrospaksuus oli keskimäärin 8,3 metriä ja massat yhteensä noin 4,1 miljoonaa m³. Massojen kokonaistilavuus oli noin 6,3 miljoonaa m³. Maa-ainesten ottoon soveltuvilla (M) tai osittain soveltuvilla (O) alueilla olevien pohjavedenpinnan yläpuolisten massojen tilavuus oli noin 2,1 miljoonaa m³ (liite 7/1).

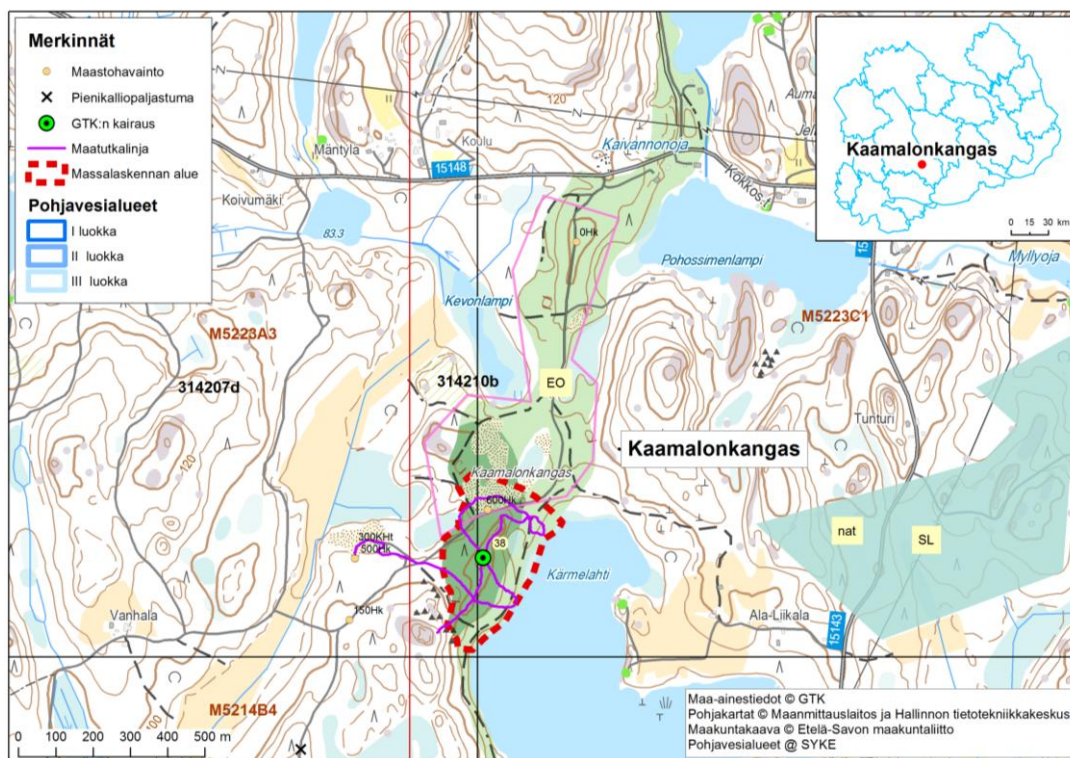
Kuva 1. Kaamalonkankaan muodostuman alueen tutkimuspisteet ja maatutkalinjat.

Kaamalonkangas on osa pohjois-eteläsuuntaista harjujaksoa. Kaamalonkankaan alueella harjussa on hiekkavaltainen pintaosa ja karkea soraydin (kuva 1). Alueen leikkauksissa on näkyvissä vi-
nosti viettäviä virtakerroksia.

Maatutkaluotausprofiilien tulkintatulosten perusteella määritettiin noin 10ha alue, josta laskettiin maa-ainesten tilavuudet pohjaveden pinnan ylä- ja alapuolelta (kuva 1). Pohjaveden pinnan yläpuolella on maa-aineksia noin 530 000 m³ (p.a. 8,8 ha ja keskipaksuus 6,1 m) ja alapuolella noin 720 000 m³ (p.a. 10,1 ha ja keskipaksuus 7,1 m). Maa-ainesten arvioitu kokonaismassamäärä on ko. tutkimusalueella noin 1 250 000 m³.

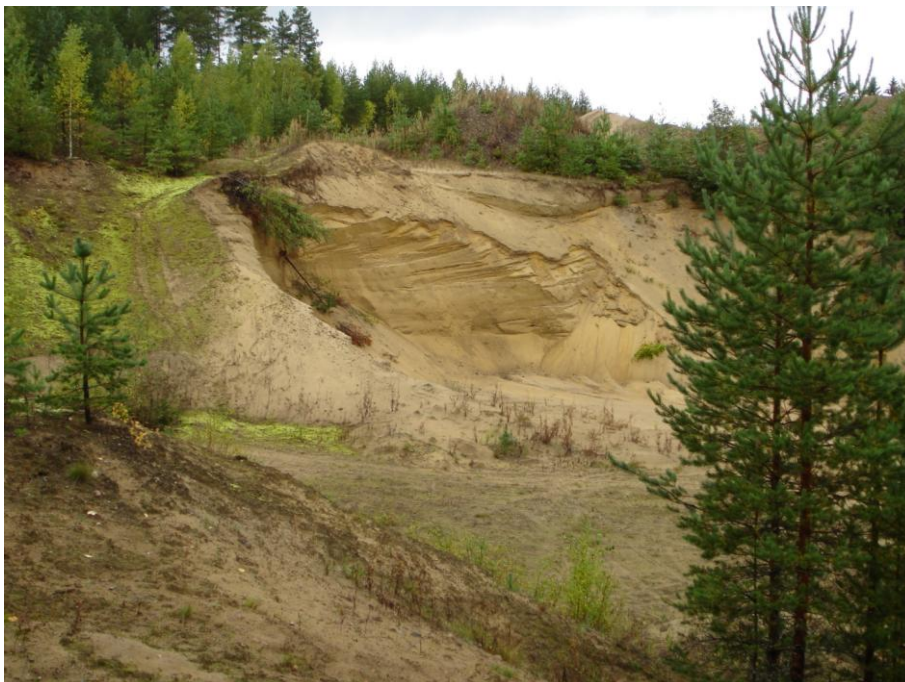
Kuva 3. Kaamalonkankaan ottoalueen hiekkavaltainen leikkauseinämä. Kuva © Tapio Väänänen / GTK.

Kaamalonkangas rajoittuu etelä- ja pohjoisosista kalliomäkiin, länsipuolelta suoalueeseen ja itä-
puolelta Valkiajärveen. Muodostuman pohjois- ja länsiosassa oli maa-ainesten ottoalueet, joissa
maa-aineksia oli kaivettu lähelle pohjavedenpinnan tasoa. Leikkauksissa näkyvä aines oli virta-
kerroksellista hienoa hiekkaa (kuva 3).

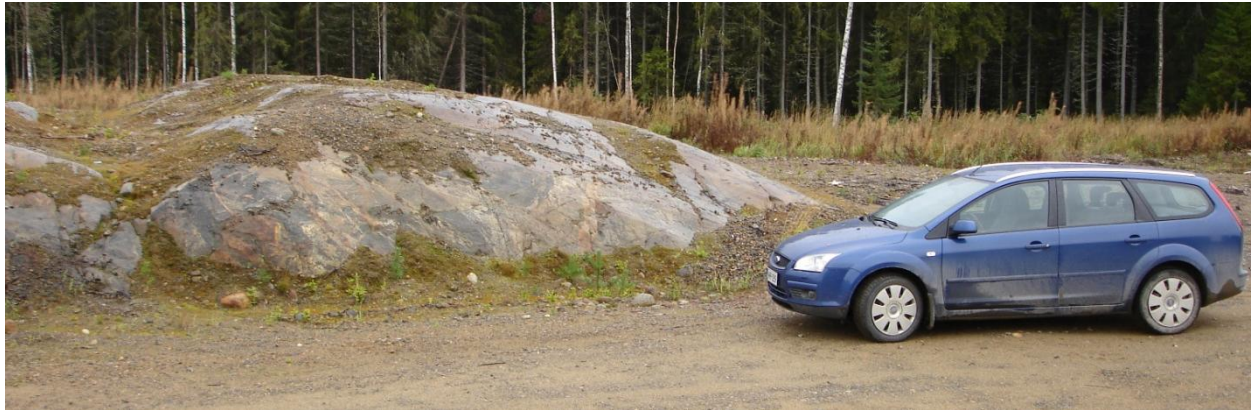
Kuva 3. Harjun alta paljastunut silokallio, jossa on uurteita. Kuva © Tapio Väänänen / GTK.

Lintusuon itäpuolella sijaitseva Kirkkoharju on kaivettu lähes kokonaan ja alueelta on paljastunut silokallioita (kuva 3). Aines on ollut kerrostuman pohjalla kivistä soraa. Tällä alueella ei ole hyödynnettävää maa-ainesta juurikaan jäljellä. Kalliokiviaines saattaa olla tulevaisuudessa hyödynnettävissä korvaavana materiaalina. Itäkankaalla on laaja toiminnassa oleva ottoalue. Maa-aines on hiekkavaltaista (kuva 4)

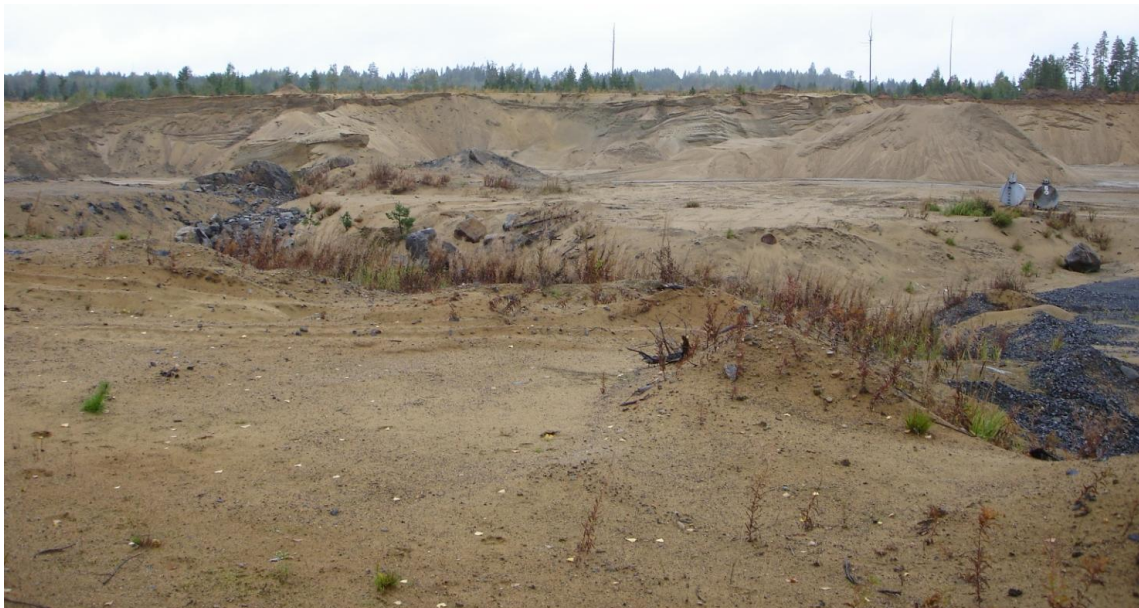
Kuva 4. Itäkankaan alueen toiminnassa oleva maa-ainesten ottoalue (Pirttiäho). Kuva © Tapio Väänänen / GTK.

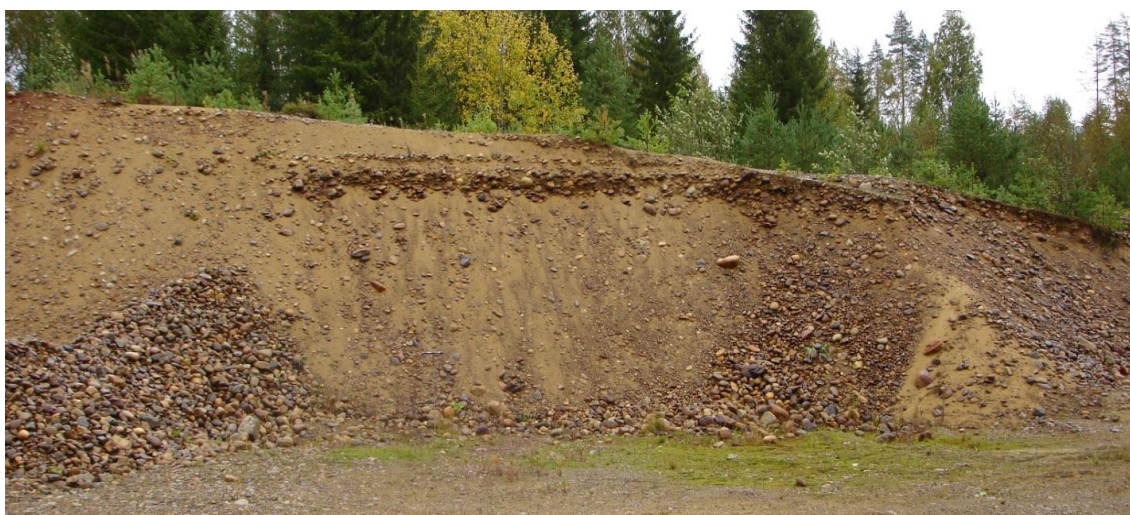
Kuva 3. Valkeajärven luoteispuolen muodostuman aines on soraa ja kivistä soraa. Seinämän korkeus on noin 3 m. Kuva © Tapio Väänänen / GTK.

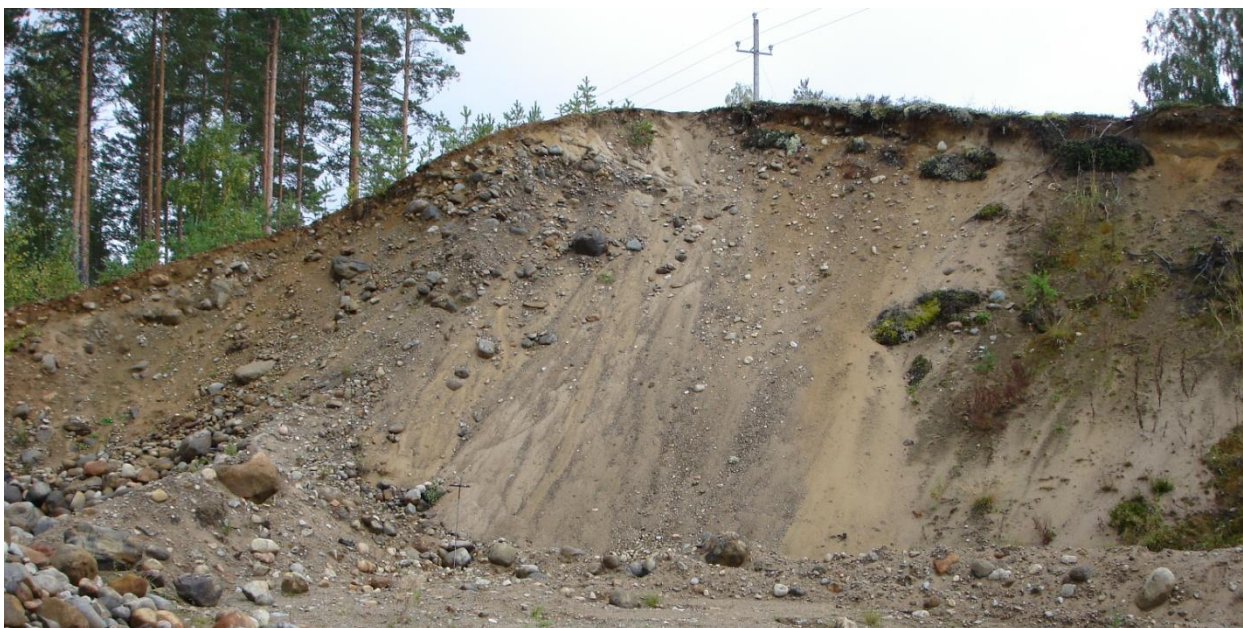
Kuva 3. Palokankaan harjun ydinosa, joka koostuu soravaltaisesta ja kivisestä aineksesta. Tie nro 13 kulkee sähkölinjan länsipuolella – kuvassa oikealla. Kuvaussuunta etelään. Kuva © Tapio Väänänen / GTK.

Palokangas on osa pohjoisluoteisessa suunnassa sijaitsevaa harjujaksoa, joka alkaa selväpiirteisellä Kangasniemen Maikonkankaalta, jatkuen Palokankaan kautta katkeilevina selänteinä noin 6 km etelään. Palokankaan kohdalla harjussa on selvä laajentumaosa, jossa on harjudeltan piirteitä. Leveimmillään muodostuma on noin puoli kilometriä (kuva 1). Harjun muutamia kymmeniä metrejä leveä ydinosa kulkee muodostuman itäosassa (kuva 3). Länsiosassa on laajoja hiekkavaltaisia kerrostumia.

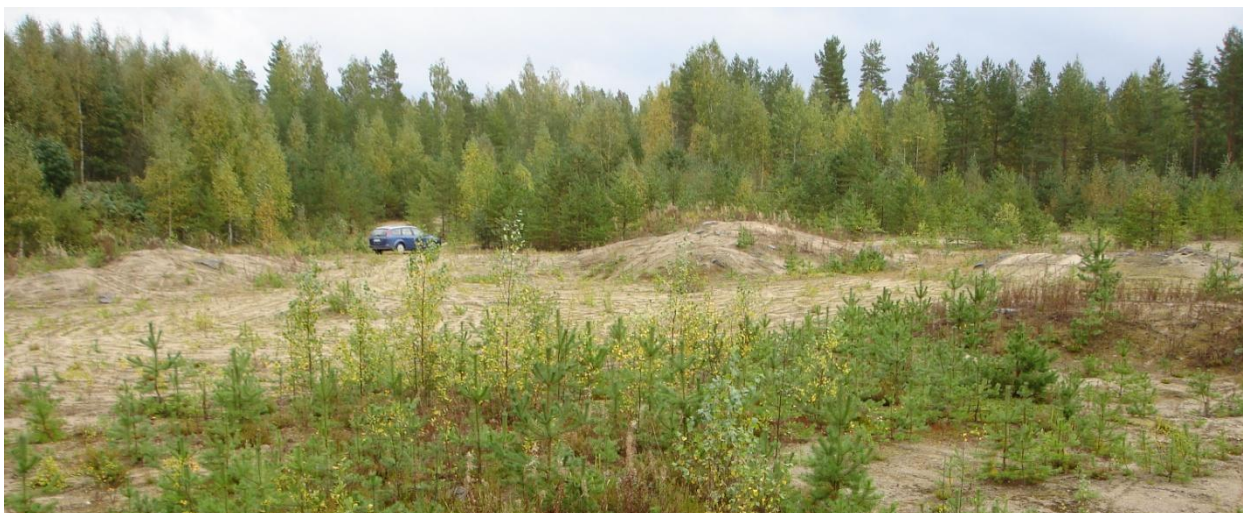
Kuva 4. Palokankaan pohjoisosan maisemoitu ottoalue, jossa kaivuu on ulottunut kallion pintaan saakka. Alueella ei ole pohjavettä näkyvissä. Kuvaussuunta on kaakkoon. Kuva © Tapio Väänänen / GTK.

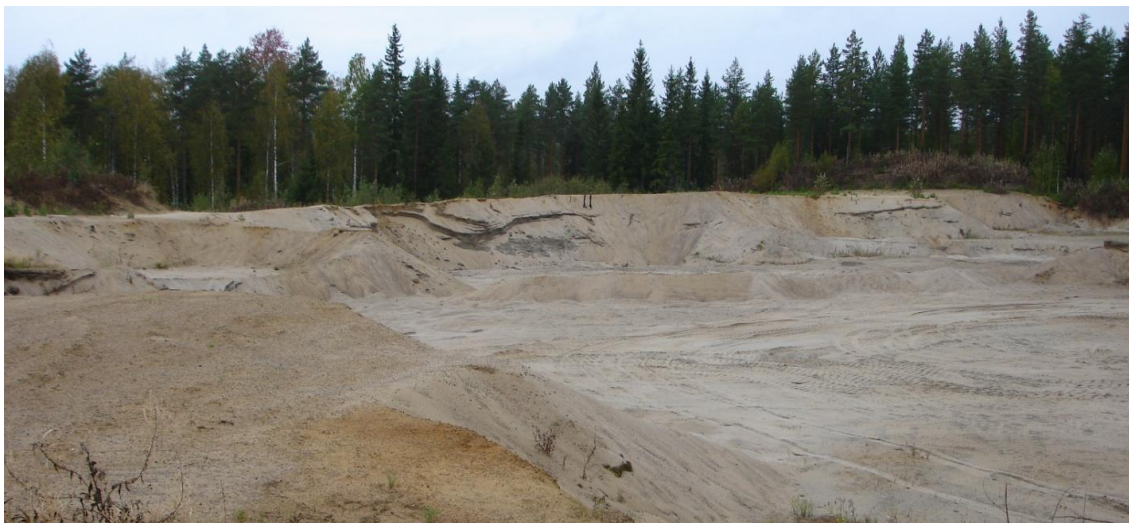
Kuva 5. Palokankaan harjun länsiosassa aines on hiekkavaltaista. Kuvaussuunta on pohjoiseen. Kuva © Tapio Väänänen / GTK.

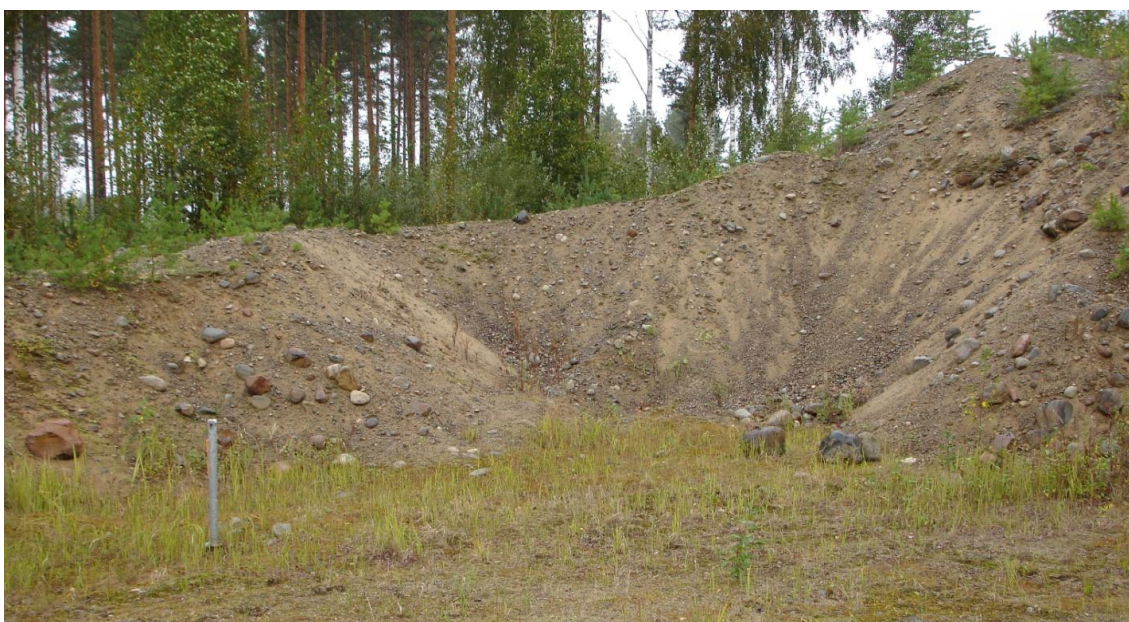
Kuva 6. Palokankaan muodostuman keskiosan maisemoimaton monttu, johon on asennettu pohjaveden tarkkailu-putki (pohjavesiputki 1-08). 13-tie kulkee kuvan ottopaikan itäpuolella lähellä montun reunaa. Kuvaussuunta on pohjoiseen. Kuva © Tapio Väänänen / GTK.

Alueen eteläosassa on aktiivista maa-ainesten ottoa. Eteläosassa aines on pintakerroksissa hiekkavaltaista, mutta syvemmällä, noin 5 m alkaen, aines muuttuu soraiseksi. Alueella olisi mahdollista ottaa maa-aineksia Pesäjärven tielle saakka. Tällöin tulee ottaa huomioon kuitenkin pohjaveden käyttötarve. Palokankaan harjun keskiosassa 13 –tien länsipuolella on maisemoimaton ottoalue, jonka reunaan on asennettu pohjaveden tarkkailuputki. Putki sijaitsee harjun ydinosaan karkeassa soravaltaisessa aineksessa (kuva 6)

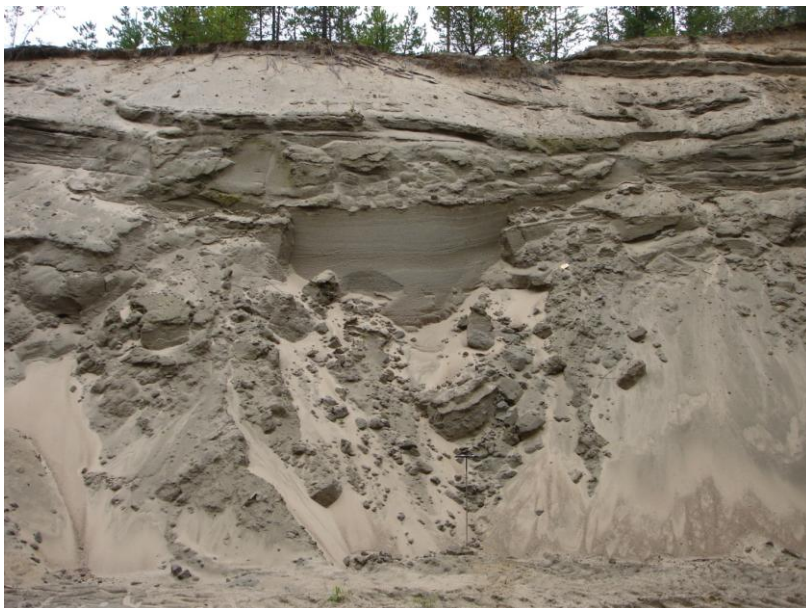
Kuva 7. Kuvassa näkyy Palokankaan eteläosassa olevan uuden ottoalueen hieta- ja hiekkavaltaista seinämää. Seinämän korkeus on noin 5,5 m. Kuvaussuunta on kaakkoon. Kuva © Tapio Väänänen / GTK.

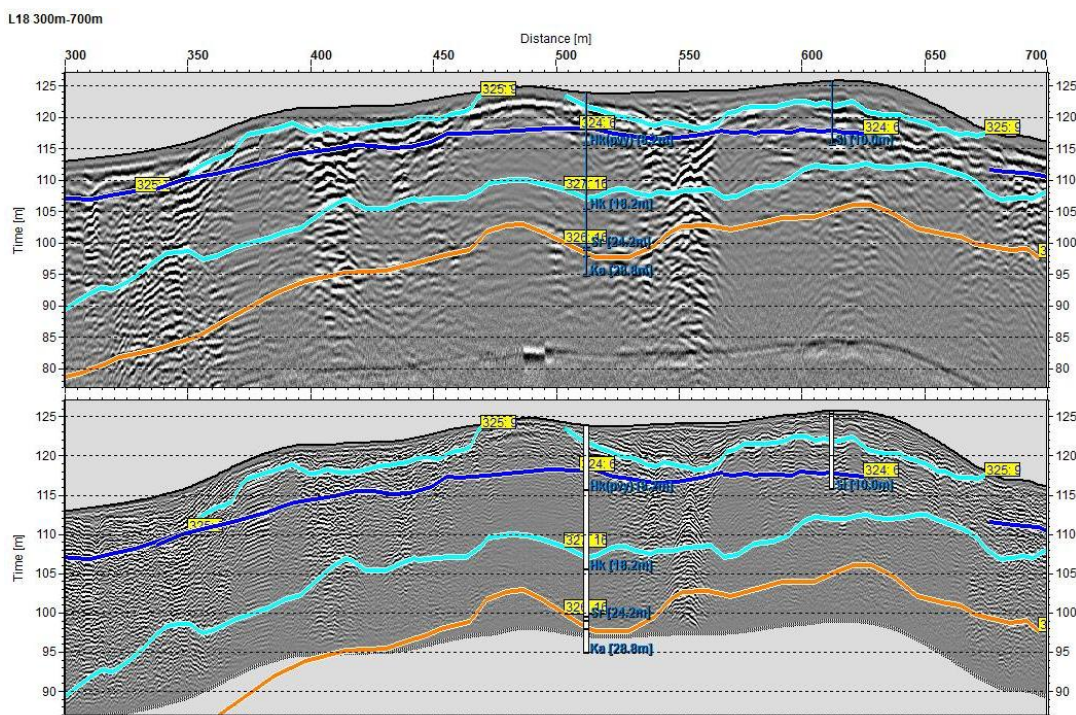
Kuva 9. Luotauslinjan 18 tulointaprofiilit. Ylempi kuva on 25 MHz antennin profiili ja alempi 100 MHz antennin profiili. Kuvassa olevat kairausprofiilit ovat GTK:n vuonna 2011 ja Etelä-Savon ympäristökeskuksen vuonna 2008 tekemiä kairauksia (vasemmalta alkaen HP39-2011 ja 16-08).

Palokankaan keski- ja eteläosaan tehtiin kaksi luotauslinjaa 23.5. 2012. Luotaus aloitettiin kuvassa 15 olevan pohjavesiputken (1-08) viereltä ja lopetettiin kairauspisteelle nro HP39-2011, johon on asennettu vuonna 2011 myös pohjavesiputki. Kuvissa 8 ja 9 on esitetty maatutkaprofiilit linjalta L17 (-9-300m) ja L18 (300 – 700 m).

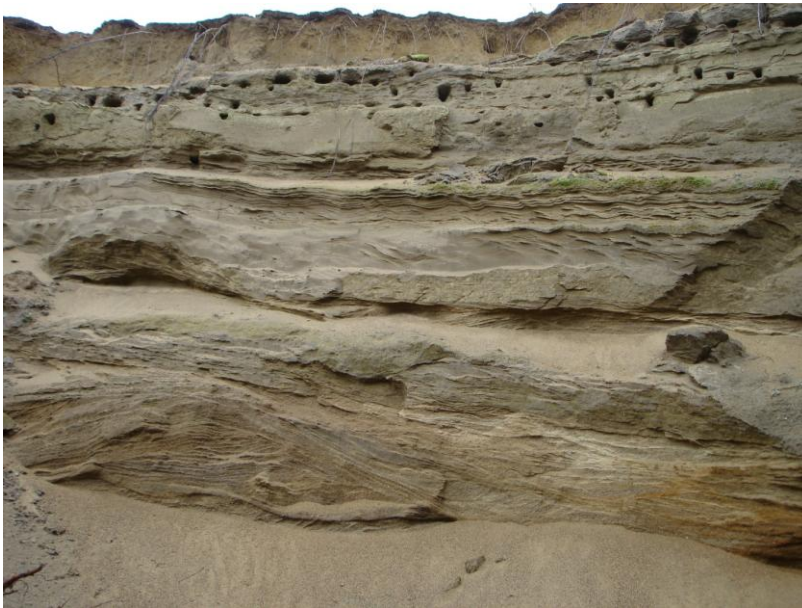
Kuva 5. Yksityiskohta virtausrakenteista. Kuva © Tapio Väänänen / GTK.

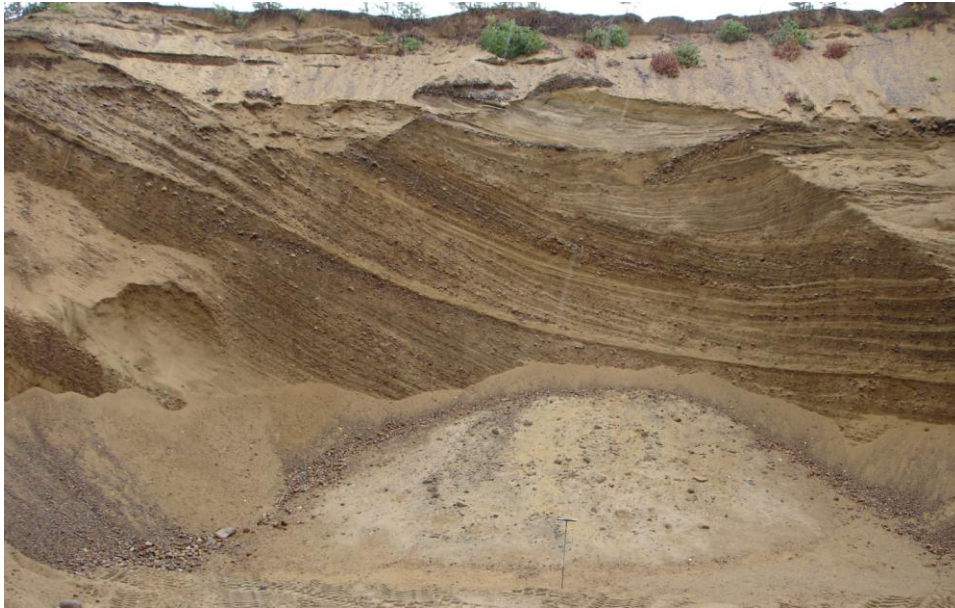
Kuva 6. Loivasti koverina kaareutuvia sora- ja hiekkakerroksia Petäjäkankaan eteläosan maa-ainesten ottoalueella. Sorakerrosten alapuolella on kivistä soraa. Vaaleat juovat ovat putoavia vesipisaroiita. Kuva © Tapio Väänänen / GTK.

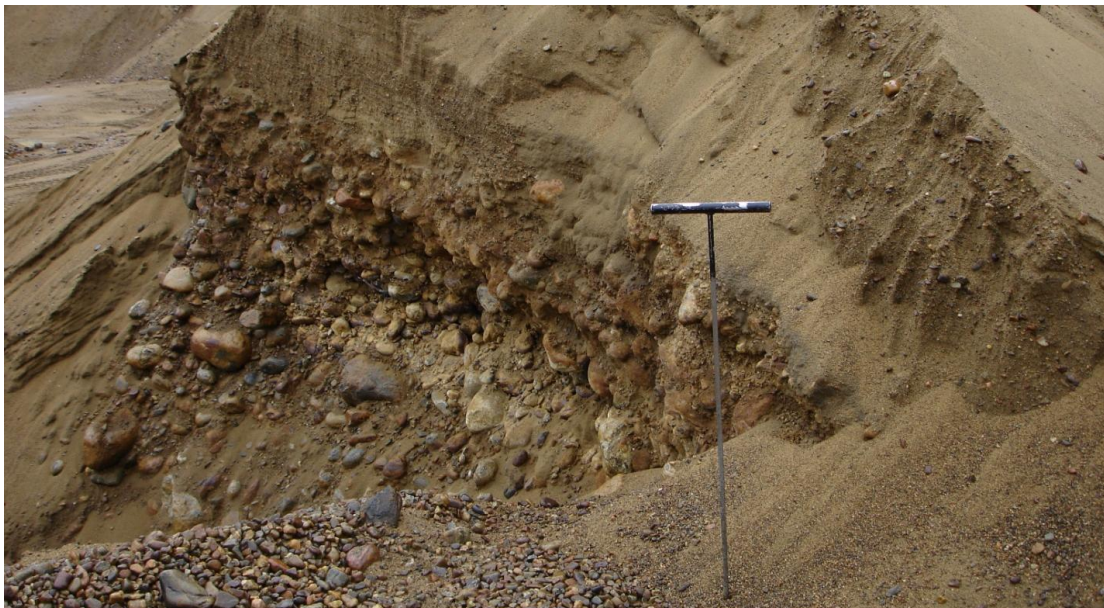
Kuva 7. Sorakerrosten alapuolella on näkyvissä karkeaa kivisoraa, joka on yläosastaan rautasaostuman punaruskeaksi värjäämää. Kuva © Tapio Väänänen / GTK.

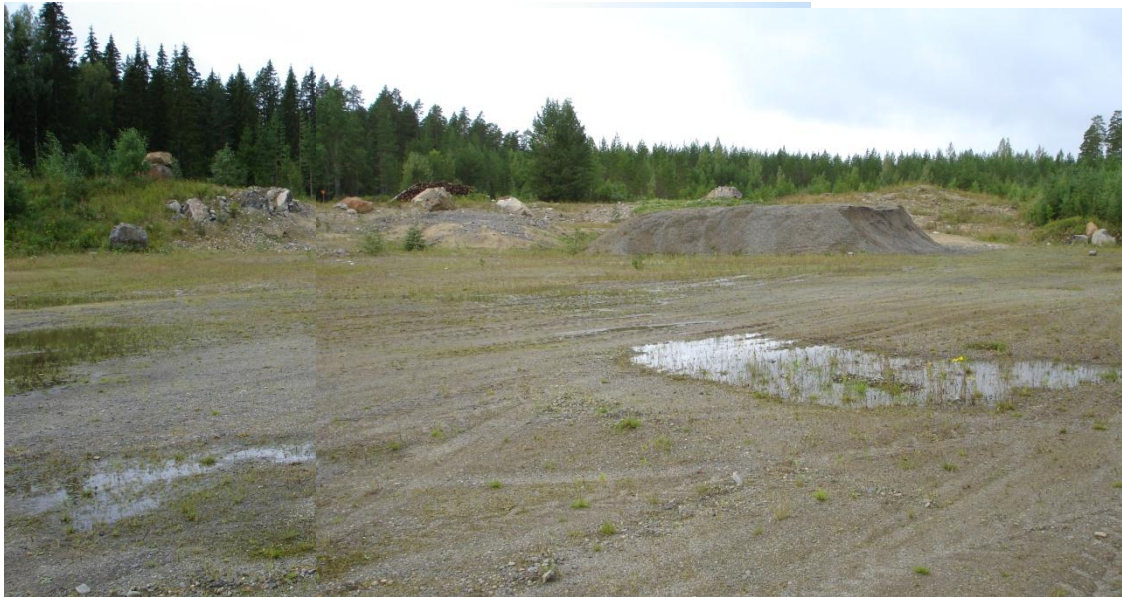
Kuva 3. Hiidensilmäkankaan maa-ainesten ottoalueen yleiskuva. Huomaa kuvan vasemmassa reunassa oleva kallionokat ja isot lohkarieet. Kuvaussuunta luoteeseen. Kuvamosaiikki © Tapio Väänänen / GTK.

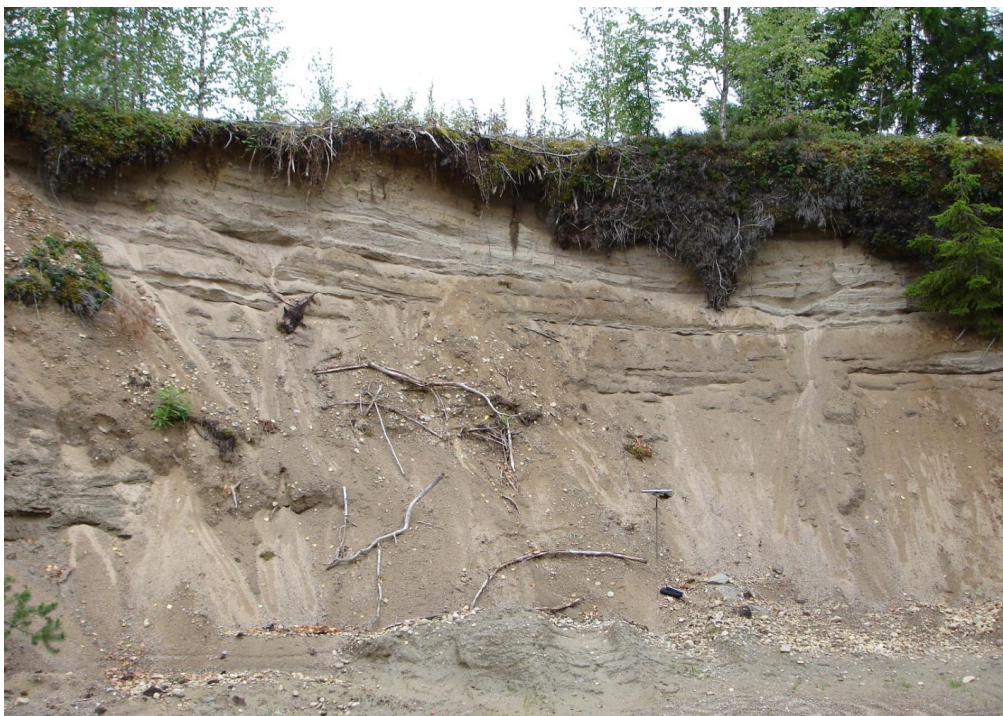
Kuva 4. Hiidensilmäkankaan itäosan hiekkavaltaista ainesta, jossa on näkyvissä Hk-/Ht- ja HHt -kerroksia. Leikkauseinämän korkeus on noin 3,5 – 4 m. Kuva © Tapio Väänänen / GTK.

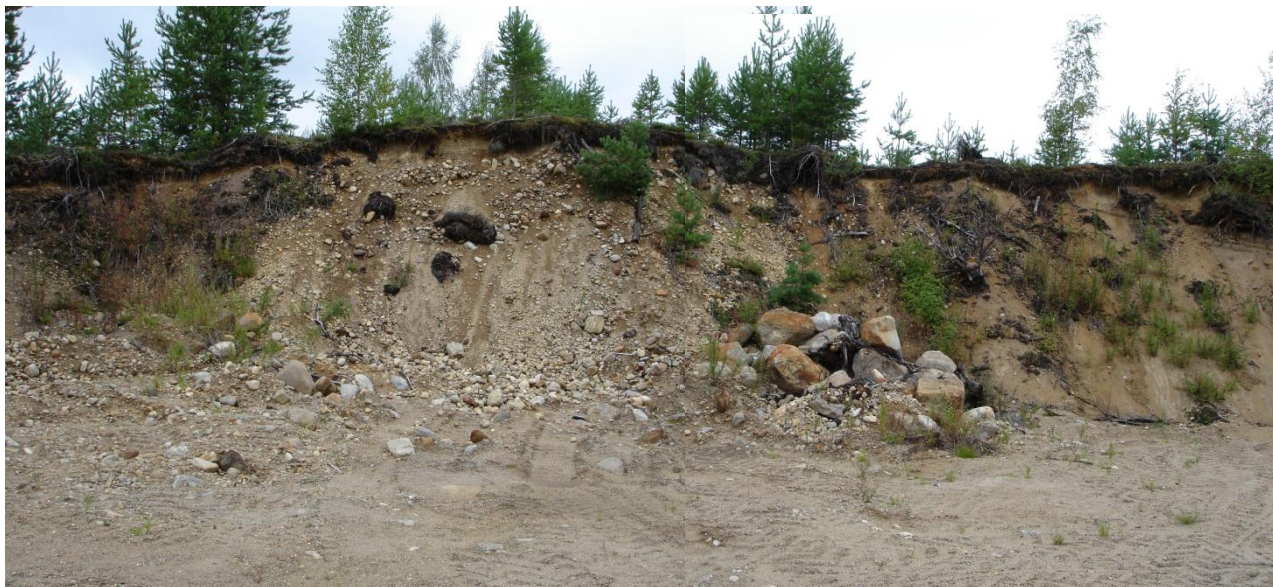
Kuva 5. Pennankankaan soravaltaista ydinosaa. Kuvamosaiikki © Tapio Väänänen / GTK.

Pennankankaan alueella oli maa-ainesten ottoalue muodostuman päällä kulkevan tien molemmilla puolen. Tien länsipuolella maa-aineksia oli otettu soravaltaisesta ydinosasta (kuva 5) lähelle pohjaveden pinnan tasoa (i: 3 503 941, p: 6 885 093 KkJ3). Aineksessa oli kiviä noin 20-30 %. Maa-aines muuttui itään päin hiekkavaltaiseksi. Montun (200 x 60 m²) eteläpäässä oli näkyvissä pieni pohjavesilammikko.

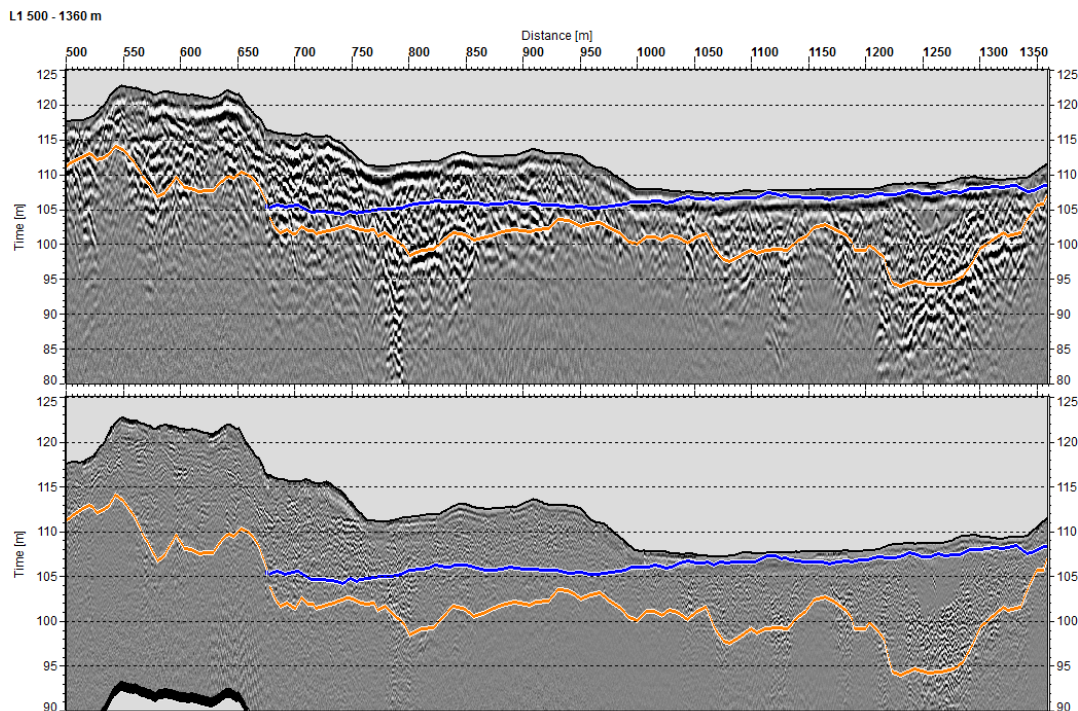
Kuva 6. Luotauslinjan L1 tulkintaprofiilit mittausvälillä 500 – 1360 m. Ylempi profiili on mitattu 25 MHz letkuantennilla ja alempi profiili on mitattu 100 MHz letkuantennilla. Sininen viiva = pohjaveden pinta, oranssi viiva = kalio/moreeni. Korkeus Dem_2m © Maanmittauslaitos.

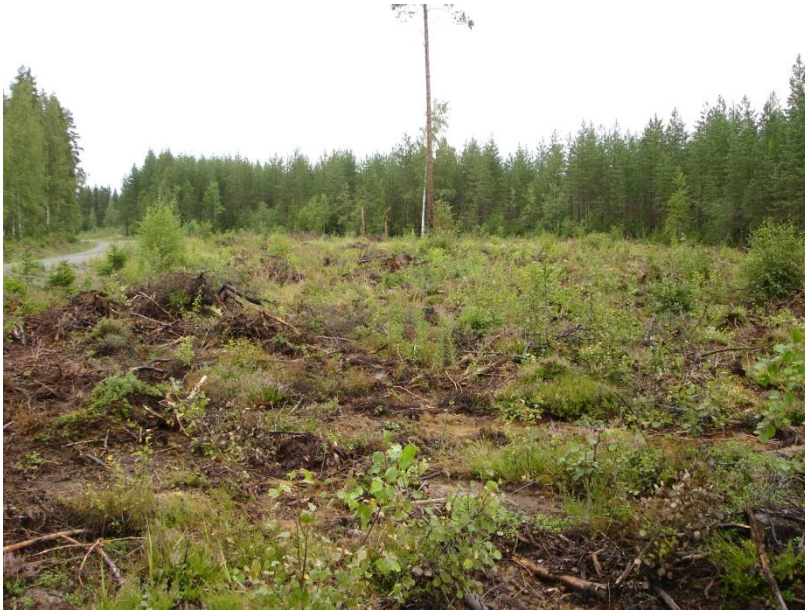
Kuva 3. Pieni-Poikimon muodostumaa kuvattuna pohjoisosasta Porsaskoskentie itäpuolelta (8.8.2012). Kuvauskohdasta etelään päin alkaa vanha metsittynyt maa-ainesten ottoalue. Kuva © Tapio Väänänen / GTK.

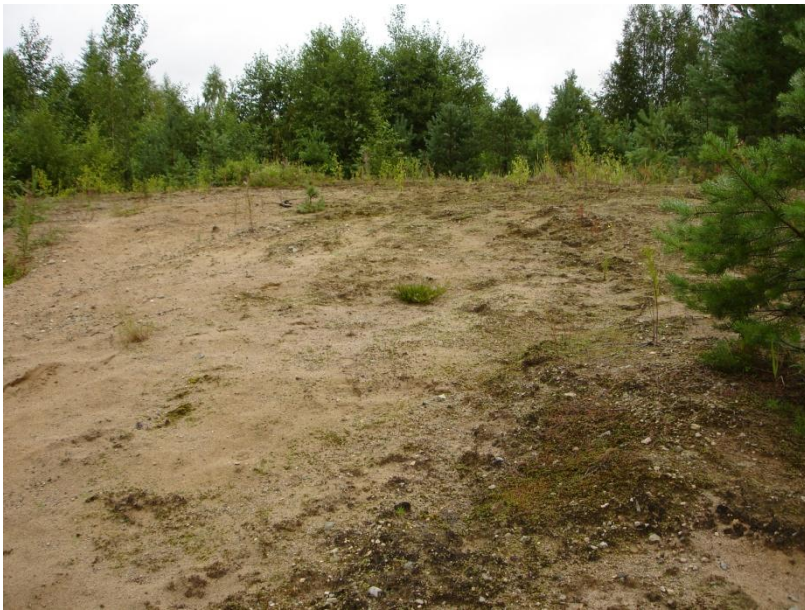
Kuva 4. Pieni-Poikimon eteläosan maa-ainesten ottoaikan valunut leikkaus (8.8. 2014). Kuva © Tapio Väänänen / GTK.

Muodostuman eteläosassa, Koivurinteeseen menevän tien itäpuolella, oli vanhan metsittyneen maa-ainesten ottoalueen pohjoispäässä kuorittu maan pintaa, mutta ottoa ei enää ollut jatkettu (i: 3499 314, p: 6893 283, KKJ3). Kuoritusosassa oli 0,6 metriä hietavaltaista, sitten hiekkaa. Montun syvyys oli noin 3,5 m (kuva 4). Montun pohjalla oli maa-aines karkeampaa soraista hiekkaa. Kartoituspiikillä mitattuna mahdollinen pohjaveden pinta oli noin 0,4 m montun pohjatasosta.
