2.4 Pertunmaa

Pertunmaan kunnan alueella tehtiin tutkimuksia seitsemällä kohteella, joista Multakankaalla, Hiekkakankaalla, Pirttiharjulla, ja Susihaudankankaat – Suolamminharju - Kattilaharjun alueella suoritettiin jatkotutkimuksia (taulukko 1 ja karttakuva 1).

2.4.1 Multakangas, 11, O

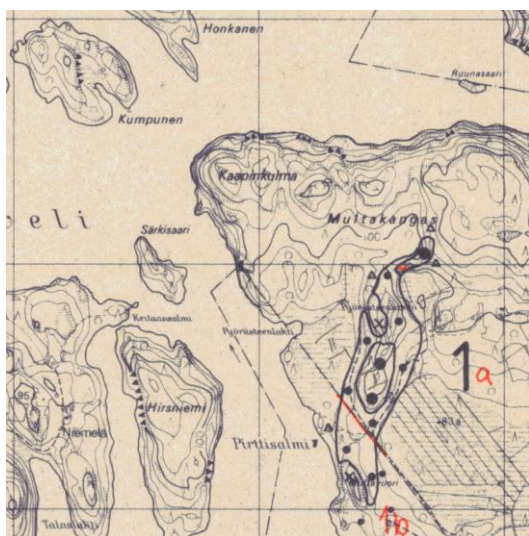
Kuva 2. Ote soravarojen arviointikartasta (3123 04 Enonvesi) Multakankaan muodostuman alueelta.

Ydinosan aines on todennäköisesti B-luokkaan kuuluvaa, siinä ei ole leikkauksia. Liepeet ovat hiekkaa ja hietaa. Muodostuman käyttökelpoisen osan pinta-ala on 12 ha, keskipaksuus 6 m ja massat 700 000 m³. (Koekuoppa)

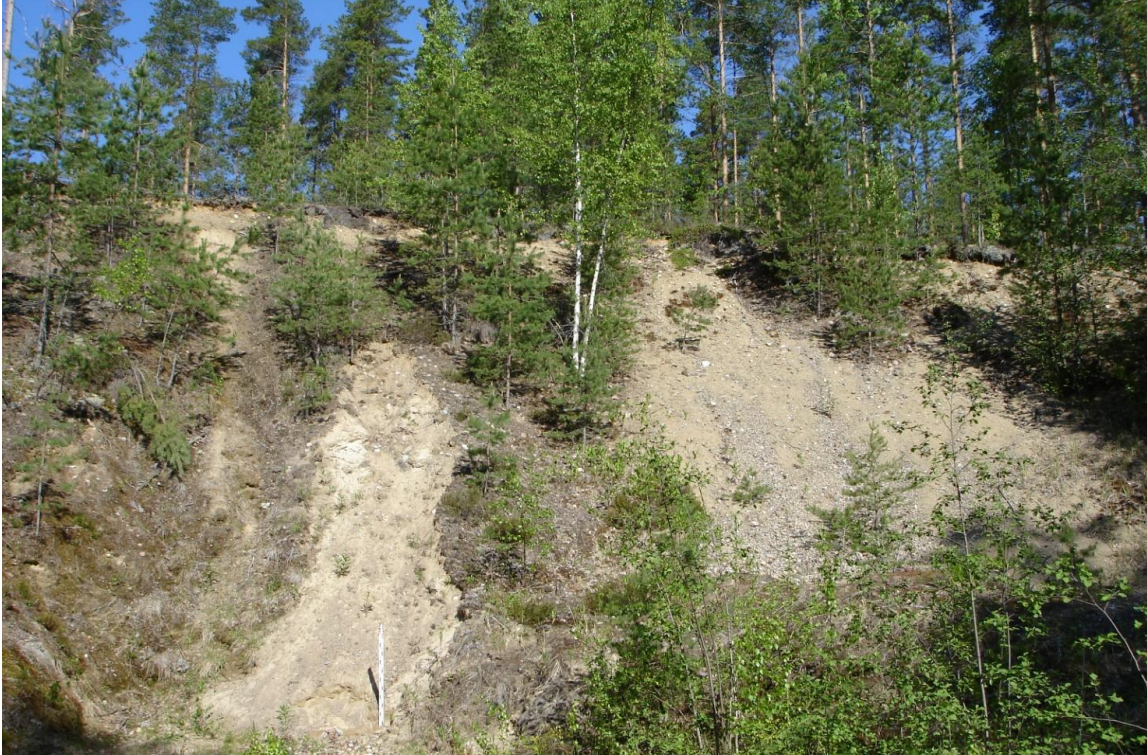
Kuva 3. Multakankaan itäreunalla olevan maa-ainesten ottokuopan valunutta leikkausseinämää. Kuva © Tapio Väänänen / GTK.

Multakangas oli geologisesti lähes koskematon harjumuodostuma. Muodostuman itälaidalla, Suurisuon puolella, oli pinta-alaltaan noin 30 x 30 m² oleva maa-ainesten ottoalue. Harjuselänteen kylkeen kaivetun montun noin 7,5 m korkea leikkauseinämä oli valunut ja maa-aines oli soraista hiekkaa (kuva 3). Todennäköisesti valuneen aineksen alla on soravaltaista ainesta. Kaa-pinkulmaan menevän tien varressa oli myös vanha pieni ottoalue, jonka 2,5 m korkeassa leikkauseinämässä oli näkyvissä vaakakerroksellista kivistä soraa, jossa kiviainesta noin 50 %. Ottoalueen jälkeen harju jatkui luonnontilaisena, kauniina, terävälakisena selänteenä etelään, kohti Multakangasta. Multakankaan länsireunalla ja eteläpäässä Multavuorella kallio oli paljastumina näkyvissä. Multakankaan eteläosassa oli tehty hakkuu siemenpuuasentoon (kuva 4). Pohjoisosassa oli komeaa varttunutta metsää (kuva 5) ja maatutkaluotausten yhteydessä havaittiin tällä alueella todennäköistä harvinaista harjukasvillisuutta.

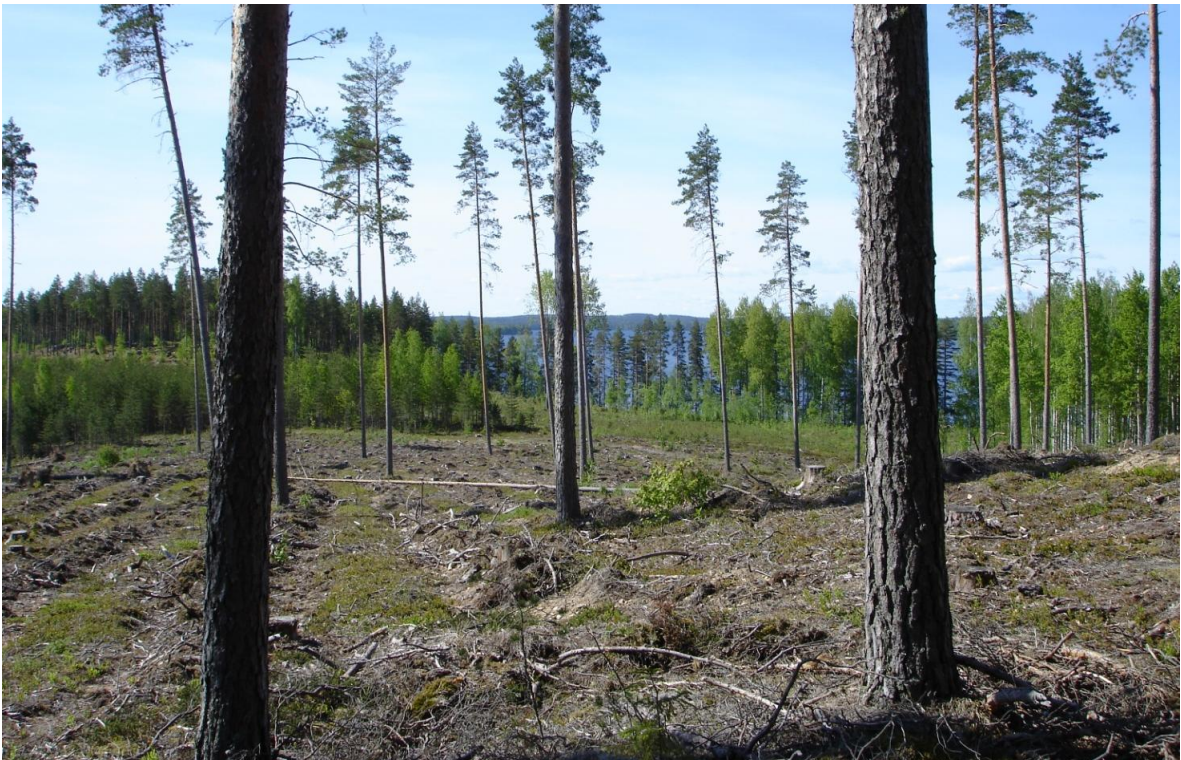
Kuva 4. Multakankaan eteläosan siemenpuuasennossa olevaa metsää kuvattuna etelälouaaseen, Enonvedelle päin. Kuva © Tapio Väänänen / GTK.

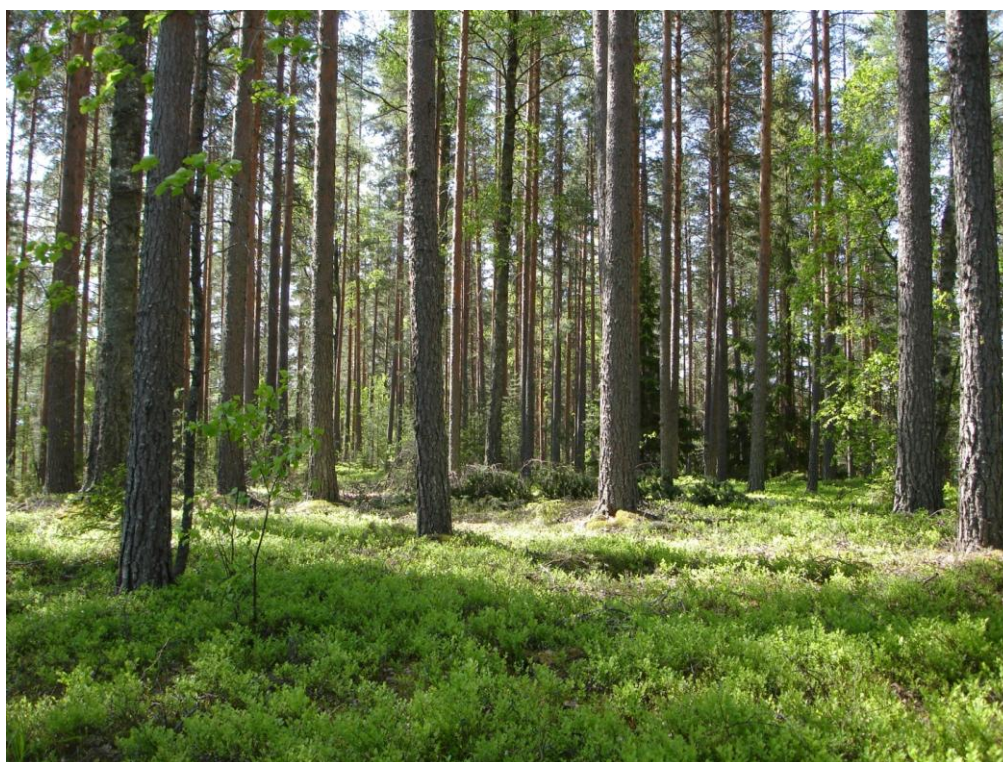
Kuva 5. Multakankaan varttunutta metsää selänteen päällä, Pyörästeenlammen länsipuolella. Kuva © Tapio Väänänen

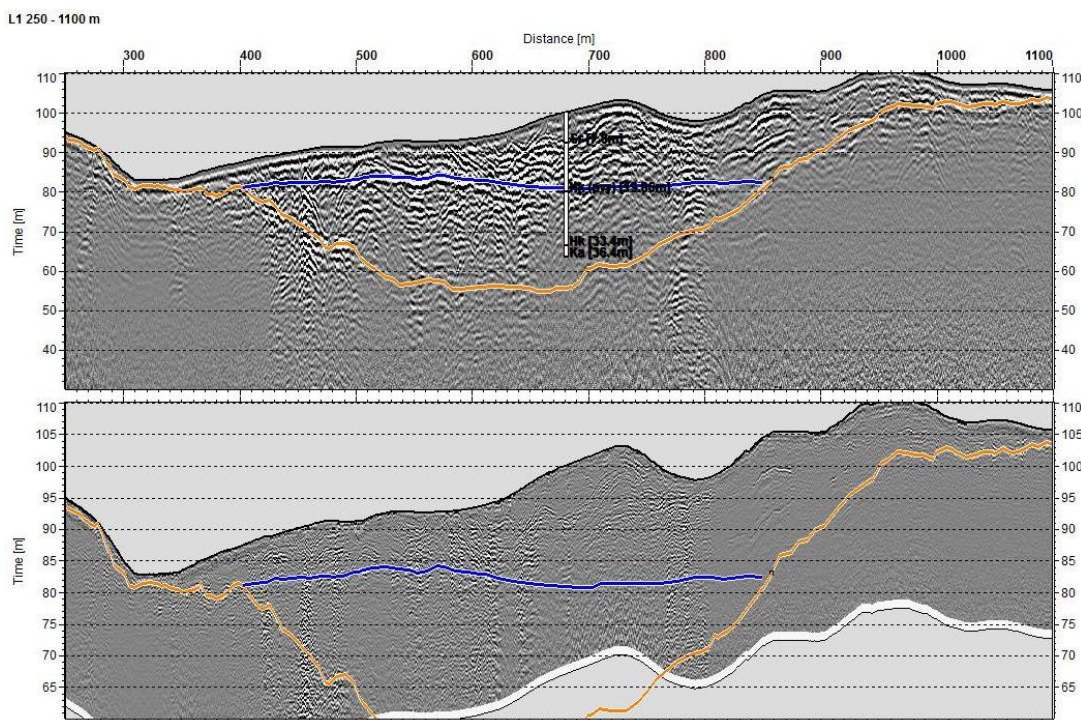
Kuva 6. Profilin vasemmassa reunassa on Multavuoren kalliopaljastuma. Profilissa näkyvä pohjaveden pinta on sovitettu havaintoputkessa mitattuun pohjaveden pinnan tasoon (82,7 m mpy). Sininen viiva = pohjaveden pinta, oranssi viiva = kallio / moreeni. Ylempi profiili mitattu 25 MHz ja alempi 100 MHz antennilla. Korkeusmalli DEM10m © Maanmittauslaitos.

Linja L1 aloitettiin muodostuman eteläosan päällä olevalta ajotieltä kohti etelää. Tutkaa vedettiin Multavuoren kalliopaljastumien kautta, kääntyen sieltä luoteeseen, kohti Enonveden rantaa. Tutkaa vedettiin rannasta alkaen takaisin selänteen päälle, jatkaen sieltä havaintoputken HP9-2012 kautta ja edeten edelleen kohti pohjoista, selänteen länsipuolella oleville kalliopaljastumille. Linjan L1 luotausprofiilissa on erotettavissa pohjaveden pinta noin tasossa 82-83 m (er 4 – 5) ja syvemmällä kairauksessa tavoitettu kallion pinta (kuva 6).

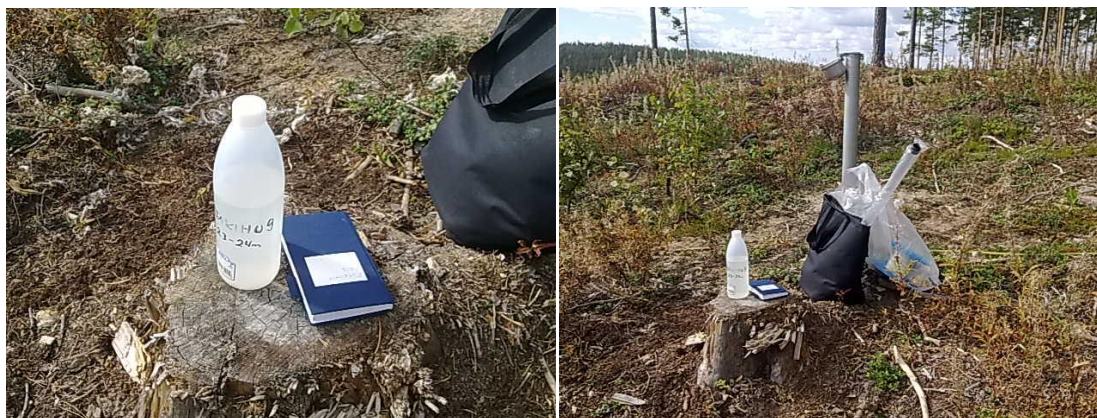
Kuva 9. HP9-2012 putken pohjavettä pullossa ja putken ympäristöä 4.9.2012. Kuvat © Arto Kiiskinen/GTK.

Putkesta otettiin vesinäyte noutimella 4.9.2013 alkuainekoostumuksen selvittämiseksi. Näyte otettiin syvyydeltä 23 - 24 m (kuva 9). Vesi todettiin näytteenoton yhteydessä hajuttomaksi, lievästi raudalle maistuvaksi, väriltään ja ulkonäöltään kirkkaaksi (liite 6, näytetunnus VE_AKIS-2013-18.1). Pohjavesi oli myös syvemmällä 8,0 metrissä pohjaveden pinnasta mitattuna hajutonta.

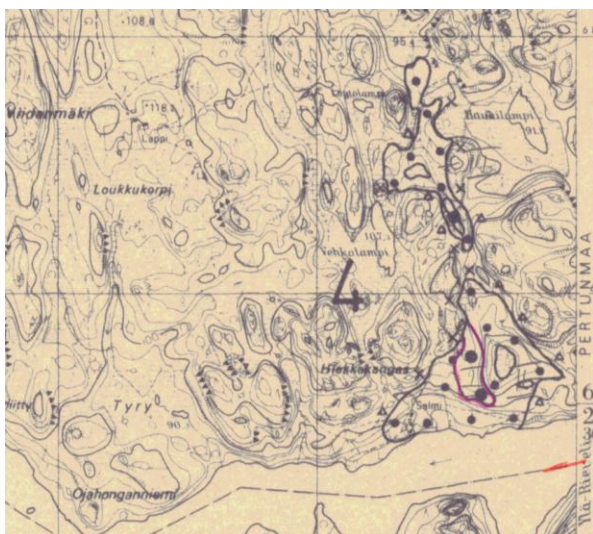
Kuva 2. Hiekkakankaan muodostuman alue kuvattuna soravarojen inventointikartalla (3123 01 Paaso).

Pääosa ydinalueidenkin aineksesta on tällä alueella 2-luokkaan kuuluvaa, B-luokan ainesta on Vehkolammen itä - koillispuolella olevassa ydinosassa noin 20 000 m³. Alueen eteläosan pinta-ala on 10 ha, keskipaksuus 7 m ja massat 700 000 m³.

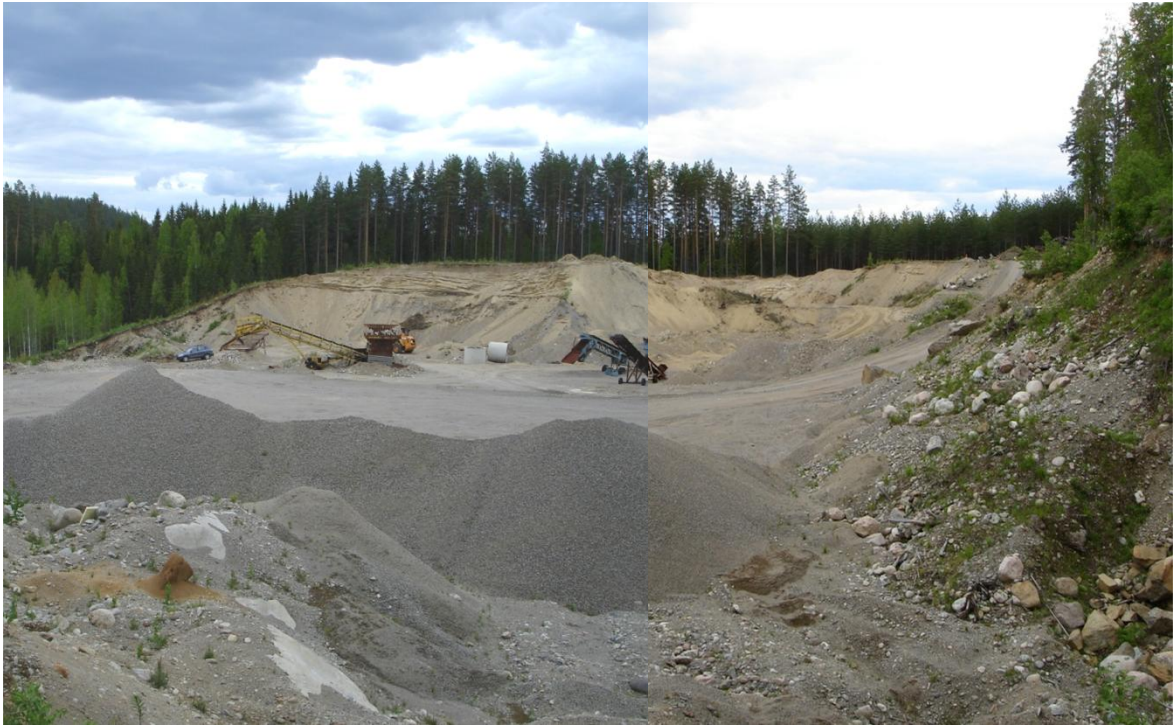
Kuva 3. Yleisnäkymä Hiekkakankaan maa-ainesten ottoalueelta. Kuvaussuunta on etelään. Kuvat © Tapio Väänänen / GTK.

Hiekkakankaan muodostumalla oli käytössä oleva maa-ainesten ottoalue lähellä Ylä-Räävelin rantaa (kuva 3). Ottoalueen pohjoisosa oli kaivettu kallion pintaan saakka. Eteläosassa oli korkea leikkaus, jossa pintaosassa oli näkyvissä virtakerroksellista hiekkaa tai hietaa, joka on kerrostunut komeina foreset -kerroksina (kuva 4). Hiekka-hieta -kerrosten alapuolella oli näkyvissä soraista hiekkaa tai sora. Kerrosjärjestys eteläpäin leikkauksessa oli: 0,5-1 m SrHk / 2-3 m Hk / 5-6 m KiSr.

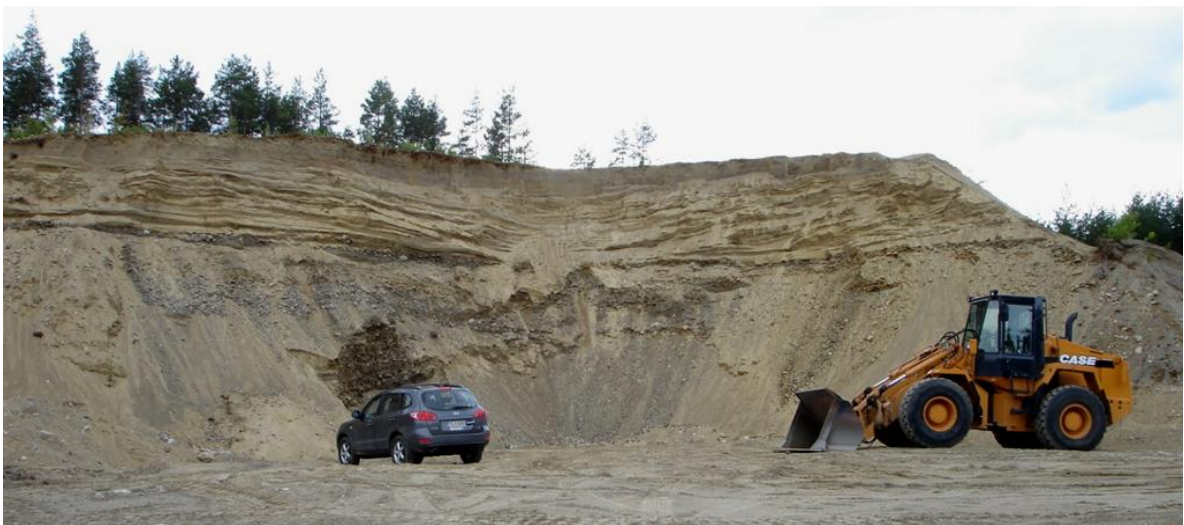
Kuva 4. Hiekkakankaan eteläosan leikkaus. Kuvassa näkyy pinta osassa ohut kerros soraista hiekkaa, jossa on kiviä, sitten 2-3 m hiekan ja hiedan kerroksia, ja edelleen alla noin 5-6 m kerros sora tai kivistä sora. Hiekan fore-set-kerrokset ovat hyvin vinoja (noin 45 astetta). Kuvat © Tapio Väänänen / GTK.

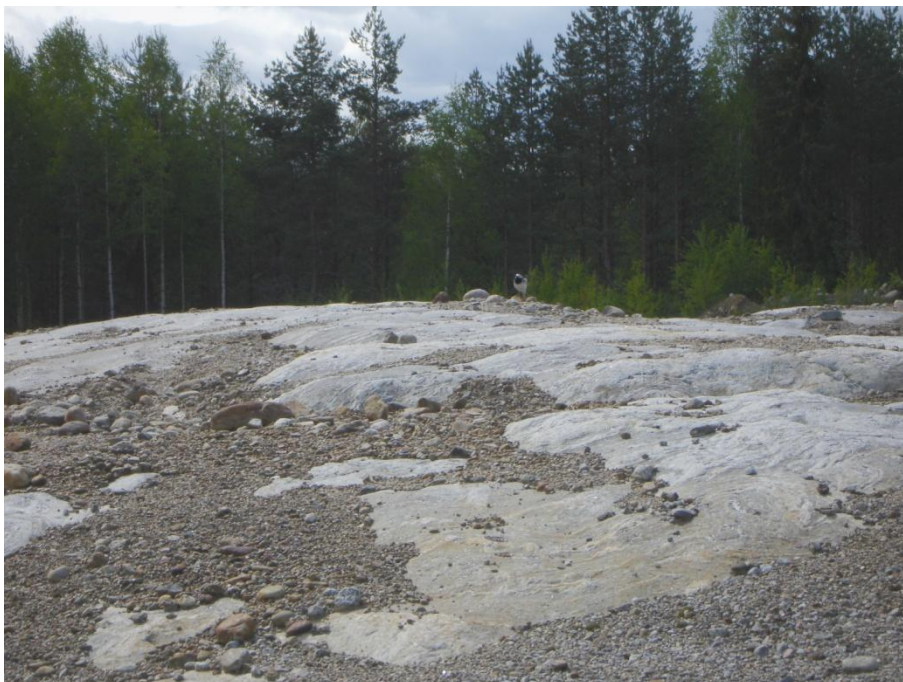
Kuva 3. Soravaltaisen aineksen alta paljastunutta kalliota Rautamullankankaan ottoalueen pohjoisosassa (30.5. 2012). Kuva © Tapio Väänänen / GTK.

Rautamullankankaan pohjoisosassa maa-aineksia oli otettu kallion pintaan saakka (kuva 3). Alueella oli tuoreita sepeliasoja. Ottoalueen lounaisreunalla olleessa leikkauksessa oli noin 3,5 m kivistä soraa (i: 3 470 162, p: 6 817 205, KKJ3). Rautamullankankaalle menevän ajotien itäpuolella oli leikkauksessa (kuva 4) näkyvissä soraista hiekkaa (i: 3 470 057, p: 6 817 178, KKJ3), jossa kiviä muutamia prosentteja. Muodostumaa oli kaivettu jo paljon. Maa-aines hienoni Rautamullankankaan eteläpäässä, missä olevassa tuoreessa leikkauseinämässä oli noin 3 metriä vähäkvistä soraista hiekkaa (kuva 5, i: 3 470 130, p: 6 816 439, KKJ3). Montun pohjalla oli vesilammikko. Maan pintaosan aines muuttui hiekaksi luoteeseen raviradalle päin. Luoteisen haaran luoteispäässä oleva mäki oli moreenia, ja sen kaakkoisreunalla oli maan pintaosassa hiekka- ja hietakerrostumaa (i: 3 468 965, p: 6 817 862, KKJ3).

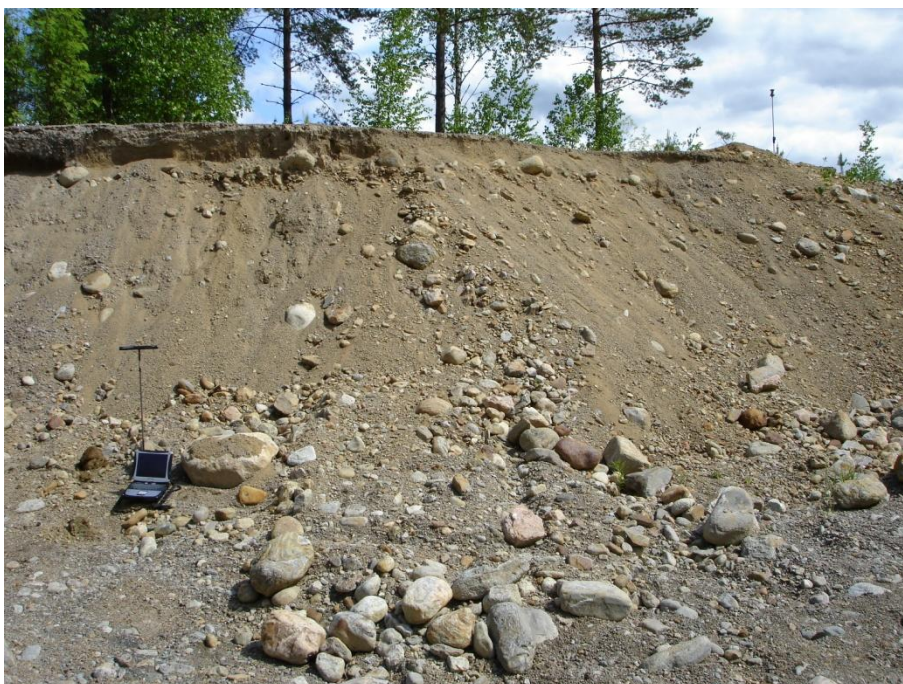
Kuva 4. Rautamullankankaalle menevän tien varrella oleva leikkausseinämä (30.5. 2012). Kuva © Tapio Väänänen / GTK.

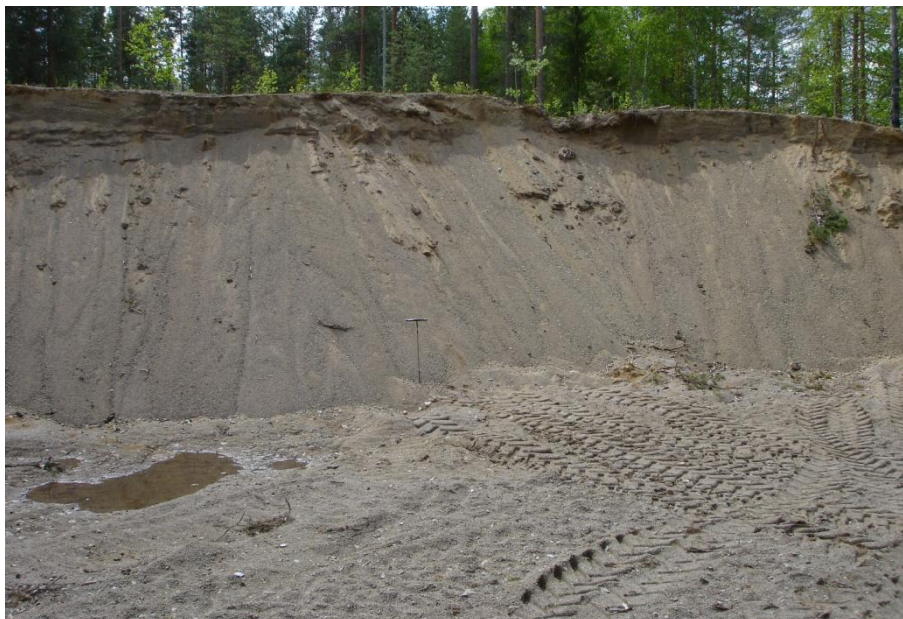
Kuva 5. Rautamullankankaalle menevän tien varrella oleva leikkausseinämä (30.5. 2012). Kuva © Tapio Väänänen / GTK.

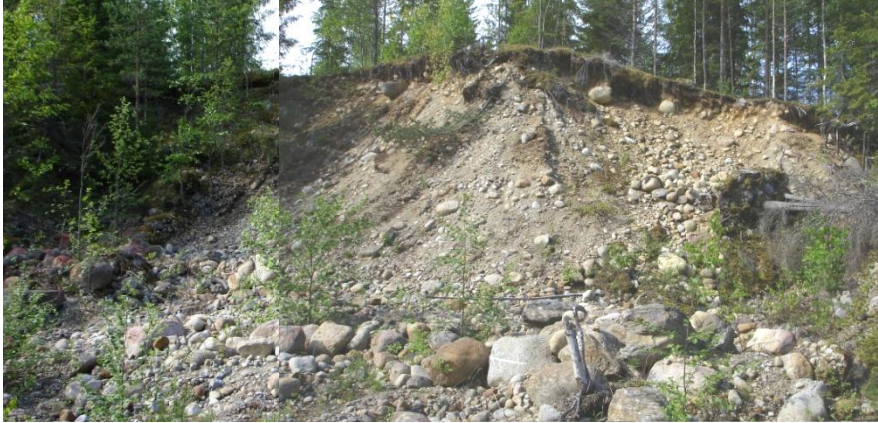
Kuva 3. Pirttiharjun Mäkikulman selänteen maa-ainesten ottoalueen soravaltainen leikkaus. Kuvaussuunta on etelään. Kuvat © Tapio Väänänen / GTK.

Pirttiharjua oli hyödynnetty maa-ainesten otossa laajalti. Mäkikulman Parostenkallion pohjoispuolella oli vajaa 300 pitkä osa geologisesti luonnontilaista selännettä. Sen pohjoispäässä oli osittain valunut leikkaus, missä oli näkyvissä noin 6 m kivistä soraa tai soraa (kuva 3). Harjuselänteen päällä kulki Pertunmaalta Kuorttiin menevä retkeilyreitti. Selänteen länsireunalla oli todennäköinen muinaisranta- ja – törmä. Kärnelammen eteläpuolella sijaitsee pieni hyödynnetty alue, mutta siellä kallion pinta on lähellä maanpintaa. Kärnelammen koillispuolisella alueella oli vastikään tehty maa-ainesten ottoa (kuva 4). Maa-aines täällä on ollut kivistä soraa ja alueen lounaisreunalla oli näkyvillä leikkauksessa useita metrejä tätä karkeaa ainesta. Otto oli tapahtunut kallion pintaan saakka ja paikoin kalliiossa olevissa painanteissa oli näkyvissä pohjattai sadevettä.

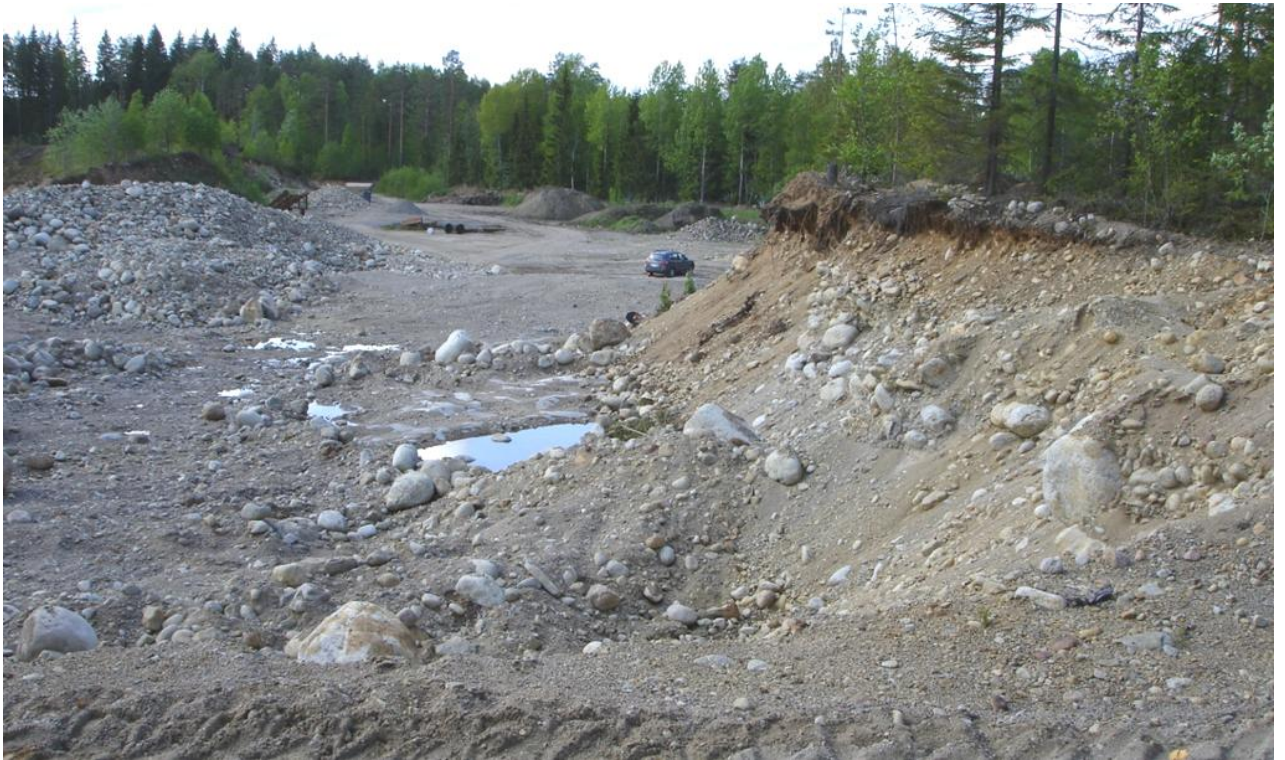
Kuva 4. Näkymä Kärmelammen luoteispuolella olevalta ottoalueelta, missä kaivuu on tapahtunut pohjoisosassa kallion pintaan saakka. Kuvaussuunta etelään. Kuva © Tapio Väänänen / GTK.

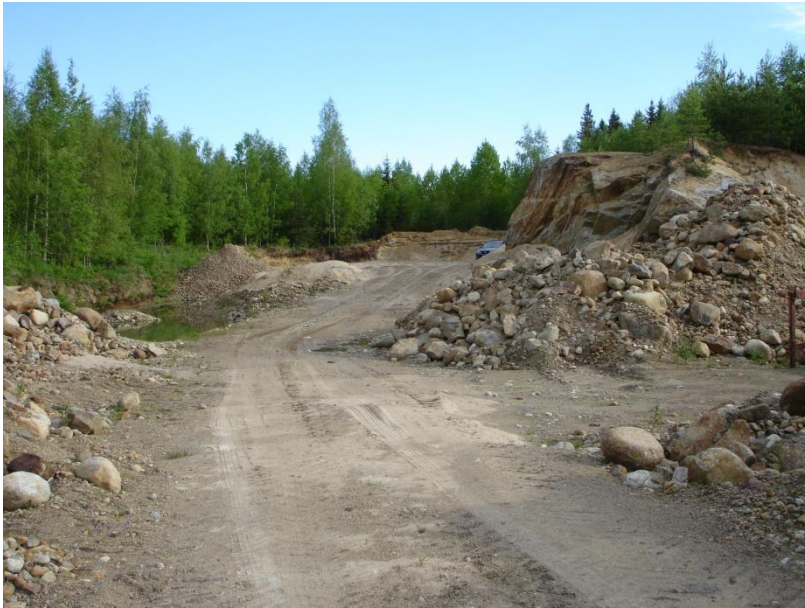
Kuva 3. Yleiskuva Kolunhiekan maa-ainesten ottoalueelta (30.5.2012). Kuva © Tapio Väänänen / GTK.

Kolunhiekan muodostuma oli hyödynnetty lähes kokonaan (kuvat 3 ja 4). Maa-aineksia oli kairattu osittain pohjaveden alapuolelta. Alueella olevassa maa-ainesten ottopaikan leikkauseinämässä (i: 3 476 783, p: 6 822 789, KKJ3) oli näkyvissä 0-1 m soraista hiekkaa ja sitten 1,0-3,5 m kivistä soraa. Montun keskiosassa ja eteläpäässä oli suurta seulanpää kiveä, joka on hyvin pyörästynyt. Pintaosassa oli 0-1 m rantakerrostumaa. Leikkauksessa aines ei ole kovin hyvin lajitunutta.

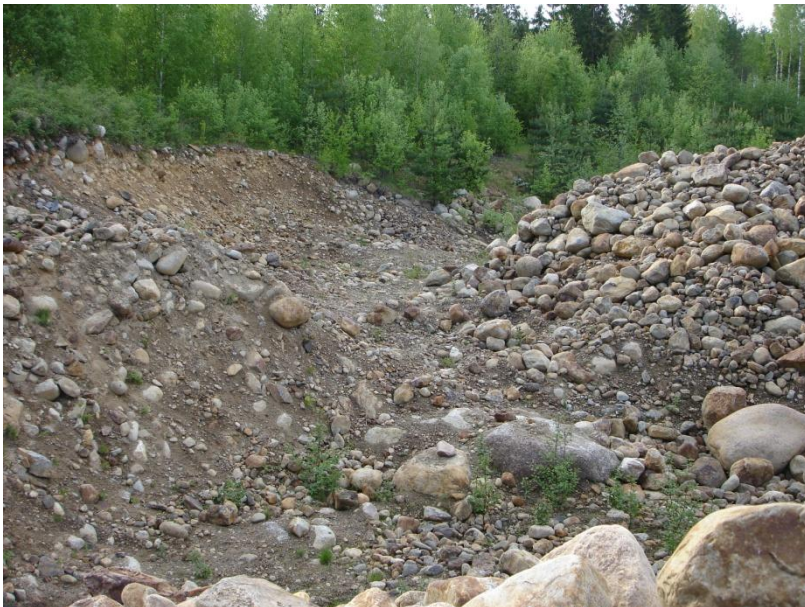
Kuva 4. Kolunhiekan ottoalueen reunaseinämä ja seulanpääkivikasa (30.5.2012). Kuva © Tapio Väänänen / GTK.

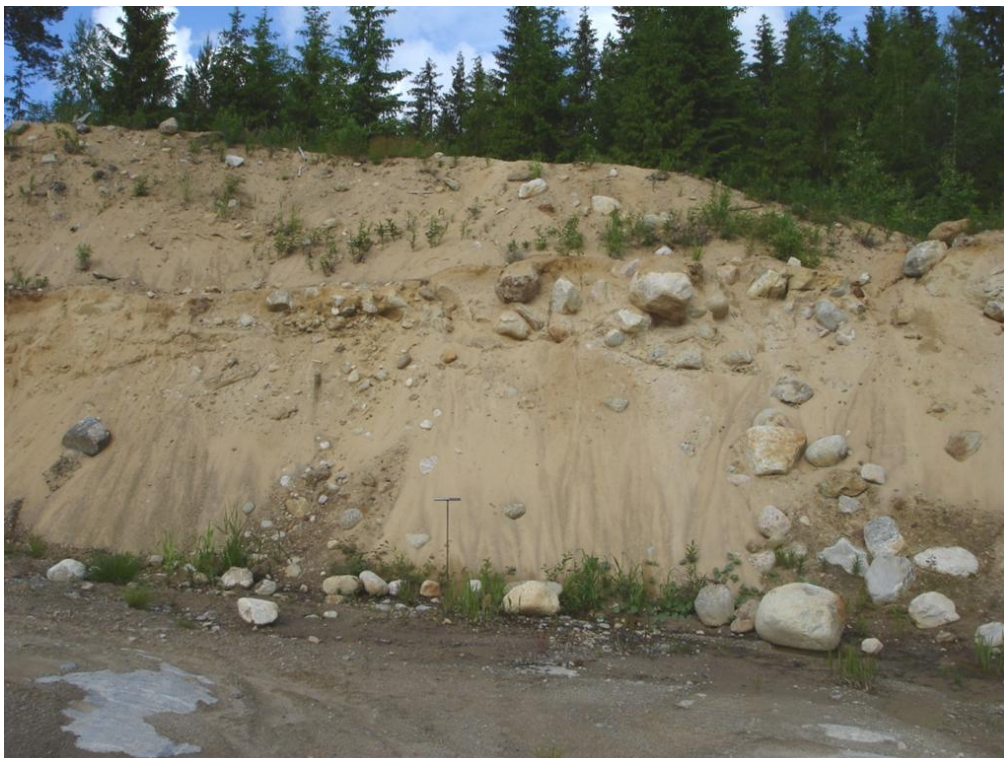
Kuva 3. Riutanmäen harjun pohjoispään maa-ainesten ottoalueen valunut leikkaus. Kaivuu on edennyt kuivaan kalliopintaan saakka. Kuva © Tapio Väänänen / GTK.

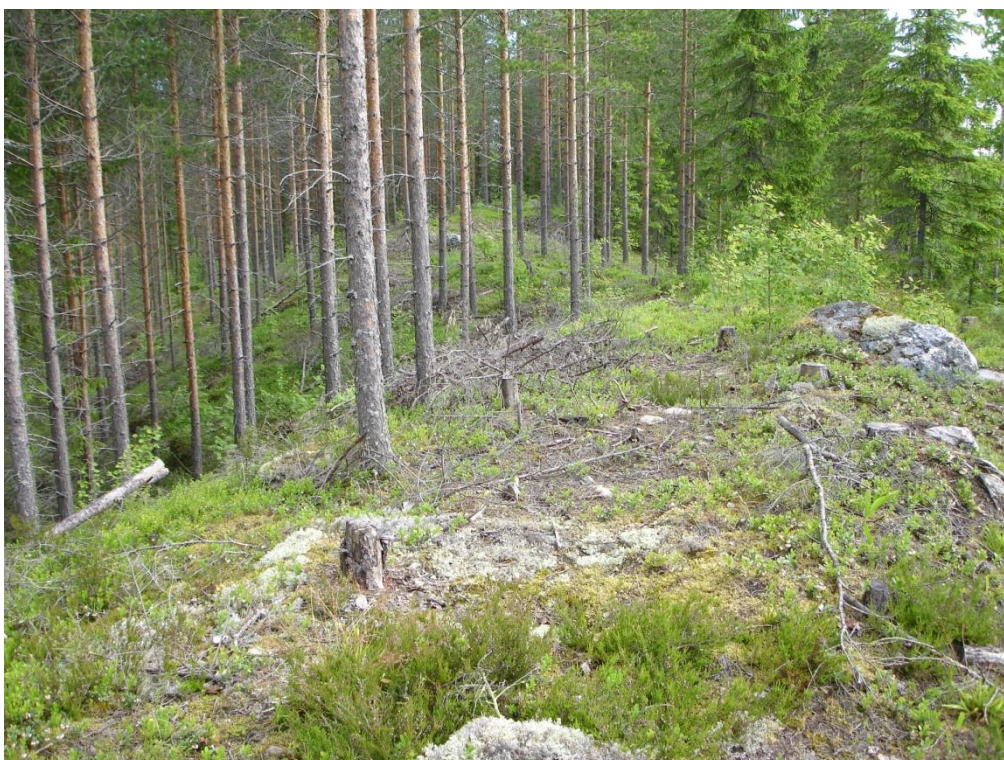
Kuva 4. Riutanmäen itäpuolella olevan harjun teräväharjainen lakiosa (13.6. 2012). Kuva © Tapio Väänänen / GTK.

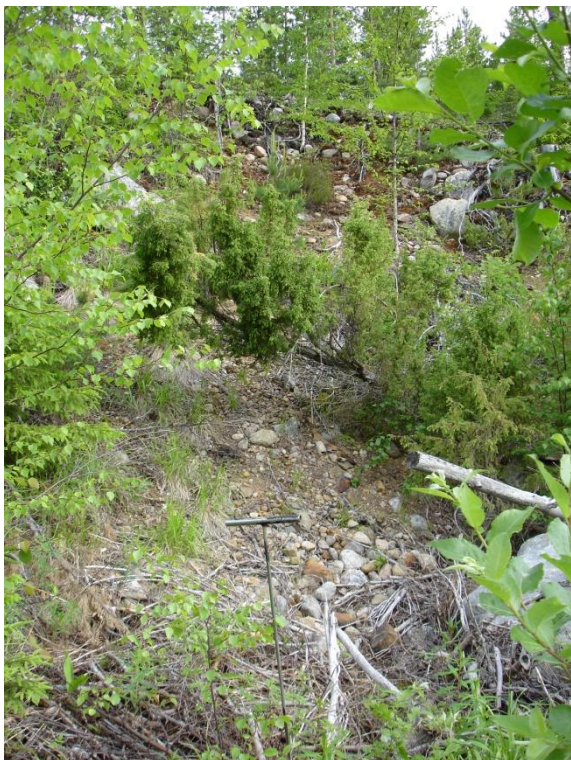
Kuva 5, Riutanmäen harjun valunut leikkausseinämä (13.6.2012). Kuva © Tapio Väänänen / GTK.

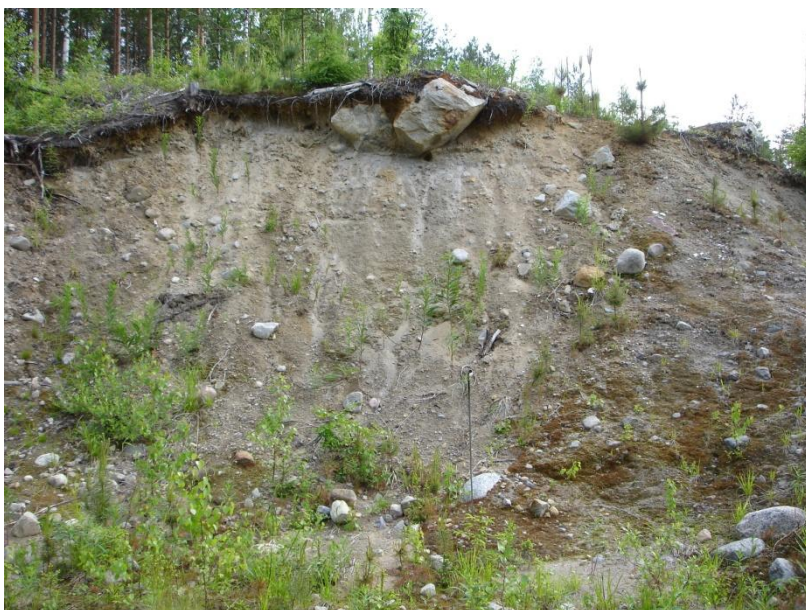
Kuva 6, Riutanmäen eteläpuolella olevan läntisen moreenikielekkeen leikkaus (13.6.2012). Kuva © Tapio Väänänen / GTK.

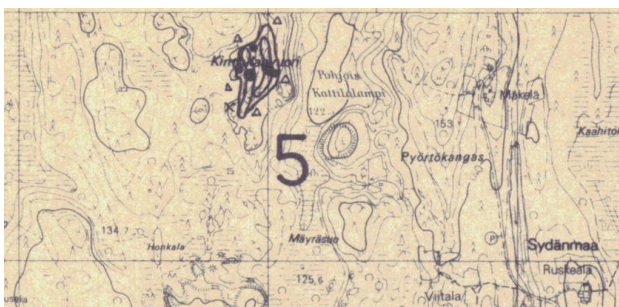
Kuva 3. Ote soravarojen inventointikartalta Kinttulanvuoren alueelta.

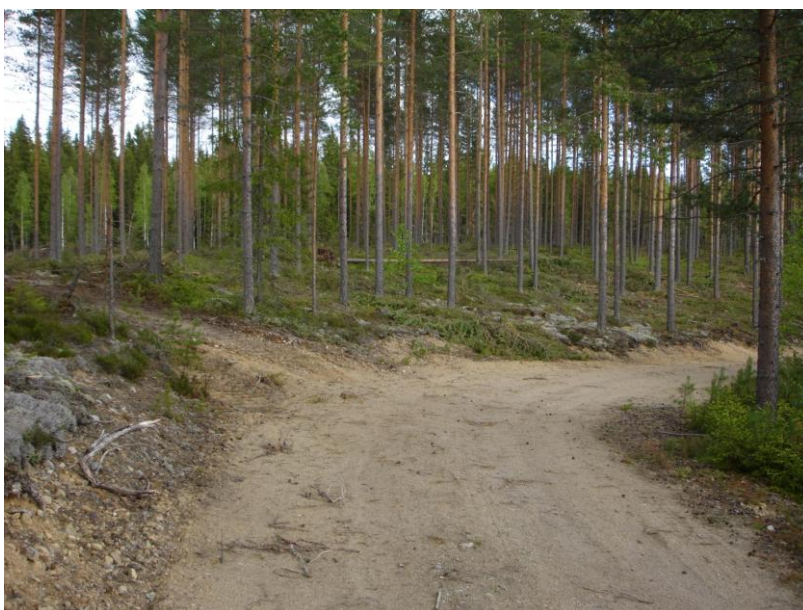
Kuva 6. Suolamminharjun loivapiirteisen selänteen länsilaitaa kuvattuna Kivekäslammen eteläpuolella. Kuvaussuunta kaakkoon. Kuva © Tapio Väänänen / GTK.

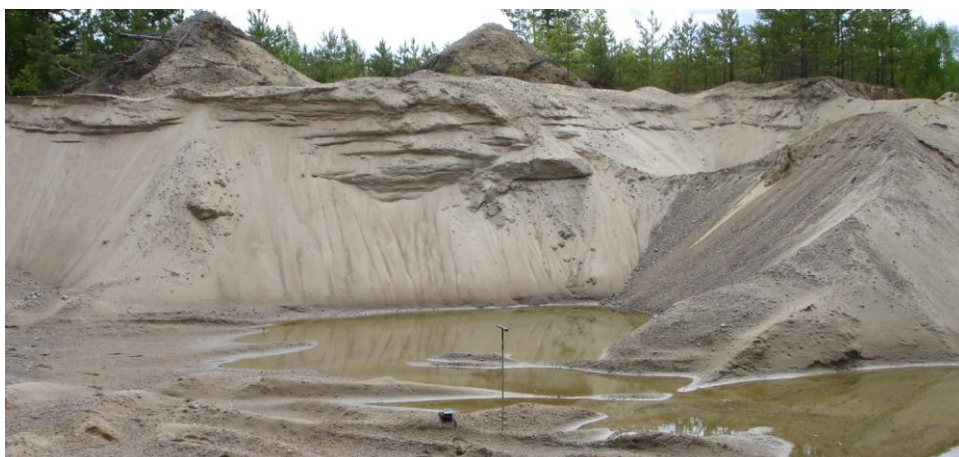
Kuva 7. Susihaudankankaan pohjoispäässä olevalla ottoalueella on paikallinen pohjavesiallas, jonka veden pinta on lähellä oton pohjatasoa. Kuva © Tapio Väänänen / GTK.

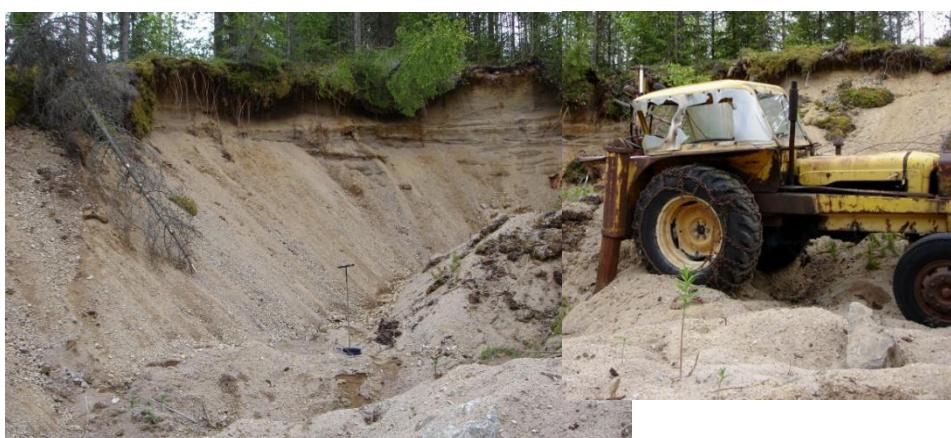
Kuva 8. Uusi pieni maa-ainesten ottokuoppa Vanhansuonmäen itäpuolella. Maa-aines on hiekkavaltaista ja seassa on jonkin verran lohkaraita. Kuva © Tapio Väänänen / GTK.

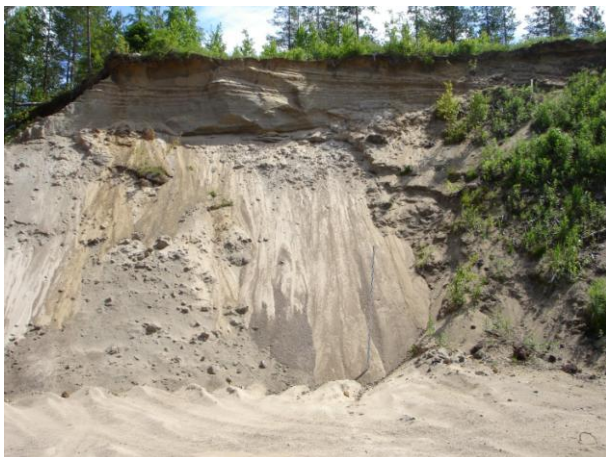
Kuva 9. Myntintien eteläpuolella olevan maa-aineksen ottoalueen valunutta leikkausseinämää. Aines on ainakin pinnalta hietavaltaista. Kuva © Tapio Väänänen / GTK.

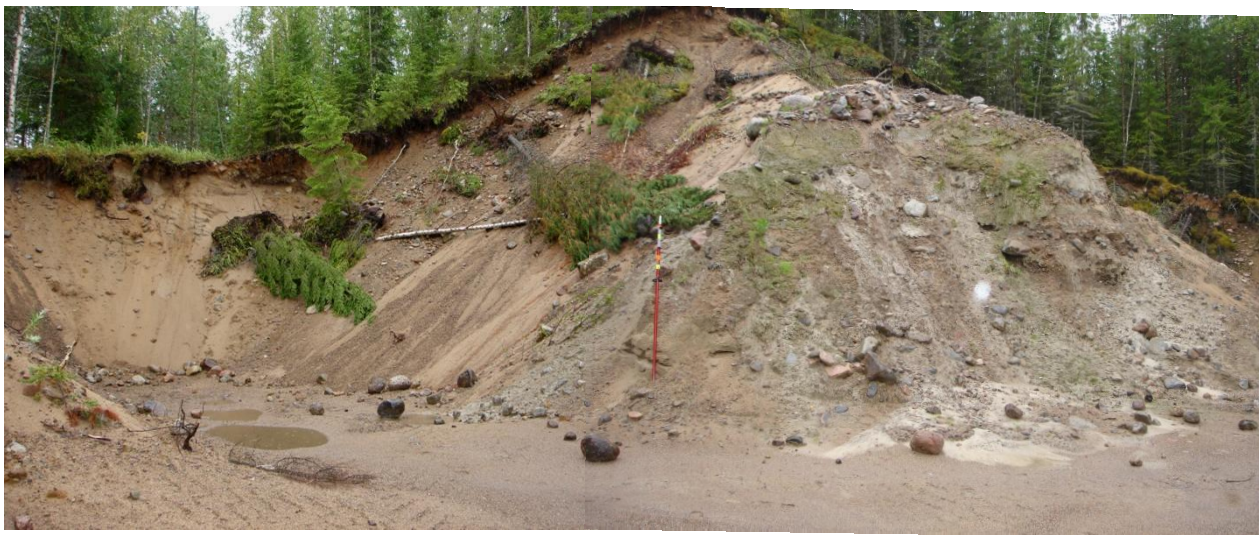
Kuva 10. Kattilaharjun pohjoispäässä olevan maa-ainesten ottoalueen valunutta leikkausseinämää. Muodostumassa on paikoin heikosti lajittunutta ainesta tai hienorakeisia kerroksia. Kuva © Tapio Väänänen / GTK.

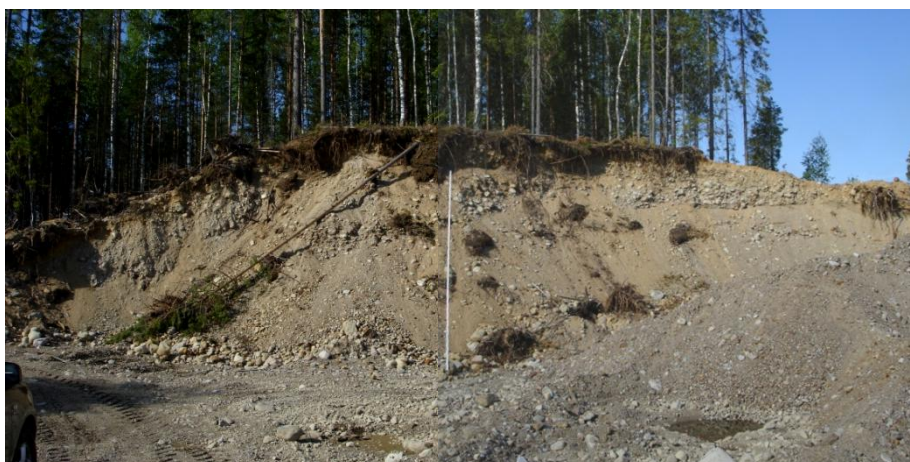
Kuva 11. Kinttulanvuoren eteläpäässä olevan ottoalueen leikkausseinämä. Aines on osittain huonosti lajittunutta. Kiviaines on pyöristynyttä. Kuva © Tapio Väänänen / GTK.

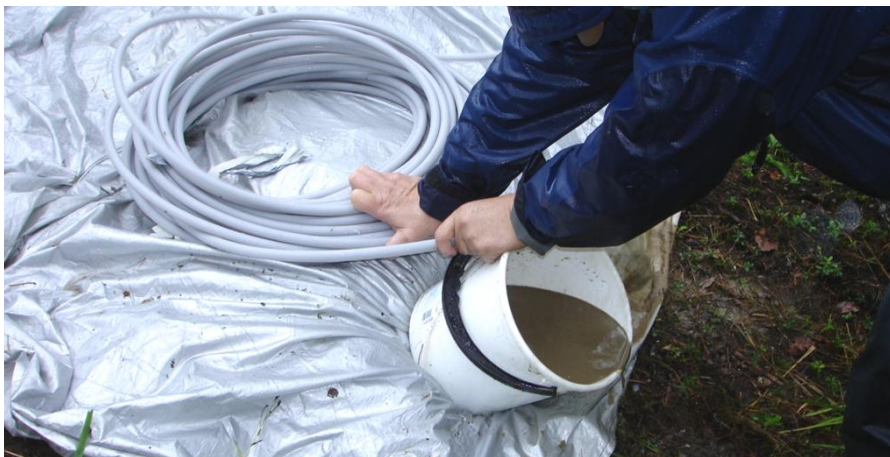
Kuva 19. HP7-2012 havaintoputken huuhtelussa tullutta lietteistä, hienoainespitoista pohjavettä. Kuva © Tapio Väänänen / GTK.
