2.5 Ristiina

Ristiinan alueella tehtiin tutkimuksia seitsemällä kohteella, joista Akkakorven ja Puuskankaan alueella suoritettiin jatkotutkimuksia (taulukko 1 ja karttakuva 1). Laskentakohteiden pinta-ala oli yhteensä 41 hehtaaria. Pohjavedenpinnan yläpuolisten maa-ainesten kerrospaksuus oli keskimäärin 5,8 metriä ja massat yhteensä noin 2,4 miljoonaa m³. Pohjavedenpinnan alapuolisten maa-ainesten kerrospaksuus oli keskimäärin 7,0 metriä ja massat yhteensä noin 2,4 miljoonaa m³. Massojen kokonaistilavuus oli noin 4,8 miljoonaa m³. Maa-ainesten ottoon soveltuvilla (M) tai osittain soveltuvilla (O) alueilla olevien pohjavedenpinnan yläpuolisten massojen tilavuus oli noin 2,4 miljoonaa m³ (liite 7/2). Suurimmat pohjavedenpinnan yläpuoliset maa-ainesvarannot Ristiinassa sijaitsevat Akkakorven ja Puuskankaan alueilla. Kunnassa tarkemmin tutkittujen kohteiden laskennalliset massat olivat noin 3,13 miljoonaa m³.

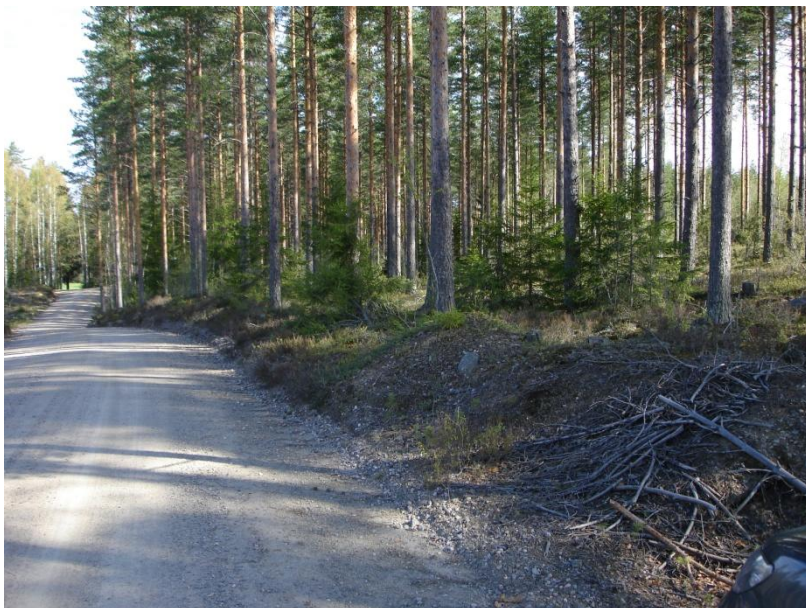
Kuva 4. Ketunpesän jäljellä olevaa harjuselännettä maa-ainesten ottoalueen pohjoispuolella (16.5. 2012). Kuvaussuunta pohjoiseen. Kuva © Tapio Väänänen / GTK.

Ketunpesän alue oli laajalti kaivettu ja siellä oli aktiivinen kalliokiviaineksen ottotoiminta käynnissä (kuva 3). Eteläosassa maakerrosten pintaosa oli hiekkavaltaista. Alkuperäistä harjuselännettä on jäljellä enää alueen pohjoisosassa (kuva 4). Pohjoispäässä oli osin maisemoitunut monttu (kuva 5). Pohjoispään luiska oli noin 4 metriä korkea, jossa aines oli soraista hiekkaa. Aines sisältää kiviainesta noin 5 %.

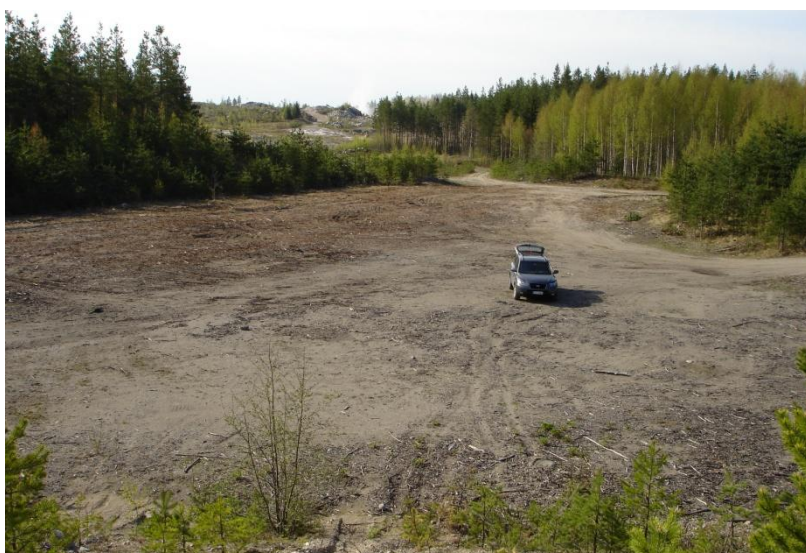
Kuva 5. Ketunpesän pohjoisosassa oleva maisemoitu maa-ainesten ottoalue (16.5.2012). Kuvaussuunta etelään. Kuva © Tapio Väänänen / GTK.

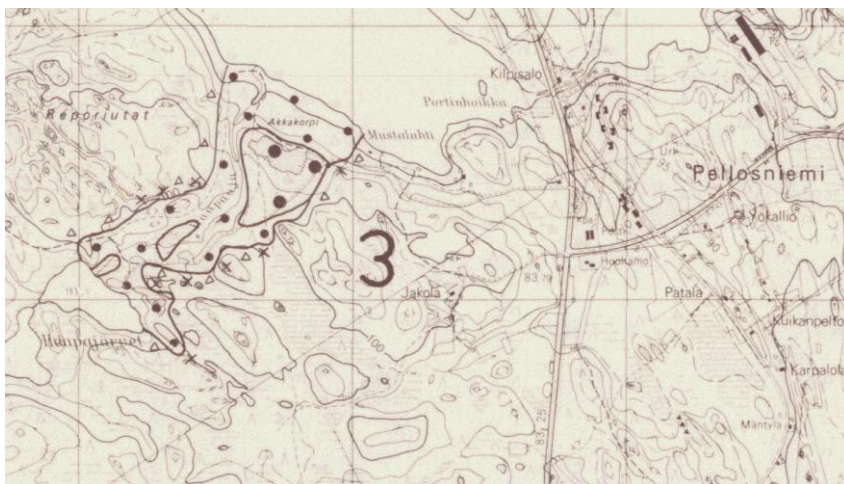
Kuva 2. Ote soravarojen inventointikartasta Akkakorven muodostuman alueelta.

Alueen parhaat osat on jo käytetty. Jäljellä on C-luokan ainesta noin 300 000 m³.

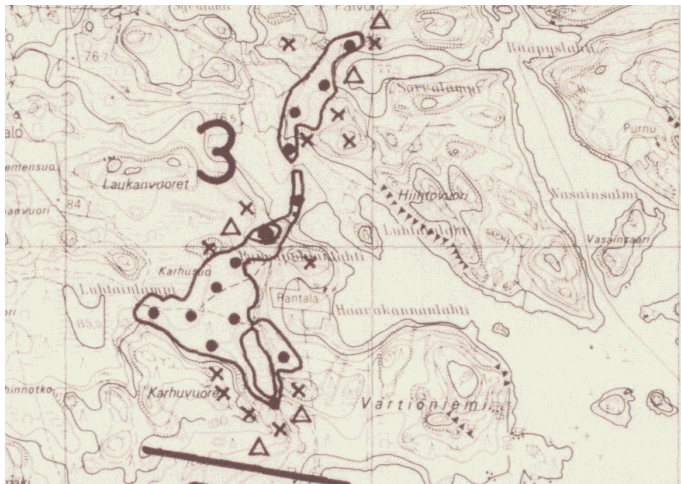
Kuva 2. Ote maa-ainesten inventointikartasta.

Muodostuma 3, Karhuvuoret - Sarvolampi. Aines on C-luokkaa. Käyttökelpoinen ala 5 ha.
