## 2.4 Enonkoski

## 2.4.1 Mäkränsalo – Hirtinkangas, 107, M

## 2.4.2 Silmälammit, 112, M

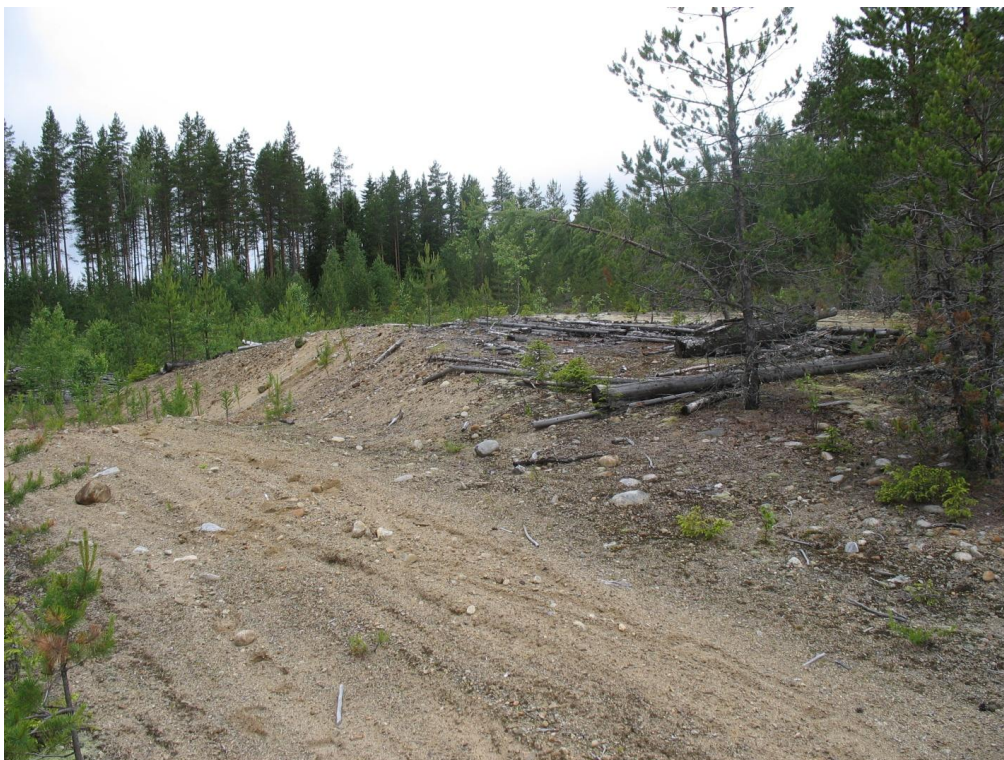
Kuva 3. Mäkränsalon maa-ainesmuodostumaa ampumarata-alueen itäpuolelta, materiaali on soravaltaista, pohjaveden pinnasta ei ole havaintoja. Kuvaussuunta on pohjoiseen. Alueella olisi mahdollista hyödyntää myös pohjavesipinnan alapuolisia maa-aineksia. Kuva © Jari Hyvärinen / GTK.

Vinniharjun ampumaratatoiminta kattaa alueen luoteisosat. Mäkränsalon kaakkoisosassa oli maa-aineksia otettu laajalla alueella lähelle pohjavedenpintaa, joka ei ollut kuitenkaan alkukesästä 2012 näkyvissä missään (kuva 3). Alueen läpi kulkee metsäautotie, muutoin alue on taimikoitunut. Muutamassa leikkauksessa oli näkyvissä se, että harjussa on ollut varsin karkeaa maaainesta. Ottoalueen nykyinen pohja oli soravaltaista materiaalia ainakin pintaosista. Ottoalueen keskiosassa olevan luodikkoradan (kuva 4) lounaispuolella oli melko laaja, ottotoiminnan myötä paljastunut silokallioalue, joka oli vähärakoista (kuva 5). Myös vähän tästä etelään ajotien varrella oli paljastunut kalliota. Harjumuodostuman katkaisee uoma, jonka jälkeen se jatkuu kohti kaakkoa Hirtinkankaana. Hirtinkankaan aluetta ei tutkittu tässä yhteydessä tarkemmin.

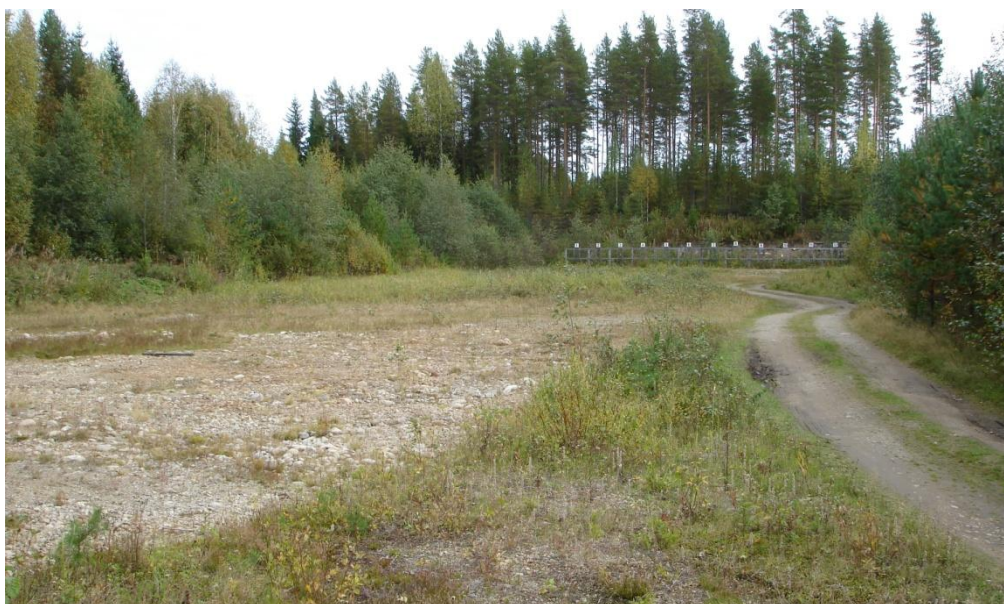
Kuva 4. Vanhan ottoalueen keskiosassa olevan luodikkoradan karkeaa soraista pohjaa. Taustalla näkyy kaakon suunnassa alkuperäisen harjun selännettä (10.9.2013). Kuva © Tapio Väänänen/ GTK.

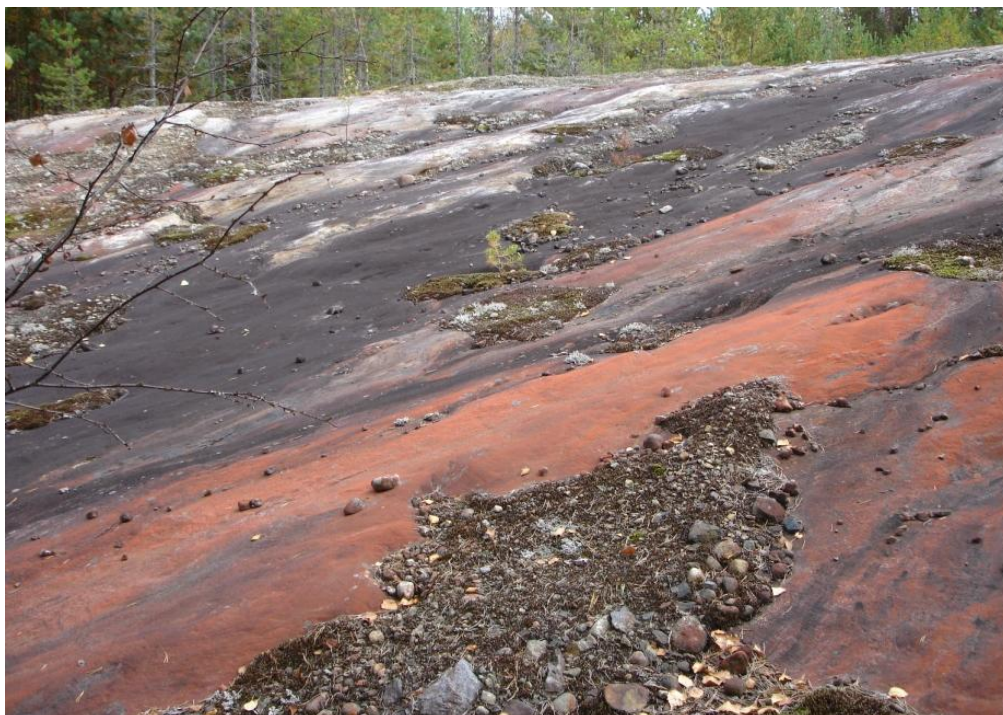
Kuva 5. Luodikkoradan lounaispuolella, ajotien varressa, oleva maa-ainesten otossa paljastunut silokallio (10.9.2013). Kuva © Tapio Väänänen/ GTK.

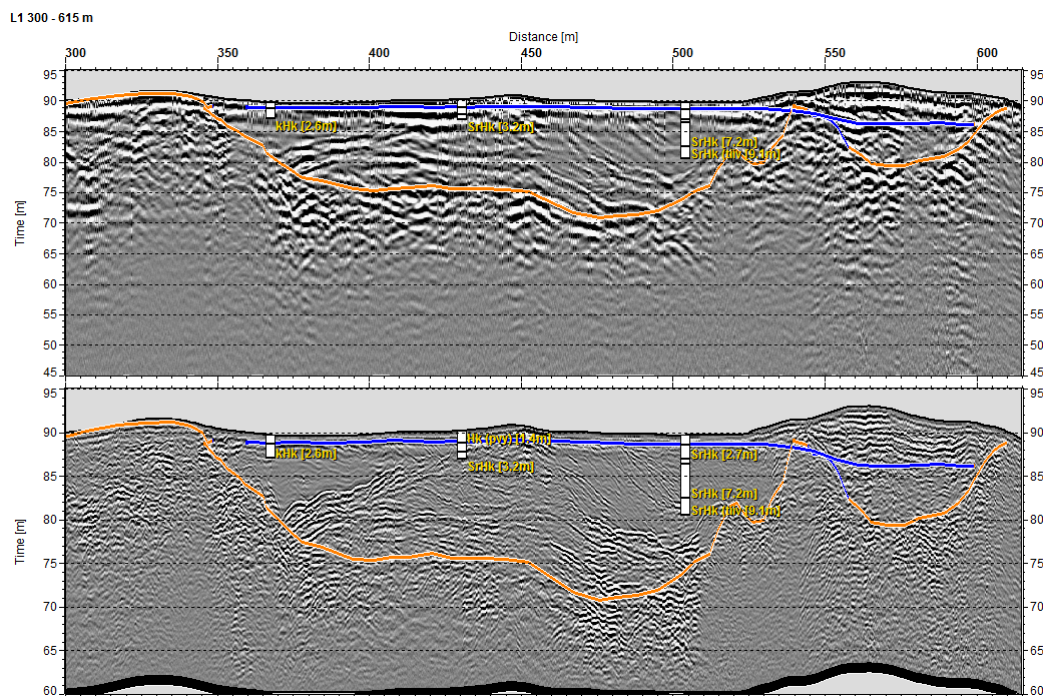
Kuva 7. Luotauslinjan L1 tulkintaprofiilit mittausvälillä 300 – 615 m. Kairausprofiilit ovat vasemmalta oikealle: kairauspiste AKIS-2013-4, AKIS-2013-5 ja AKIS-2013-7. Ylempi profiili on mitattu 25 MHz letkuantennilla ja alempi profiili on mitattu 100 MHz letkuantennilla. Sininen viiva = pohjaveden pinta, oranssi viiva = kalliomoreeni. Korkeus Dem\_2m © Maanmittauslaitos.

Kuvassa 7 on linjan L1 luotausprofiili väliltä 300 – 615 m. Profiiliväli alkaa kalliopaljastuma-alueen reunalta ja jatkuu kaakkoon uoman reunaan. Profiililta erottuu hyvin pohjaveden ja todennäköinen kallion pinta sekä erilaisia hiekan kerrostumisrakenteita. Kuvassa 8 on linjan L2 luotausprofiili väliltä 0 – 900 m. Maatutkaprofiileilta on hyvin nähtävissä kallion pinnan suuri vaihtelu pitkin muodostumaa.
