2.2 Heinävesi

2.2.1 Harvalainen – Kuikkalampi - Hautakangas, 125, -/ M / M

2.2.2 Konttilanlehto-Hepoharju, 127, M

2.2.3 Levänen, 131, M

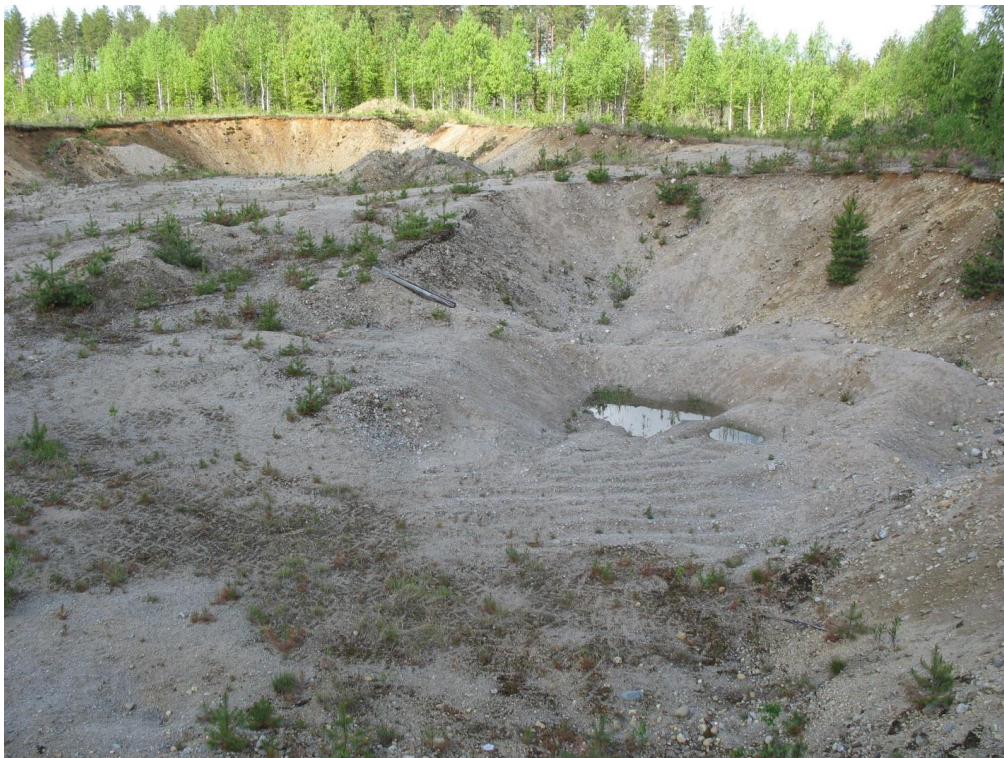
Kuva 3. Hautakankaan soranottoalue, leikkaus noin 2,5 m, pohjavesi näkyvissä. Kuvaussuunta luoteeseen, muodostuman jatkumissuuntaan. Kuva © Jari Hyvärinen / GTK.

Alueella on yksi voimassaoleva maa-ainestenottolupa Hautakankaan pohjoisosassa, jossa luvanmukainen ottomäärä on noin 50 000 m³ (kuva 3). Materiaali on pääasiassa soraista hiekkaa ja montun pohjalla on nähtävissä pohjavesi. Vanhoja ottolupia ei alueella ole ollut. Merkittävimmät alueen muodostumista ovat juuri Hautakangas ja Kuikkalampi. Hautakankaalla pohjoisosan kerrospaksuus on riittävä maa-ainestenotolle, eteläosa on ohut ja hiekkavaltainen. Kuikkalammen muodostumassa materiaali on soravaltaista ja kerrospaksuus on riittävä ottamistoiminnalle.

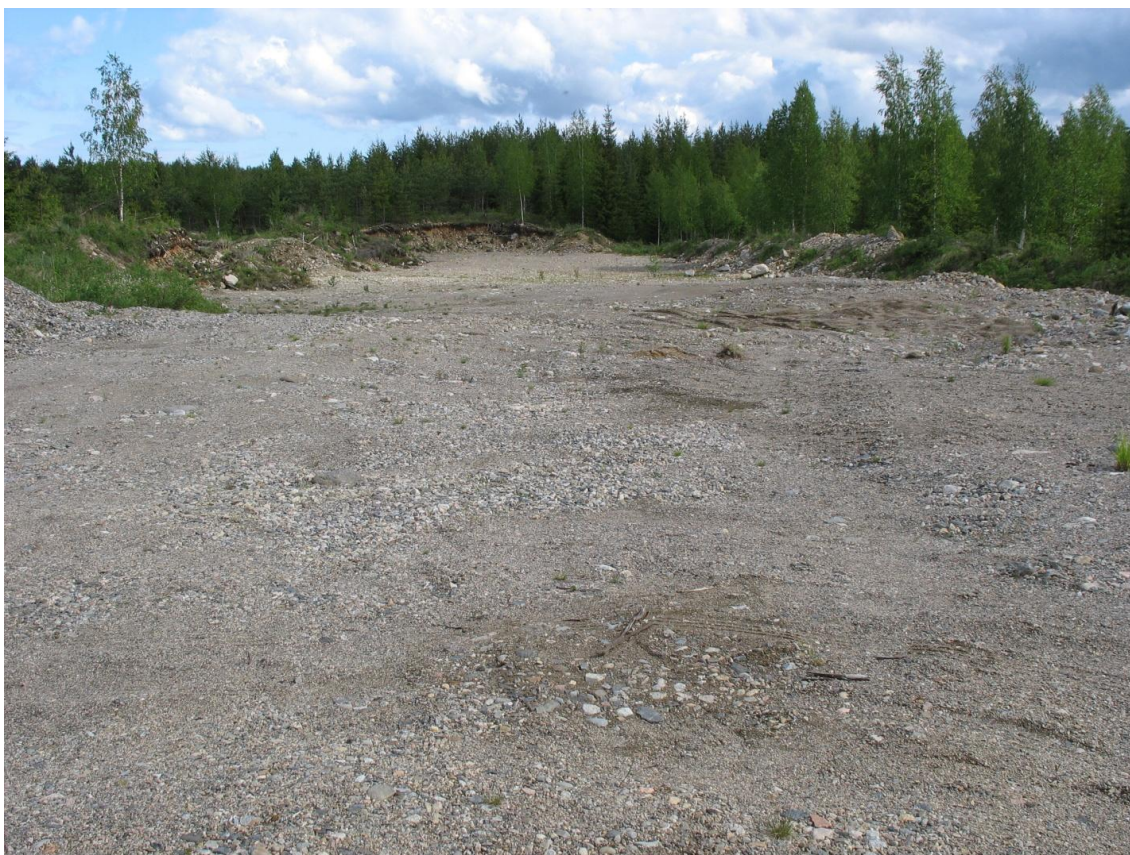
Kuva 3. Hepoharjun pohjoisosan maa-ainestenottoalueen tasaista pohjaa. Kuvaussuunta on kaakkoon harjuselänteen suuntaan. Vasemmassa laidassa on murskatun aineksen kasan reuna. Kuva © Jari Hyvärinen / GTK.

Hepoharjulla maa-ainestenottoa on ollut melko äsken, mutta alueella ei ole enää lupia voimassa. Kaikkiaan lupien mukaisesti alueelta olisi otettu noin 50 000 m³ pääasiassa soraa ja murskattavaa ainesta. Kallioperän asema alueella on varsin korkealla, joten kerrospaksuus alueen pohjoisosassa ei ole suuri. Kallioperää ei kuitenkaan ole monttualueella näkyvissä (kuva 3). Syyskuussa 2013 alueella oli murskattua ainesta kasoissa, joista on näkyvissä vähän vuonna 2012 otetun kuvan vasemmassa reunassa. Hepoharjun luoteisosaa ei tutkittu tarkemmin.
