2.5 Kerimäki

Savonlinnan Kerimäen alueelta valittiin 11 potentiaalista kohdetta, joista Kuutinkukkulan, Ahmalahti – Hangaslammien ja Sorvalammen alueilla suoritettiin jatkotutkimuksia (taulukko 1 ja karttakuva 1). Näiden alueiden laskennalliset massat olivat yhteensä noin 3,1 miljoonaa m³ (liite 7/3). Laskentakohteiden pinta-ala oli yhteensä 46 hehtaaria. Pohjavedenpinnan yläpuolisten maa-ainesten kerrospaksuus oli keskimäärin 5,0 metriä ja massat yhteensä noin 2,5 miljoonaa m³. Pohjavedenpinnan alapuolisten maa-ainesten kerrospaksuus oli keskimäärin 3,4 metriä ja massat yhteensä noin 0,6 miljoonaa m³. Massojen kokonaistilavuus oli noin 3,1 miljoonaa m³. Maa-ainesten ottoon soveltuvilla (M) tai osittain soveltuvilla (O) alueilla olevien pohjavedenpinnan yläpuolisten massojen tilavuus oli noin 2,5 miljoonaa m³ (liite 7/3).

2.5.1 Kuutinkukkula, 82, M

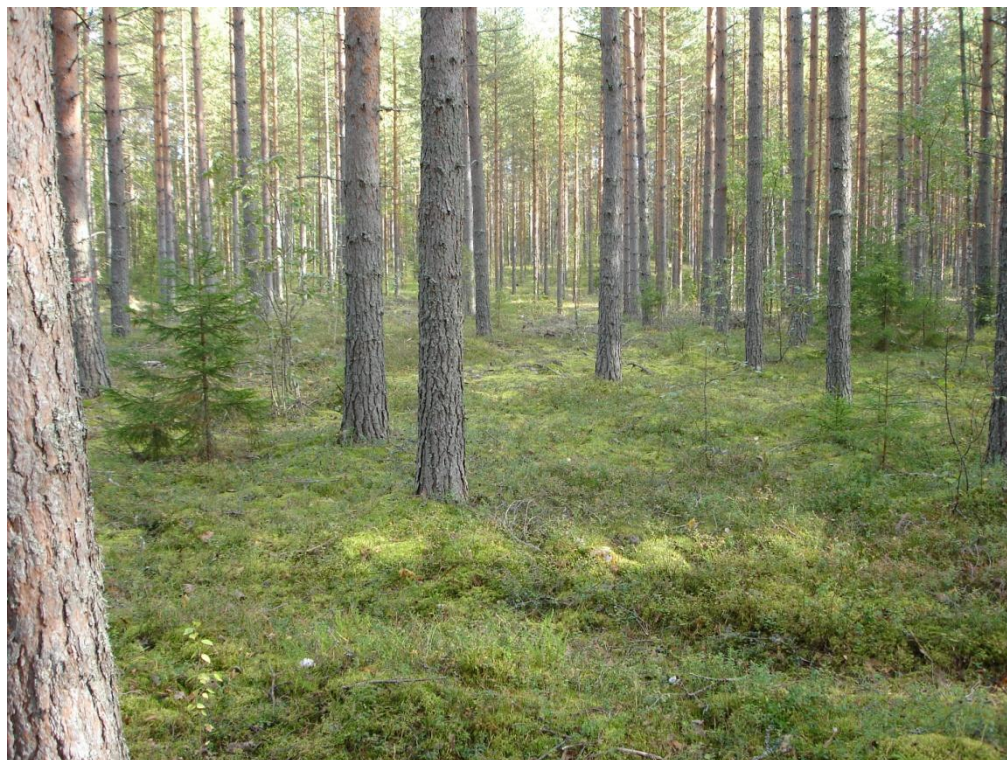
Kuva 3. Kuutinkukkulan lakiosan tasaista pintaa muodostuman pohjoisosassa. Kuva © Tapio Väänänen/ GTK.

Kuutinkukkula oli jyrkkäreunainen, pinnaltaan melko tasainen, hiekkavaltaisen muodostuma, joka on varsinaisen harujukakson ulkopuolelle syntynyt kerrostuma (kuva 3). Muodostumalla kasvoi nuorta tai varttunutta mäntymetsää. Alueen luoteislaidalla Murslammen kohdalla oli pieni uusi hakkuuaukea. Alueen itäosassa, muodostuman yli vinosti menevän ajopolun varrella oli metsästyslaavu. Murransuon aluetta ei tässä yhteydessä tutkittu tarkemmin.

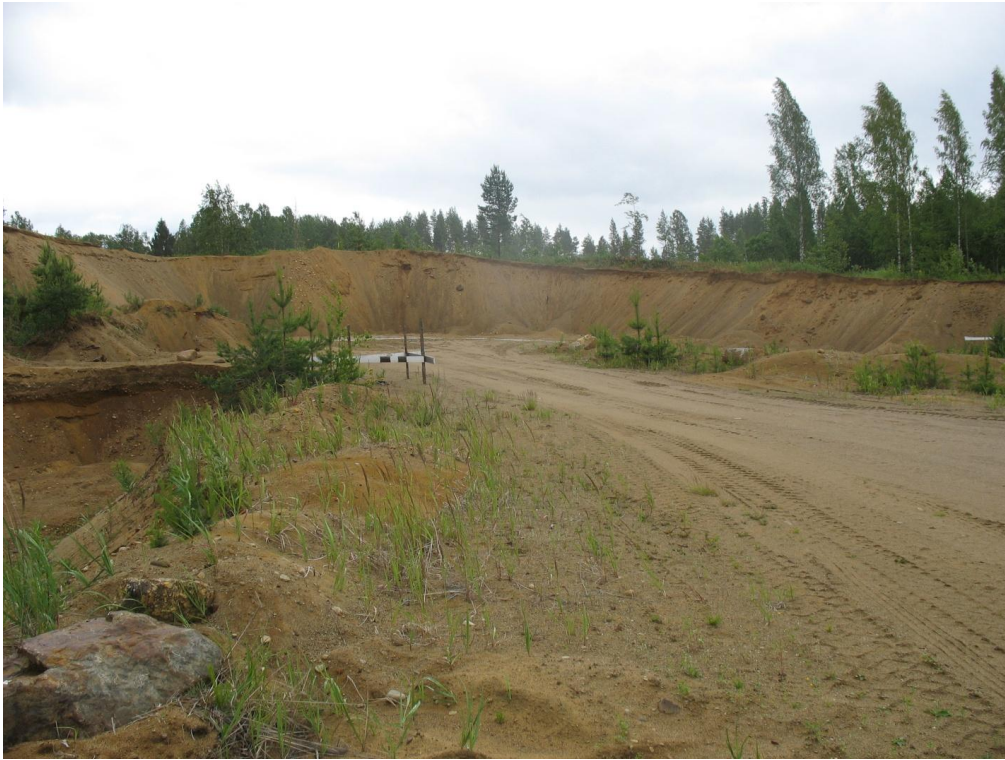
Kuva 3. Soranottoaluetta Raaponlammen itäpuolella, materiaali on kauttaaltaan hiekkavaltaista, syvemmissä osissa paikoin myös soravaltaista, leikkaukset ovat noin 7 m. Kuva © Jari Hyvärinen / GTK.

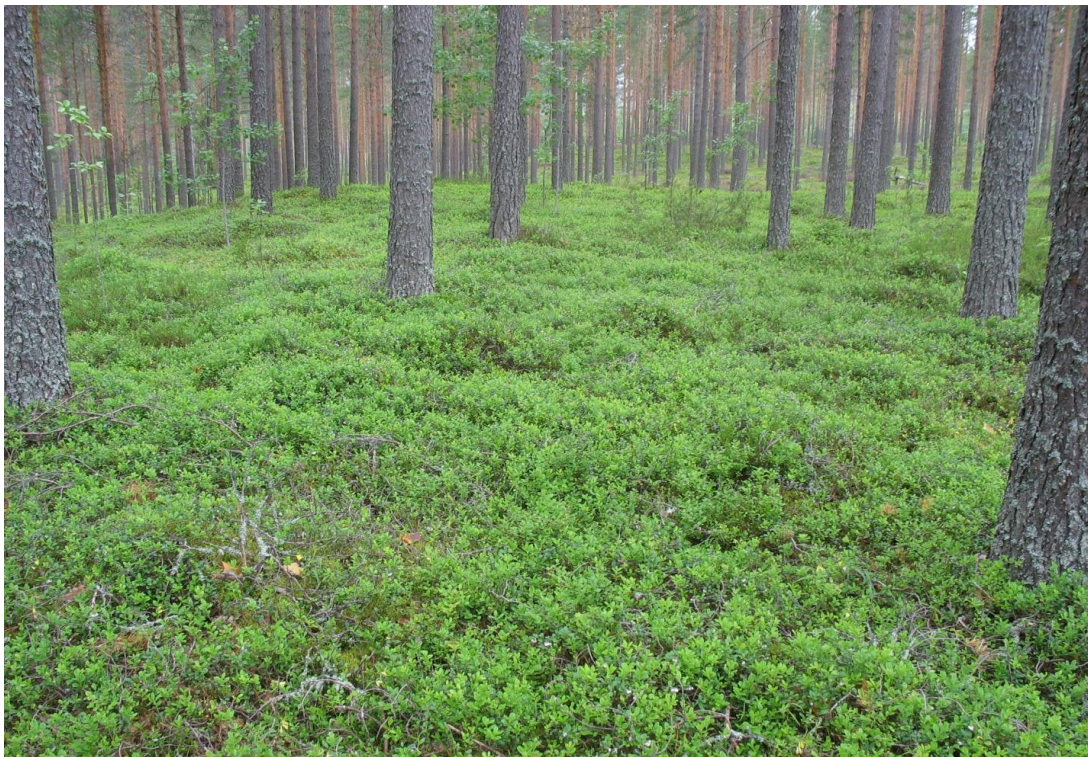
Kuva 4. Luonnontilaista harjumaisemaa Keplakon alueella Kalmankankaalla tutkimusalueen luoteisosassa. Materiaali alueella on hiekkavaltaista. Kuva © Jari Hyvärinen / GTK.

Tutkimusalueen eri muodostumissa ei ole voimassa olevia maa-ainestenottolupia, vuosikymmenten aikana ottoa on kuitenkin ollut varsin runsaasti eri puolilta, pääasiassa Sylkyn alueella, lähellä Kerimäen maantietä. Tutkimuskohteen kaakkoispuolella Sylkyn alueella maa-ainestenotto on ollut varsin intensiivistä jo vuosikaudet ja ulottuu laajoille alueille (kuva 3). Sen sijaan alueen luoteisosa, Käärmeharjun alue, on käytännössä luonnontilainen ja liittyy pääosiltaan Kaijajärven vesimaisemaan (kuva 4).

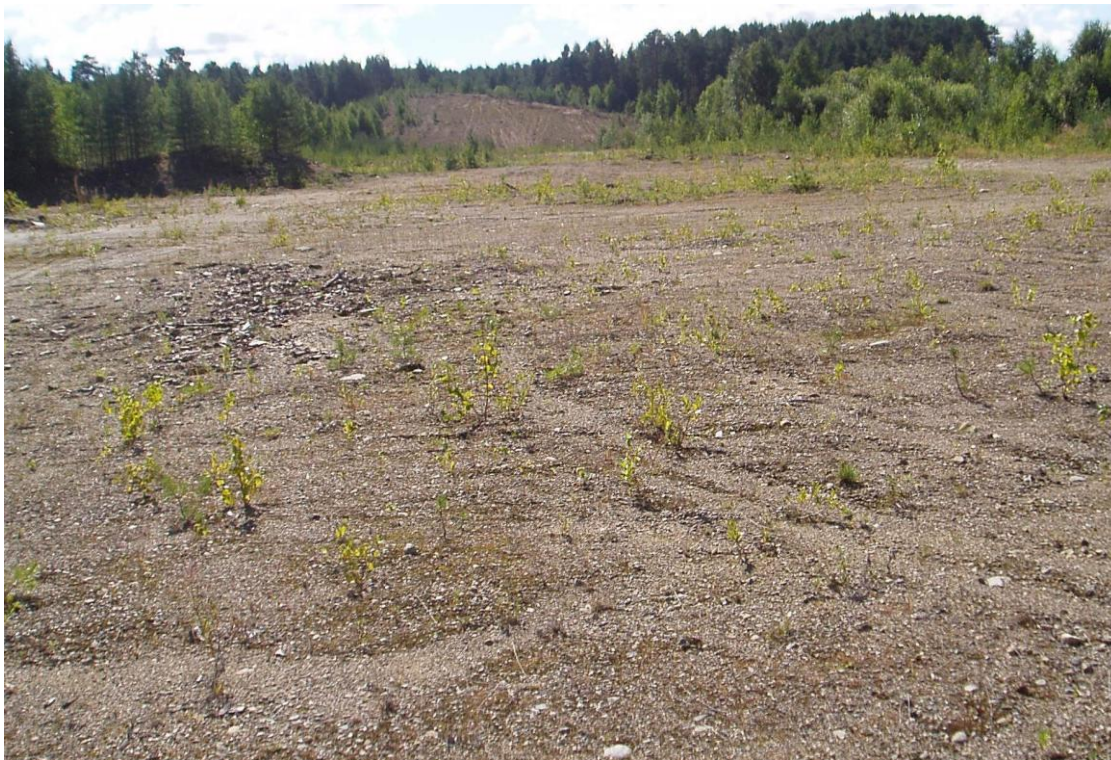
Kuva 3. Oriharjun soranottoaluetta kaatopaikalta luoteeseen päin, harjun suuntaan kuvattuna (kuva otettu v.2005).
Kuva © Jari Hyvärinen / GTK.

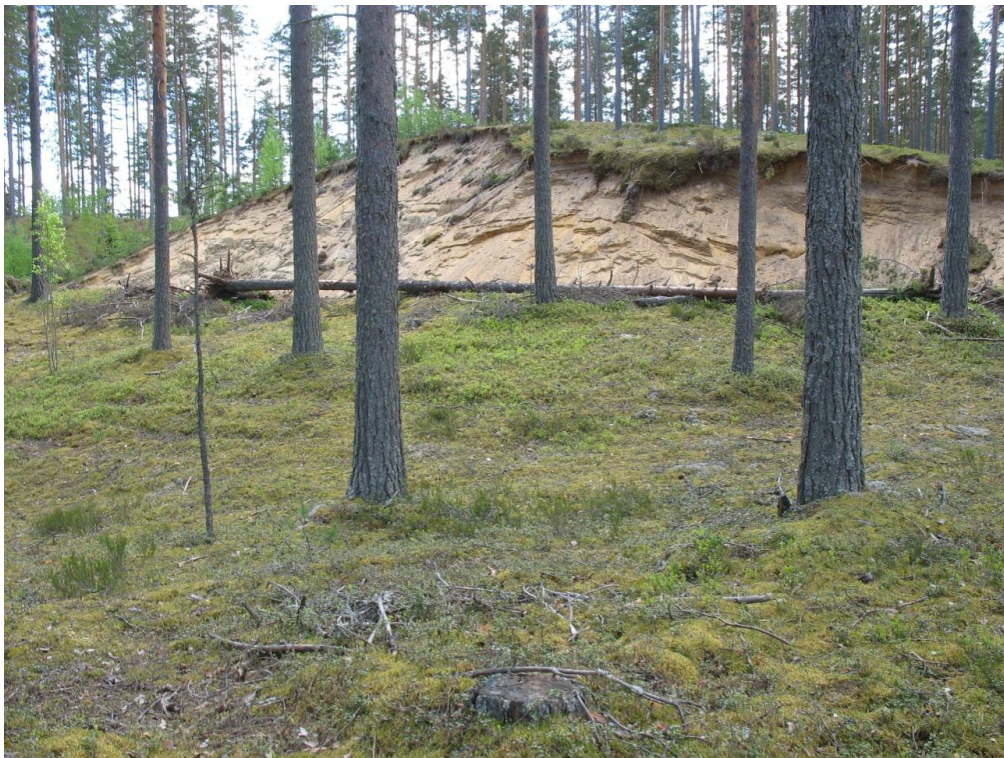
Kuva 3. Hiekkavaltaista materiaalia Multamykkylöiden alueella. Leikkaus on noin 5 m korkea. Kuva © Jari Hyvärinen / GTK.

Pääosa alueista on erittäin pienialaisia ja osa sijaitsee käytännössä tietömän taipaleen takana. Multamykkylöiltä on otettu hiekkaa kotitarveottona joitakin tuhansia kuutiometrejä lähinnä paikalliseen käyttöön mökkirakentamisessa (kuva 3).

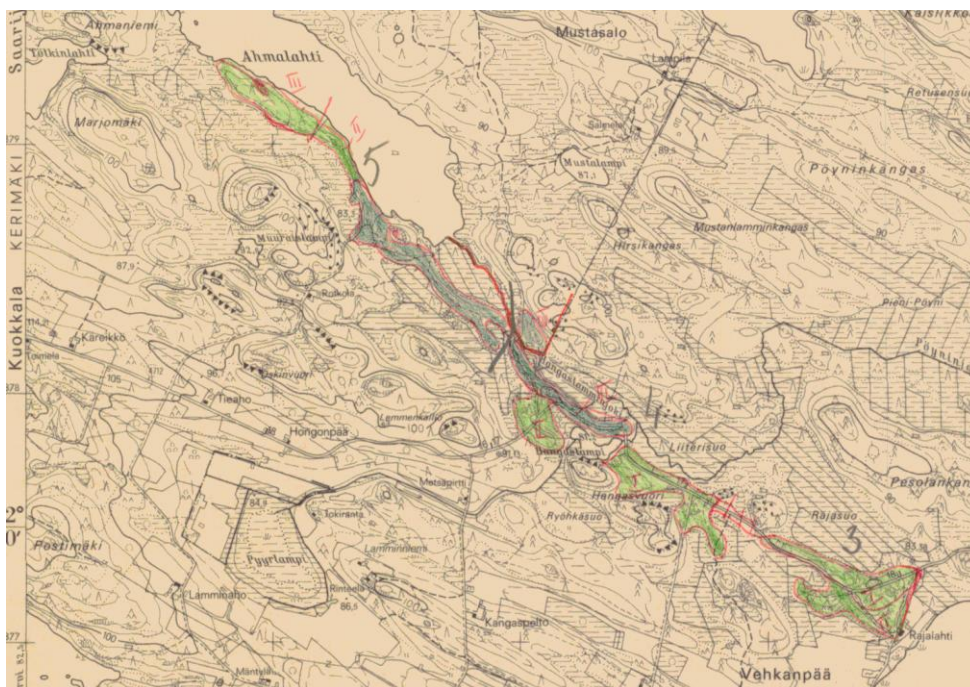
Kuva 2. Ote soravarojen arviointikartasta (4211 11) Rajalahden(3), Kangaslammen (4) ja Ahmalahden(5)alueelta.

Suurmurroksessa, osittain kallioalustalla oleva harjujakson osa. Etelä- ja keskiosa ovat pienikivistä soraa. A-luokan osuus on alle 10 %, luoteispää on kivistä hiekkaa. Kerrospaksuus vaihtelee 1-6 m. Pinta-ala on 13 ha. Aines on pääluokkaa C. Kokonaismassamäärä on 440 000 m³, josta arvioitu A 15 000 m³, B 165 000 m³, C 260 000 m³.

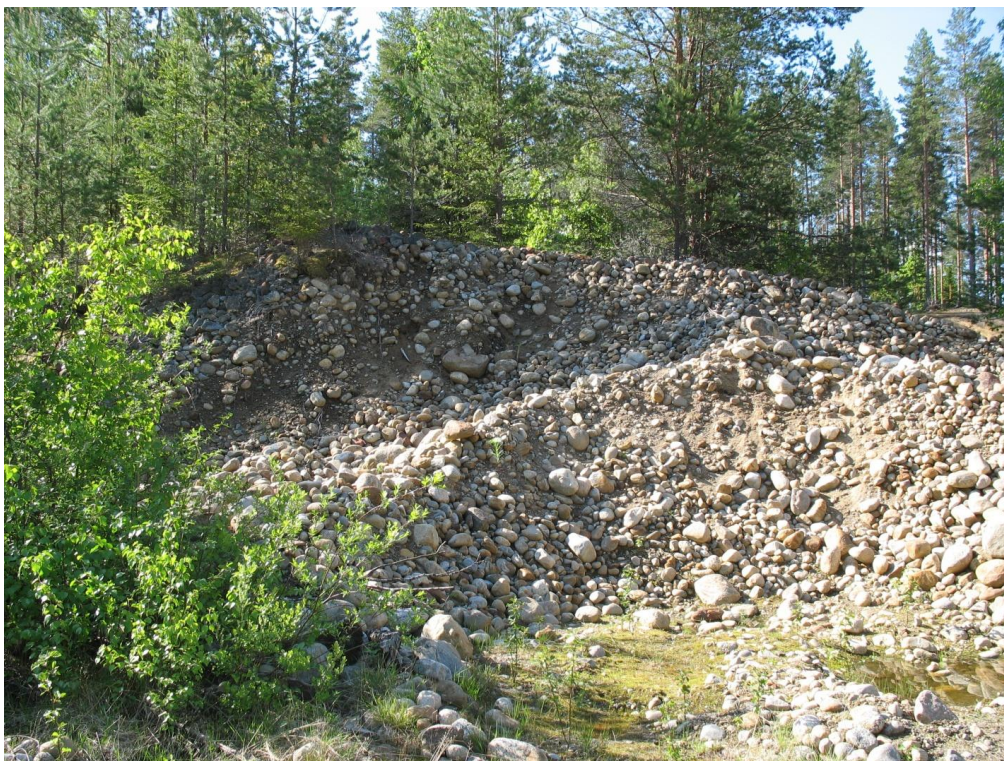
Kuva 3. Keskeisen tutkimusalueen karkeaa maa-ainesta pienessä leikkauksessa. Kuva © Jari Hyvärinen.

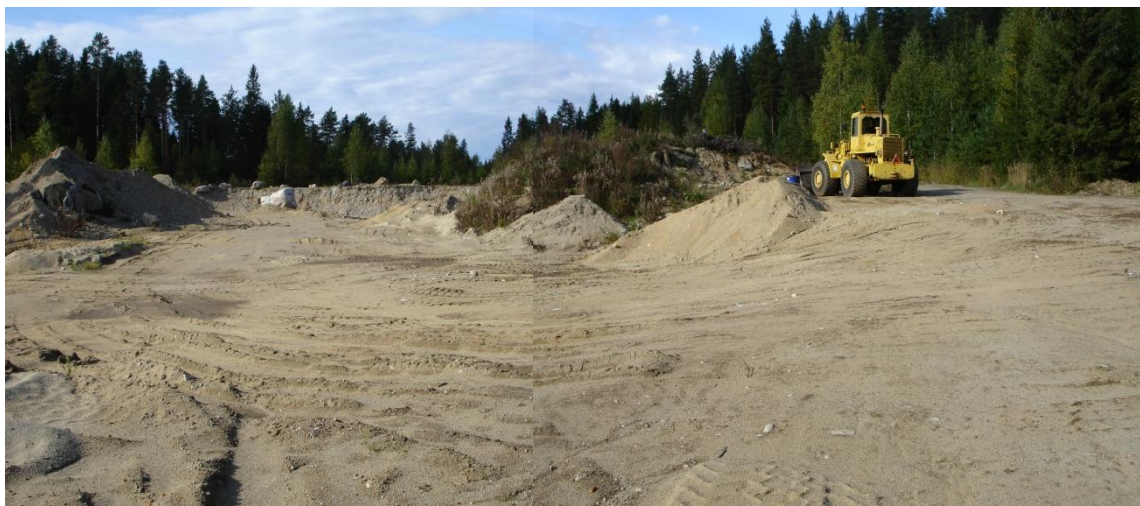
Kuva 4. Hangaslamminjoen itäpuolella olevan ottoalueen yleisnäkymä (5.9.2013). Kuvamosaikki © Tapio Väänänen / GTK.

Hangaslamminjoen itäpuolella oli uusi, käytössä oleva ottoalue, josta suurin osa aineksesta oli jo hyödynnetty (kuva 4). Kaakkoisosan harjuselänne ja länsipuolen kumpumainen osa olivat vielä hyödyntämättömiä. Hangaslamminjoen länsipuolella, Kuokkalantien varressa oli vanhan maa-ainesten ottoalueen leikkaus (i:3 609 210 ja p: 6 879 382), joka oli valunut yläosaa lukuunottamatta (kuva 5). Leikkauksessa oli näkyvissä maanpinnasta alkaen syvyydellä 0,0 metriä – 1,0 soraista hiekkaa (sisälsi kiviä), syvyydellä 1,0 – 3,0 metriä hiekkaa tai soraista hiekkaa ja syvyydellä 3,0 – 3,5 m ruosteista kivistä sora. Syvyydellä 3,5 – 6 leikkaus oli valunut. Mahdollisesti maa-aines on syvemmällä soravaltaista tai soraista hiekkaa. Ottoalueen pohja oli soraista hiekkaa ja pohjaveden pinta oli maaperäpiikillä tehdyn havainnon perusteella arviolta noin 0,5 metrin syvyydessä.

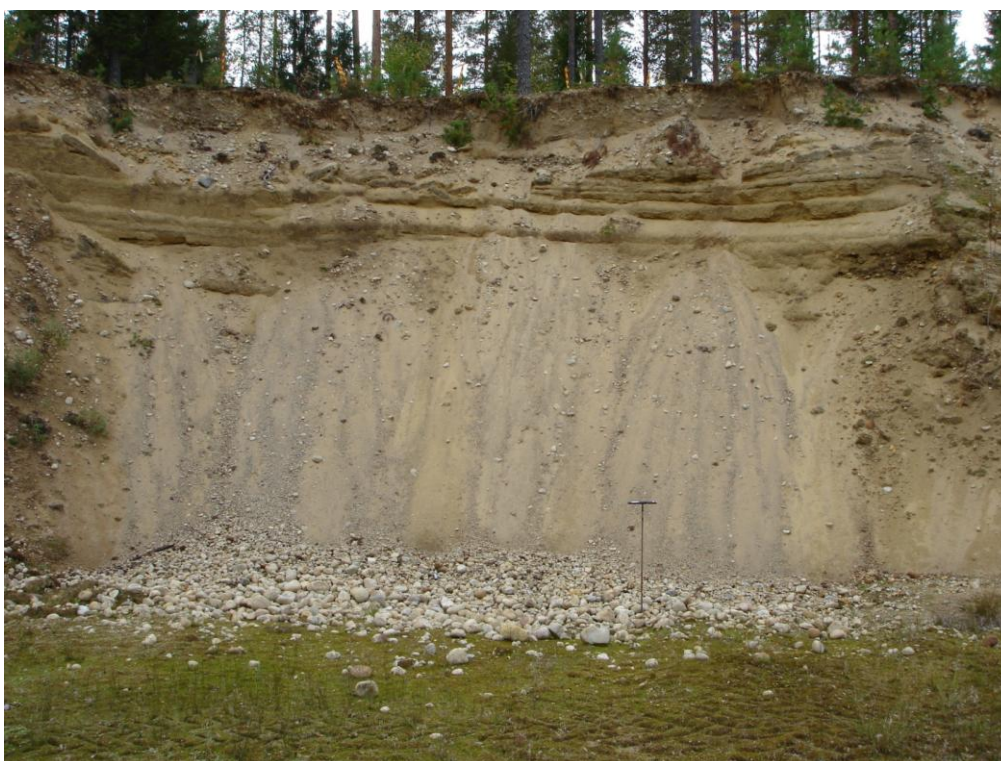
Kuva 5. Kuokkalantien pohjoispuolella olevan vanhan maa-ainesten ottoalueen leikkausseinämä, joka oli valunut yläosaa lukuunottamatta. Pintaosassa on näkyvissä soraista hiekkaa (0 – 1 m), jossa on jonkin verran kiviä(10.9.2013). Sitten on vaakakerroksellista hiekkaa 1- 3 m. Lähellä kuvan oikeaa laitaa on näkyvissä noin 3 – 3,5 m maanpinnasta vielä ruosteen iskostamaa kivistä sora, jonka alapuolella on valumutta ainesta. Kuvaussuunta on länteen. Kuva on otettu 10.9.2013 © Tapio Väänänen / GTK.

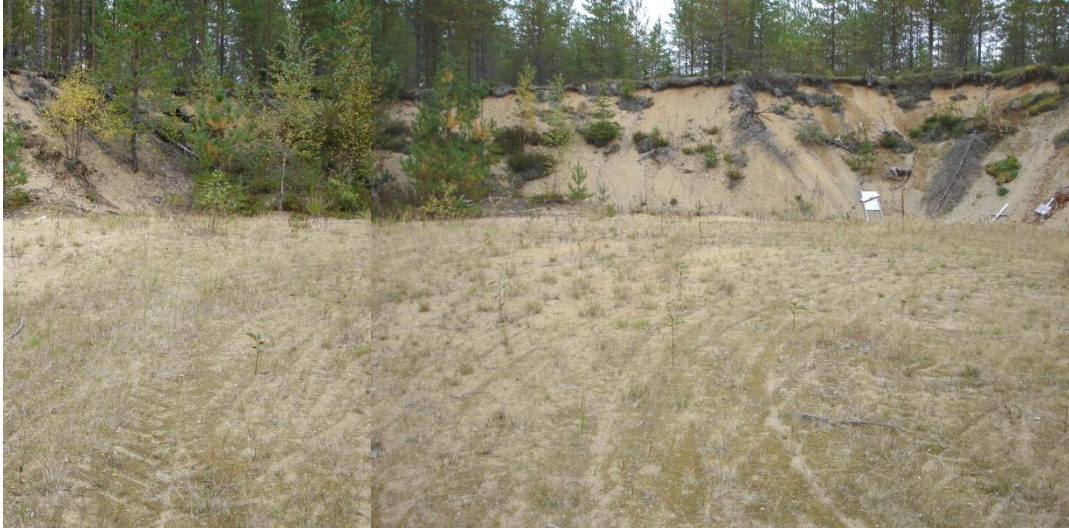
Kuva 6. Hangaslammien kaakkoispuolella olevan ottoalueen eteläpään valunut leikkausseinämä. Kuvat on otettu 10.9.2013. Kuvamosaiikki © Tapio Väänänen /GTK.

Hangaslammen kaakkoispuolella oli vanha maa-ainesten ottoalue. Sen eteläpäässä oli osittain valunut leikkaus, jossa oli näkyvissä hiekka- ja hietavaltaista ainesta (kuva 6). Noin 3-4 m leikkauksen yläosasta oli näkyvissä iskostunutta kivisoraa (kuva 7). Mahdollisesti muodostumassa on syvemmillä myös soravaltaista ainesta.

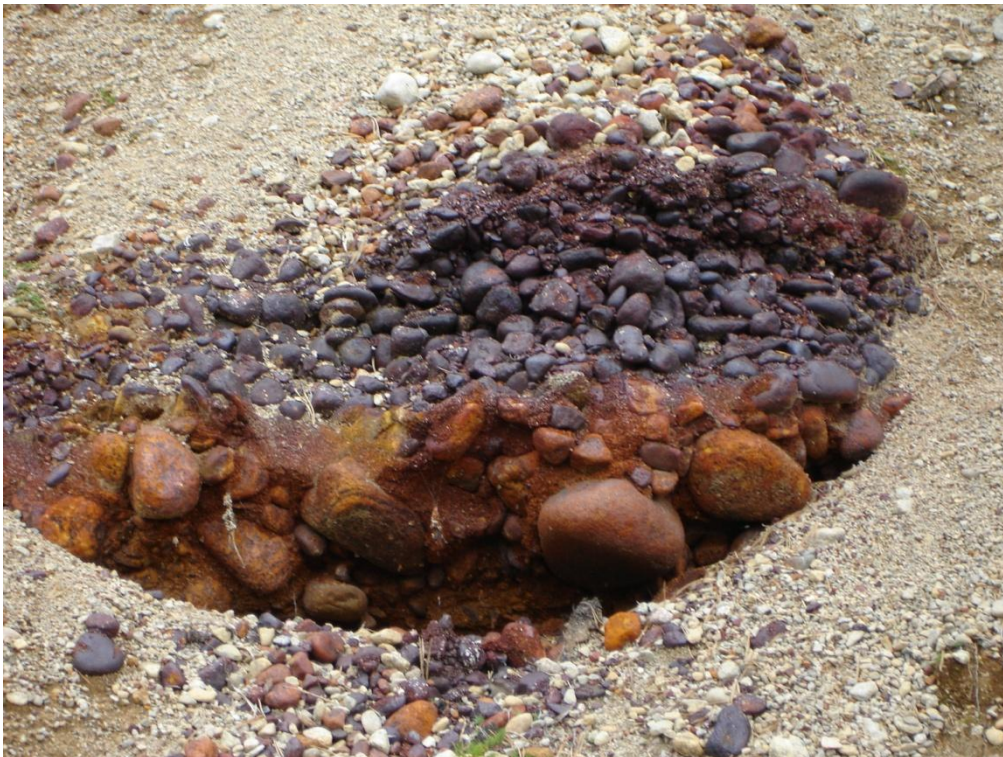
Kuva 7. Hangaslammien kaakkoispuolella sijaitsevan ottoalueen eteläpään valuneessa leikkausseinämässä olevaa iskostunutta kivistä soraa. Kuva on otettu 10.9.2013 © Tapio Väänänen /GTK.

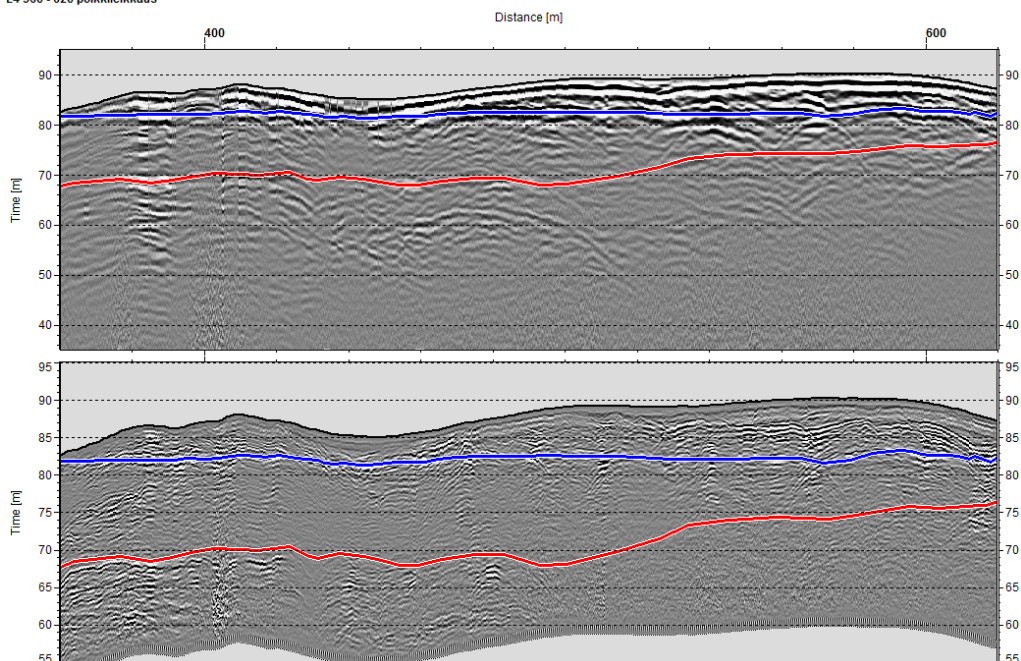
L4 360 - 620 poikkileikkaus

Kuva 9. Maatutkalinjan L4 luotausprofiilit linjaväliltä 360 – 620 m. Linjaväli vedetty on selänteen koillispuolella olevan suon reunalta ajotietä pitkin lounaaseen Mustansalontielle. Sininen viiva = pohjaveden pinta, oranssi viiva = kallio / moreeni. Ylempi profiili on mitattu 25 MHz ja alempi profiili 100 MHz antennilla. Korkeus Dem_2m © Maanmittauslaitos.

Linja L4 vedettiin Mustasalontien ja Kuokkalantien välissä olevan ottoalueelle ja sen länsipuolella olevalle vielä hyödyntämättömälle muodostuman osalle. Luotauslinja aloitettiin vanhan otokuopan pohjalta kulkien kaakkoon. Länsilaidalla on todennäköisesti ruhjeista kalliota pohjana (vrt. Kurkinen 1976). Ensimmäinen todennäköisen kallioheijaste tulkittiin pohjatasoksi. Pohjaveden pinta on luotausprofiileissa ottoalueella lähellä maan pintaa (kuvat 8 ja 9).

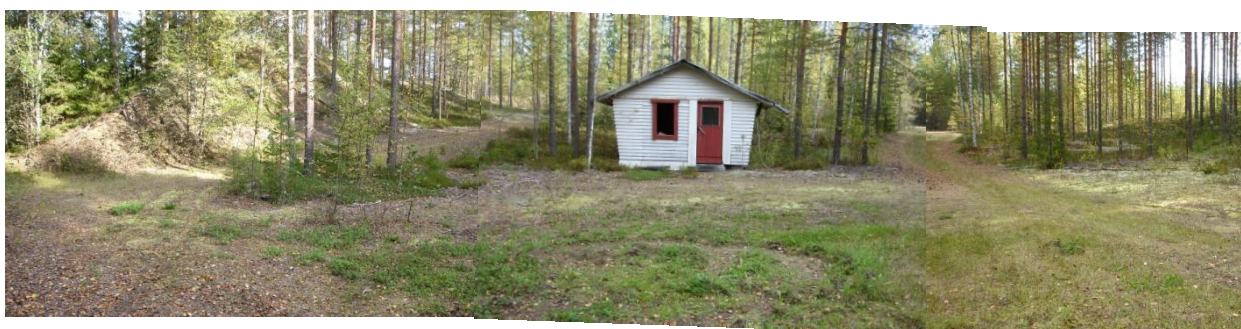
Kuva 3. Yleisnäkymä vanhasta Sorvalammen maa-ainesten ottoalueesta. Kuvaussuunta itään (11.9.2013). Kuva-mosaiikki © Tapio Väänänen /GTK.

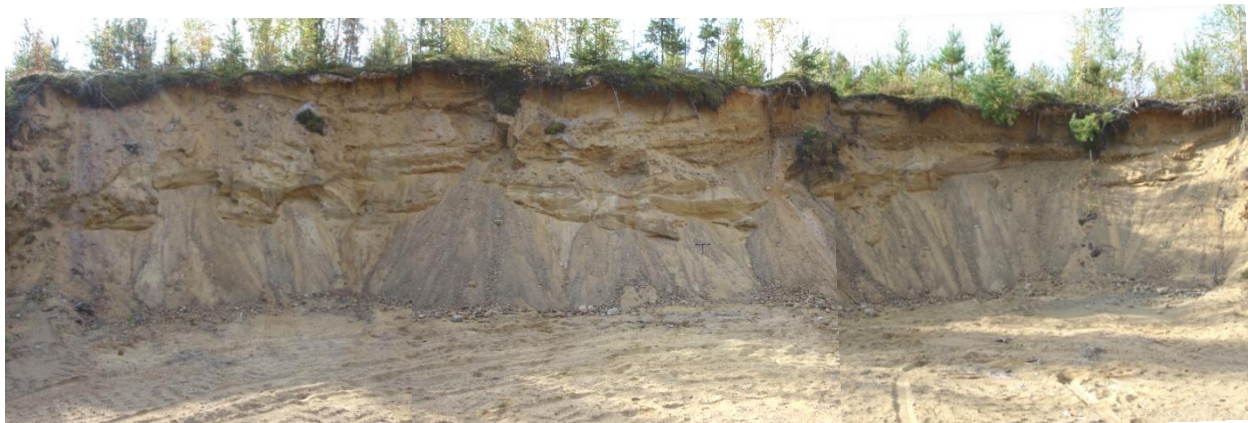
Kuva 4. Joensuuntien pohjoispuolella Sorvalammen muodostuman lounaisosassa käytössä oleva leikkausseinämä. Kuvaussuunta lounaaseen (11.9.2013). Kuvamosaiikki © Tapio Väänänen /GTK.

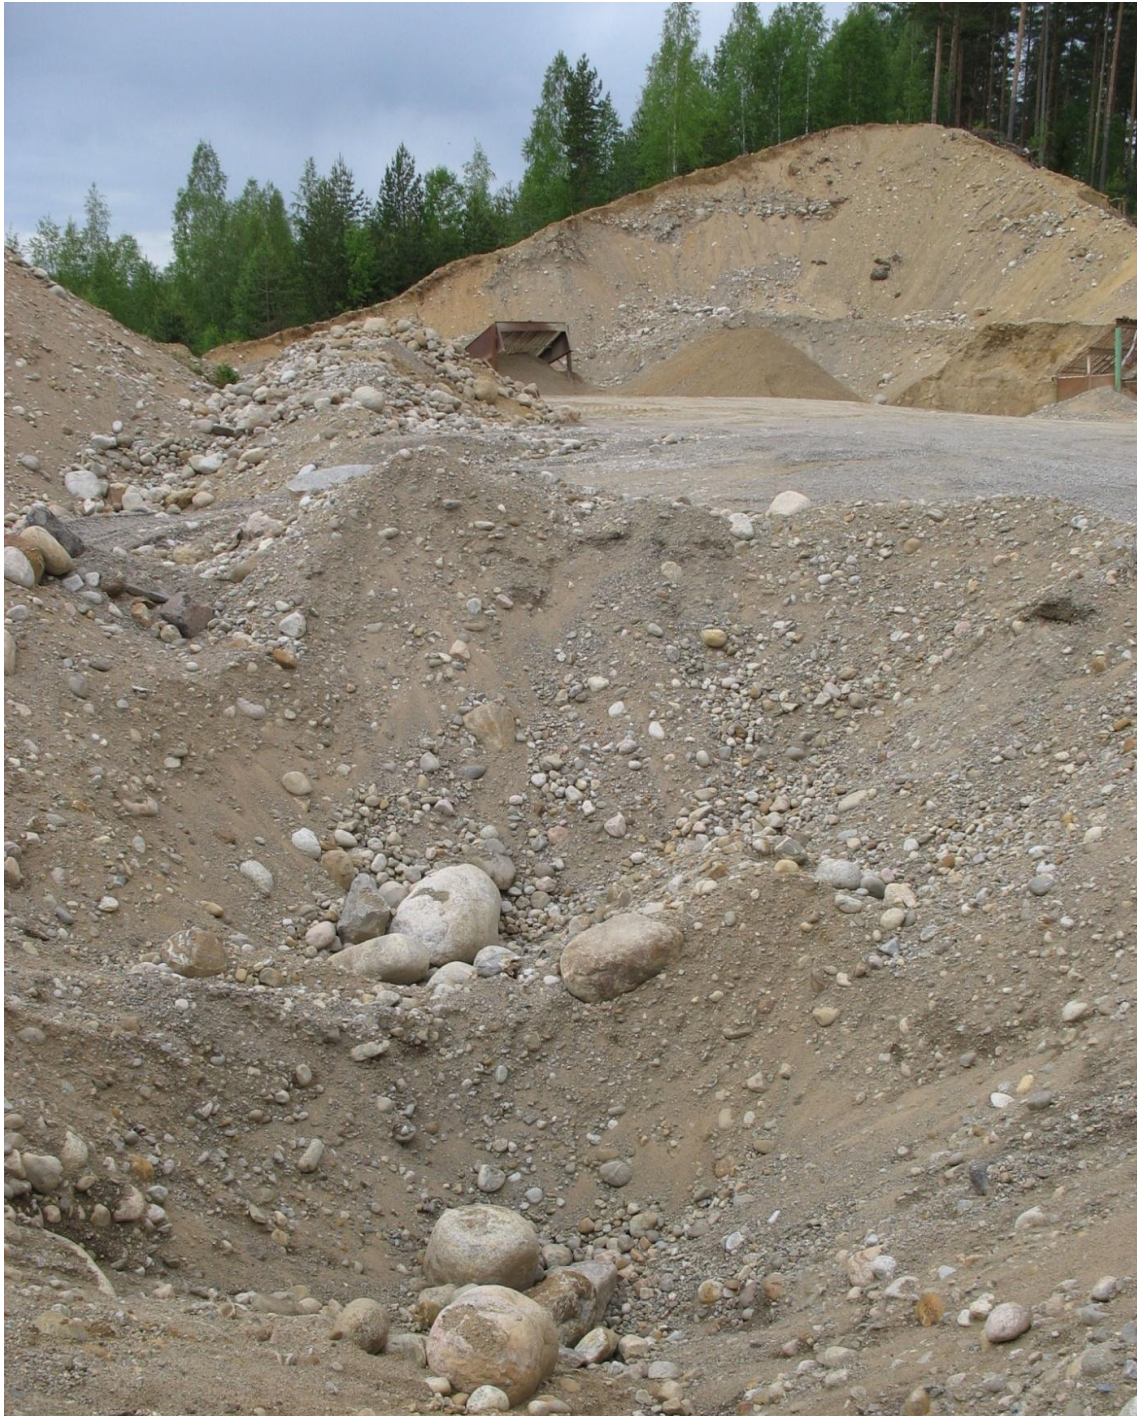
Kuva 3. Harjuleikkausta Kulhankankaan alueelta Lehmilammen ja Kissalammen väliltä, jossa harjun pääselänne on katkaistu, leikkauksen korkeus noin 12 metriä. Materiaali soravaltaista. Kuvaussuunta on länteen. Kuva © Jari Hyvärinen / GTK

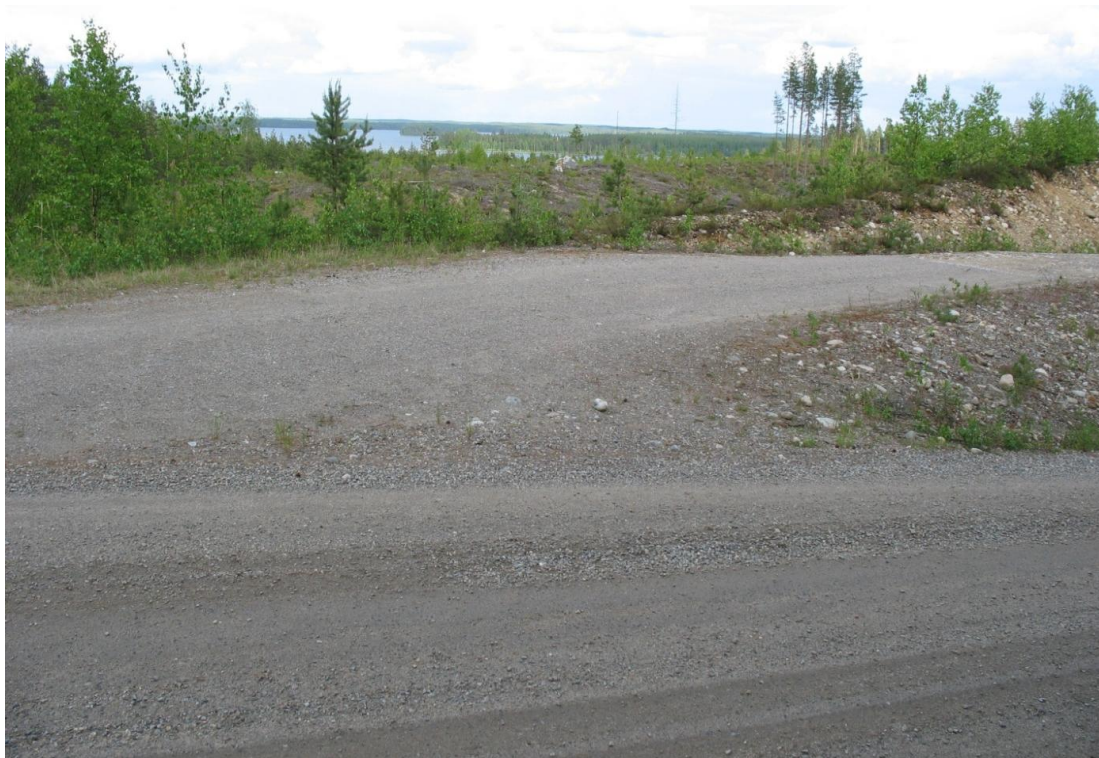
Kuva 4. Näkymä Repokiiksen alueen laelta kohti koillista ja Puruvettä Kesälahden puolelle. Tieleikkauksesta näkyy että materiaali on ydinharjun osalta pintaosissakin varsin karkeaa. Harjun laki nousee noin 35 m Puruveiden pinnasta. Pääosa Repokiiksen alueesta on hiekkavaltaista. Kuva © Jari Hyvärinen / GTK.

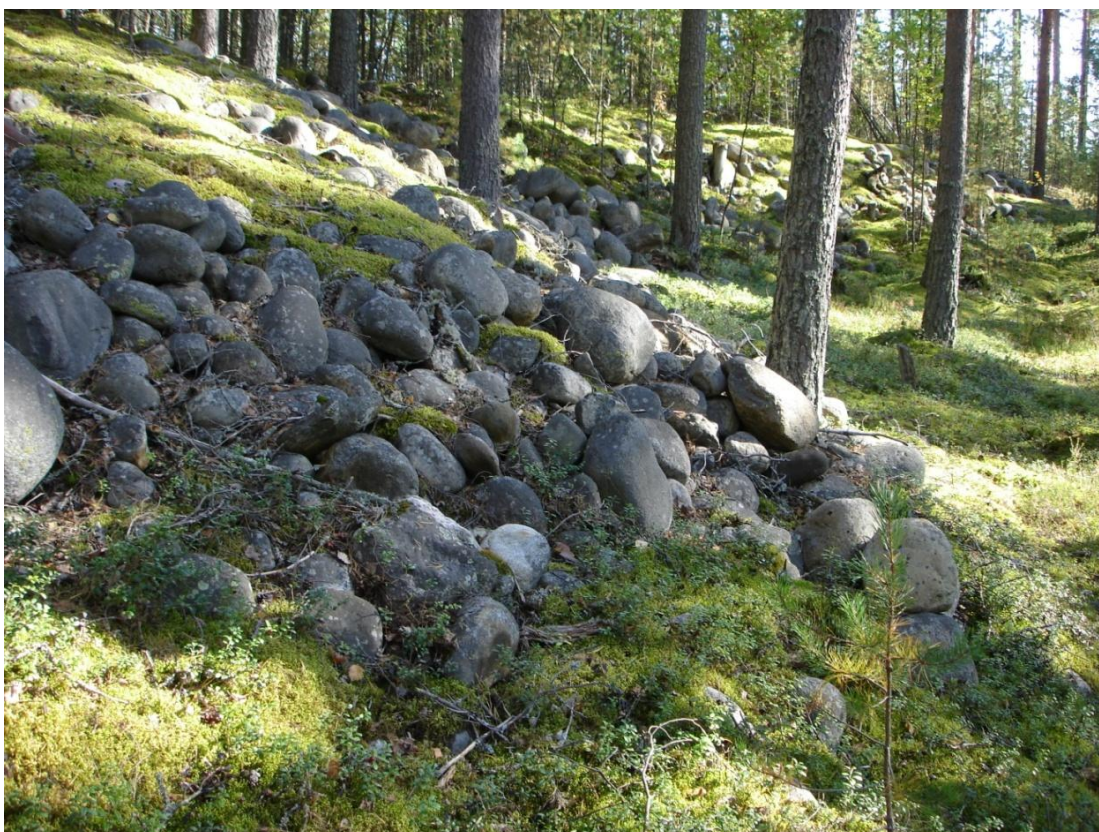
Kuva 5. Kulhanharjuntien länsipuolella oleva kivikoinen törmä. Kuva © Tapio Väänänen / GTK.

Kulhankankaan keskeisellä selänteellä Kulhanharjuntien varressa on tieleikkaus, jossa oli näkyvissä muutaman kymmenen metrin matkalla noin 3,5 metriä paksusti valunutta kivisoraa (kuva 4). Tien länsipuolella on kivikkotörmä (kuva 5).

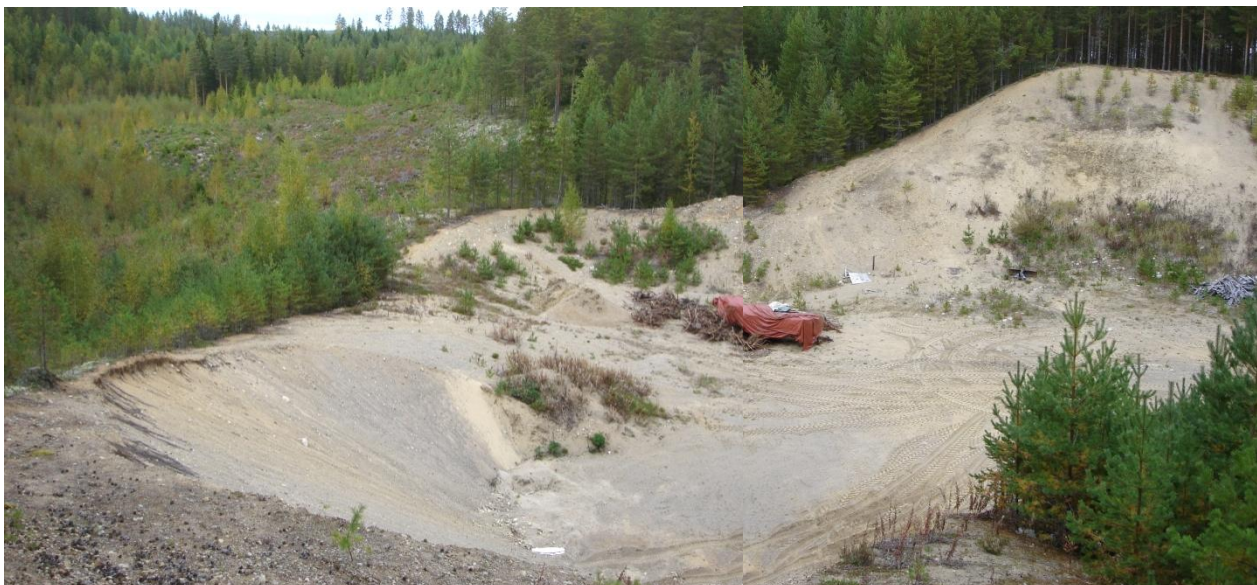
Kuva 6. Repokiiaksen eteläisessä osassa oleva aktiivinen maa-ainesten ottoalue. Kuvaussuunta koilliseen (10.9.2013). Kuvamosaiikki © Tapio Väänänen /GTK.

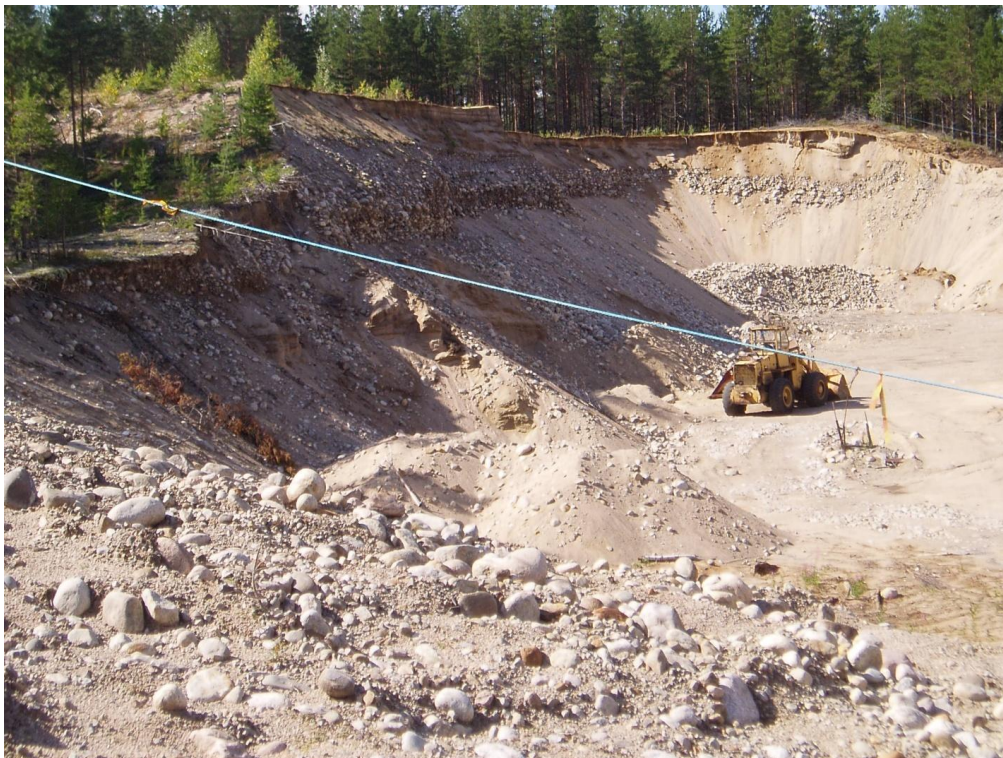
Kuva 1. Maa-ainestenottoa Raikuunkankaan keskeisellä osalla v.2005. Otto alueella jatkuu edelleen, mutta on ollut alueen koko huomioon ottaen, pienimuotoista. Kuva © Jari Hyvärinen / GTK.
