2.8 Punkaharju

Savonlinnan Punkaharjun alueelta valittiin kuusitoista potentiaalista kohdetta, joista kahdellatoista alueella suoritettiin jatkotutkimuksia (taulukko 1 ja karttakuva 1). Punkaharjun kohteet olivat laajoja, usein moreenipeitteisiä, reunamuodostumia ja niihin liittyviä syöttöharjua sekä reunadeltoja. Laskentakohteiden pinta-ala oli yhteensä 710 hehtaaria. Pohjavedenpinnan yläpuolisten maa-ainesten kerrospaksuus oli keskimäärin 9,1 metriä ja massat yhteensä noin 59 miljoonaa m³. Pohjavedenpinnan alapuolisten maa-ainesten kerrospaksuus oli keskimäärin 9,9 metriä ja massat yhteensä noin 73,2 miljoonaa m³. Massojen kokonaistilavuus oli noin 132,2 miljoonaa m³. Maa-ainesten ottoon soveltuvilla (M) tai osittain soveltuvilla (O) alueilla olevien pohjavedenpinnan yläpuolisten massojen tilavuus oli noin 50,5 miljoonaa m³ (liite 7/3).

Taulukko 1. Savonlinnan Punkaharjun alueen raportoidut maa-ainekohteet.

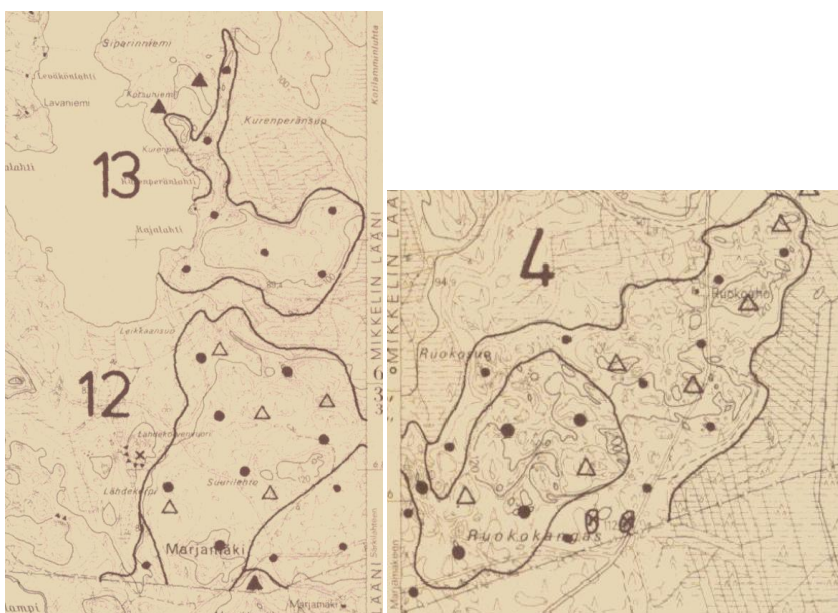
Kuva 2. Ote soravarojen arviointi-projektin kartasta Ruokokankaan alueelta (4121 09, vasen ja 4121 12 oikea).

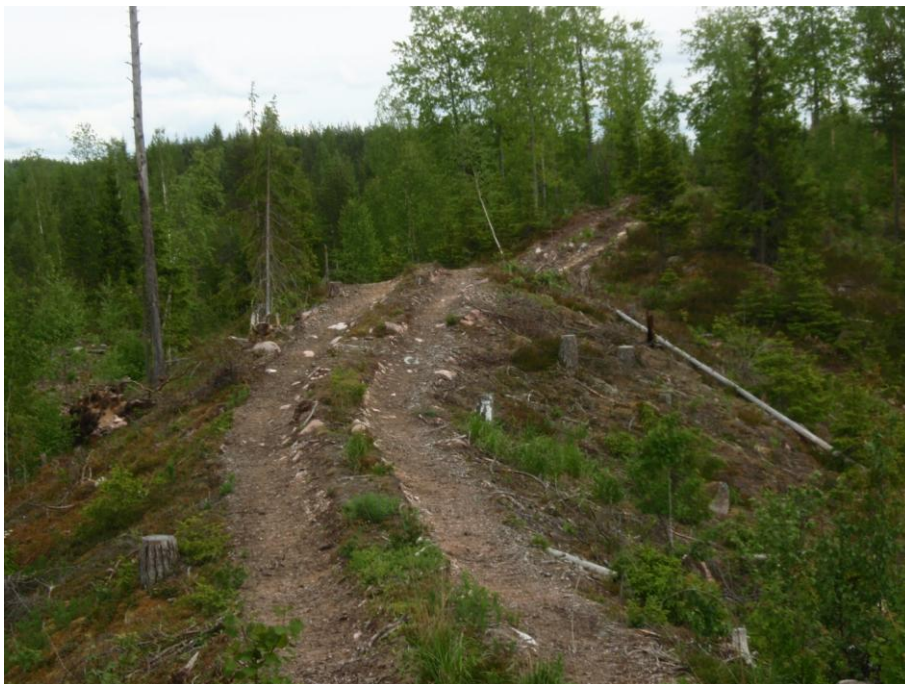
Kuva 3. Rajalahden (KKJ3 i: 3 608 940, p: 6 828 4730 m) kapea pinnaltaan sorainen harju. Kuvaussuunta kaakkoon. Kuva © Arto Kiiskinen /GTK.

Särkijärven itäpuolella oli teräväpiirteinen karkea soraharju (kuva 3) sekä hiekkaa ja hienoa hiekkaa sisältävä deltamainen muodostuma. Deltan itäpuoli oli ainakin pintaosastaan karkeaa soraa. Muodostuman eteläosassa oli pieniä maa-ainesten ottopaikkoja (kuva 4), joista esimerkiksi kohdassa (i: 3 608 860, p: 6 828 240, KKJ3) oli valunut hiekkakuoppa, jossa seinämän korkeus oli noin 10 metriä. Tästä länteen oli kaksi muuta pienialaista maa-ainesten ottopaikkaa, joissa seinämän korkeus oli noin 4 metriä. Aines oli hiekkaa ja hienoa hiekkaa.

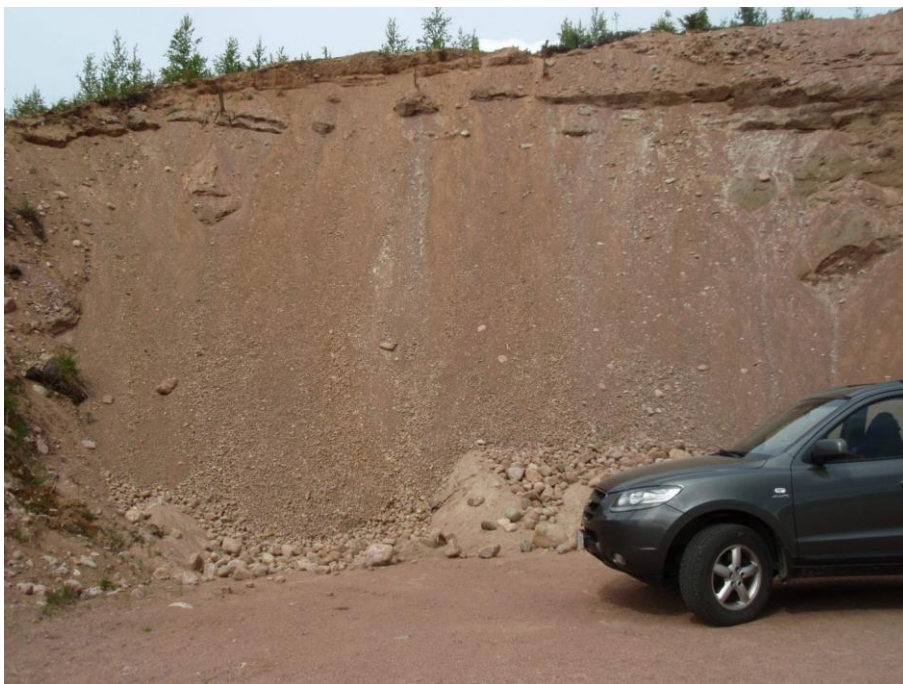
Kuva 4. Rajalahden (KKJ3 i: 3 608 955, p: 6 828 211 m) deltamaisen kankaan eteläpuolen maa-ainesten ottopaikka. Kuvaussuunta pohjoiseen. Seinämän korkeus noin 10 metriä. Aines oli vaakakerroksellista hiekkaa ja hietää. Leikkaus oli pahoin valunut. Kuva © Arto Kiiskinen /GTK.

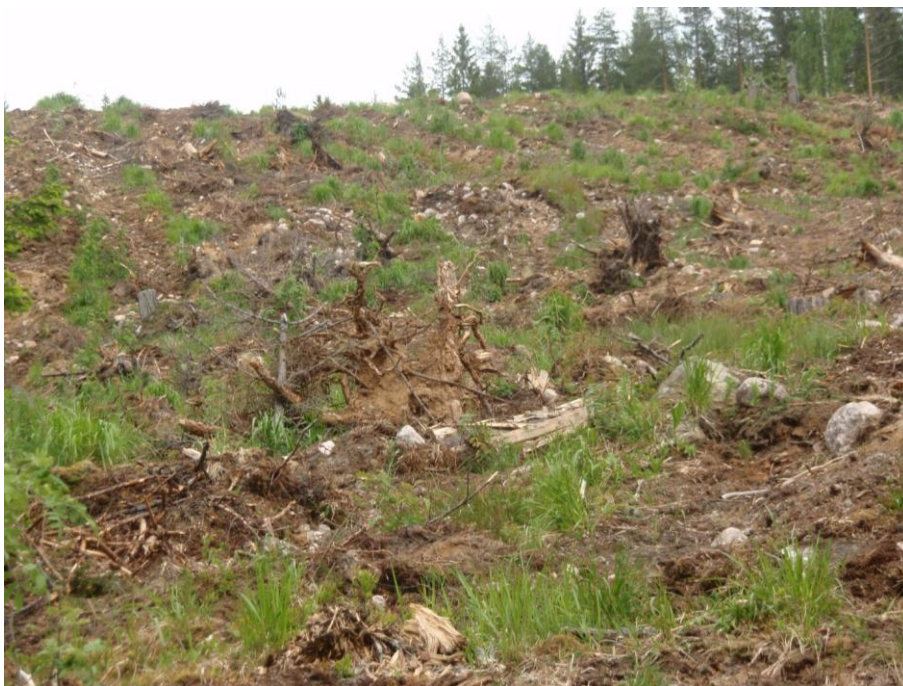
Kuva 5. Marjamäen länsipuolella (KKJ3 i: 3 608 875, p: 6 827 725 m) sijaitsevan hakkuuaukean rinnealueen so-
raista pintaa. Kuvaussuunta oli itään. Kuva © Arto Kiiskinen /GTK.

Särkijärven kaakkoispuolella Marjamäellä oli laaja-alainen kumpareinen ja osittain moreenipeitteinen mahdollisesti soraa sisältävä muodostuma-alue (kuva 5). Sen luoteisosan rinnealue oli

pinnaltaan sorainen. Alue oli geologisesti luonnontilainen. Särkilahdentieltä erkanevan Marjamäen tieleikkauksissa oli kivistä soraa. Muodostuma-alueella kulkevien teiden varrella olevissa ojaleikkauksissa oli paikoin havaittavissa moreenia.

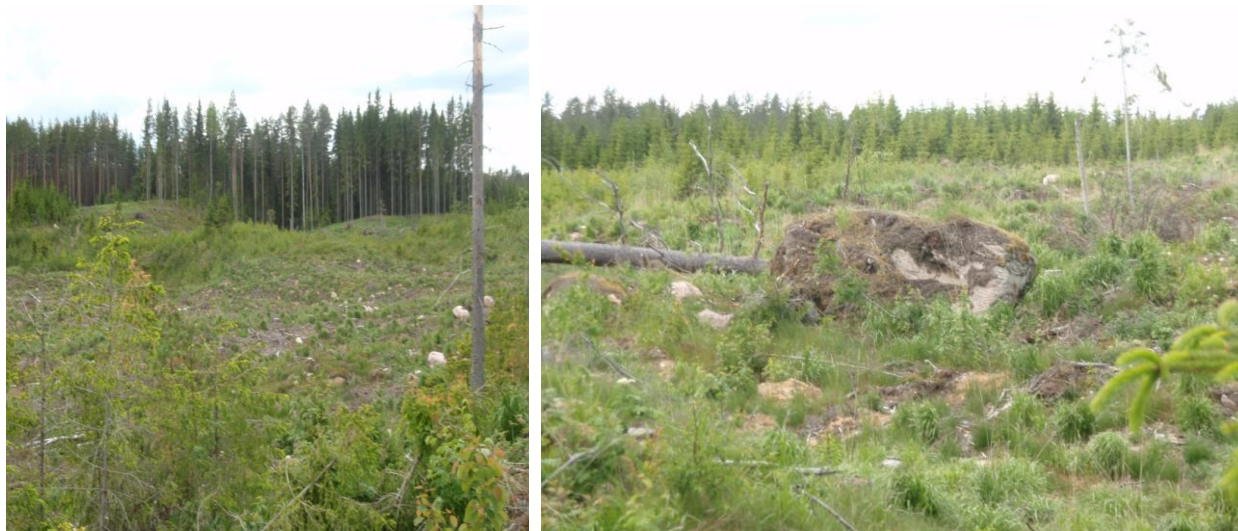
Kuva 6. Vasen kuva, Ruokokankaan itäpuolella (KKJ3 i: 3 610 433, p: 6 827 450 m) sijaitsevaa muodostuma-
aluetta ja oikea (lähikuva) hakkuuaukean moreeniimaista pintaa. Kuvaussuunta oli länteen. Kuva © Arto Kiiskinen
/GTK.

Ruokokankaan muodostuman kumpareinen itäosa on moreenipeitteinen ja aines on maaperän syvemmiltä osiltaan todennäköisesti hiekkavaltainen (kuva 6). Keskiosan tasaiset kankaat ovat ainekseltaan todennäköisesti soravaltaisia. Muodostuma-alue oli geologisesti luonnontilainen.

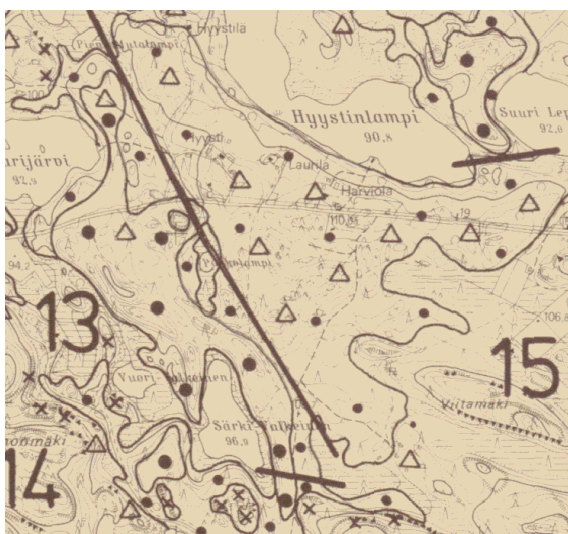
Kuva 2. Ote soravarojen arviointi-projektin kartasta (4122 10 Vuoriniemi), Saarijärven ja Särki-Valkian alueelta.

Laakea reunamuodostuma, jonka pinnalla esiintyy peitemäistä ja kumpumaista moreenia. Muodostuman aines on pääosaltaan hiekkaa. Soraa saattaa esiintyä muodostuman keski- ja luoteisosissa. Kerrospaksuus on 3 - 9 m. Muodostumassa ei ole leikkauksia. Pinta-ala on 78 ha. Aines on pääluokkaa C. Muodostuman käyttöä rajoittavat tiestö ja asutus. Kokonaismassamäärä on 4,0 milj.m³, josta arvioitu B 350 000 m³, C 3,65 milj.m³.

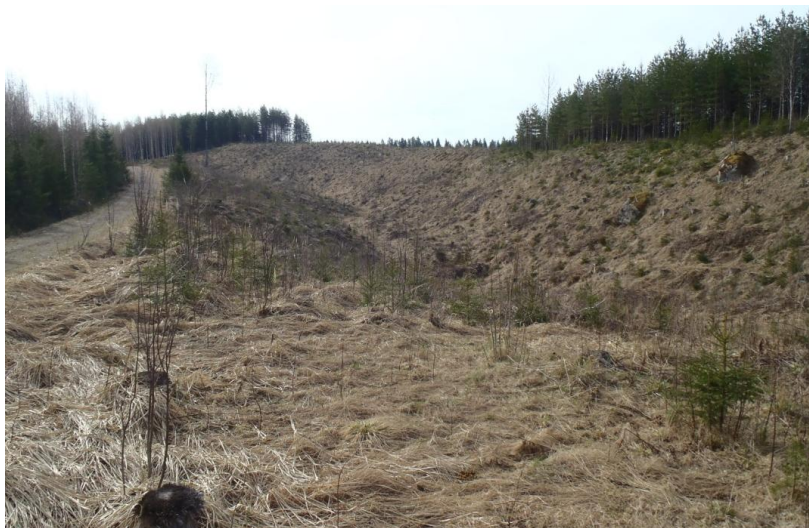
Kuva 3. Maisemakuva, muodostuman länsiosan karkeaa soraharjua. Kuvaussuunta luode-kaakko. (KKJ3 i:3 615 200, p: 6 832 400). Kuva © Arto Kiiskinen / GTK.

Länsiosassa oli luode-kaakko suuntaisia harjumaisia seläniteitä (kuva 3). Aines oli tieleikkauksissa ainakin pintaosastaan soraa. Muodostuma-alue oli pääosin geologisesti luonnontilainen. Muodostuman pohjoisosassa, Saarijärven koillispuolella (KKJ3 i: 3 614 990, p: 6 833 080 m) oli pieni maa-ainesten ottopaikka. Seinämän korkeus oli noin 4 metriä ja aines oli hiekkaista soraa (kuva 4). Eteläosassa, kesämökille menevän tien varressa (KKJ3 i: 3 615 350, p: 6 832 290 m) oli leikkaus, jossa seinämän korkeus oli 3 metriä. ja aines oli soraa. Muodostuman koillis- ja itäosat olivat tieleikkausten (1-2 m) perusteella moreenipeitteisiä. Etenkin Paskolammen kumpareinen itäpuoli oli pinnaltaan todella moreenimainen.

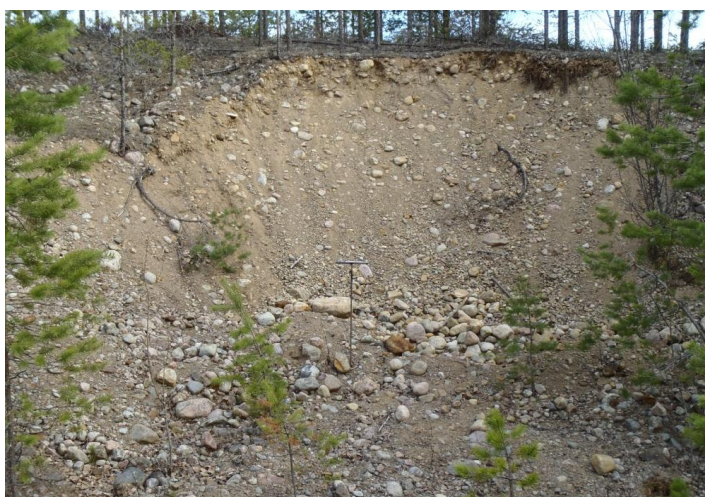
Kuva 4. Saarijärven koillispuolella oleva leikkaus (KKJ3 i:3 614 500, p: 6 833 100 m). Seinämän korkeus on noin 4 metriä ja aines on soraista hiekkaa. Kuva © Arto Kiiskinen / GTK.

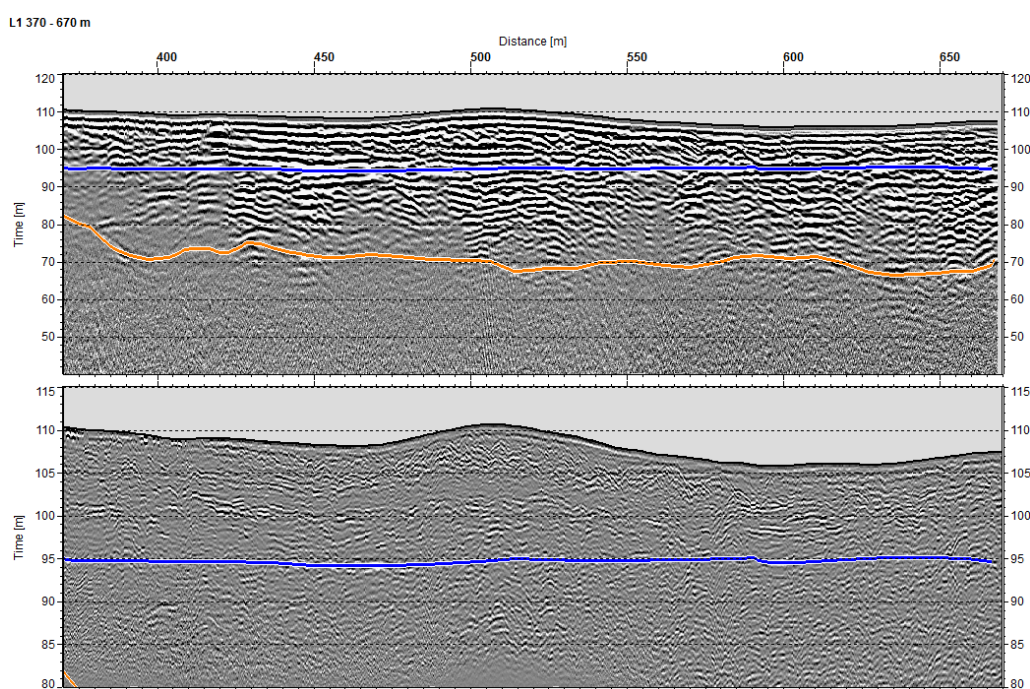
Kuva 5. Linjan 1 maatutkaluotausprofiili välillä 370 - 670 m. Sininen viiva = pohjaveden pinta, oranssiviiva = kalio / moreeni (kuvassa se on samalla Er-arvolla kuin pohjavedenpinnan yläpuolinen aines). Ylempi profiili on mitattu 25 MHz ja alempi 100 MHz antennilla. Korkeus DEM10 © Maanmittauslaitos.

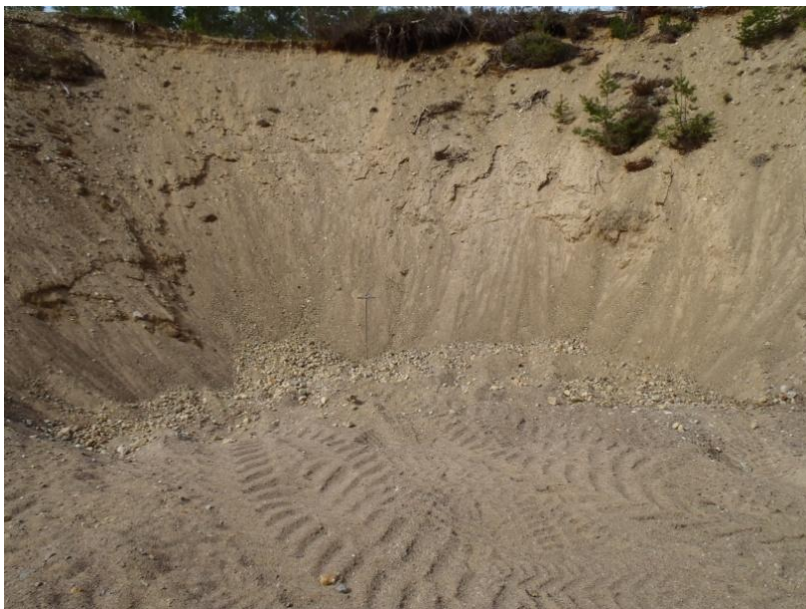
Kuva 3. Ruokojärvenkankaan itäosan pienen maa-ainesten ottopaikan valunut leikkaus. Kuva © Arto Kiiskinen / GTK.

Muodostuman itäosan keskivaiheilla (KKJ3 i: 3 613 730, p: 6 834 700 m) oli pienialainen maa-ainesten ottopaikka (kuva 3). Seinämän korkeus oli noin 8 metriä ja aines oli karkeaa hiekkaa. Leikkaus oli pahasti valunut. Muodostuman pohjoisosassa (KKJ3 i: 3 613 440, p: 6 835 130 m) oli kallioalue, joka oli puhtaaksi kuorittu maapeitteestä (kuva 4). Muodostuman pohjoisosassa kalliomäen kupeessa, (KKJ3 i: 3 613 440, p: 6 835 130 m) oli tieleikkaus. Seinämän korkeus oli noin 2 metriä ja aines oli hiekkaista soraa (kuva 5).

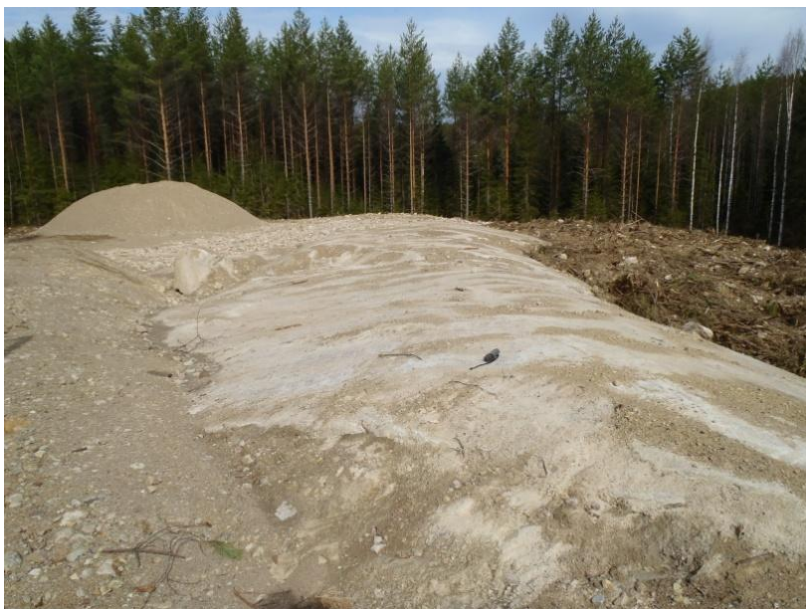
Kuva 4. Muodostuman pohjoisosassa oleva kuorittu kallioalue. Kuva © Arto Kiiskinen / GTK.

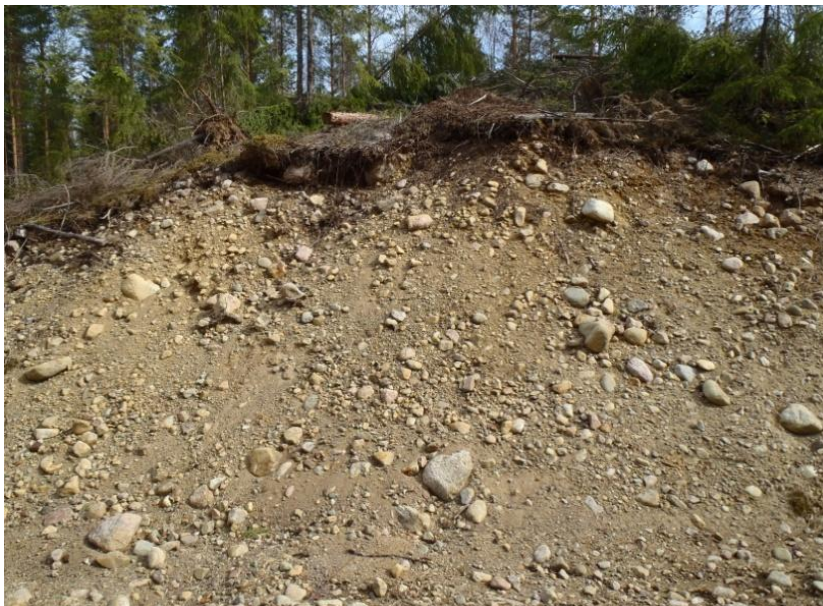
Kuva 5. Tieleikkauksessa olevaa soraista hiekkaa muodostuman pohjoisosan kalliomäen kupeessa. Kuva © Arto Kiiskinen / GTK.

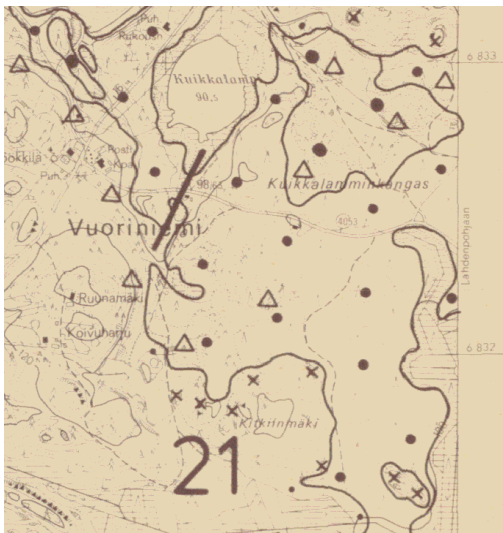
Toiseen Salpausselkään kuuluva delta, joka on kerrostunut matalaan veteen. Pohjoisosassa pinta on moreenia, alla esiintyy ilmeisesti soralajitteita. Keski- ja eteläosa ovat hiekkaa. Kerrospaksuus on pohjoisosassa 5-15 m, eteläosassa vain 2-3 m. Muodostumassa ei ole leikkauksia. Pinta-ala on 121 ha. Aines on pääluokkaa C. Kokonaismassamäärä on 5 milj.m³, josta arvioitu A 100 000 m³, B 1,1 milj.m³, C 3,8 milj.m³.

Kuva 2. Ote soravarojen arviointi-projektin kartasta (4122 10 Vuoriniemi), Kuikkalamminkankaan alueelta.

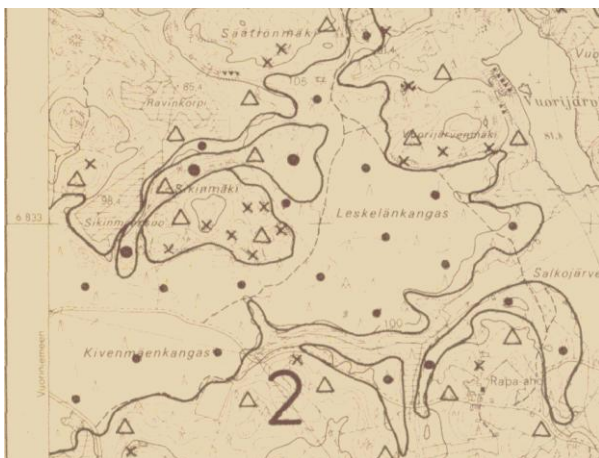
Kuva 3. Ote soravarojen arviointi-projektin kartasta (4124 01 Ruhvana), Kivenmäenkankaan alueelta.

Laaja-alainen delta, jonka tasoittunut pinta viettää loivasti kaakkoon. Luoteisreunalla on moreenin peittämä selänne, jossa saattaa esiintyä soraa. Länsiosassa esiintyy soraista hiekkaa, kaakkoisreuna on hienoa ja karkeaa hiekkaa. Kerrospaksuus on 2 - 10 m. Pinta-ala on 13 ha. Aines on pääluokkaa C. Kokonaismassamäärä on 5 milj.m³, josta arvioitu A 50 000 m³, B 650 000 m³, C 4,3 milj.m³.

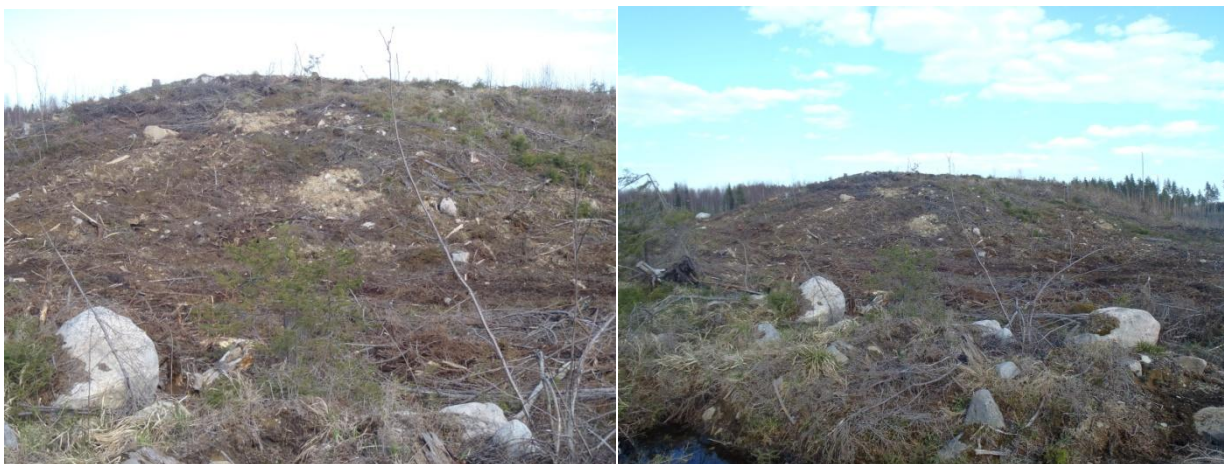
Kuva 3. Kuikkalamminkankaan pohjoisosassa (KKJ3 i: 3 619 150, p: 6 834 610 m.) oli ajotien molemmien puolin pinnaltaan moreenipeitteiset harjanteet. Kivet olivat melko pyörityneitä. Kuvat © Arto Kiiskinen / GTK.

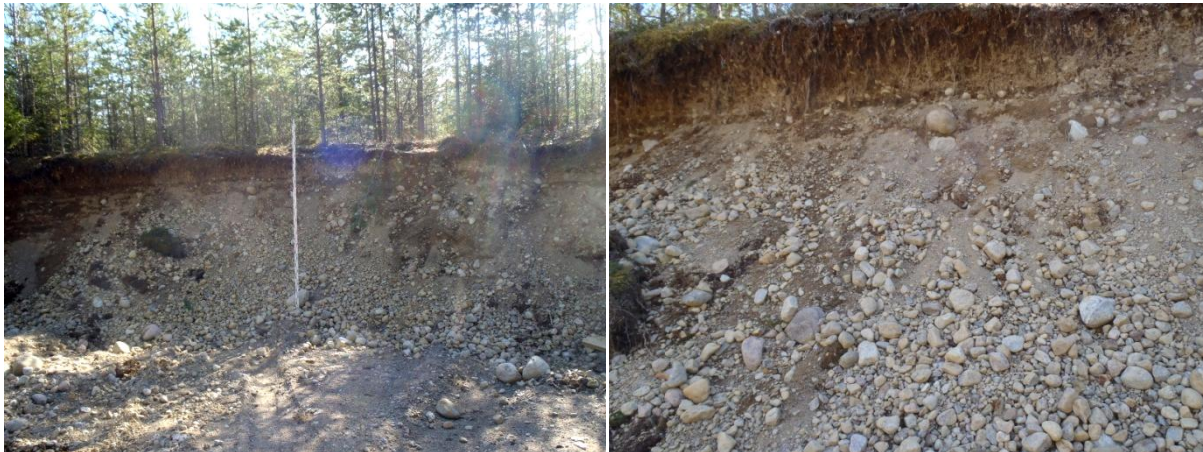
Kuva 4. Kuikkalamminkankaan keskiosassa (KKJ3 i: 3 618 970, p: 6 834 130), Vuorintien eteläpuolella, oli vanha, valunut pieni maa-ainesten ottokuoppa, syvyydeltään noin 3 metriä. Aines oli hiekaista soraa. Kuvat © Arto Kiiskinen / GTK.

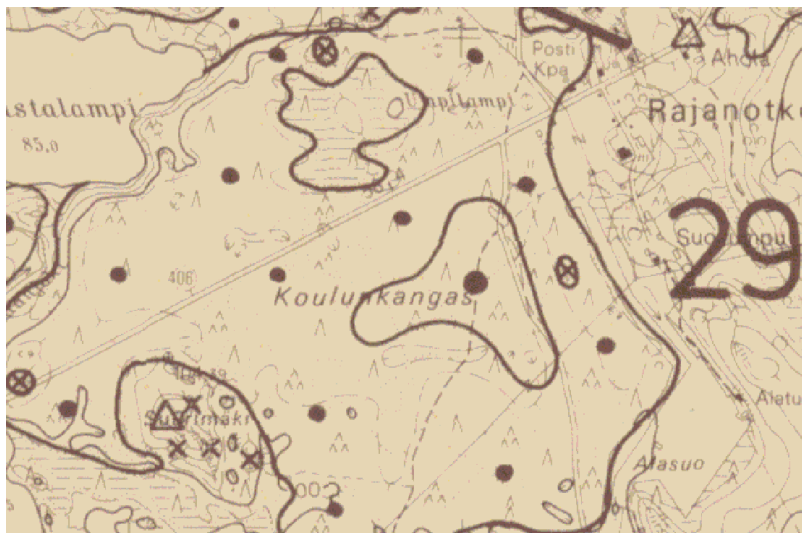
Kuva 2. Ote soravarojen arviointi-projektin kartasta (4124 02 Putikko), Koulunkankaan alueelta.

Delta, jonka aines on pääosaltaan hiekkaa, soraa esiintyy vähäisessä määrin pinta- ja välikerroksina muodostuman keskiosassa. Kerrospaksuus on 2-4 m. Muodostumassa ei ole leikkauksia. Pinta-ala on 92 ha. Aines on pääluokkaa C. Kokonaismassamäärä on 3,2 milj.m³, josta arvioitu B 400 000 m³, C 2,8 milj.m³.

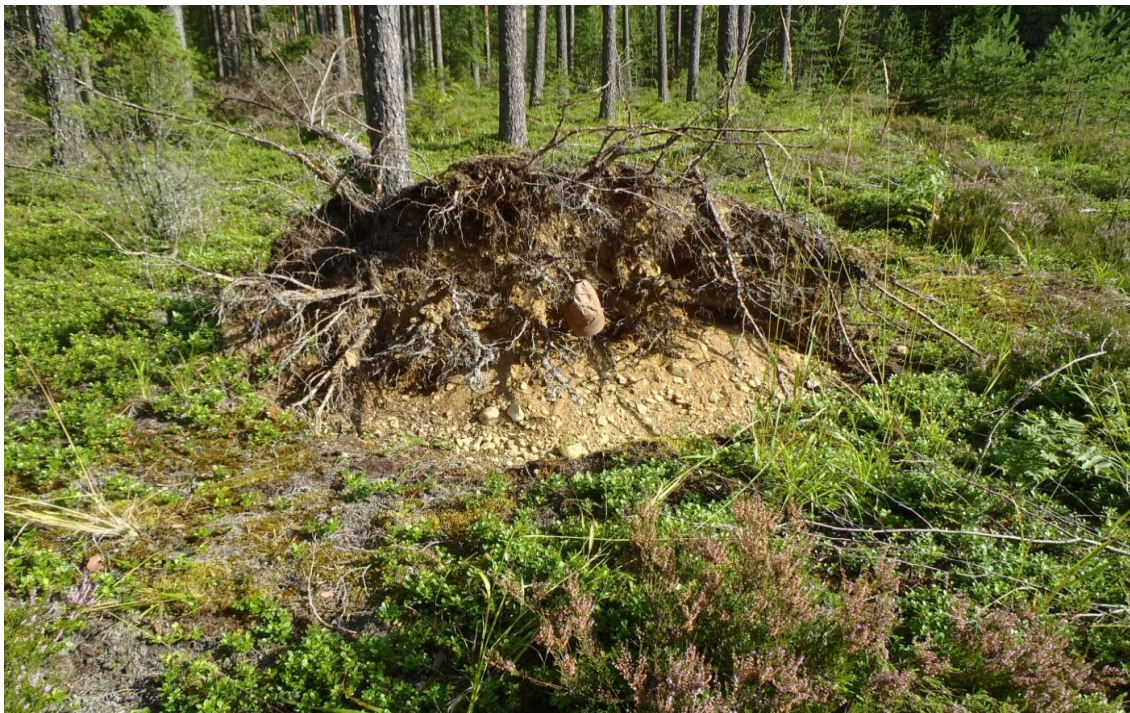
Kuva 3. Koulukankaan soraista pintaa (KKJ3): $i=3\ 624\ 900$, $p=6\ 842\ 700$. Kuvaussuunta länteen. Kuva © Arto Kiiskinen / GTK.

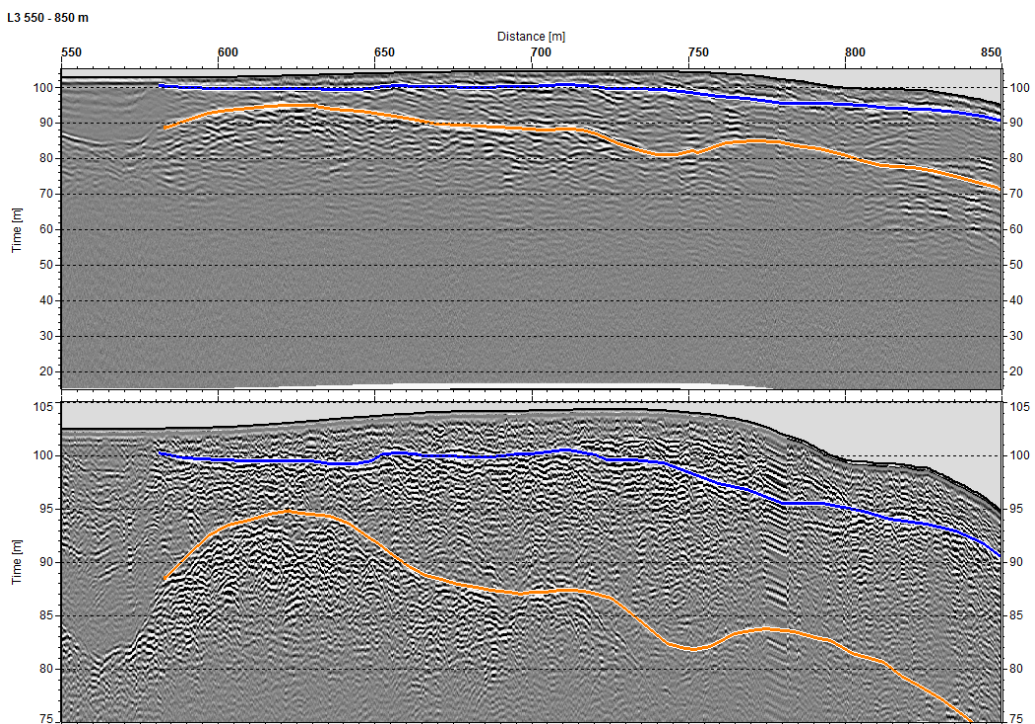
Kuva 5. Linjan 3 maatutkaluotausprofiili välillä 550 - 850 m. Sininen viiva = pohjaveden pinta, oranssiviiva = kallioli / moreeni (kuvassa se on samalla Er-arvolla kuin pohjavedenpinnan yläpuolinen aines). Ylempi profiili on mitattu 25 MHz ja alempi 100 MHz antennilla. Korkeus DEM10 © Maanmittauslaitos.

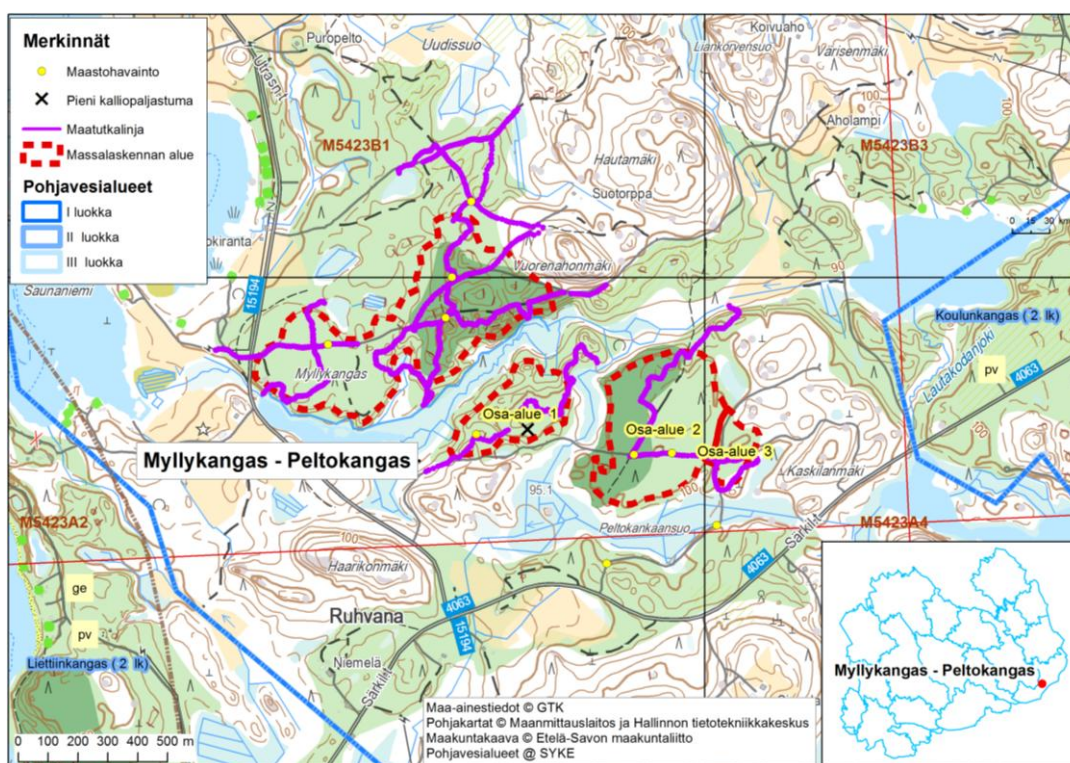
Kuva 1. Tutkimusalueen maastohavainnot, maatutkalinjat, massalaskenta-alueen raja-
us ja kaavamerkinnät.

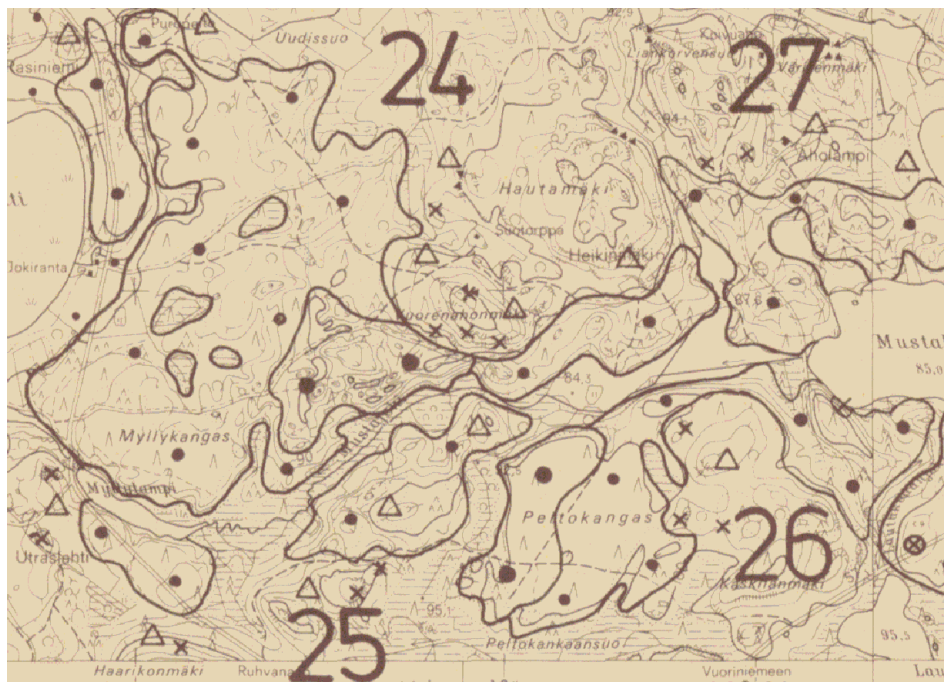
Kuva 2. Ote soravarojen arviointi-projektin kartasta (4124 02 Putikko), Mylly- ja Peltokankaan alueelta.

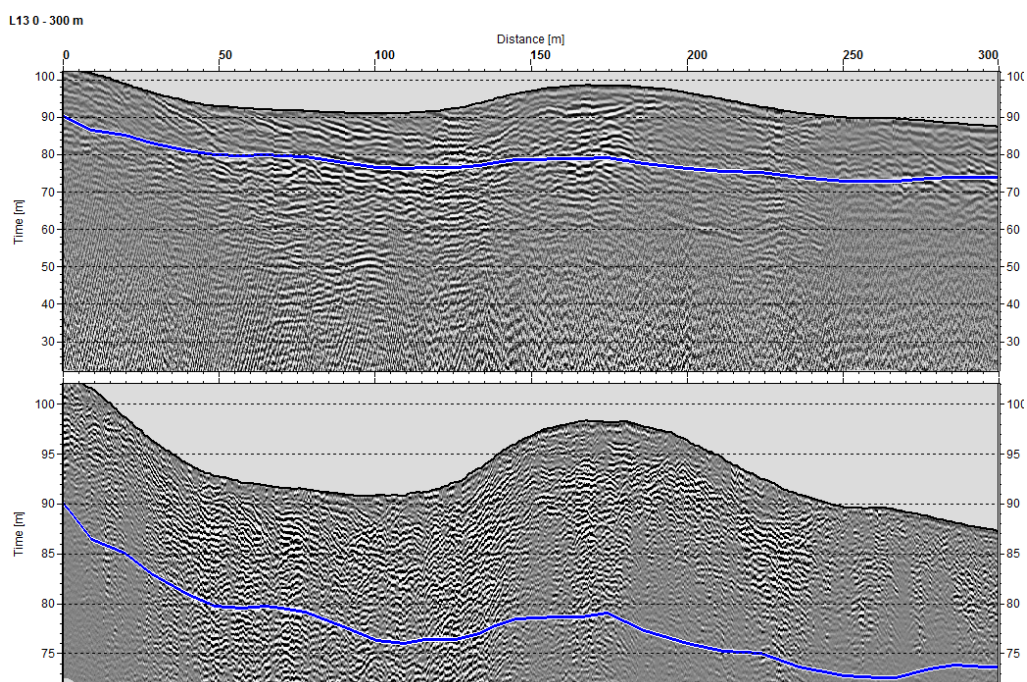
Kuva 9. Linjan 13 maatumkaluotausprofiili välillä 0 - 300 m. Sininen viiva = pohjaveden pinta, oranssiviiva = kallio / moreeni (kuvassa se on samalla Er-arvolla kuin pohjavedenpinnan yläpuolinen aines). Ylempi profiili on mitattu 25 MHz ja alempi 100 MHz antennilla. Korkeus DEM10 © Maanmittauslaitos.

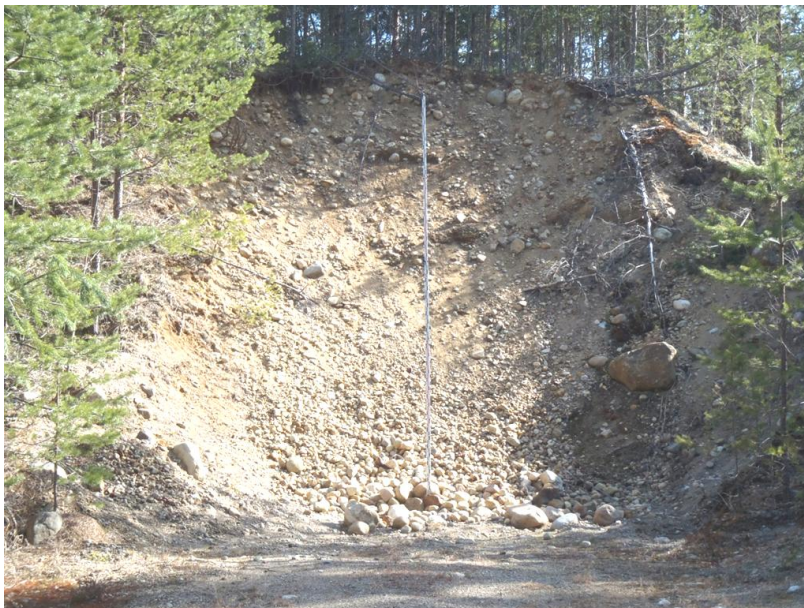
Kuva 3. Purnulahden itäpuolen muodostuman (KKJ3 i:3 629 220, p: 6 842 740 m) kaivettua luoteiskärkeä. Seinämän korkeus oli noin 7 metriä korkea ja aines oli hiekkaista soraa, joka sisältää 5-10 % kiviainesta. Kuva © Arto Kiiskinen /GTK.

Purnulahden itäpuoli (KKJ3 i:3 629 500, p: 6 842 800 m) oli kumpareista ja ainakin pintaosastaan soraa, luoteisosassa oli pieni maa-ainestenottoaikka (kuva 3). Leikkaus oli valunut.

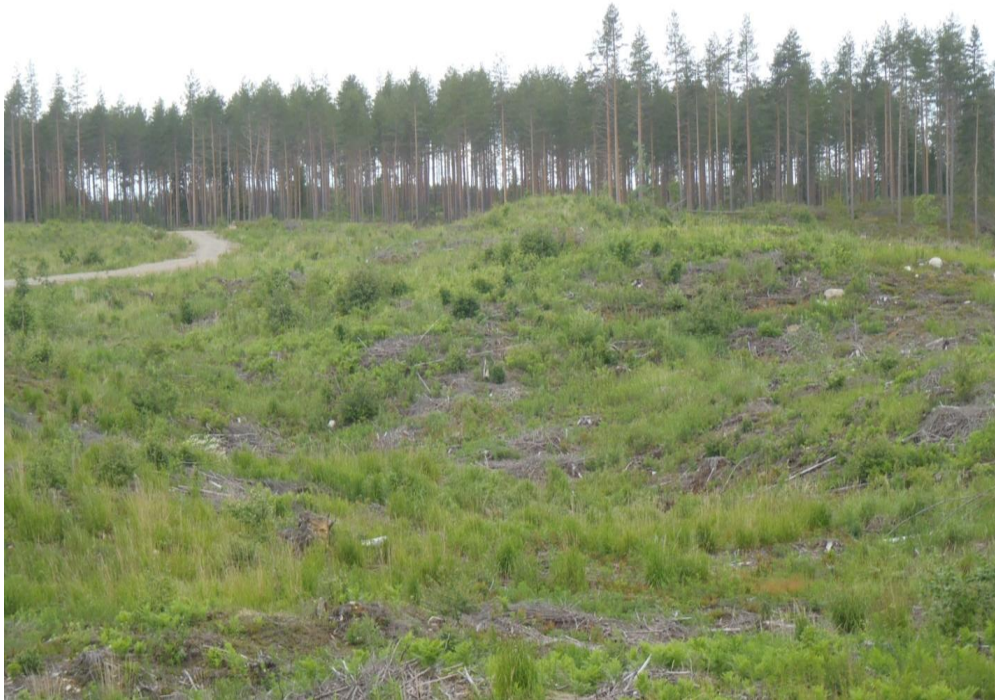
Kuva 4. Mustakankaan pohjoisosan kumpuilevaa sora muodostumaa. (KKJ3 i:3 629 800, p: 6 844 900 m). Kuva © Arto Kiiskinen /GTK.

Mustakankaan muodostuma-alueen pohjoisosassa oli kumpareinen, runsaasti suppia sisältävä laaja-alainen sora-alue (kuva 4). (KKJ3 i: 3 630 000, p: 6 844 300 m). Alueen pohjoisosa oli maaperän pintaosastaan, tieleikkaushavaintojen perusteella soraista hiekkaa (kuva 5). Koillis- ja itäosassa maaperän pinta oli moreenimainen (kuva 6), kuten myös länsiosassa sähkölinjan tuntumassa. Kivet olivat näilläkin alueilla pyörityneitä. Alue on geologisesti lähes luonnontilainen.

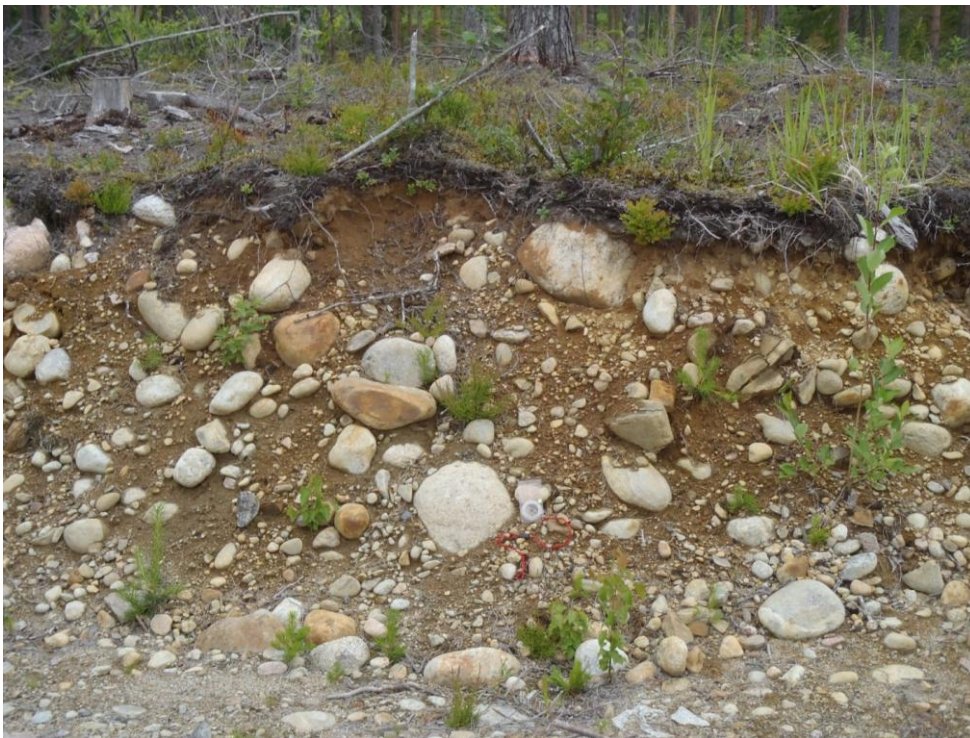
Kuva 5. Mustakankaan pohjoisosan uuden metsäautotien leikkaus. (KKJ3 i:3 629 900, p: 6 844 200 m) Tien varrella oli useita 1-2 metriä syviä leikkauksia, joissa aines oli pintaosastaan osittain heikosti lajittunutta sora. Kuva © Arto Kiiskinen /GTK.

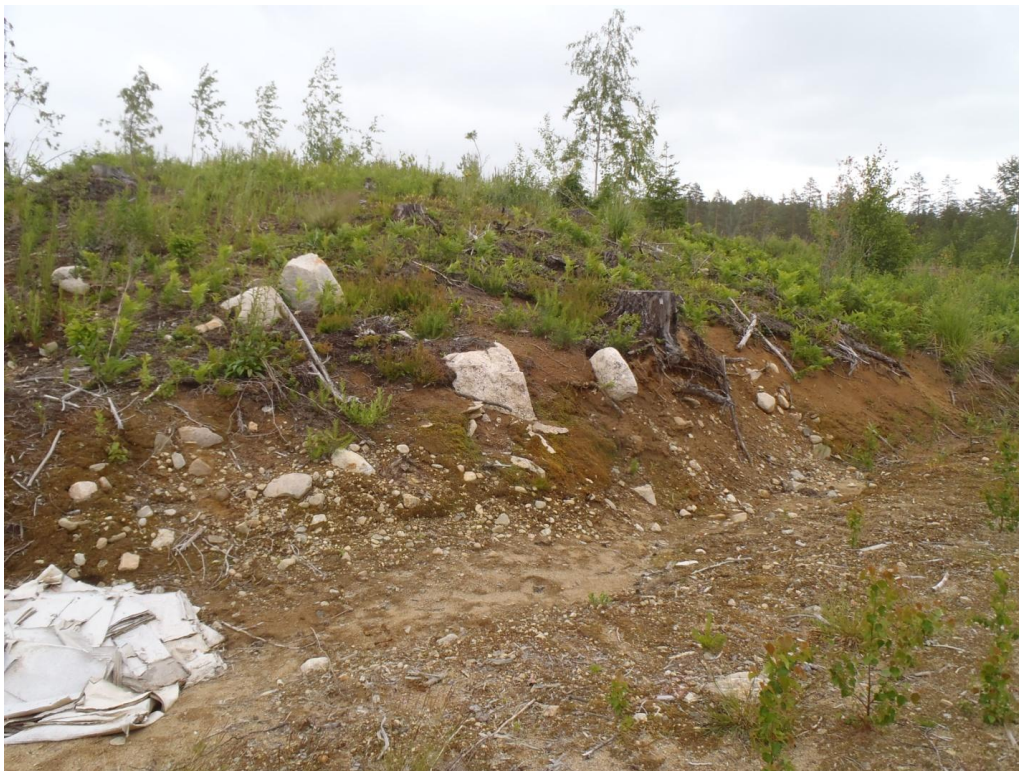
Kuva 6. Mustakankaan pohjoisosan uuden metsäautotien kääntöpaikalla oleva tieleikkaus. (KKJ3 i: 3 630 235, p: 6 844 170 m) Aines oli leikkauksessa moreenia. Kuva © Arto Kiiskinen /GTK.

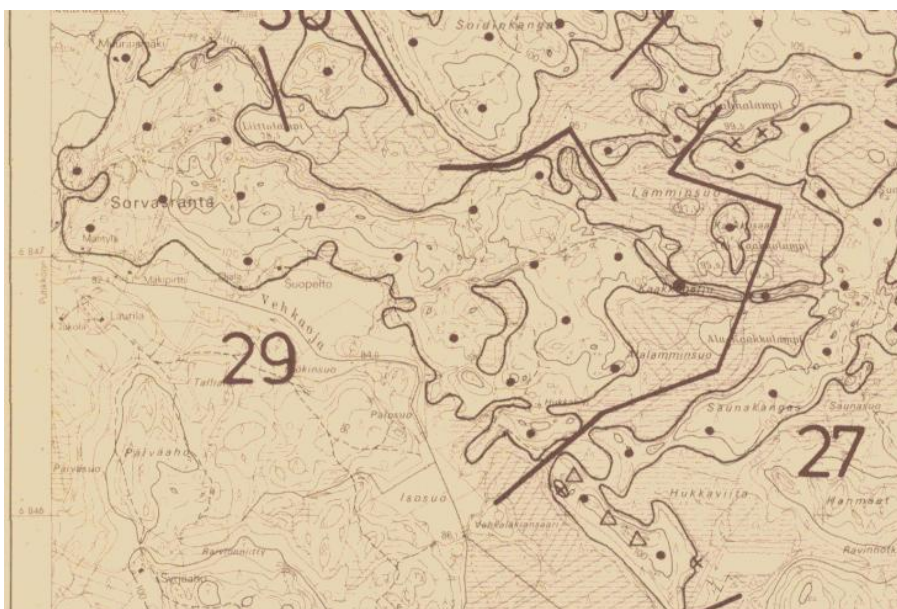
Kuva 2. Ote soravarojen arviointi-projektin kartasta (4124 05 Suuri-Matko) Sorvasrannan alueelta.

Kumpuileva, deltojen ja selänteiden yhdistelmä. Aines on pääasiassa hienoa hiekkaa, eteläreunalla päällä on hietaa. Kaakkoharjun alueella on eniten soraa. Kerrospaksuus on keskimäärin 3 m. Muodostumassa ei ole leikkauksia. Pinta-ala on 150 ha. Aines on pääluokkaa C. Kokonaismassamäärä on 6,2 milj.m³, josta arvioitu B 200 000 m³, C 6 milj.m³.

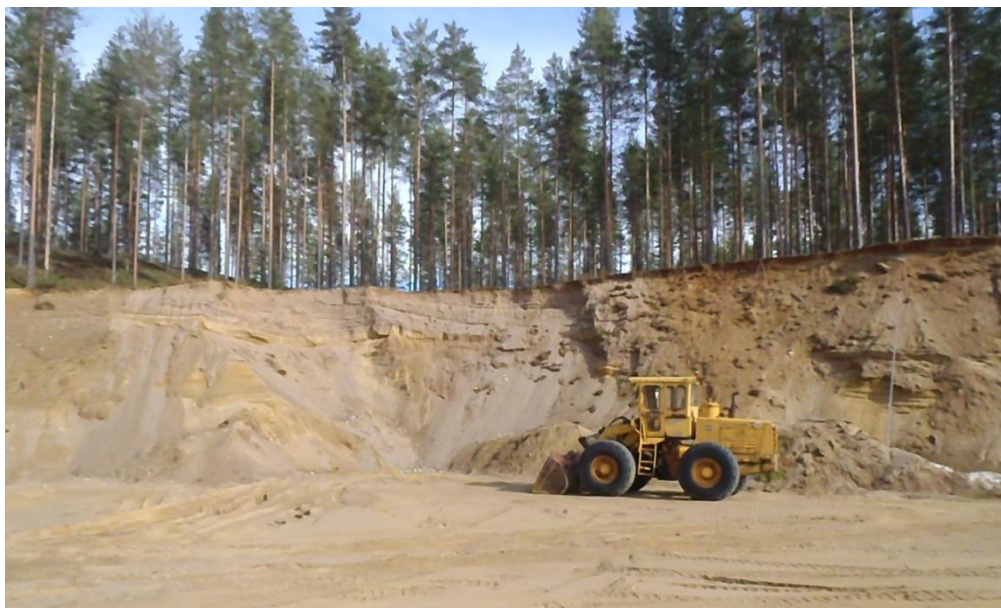
Kuva 3. Sorvasrannan muodostuma-alueen länsipuoleinen leikkaus (i=3 628 985, p= 6 849 645 KKJ3). Kuvaus-suunta pohjoiseen, yleiskuva. Kuva © Arto Kiiskinen / GTK.

Maalaji oli muodostuma-alueella pääosin hiekkaa. Länsiosassa oli kaksi noin 8 metrin syvyistä maa-ainestenottoa paikkaa, joissa aines oli kerroksellista hiekkaa (kuvat 3 – 6). Itäosassa kulkee länsi – itäsuuntainen, kapea, selänneäinen Kaakkoharju. Tieleikkauksissa oli paksuimmillaan soraa noin 2 metriä. Soraharju jatkui länteen aina sähkölinjalle asti. Alalamminsuoan länsipuolella oleva kumpareinen alue on todennäköisesti ohuen hiekan verhoamaa aluetta ja siellä oli myös kalliopaljastumia. Aivan eteläisin selänneäinen muodostuma oli ainakin pintaosistaan moreenia.

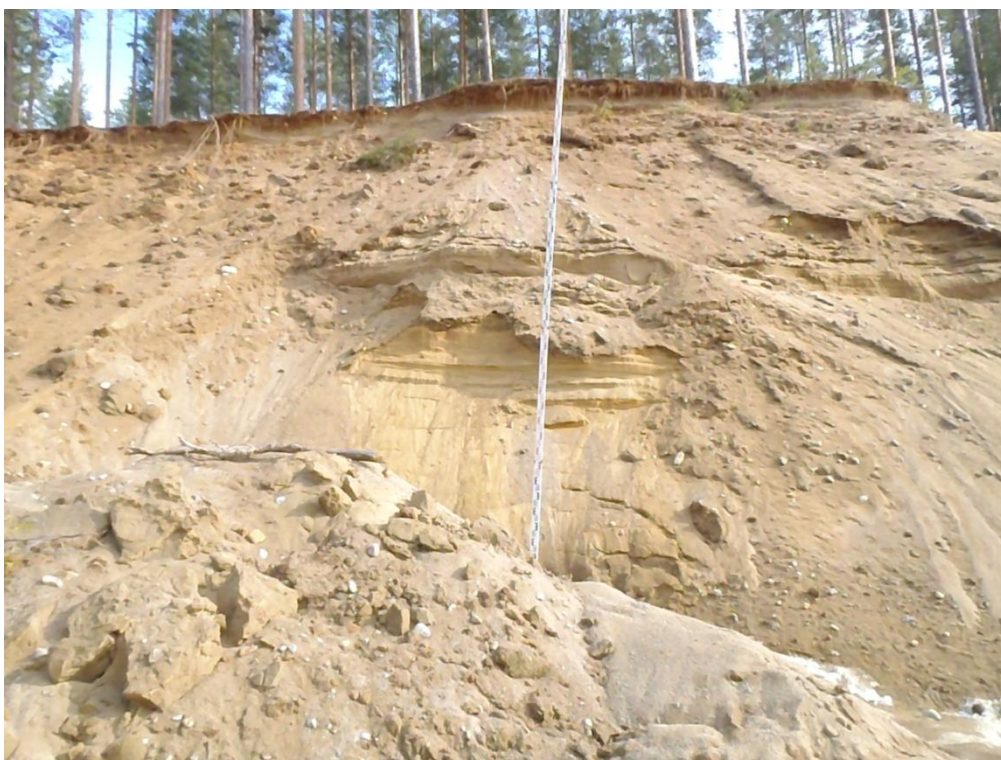
Kuva 4. Sorvasrannan muodostuma-alueen länsipuoleinen leikkaus (i=3 628 985, p= 6 849 645 KKJ3). Kuvaus-suunta pohjoiseen, lähikuva. Aines on hiekkavaltaista ja virtakerrokset ovat melko vaakatasoisia. Kuva © Arto Kiiskinen / GTK.

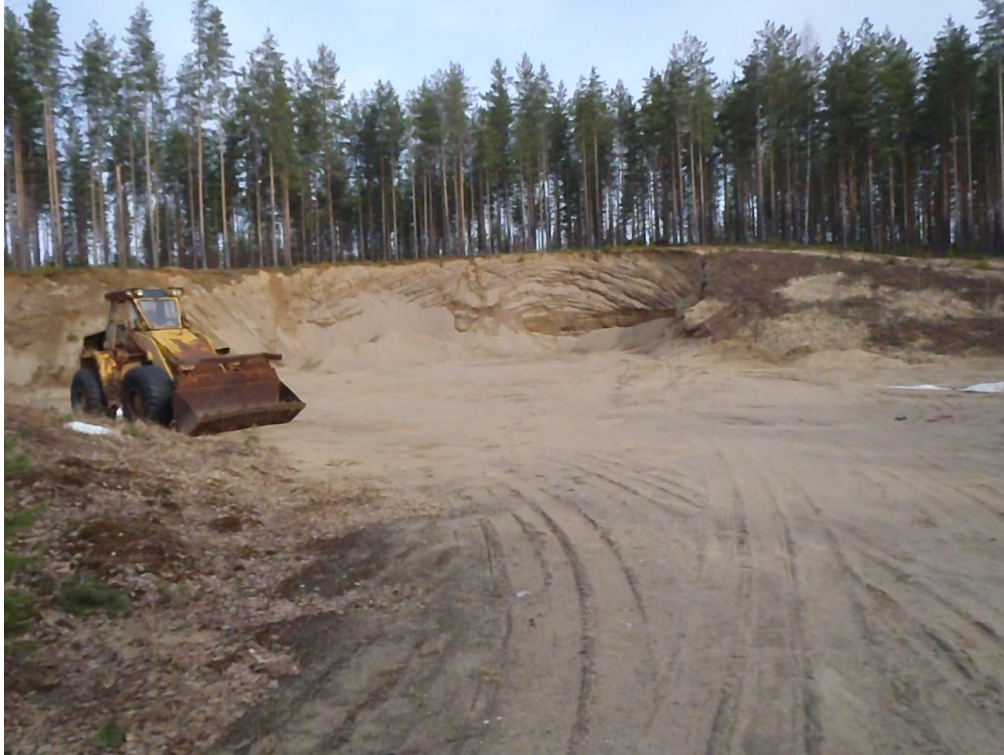
Kuva 5. Sorvasrannan muodostuman kaivettua länsiosaa, itäinen leikkaus (i=3 629 162, p= 6 849 640 KKJ3). Kuvaussuunta pohjoiseen, yleiskuva. Kuva © Arto Kiiskinen / GTK.

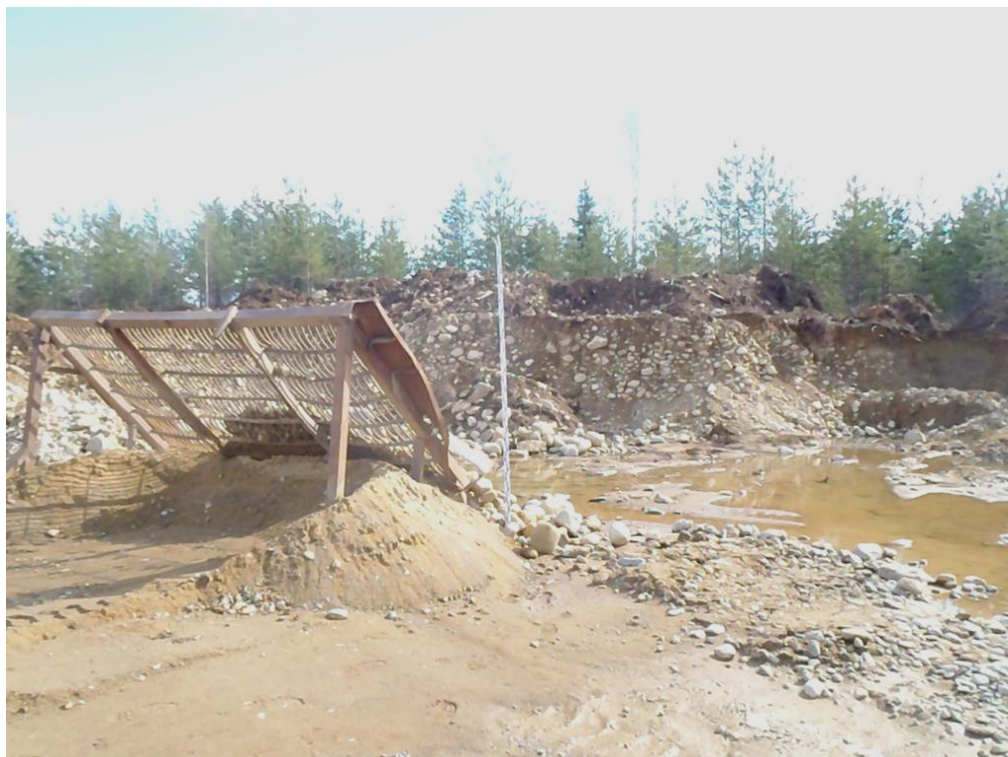
Kuva 3. Liittolahden kaivettua soraharjun itäosaa. (KKJ3 i:3 630 181, p: 6 851 180 m). Aines oli leikkauksessa hiekkais-ta soraa. Kuvaussuunta itään. Kuva © Arto Kiiskinen / GTK.

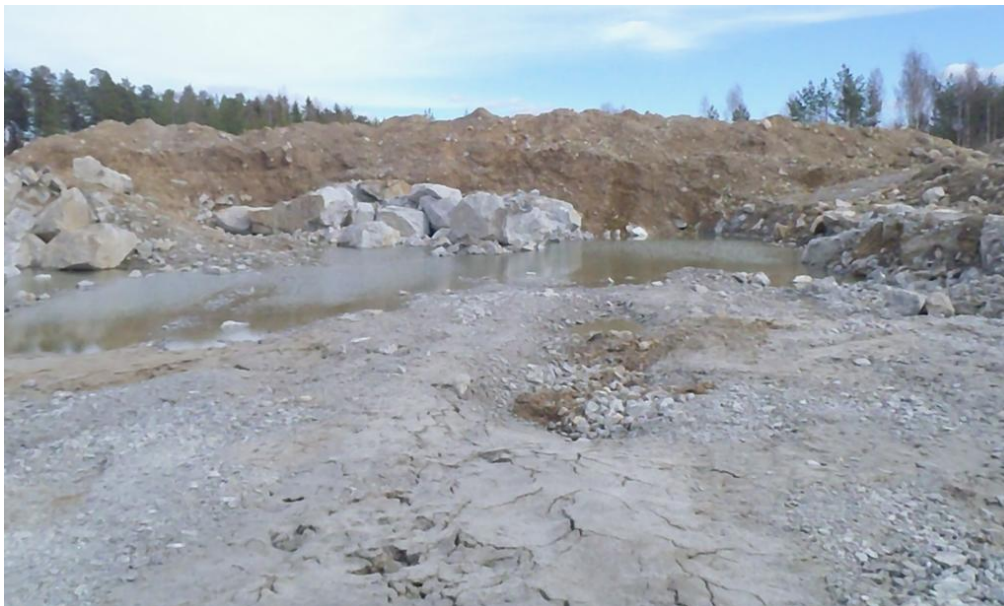
Kuva 4. Liittolahden kaivettua soraharjua. (KKJ3 i:3 630 153, p: 6 851 070 m). Aines oli leikkauksessa soraista hiekkaa. Seinämän korkeus oli noin 5 m. Kuvassa oikealla oli kallio. Kuva © Arto Kiiskinen / GTK.

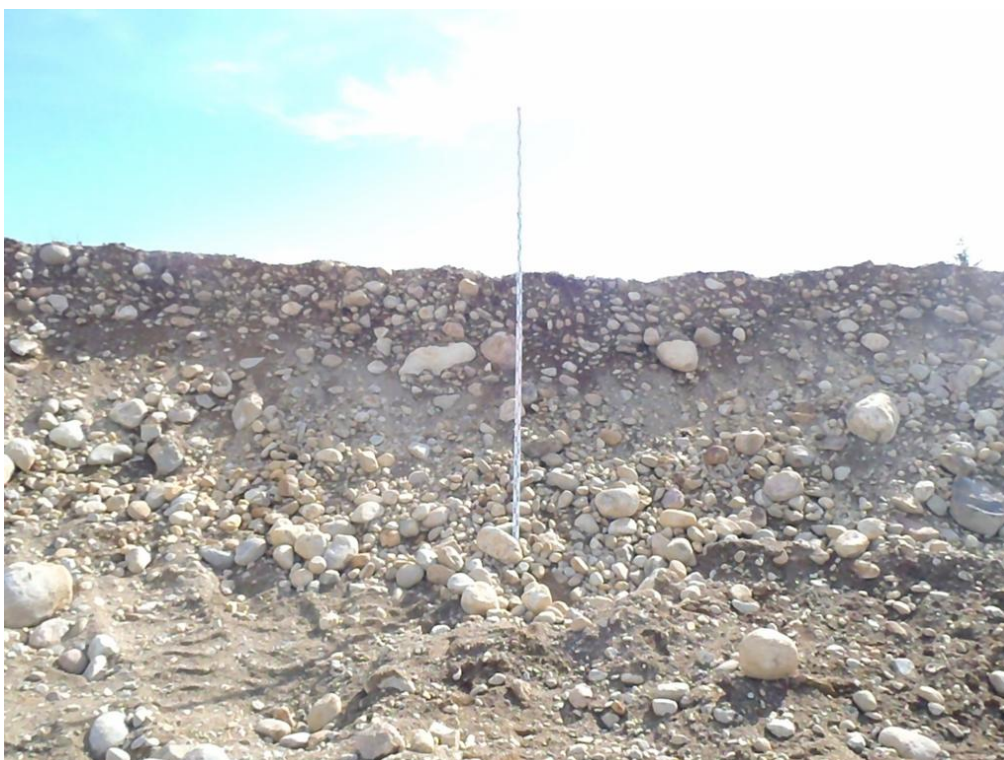
Kuva 5. Liittolahden kaivettua soraharjua. Aines oli leikkauksessa karkeaa soraa. Seinämän korkeus oli 3 m. Kuva-
ussuunta etelään. Kuva © Arto Kiiskinen / GTK.
