2.8 Punkaharju

Savonlinnan Punkaharjun alueelta valittiin kuusitoista potentiaalista kohdetta, joista kahdellatoista alueella suoritettiin jatkotutkimuksia (taulukko 1 ja karttakuva 1). Punkaharjun kohteet olivat laajoja, usein moreenipeitteisiä, reunamuodostumia ja niihin liittyviä syöttöharjua sekä reunadeltoja. Laskentakohteiden pinta-ala oli yhteensä 710 hehtaaria. Pohjavedenpinnan yläpuolisten maa-ainesten kerrospaksuus oli keskimäärin 9,1 metriä ja massat yhteensä noin 59 miljoonaa m³. Pohjavedenpinnan alapuolisten maa-ainesten kerrospaksuus oli keskimäärin 9,9 metriä ja massat yhteensä noin 73,2 miljoonaa m³. Massojen kokonaistilavuus oli noin 132,2 miljoonaa m³. Maa-ainesten ottoon soveltuvilla (M) tai osittain soveltuvilla (O) alueilla olevien pohjavedenpinnan yläpuolisten massojen tilavuus oli noin 50,5 miljoonaa m³ (liite 7/3).

Taulukko 1. Savonlinnan Punkaharjun alueen raportoidut maa-ainekohteet.

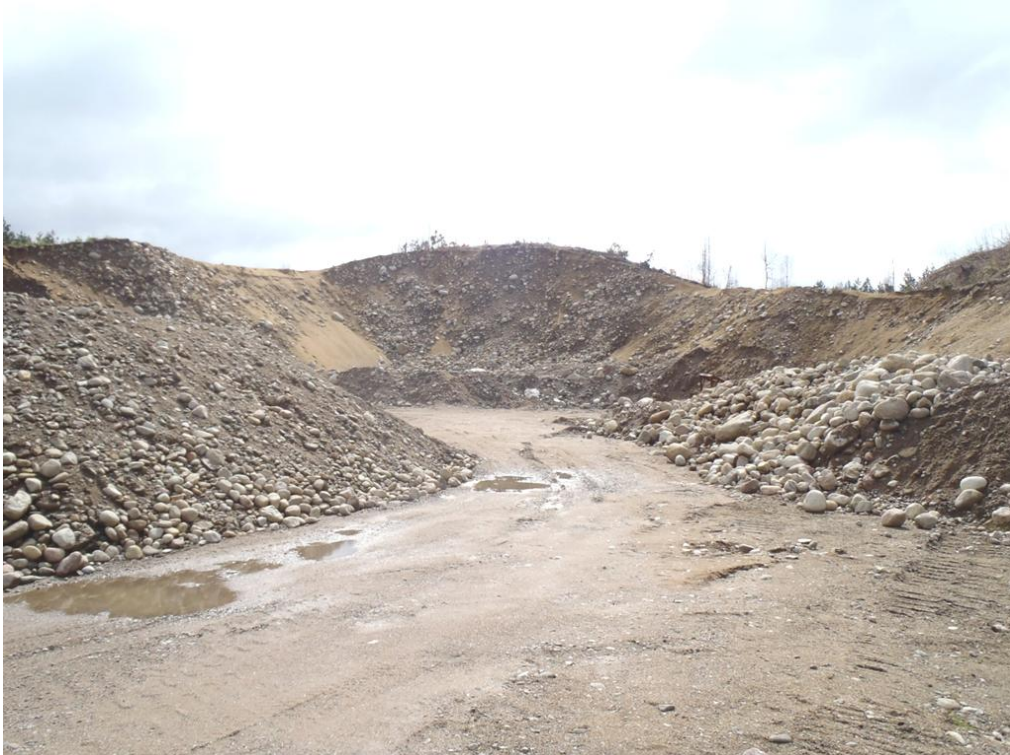
Kuva 6. Liittolahden kaivettua soraharjua. Aines oli leikkauksessa soraa. Seinämän korkeus oli noin 5 m. Kuvaussuunta kaakkoon. Kuva © Arto Kiiskinen / GTK.

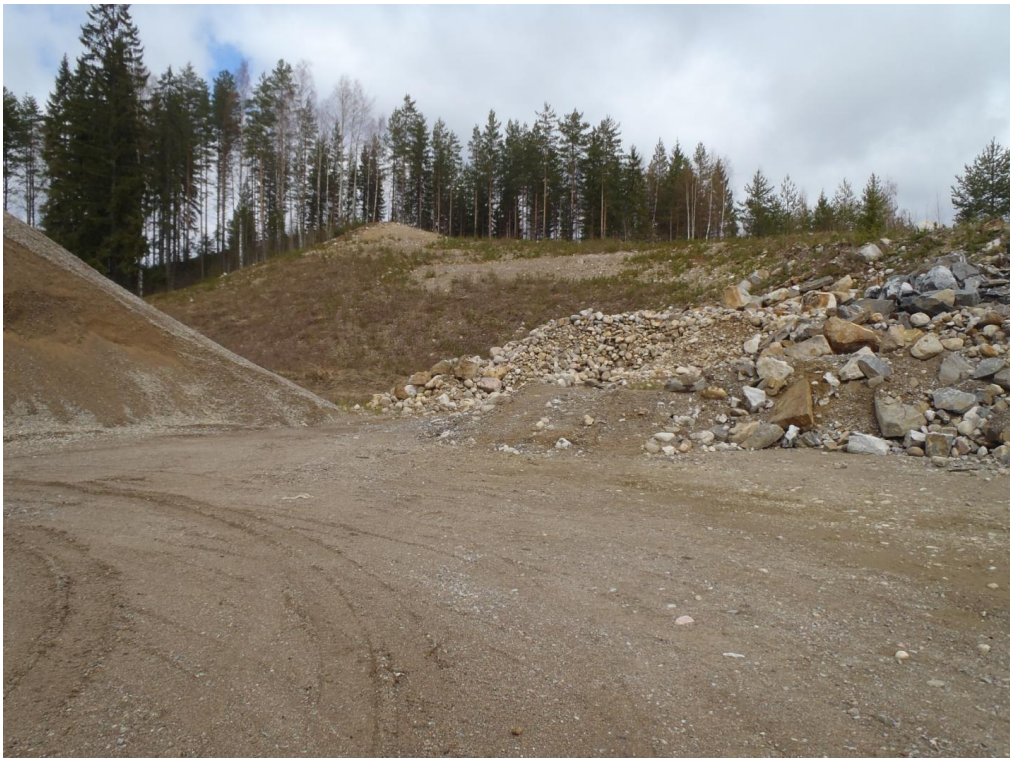
Kuva 7. Liittolahden kaivettua soraharjua, ampumaradan alue. Aines oli leikkauksessa todennäköisesti soraa. Seinämän korkeus oli yli 10 m. Kuvaussuunta luoteeseen. Kuva © Arto Kiiskinen / GTK.

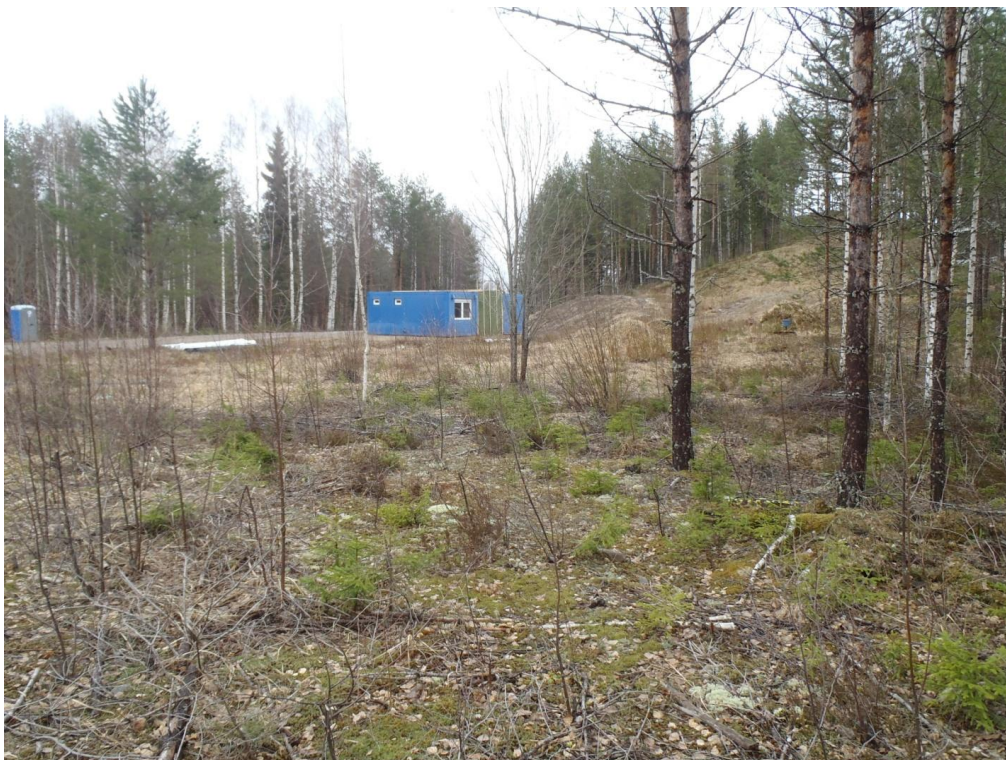
Kuva 8. Alueen koillisosassa on vanha maisemoitunut maa-ainesten ottoalue (i: 3 629 480, p: 6 851 900). Leikkaukset 8-10 m ovat todennäköisesti hiekkaa ja ovat valuneita. Kuva © Arto Kiiskinen / GTK.

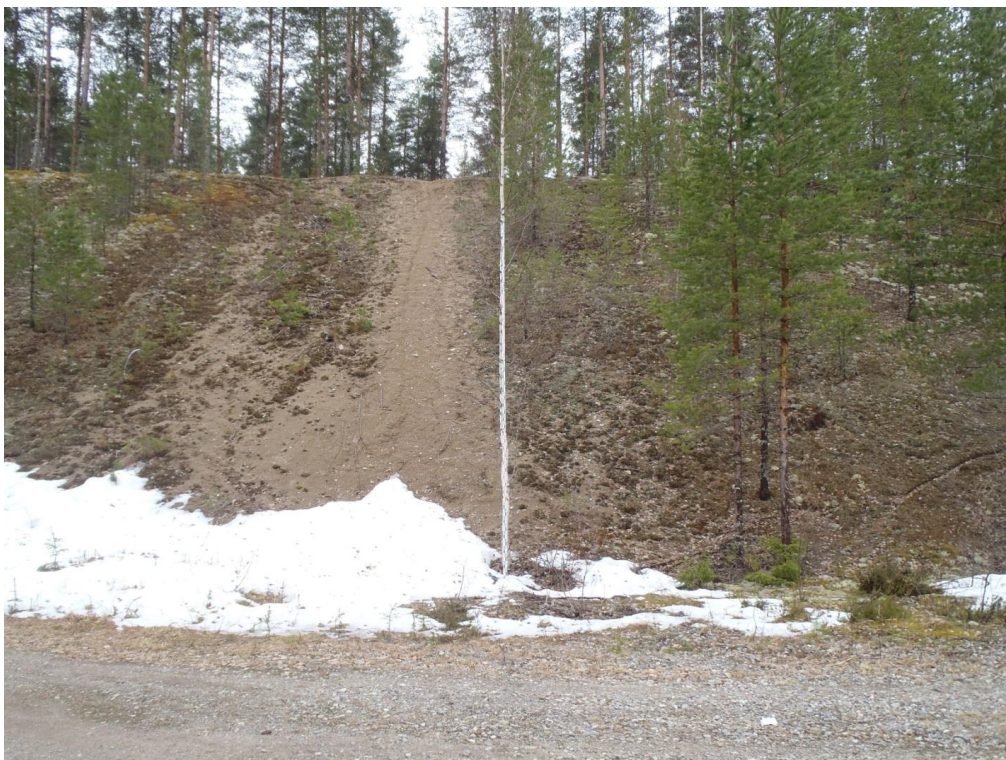
Kuva 9. Liittolahden koillisosan kaivettua, maisemoitua muodostumaa. Aines on todennäköisesti hiekkaa. Seinämän paksuus noin 8 m. Kuva © Arto Kiiskinen / GTK.

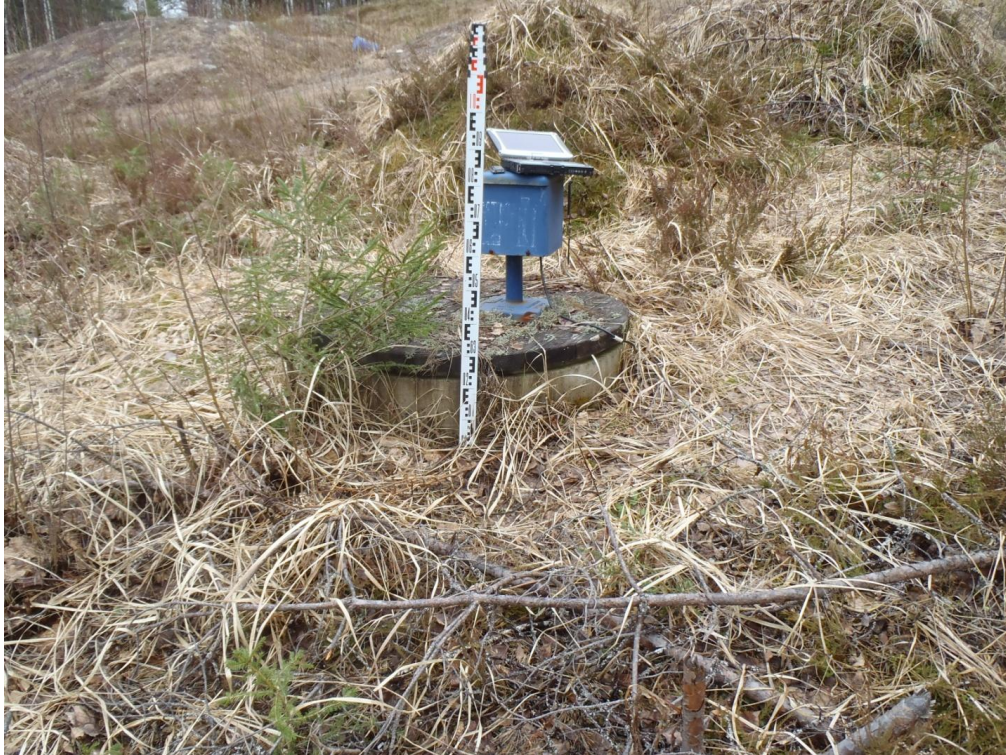
Kuva 10. Liittolahden kaivettua koillisosan maisemoitua muodostumaa. Kuopan pohjalla oli kaivo (i:3 629 516, i: 6 851 894). Pohjavedenpinta oli kk. 2,41 m. (kk - mp 0,2-0,3 m). Kaivo oli todennäköisesti käytössä. (pumppu kannessa). Kuva © Arto Kiiskinen / GTK.

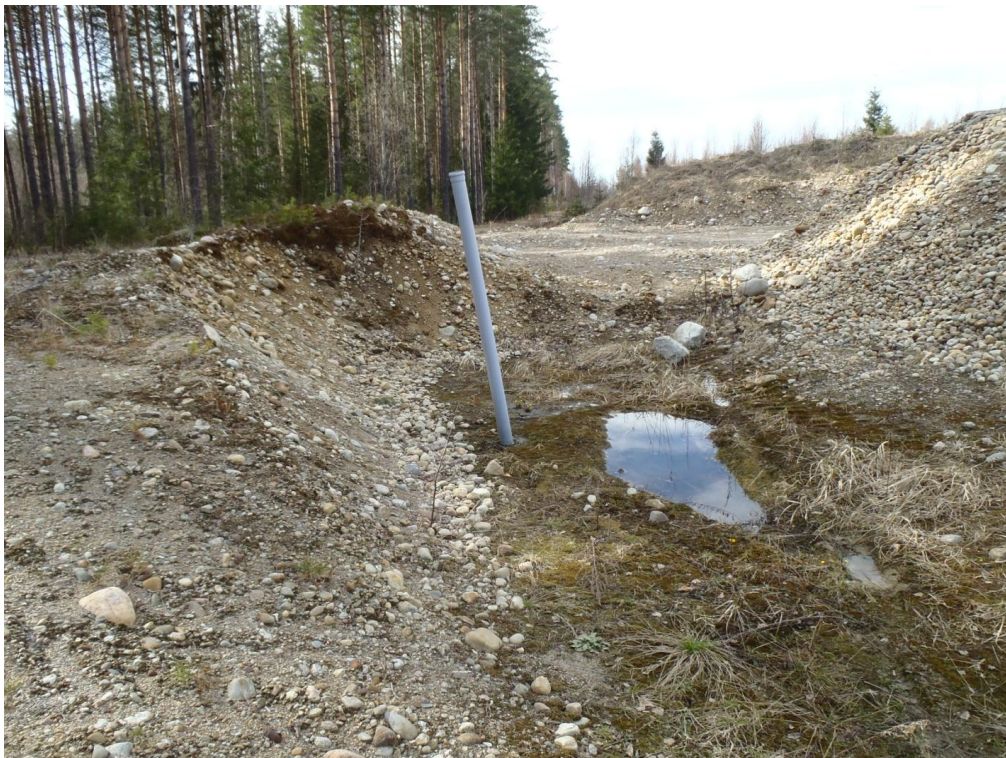
Kuva 11. Karhusuon lounaispuolen pienialainen maa-aineksenottoaika, jossa oli pohjavesiputki. Pohjavedenpinta oli hpp. 2,75 m. (mp-pp. 2,2 m). Putki soveltuu vain pohjavesipinnan tarkkailuun. Kuva © Arto Kiiskinen / GTK.

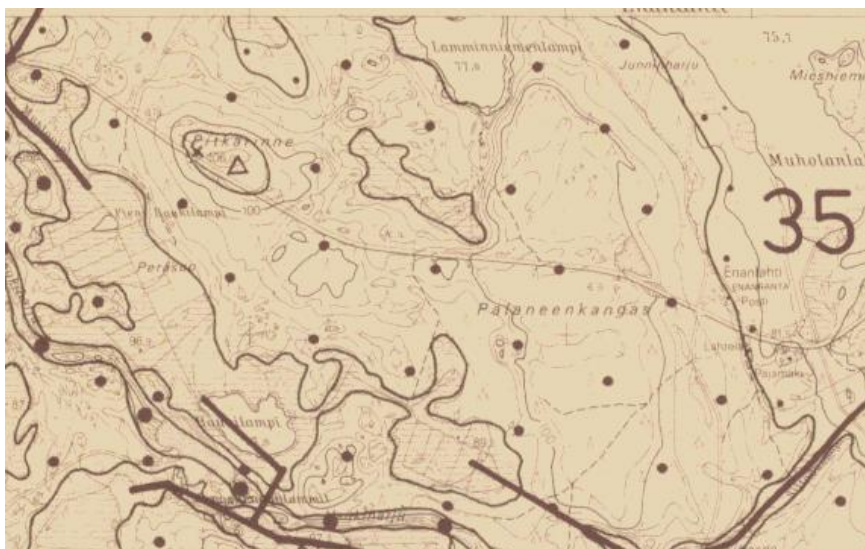
Kuva 2. Ote soravarojen arviointi-projektin kartasta (4124 05 Suuri - Matko) Palaneenkankaan alueelta.

Osittain kallioalueen päällä olevaa harjuainesta, johon liittyy laaja delta. Aines on länsiosassa soraista hiekkaa, pinta on paikoin kivistä. Palaneenkangas on seismisen luotauksen perusteella hiekkaa, itäreuna on osittain hietää. Kerrospaksuus vaihtelee 2-15 m. Pinta-ala on 216 ha. Aines on pääluokkaa C. Kokonaismassamäärä on 15 milj. m³, josta arvioitu B 1 milj.m³, C 14 milj.m³.

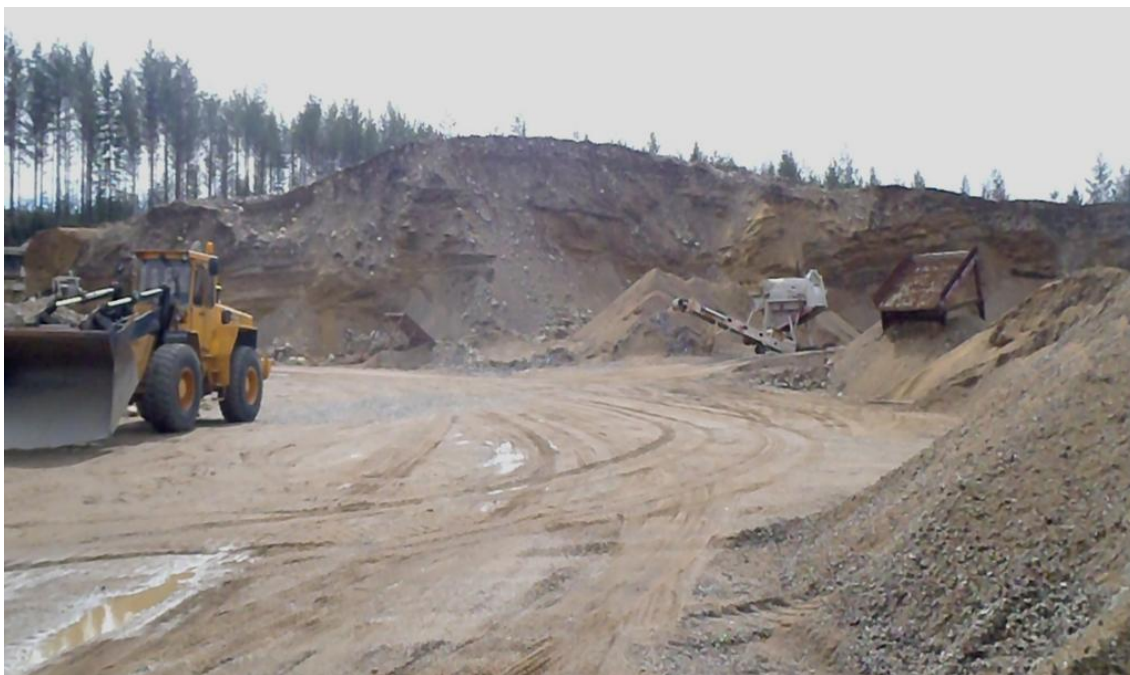
Kuva 3. Haukilammen itäosan kaivettua muodostumaa (KKJ3 i=3 630 835, p=6 850 950 m). Leikkauksen yläosassa oli noin 2 metriä hiekaista soraa ja sen jälkeen noin 6 metriä kerroksellista hiekkaa. Kuvaussuunta etelään. Kuva © Arto Kiiskinen / GTK.

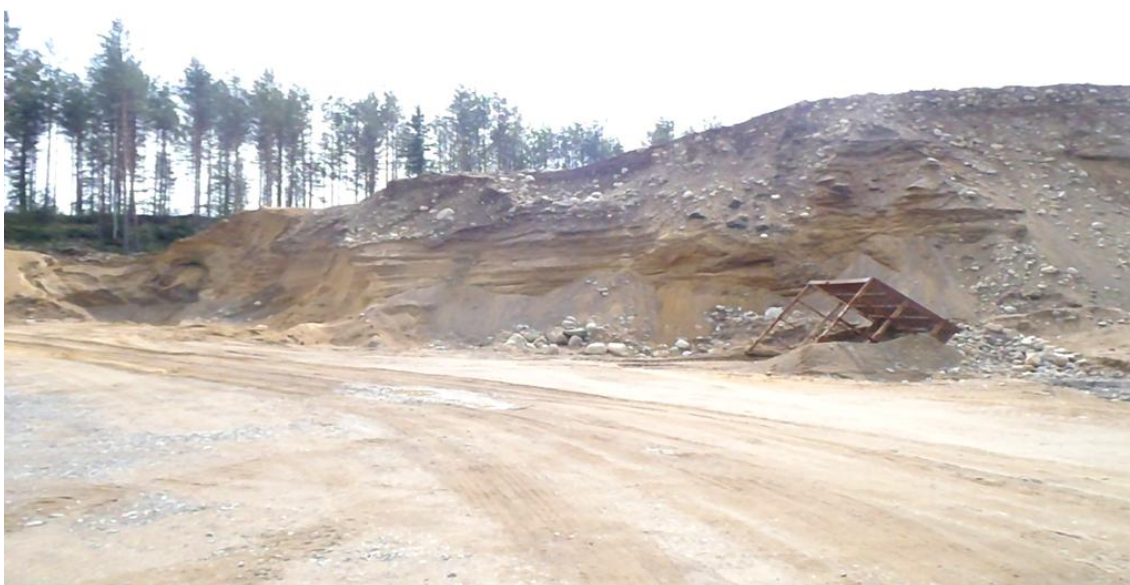
Kuva 4. Haukilammen itäosan kaivettua muodostumaa (KKJ3 i=3 630 835, p= 6 850 950 m). Leikkauksen yläosassa oli noin 2 metriä hiekaista soraa ja sen jälkeen noin 6 metriä vaakakerroksellista hiekkaa. Kuvaussuunta etelään. Kuva © Arto Kiiskinen / GTK.

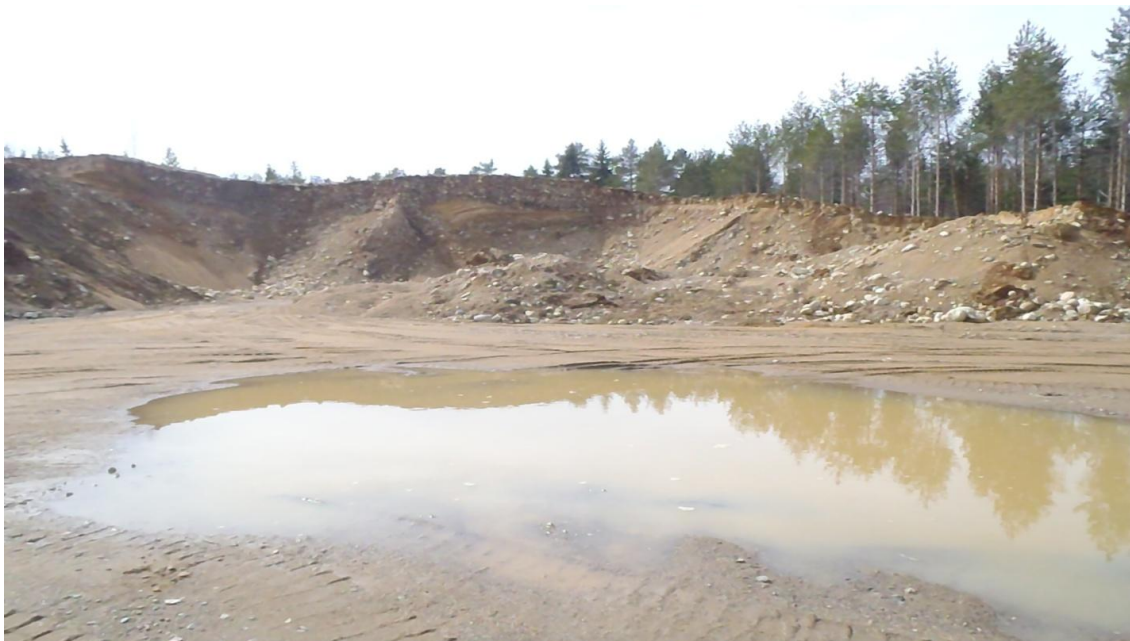
Kuva 5. Haukilammen itäosan kaivettua muodostumaa (KKJ3 i=3 630 835, p= 6 850 950 m). Leikkauksen yläosassa oli noin 1 metri hiekaista soraa ja sen jälkeen oli kerroksellista hiekkaa. Kuvattu 07.05.2012. Kuvaussuunta länteen. Kuva © Arto Kiiskinen / GTK.

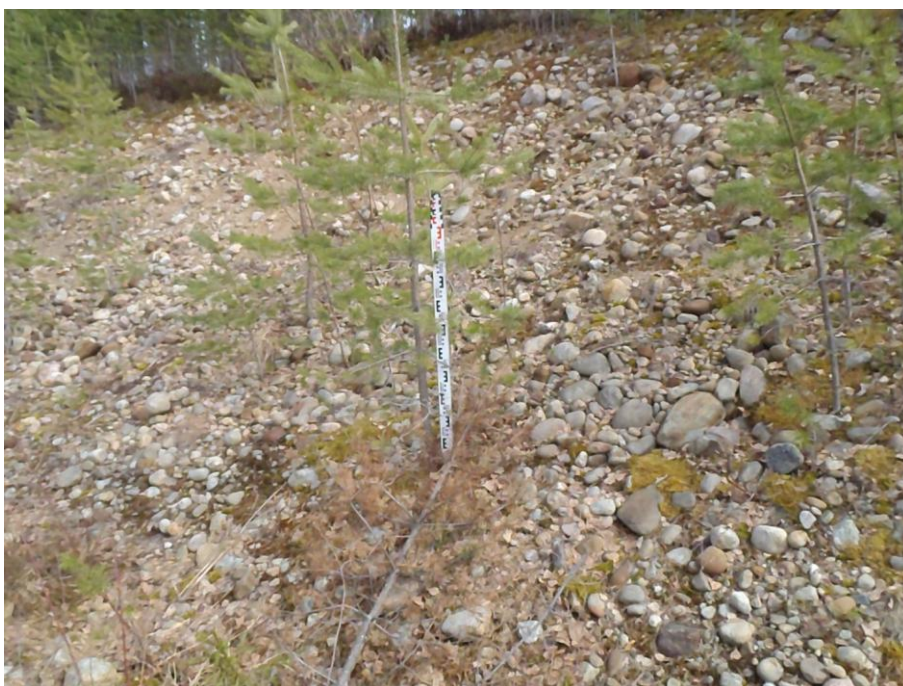
Kuva 6. Kaatopaikan koillisosan kaivettua muodostumaa (KKJ3 i=3 630 397, p= 6 851 540 m). Leikkaus oli valunut. Aines oli ainakin pintaosistaan soraa. Kuvattu 07.05.2012. Kuvaussuunta koilliseen. Kuva © Arto Kiiskinen / GTK.

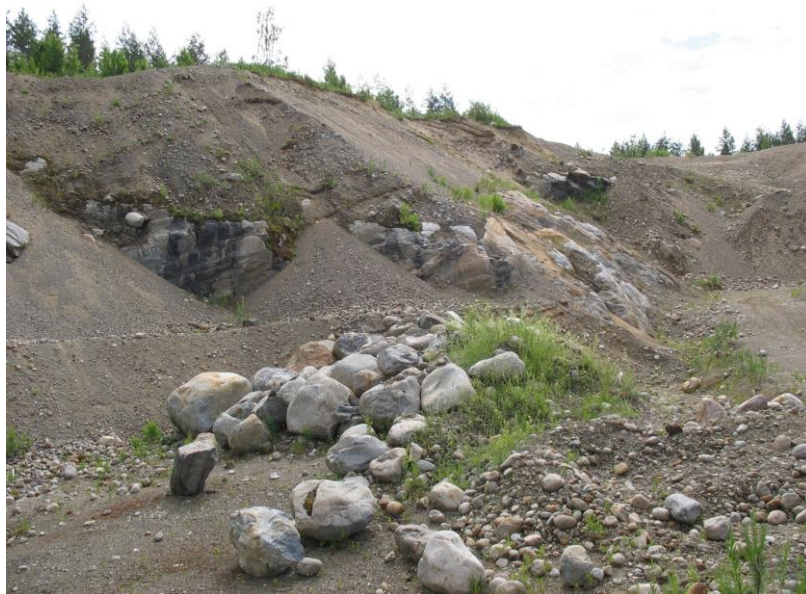
Kuva 3. Jousharjun keskeistä harjuselännettä kuvattuna kaakkoon päin, kallioperän asema on alueella moni paikoin korkealla ja vaikuttaa maa-ainesten määrään. Kuva © Jari Hyvärinen / GTK.

Maa-ainestenottoa on ollut runsaasti Kulennoisten tien itäpuolelta, kaikkiaan ottolupia on ollut alueella lähes miljoonalle kuutiometrille. Monttualueella on useassa kohdassa paljastunut kallio-perä (kuva 3) näkyville ja on pienentänyt hyödyntämiskelpoisia maa-ainesmääriä. Kulennoistentieltä länteen harjujakso on kapea ja liittyy vesimaisemaan.

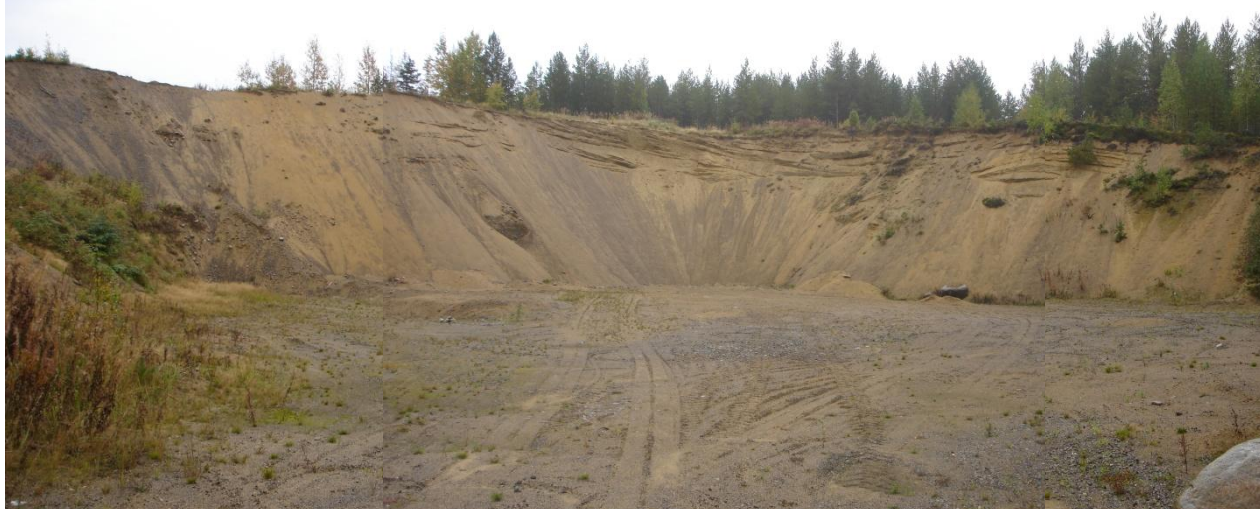
Kuva 4. Jousharjun maa-ainesten ottoalueen leikkaus Lahdenkyläntien itäpuolella. Maatumkaluotauslinja L1 vedettiin noin 75m päästä kuvan vasenta yläreunaa. Kuvaussuunta lounaaseen. Kuvamosaiikki © Tapio Väänänen / GTK.

Jousharjun muodostuman alueella luodattiin maatumkalla 12.9.2013 kaksi linjaa, joiden yhteispituus oli 2966 metriä. Alueella luodattiin nykyisen ottoalueen itä- ja kaakkoispuolella (kuva 4). Ottoalueen kaakkoispuolella kallion pinta nousee lähelle maanpintaa tai on paljastuneena. Kuvassa 5 on linjan L1 luotausprofiili väliltä 0 – 450 m. Profiililta voidaan nähdä, että kallion pinta nousee maan pintaan lännestä itään päin mentäessä. Paksuimmat hiekka- ja sorakerrokset ovat kerrostuneena kalliorinteen länsipuolella. Kaakkoon päin mentäessä kerrospaksuudet ohenevat ja kallio on lähellä maanpintaa. Todennäköisesti koilliseen menevän ajotien kohdalla on kuitenkin noin muutamia metrejä paksu harjun ydinselänne.

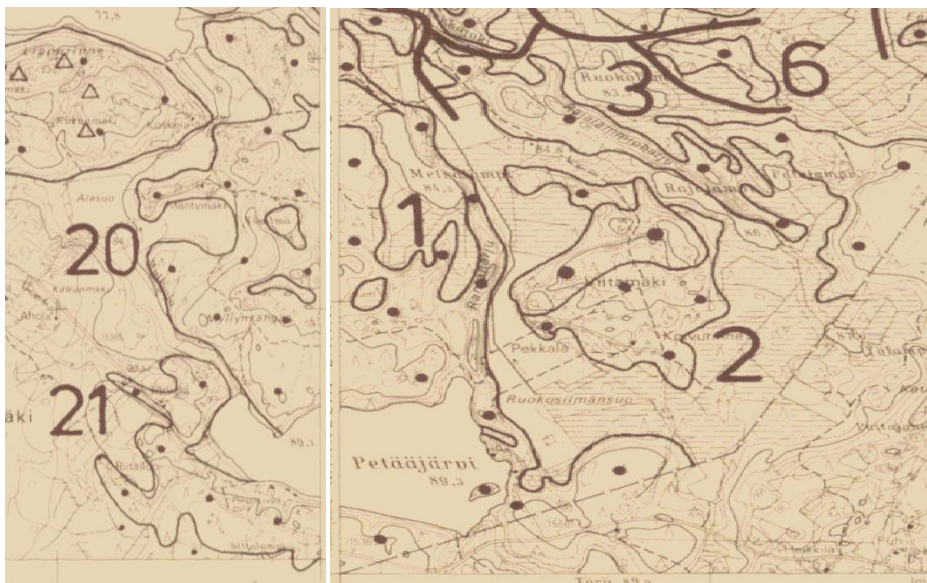
Kuva 2. Ote soravarojen arviointi-projektin kartoista (4124 06 Hiukkajoki ja 4124 09 Purujärvi) Myllykankaan ja Viitamäen alueelta.

Osa laajaa reunamuodostumaa. Länsiosassa pinta on 1-2 m paksultti hiekaista soraa, alla hieno hiekka, jota itäosa on kokonaan. Luoteisreunaltaan aines on moreeniselänteen rinteellä. Kerrospaksuus vaihtelee 2-6 m, itäpuoli on paksuin. Pinta-ala on 30,5 ha. Aines on pääluokkaa C. Kokonaismassamäärä on 1,1 milj. m³, josta arvioitu B 100 000 m³, C 1 milj.m³.

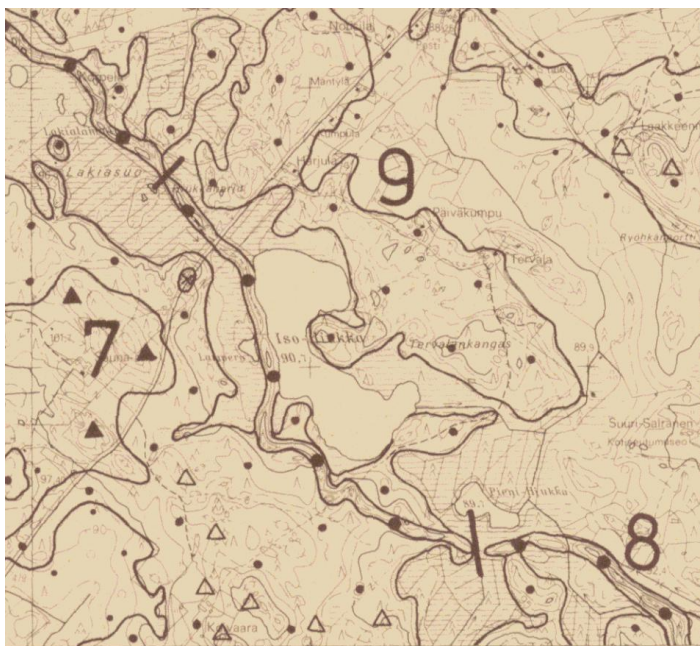
Kuva 2. Ote soravarojen arviointi-projektin kartasta (4124 06 Hiukkajoki) Iso-Hiukkajoen alueelta.

Harjun sivulla olevaa kumpumaastoa, ainekseltaan pääosin hienoa hiekkaa. Soraa esiintyy todennäköisesti välikerroksina Tervalan kankaalla ja Ison-Hiukan niemessä. Kerrospaksuus vaihtelee yleensä 2-3 m, vain edellä mainitut alueet ovat paksumpia. Pinta-ala on 67 ha. Aines on pääluokkaa C. Kokonaismassamäärä on 2,4 milj. m³, josta arvioitu B 100 000 m³, C 2,3 milj.m³.

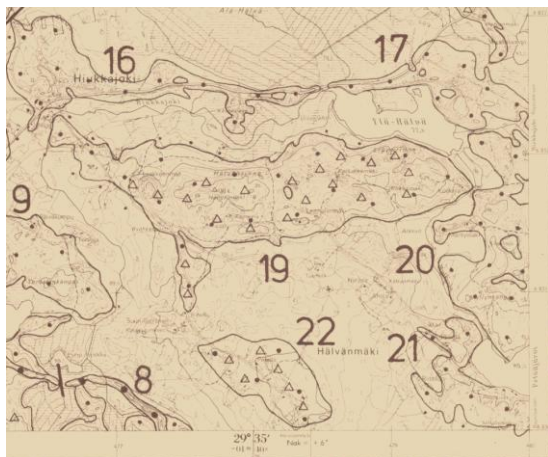
Kuva 2. Ote soravarojen arviointi-projektin kartasta (4124 06 Hiukkajoki) Hälvänmäen alueelta.

Erittäin kumpuileva, lähes kokonaan moreenin peittämä lajittunut esiintymä, jonka geologinen tausta ei ole täysin selvä. Seismisen luotauksen ja kuoppien perusteella aines on varsin hienoa, hietaa ja hiekkaa, länsiosassa tavataan useita metrejä silttiä välikerroksena. Myös itäosassa on paksuja peittäviä siltti / silttimoreenipatjoja, joten alue ei suuresta paksuudesta huolimatta ole paljontaan arvoinen. Vain matalassa länsiosassa esiintyy 20-30 % soralajitteita. Pinta-ala on 160 ha. Aines on pääluokkaa C. Kokonaismassamäärä on 20 milj. m³, josta arvioitu B 1 milj.m³, C 19 milj. m³. Muodostumasta on valokuvia GTK:n arkistossa.

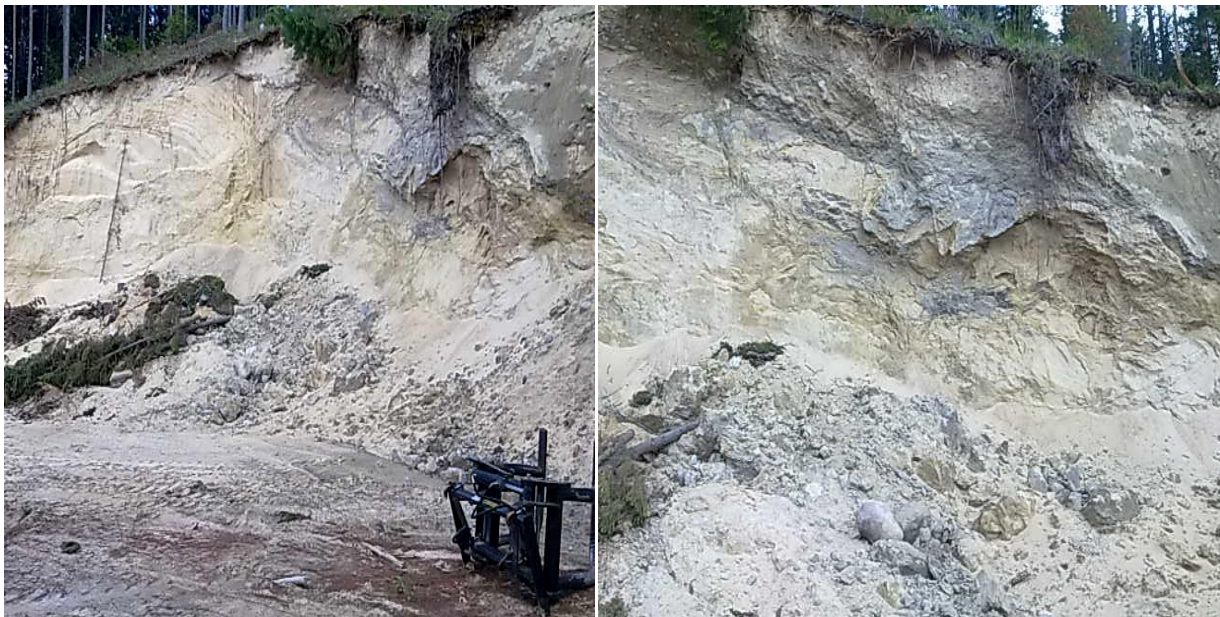
Kuva 3. Laakkeenmaan talon eteläpuolen (KKj3 i:3 635 570, p:6 854 250 m) maa-ainesten ottopaikka. Seinämän korkeus oli yli 10m. Leikkauksen yläosassa oli 1-3 m moreenia (pussirakenteita), sen alla oli häiriörakenteista kerrosellista hienoa hiekkaa, jossa oli välikerroksina hienoa hietaa. Kuopan pohja oli kuiva. Kuvat © Arto Kiiskinen / GTK.

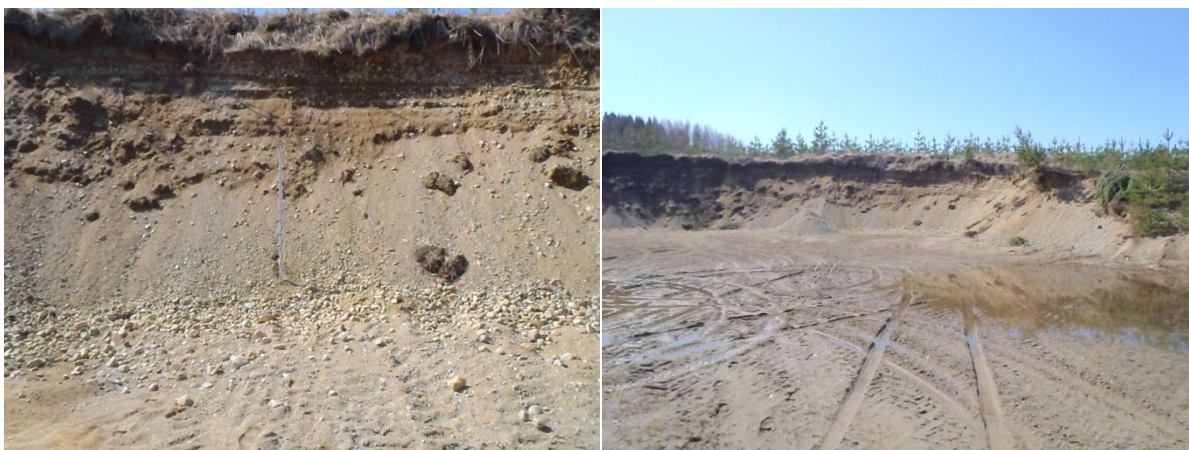
Kuva 4. Laakkeenmaan pohjoispuolella olevan maa-ainesten ottopaikan leikkauseinämiä ja ottoalueen yleiskuva. Kuvat © Arto Kiiskinen / GTK.

Laakkeenmaan pohjoispuolella (KKJ3 i:3 635 620, p:6 854 600 m) oli 40x40 m kokoinen maa-ainestenottoa. Seinämän korkeus on 5 m ja aines on soraista hiekkaa. Keväällä kuopan pohjalla seiso i vesi, kesällä pohja oli kuiva (kuva 4).
