2.3 Rantasalmi

2.3.1 Kirjastenharju – Tallikangas, 97, O / M

2.3.2 Varpasharju, 101, M

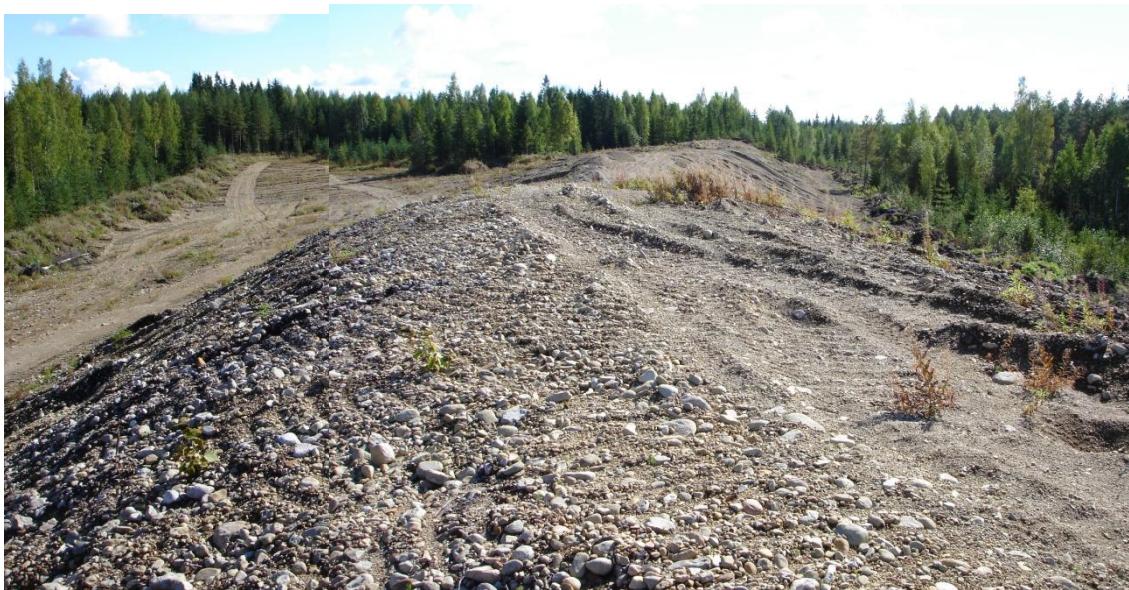
Kirjastenharjun luoteispäässä tieleikkauksessa oli aines pintaosassa soravaltaista ja sisälsi kiviä noin 30 %. Hieman kaakkoon oli valunut tieleikkaus, jossa soravaltaista ainesta (p: 3 549 241, p:6 877 869, KKJ3), jossa kivet olivat pieniä. Kirjastensuon itäpuolella harjusta oli kuorittu maannoskerros pois maa-ainesten ottoa varten noin 250 m matkalta (i: 3 549 349, p: 6 877 730, KKJ3). Aines oli soravaltaista, jopa kivistä soraa, ainakin maan pintakerroksessa (kuvat 3 - 5). Harjun kaakkoispäässä, ulkoilulaavun kohdalla aines oli edelleen soravaltaista, sisältäen kiviä noin 20 %. Mikäli tarvetta, niin muodostuman voi luodata tietä pitkin.

Kuva 3. Kirjastenharjun kuorittua soravaltaista pintaosaa Kirjastenlammen itäpuolella. Kiviaineksen osuus oli pintaosassa vähintään 30 %. Kaakkoon päin pinnan kivisyys pieneni. Kuvaussuunta kaakkoon(4.9.2012). Kuva © Tapio Väänänen / GTK.

Kirjasteharju ja Tallikangas soveltunevat hyvin maa-ainesten ottoon. Muodostumassa on murskauskelpoista ainesta ainakin maan pintaosassa. Kaakkoisosassa on huomioitava Kaukalovuoren tärkeä pohjavesialue.

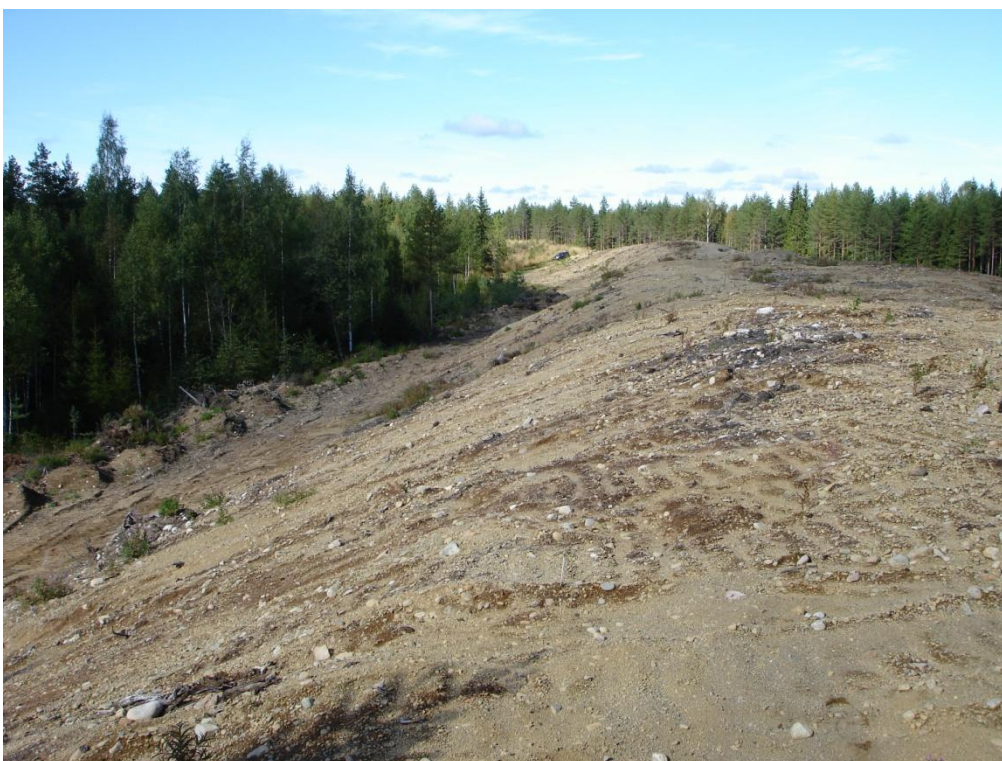
Kuva 4. Kirjastenharjun uusi ottoalue kaakkoispästä kuvattuna. Kuvaussuunta luoteinen(4.9.2012). Kuva © Tapio Väänänen / GTK.

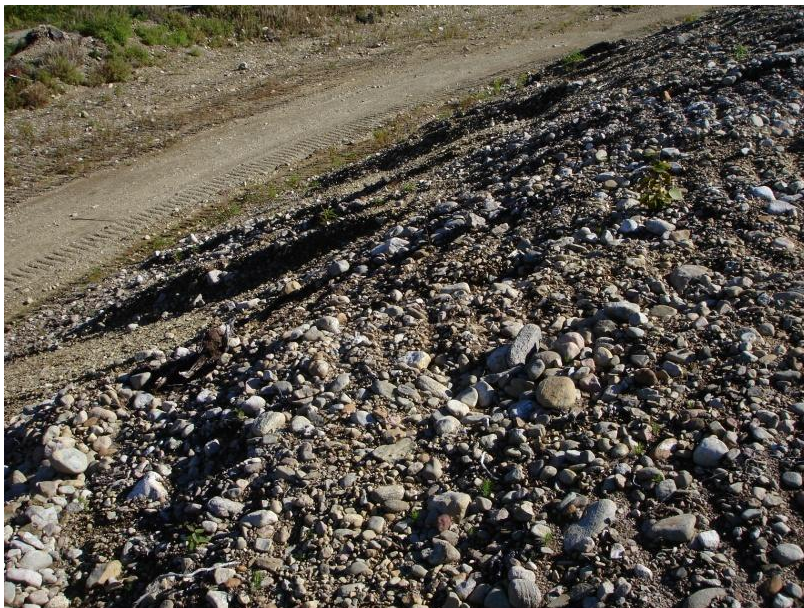
Kuva 5. Kirjastenharjun kivistä pintaa (4.9.2012). Kuva © Tapio Väänänen / GTK.

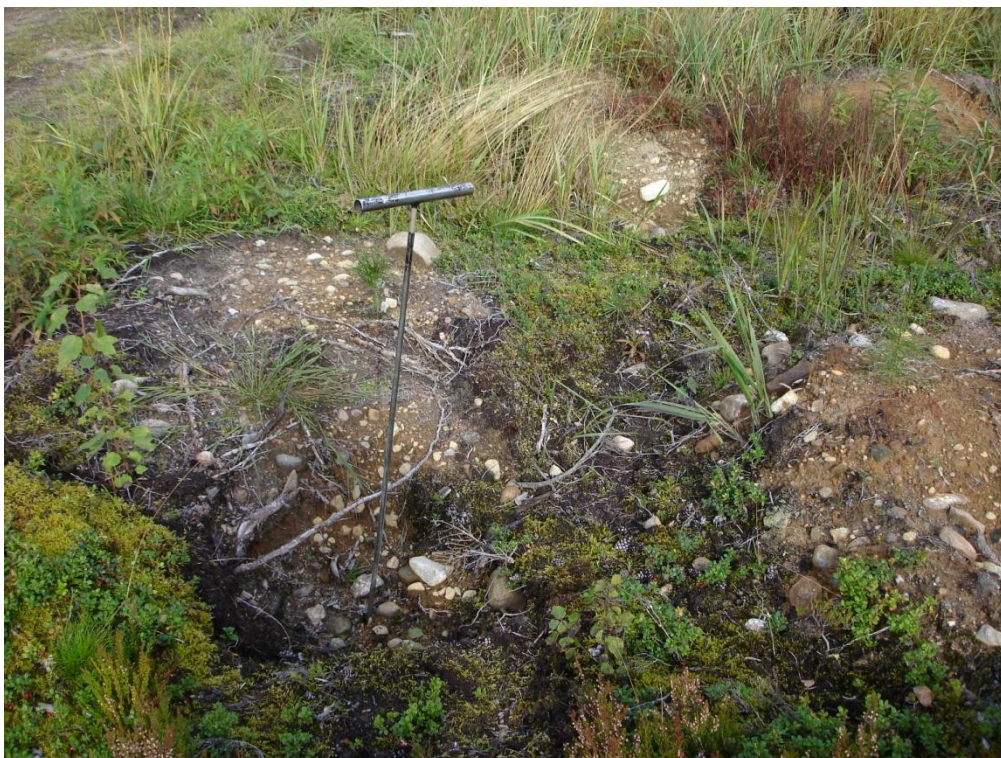
Varpasharjussa on laajentuma Pahakkalantien kohdalla ja aines oli pinnasta hiekkavaltaista. Alueella on ampumarata. Tiestä pohjoisluoteeseen päin harjuselänne muuttuu kapeaksi. Rautiaislammen pohjoispuolella harjun pintaosassa oli näkyvissä aurasvaoissa hiekkaa ja soraista hiekkaa (kuva 3). Hakkuualalle oli istutettu männyntaimikko.

Kuva 3. Varpasharjun jonkin verran kiviä sisältää soraista hiekkaa Rautiaislammen luoteispuolella olevalla hakkuuaukealla. Pintaosa on osittain heikosti lajittunutta. Kuva © Tapio Väänänen / GTK.

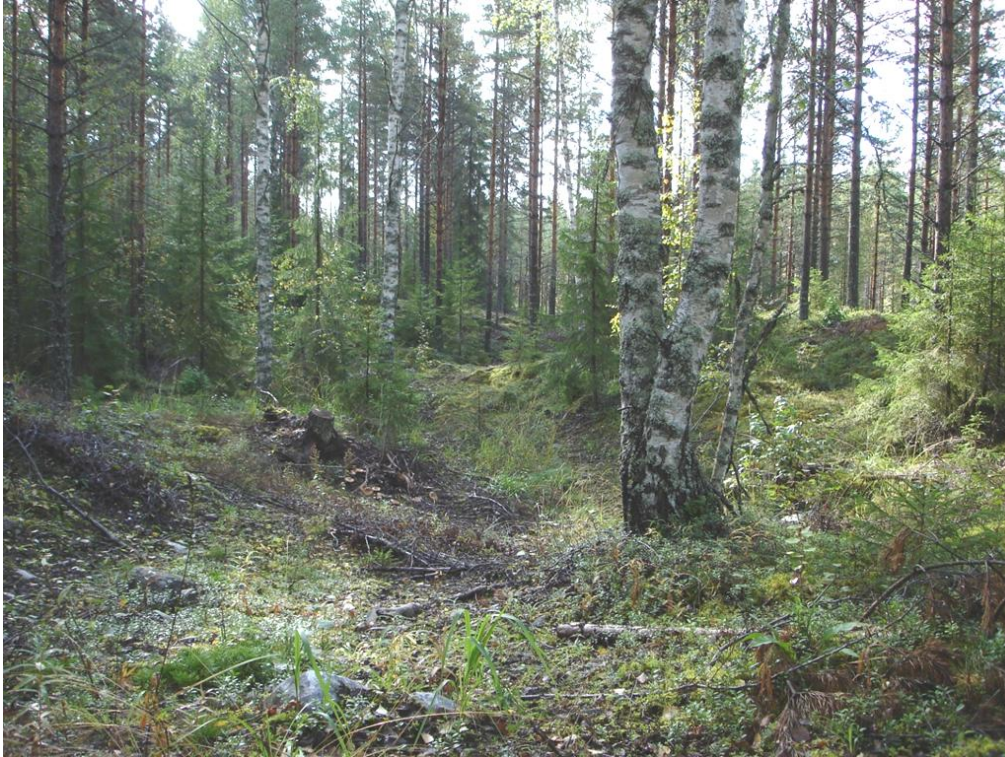
Muodostumassa oli suppakuoppia (kuva 4). Aines on syvemmällä todennäköisesti kivistä soraa tai soraa. Muodostuma on hyvä luodata metsäkoneen uraa pitkin.

Kuva 4. Varpasharjun luoteispään kumpu-kuoppamaastoa. Aines on pintaosastaan kivistä ja osin moreenimaista.
Kuva © Tapio Väänänen / GTK.

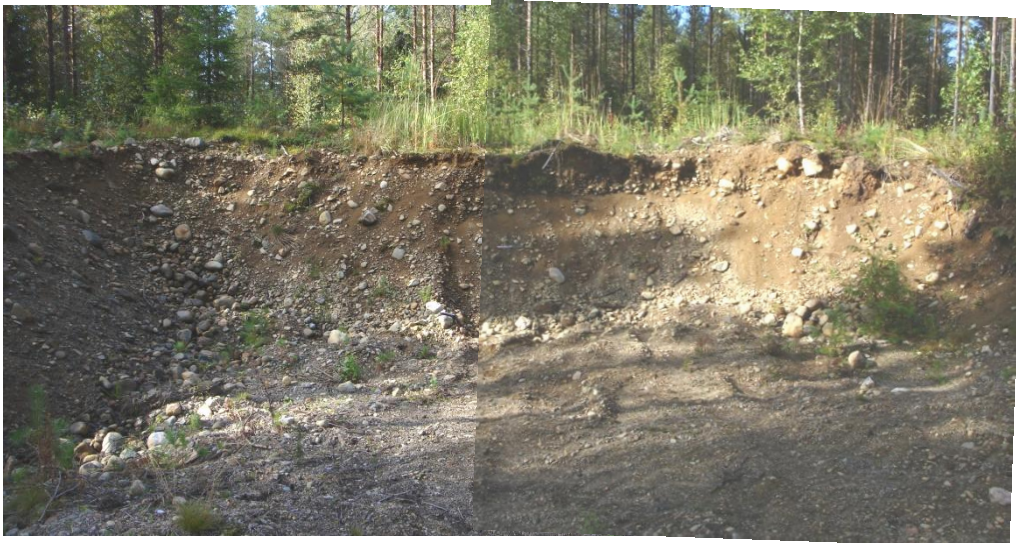
Kuva 5. Luoteispuoleisen selänteen itäreunassa olevan ottokuopan leikkauseinämää (4.9.2012) . Kuvamosaiikki © Tapio Väänänen / GTK.

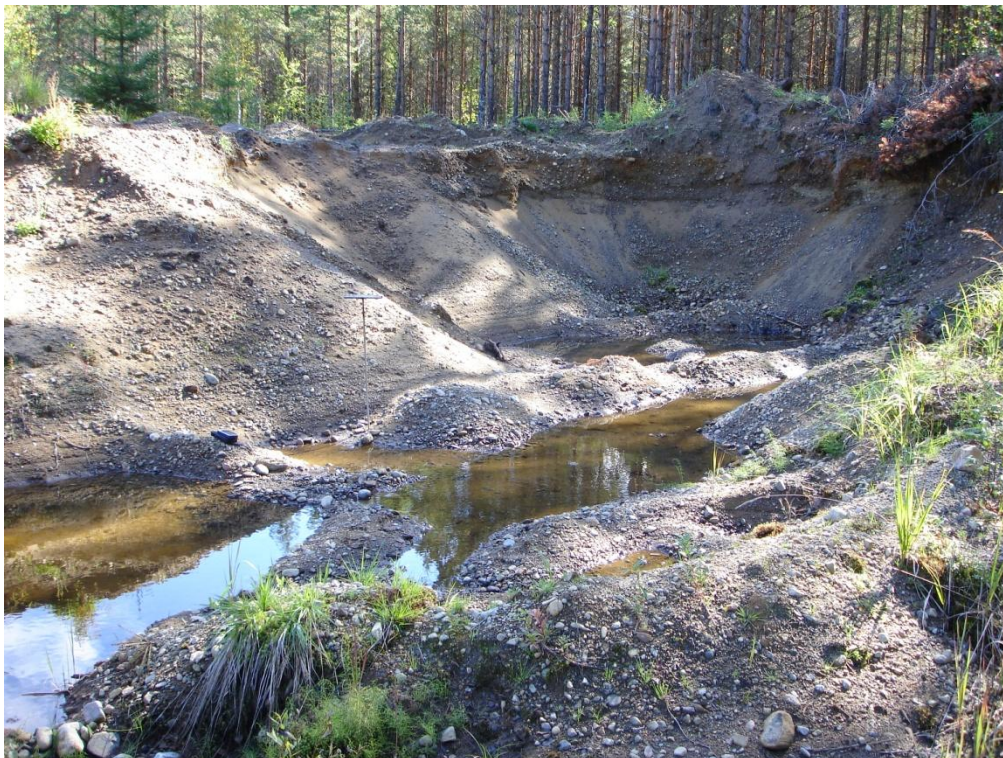
Harjuselänteen katkaisevan ojan luoteispuolella muodostuma jatkui. Täällä pintamaa oli kivinen ja kiviaines oli pyöristynyttä. Aines oli moreenia pinnalla, mutta todennäköisesti muuttuu syvemmällä soraksi. Muodostuman kaakkoispäässä oli pieni maa-ainesten ottokuoppa (10 x 6 m², i: 3 545 965, p: 6 880 587 KKJ3). Aines oli valuneessa seinämässä soraista hiekkaa, joka sisälsi kiviä noin 15-20%. Kuopan pohjalla ei ollut näkyvissä pohjavettä (kuva 5). Tästä kuopasta 150 m itään oli pieni maa-ainesten ottopaikka (40 x 15 m², i: 3 546 109, p: 6 880 593 KKJ3). Alueella oli otettu soravaltaista ainesta pohjaveden pintaan saakka (kuva 6).

Kuva 6. Luoteispuoleisen selänteen itäpuolella olevan ottokuopan leikkausseinämä (4.9.2012). Soravaltaista ainesta oli otettu pohjaveden pintaan saakka. Kuva © Tapio Väänänen / GTK.
