## 2.7 Savonlinna

Savonlinnan kaupungin alueelta valittiin kymmenen potentiaalista kohdetta, joista Tetricankaan ja Ryöpänharjun alueilla suoritettiin jatkotutkimuksia (taulukko 1 ja karttakuva 1). Laskentakoh-  
teiden pinta-ala oli yhteensä 83 hehtaaria. Pohjavedenpinnan yläpuolisten maa-ainesten kerros-  
paksuus oli keskimäärin 5,6 metriä ja massat yhteensä noin 7,7 miljoonaa m<sup>3</sup>. Pohjavedenpinnan  
alapuolisten maa-ainesten kerrospaksuus oli keskimäärin 5,2 metriä ja massat yhteensä noin 5,6  
miljoonaa m<sup>3</sup>. Massojen kokonaistilavuus oli noin 13,3 miljoonaa m<sup>3</sup>. Maa-ainesten ottoon so-  
veltuvilla (M) tai osittain soveltuvilla (O) alueilla olevien pohjavedenpinnan yläpuolisten masso-  
jen tilavuus oli noin 7,7 miljoonaa m<sup>3</sup> (liite 7/3).

### 2.7.1 Tetricangas, 57, O

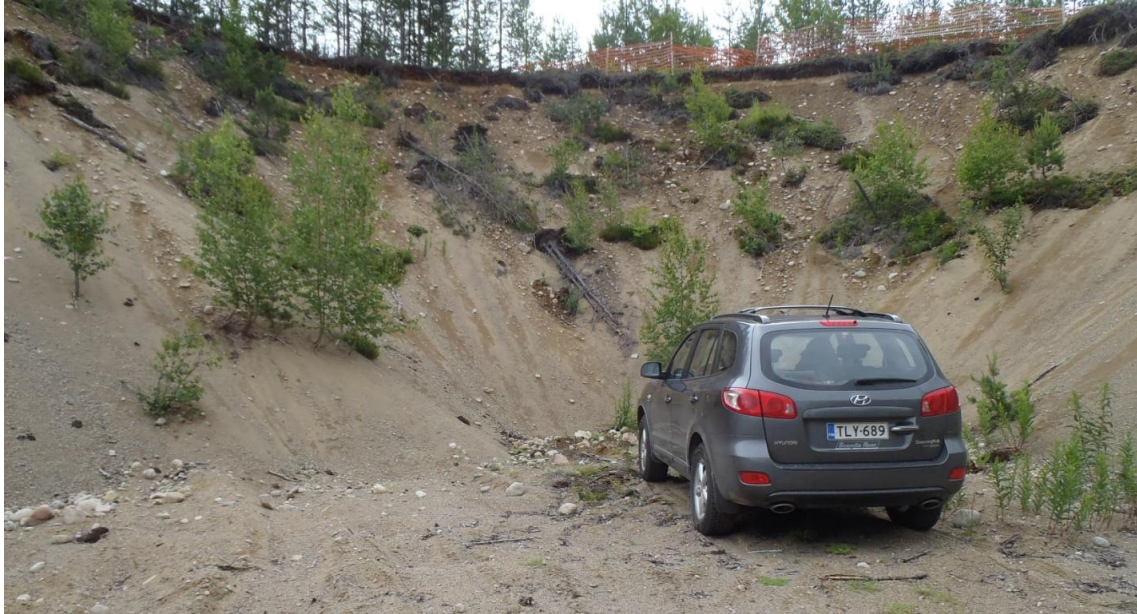
Kuva 3. Pieni Viitalammen itäpuolella (KKJ3 i:3 599 745, p: 6 839 760 m) olevan muodostuman kaivettua lieveosaa. Kuvaussuunta kaakkoon. Seinämän korkeus oli noin 8 m. Aines oli kerroksellista hiekkaa. Kuva © Arto Kiiskinen / GTK.

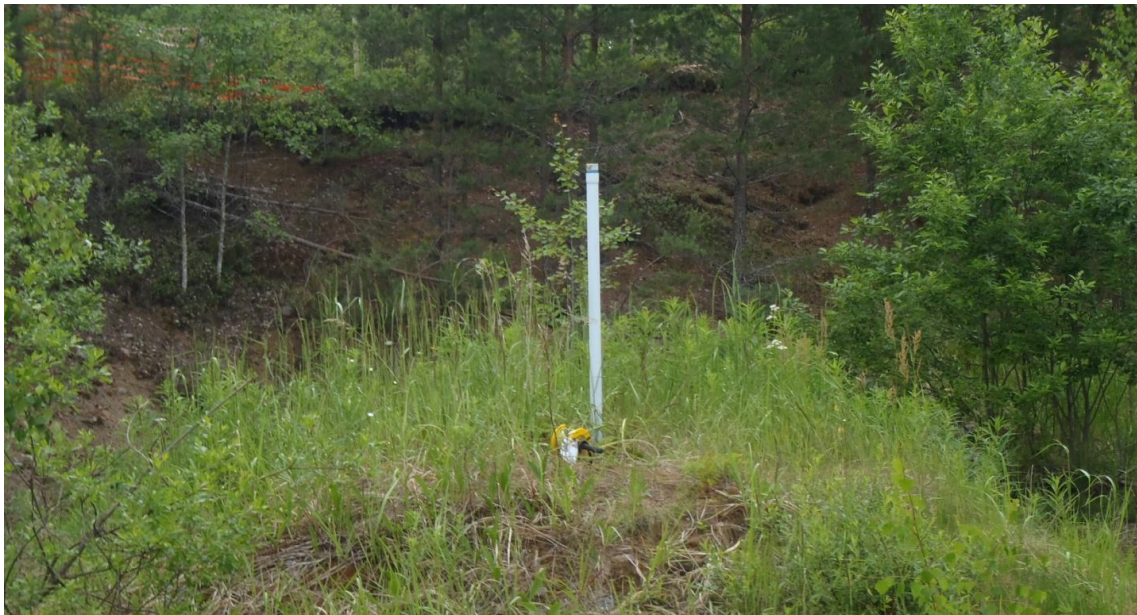
Kuva 4. Pieni Viitalammen itäpuolella (KKJ3 i:3 599 745, p: 6 839 760 m) oleva pohjavesiputki. Kuvaussuunta luoteeseen. Pohjavedenpinta oli kesäkuun lopulla 4,51 m pp. Maanpinta-putkenpää 2,47 m. Kuva © Arto Kiiskinen / GTK.

Tetrikankaan muodostuma on luokiteltu vedenhankintaan soveltuvaksi pohjavesialueeksi (Tetriniemi, tunnus 0674010). Maastokäynnin yhteydessä mitattiin pohjaveden pinta Pienen Viitalammen itäpuolella olevalle maa-ainesten otto paikalle asennetusta pohjavesiputkesta. Pohjavesi oli noin tasossa 85,62 m mpy (N2000).

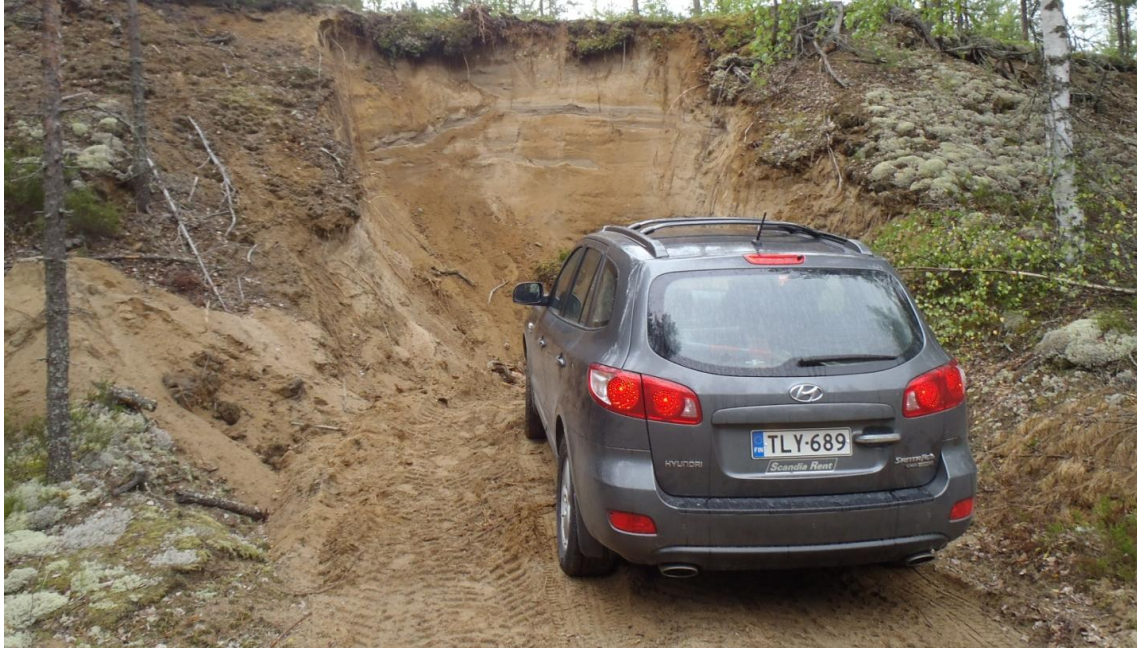
Kuva 5. Pieni Viitalammen koillispuolella (KKJ3 i:3 599 640, p: 6 840 045 m) olevan muodostuman kaivettua lieveosaa. Kuvaussuunta oli koilliseen. Seinämän korkeus oli noin 4 metriä ja aines oli kerroksellista hiekkaa. Kuva © Arto Kiiskinen / GTK.

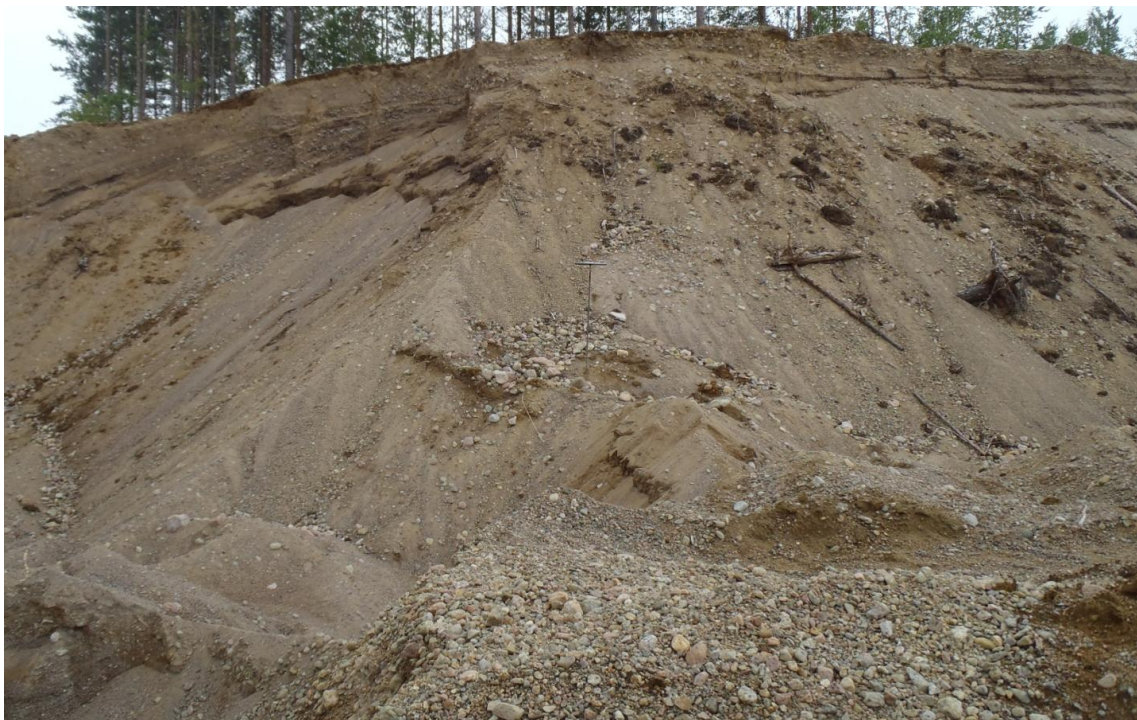
Kuva 6. Pietolantien eteläpuolella (KKJ3 i:3 599 935, p: 6 840 245 m) olevan muodostuman kaivettua lieveosaa. Kuvaussuunta koilliseen. Seinämän korkeus oli noin 6 m, aines oli kerroksellista hiekkaa ja soraa. Kuva © Arto Kiiskinen / GTK.

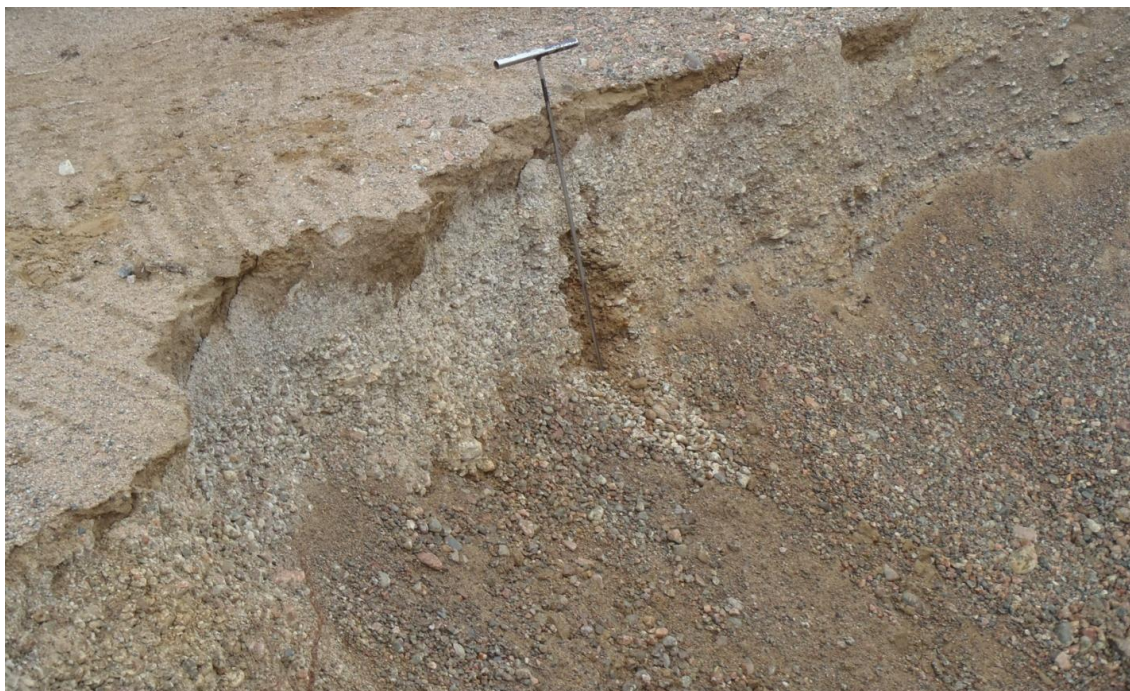
Kuva 7. Pietolantien eteläpuolella olevan muodostuman kaivettua lieveosaa. Kuvaussuunta koilliseen. Pintaosa oli tiivistä pienikivistä soraa. Kuva © Arto Kiiskinen / GTK.

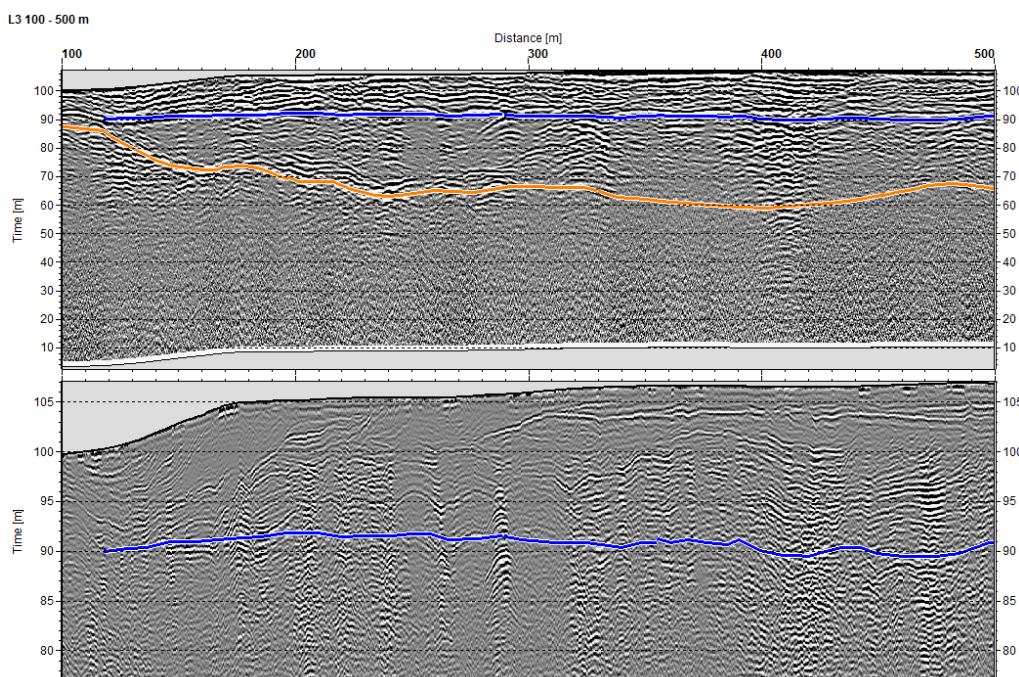
Kuva 9. Linjan 3 maatulkuotusprofiili välillä 100 - 500 m. Sininen viiva = pohjaveden pinta, oranssiviiva = kalio / moreeni (kuvassa se on samalla Er-arvolla kuin pohjavedenpinnan yläpuolinen aines). Ylempi profiili on mitattu 25 MHz ja alempi 100 MHz antennilla. Korkeus DEM10 © Maanmittauslaitos.

Luotauslinja 3 aloitettiin muodostuma-alueen kaakkoisosan kallioalueelta, maatumkaa vedettiin tasaisen hiekkakankaan poikki ja luotaus päätettiin Saimaan ranta-alueelle, Tetriniemestä noin 400 metriä luoteeseen. Maapeitteen paksuus on tulkintaan perustuen enintään noin 33 metriä (kuva 9).

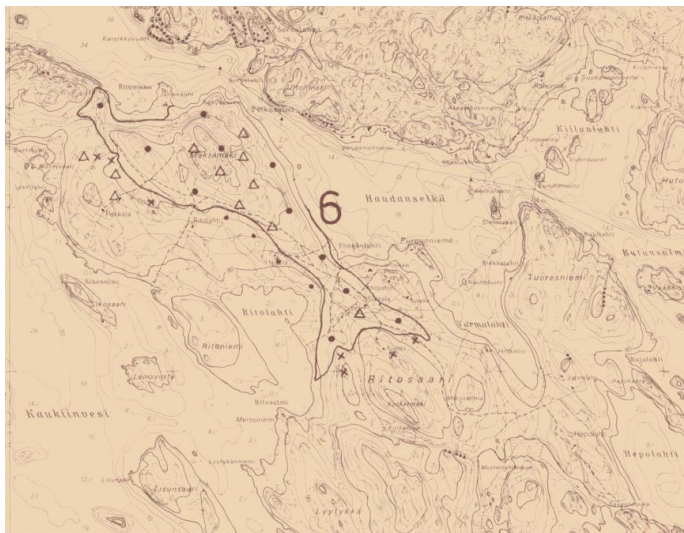
Kuva 2. Ote soravarojen inventointikartasta Mäkrämäen alueelta.

Lakiosastaan moreenipeitteinen paksu harjuselänne, joka on eteläpäästään kallioalustalla. Pinnalla on löyhää hietamoreenia 20-100 cm koko keskiosassa, eteläpää on hienoa hiekkaa, luoteisosa soraista hiekkaa pinnalta. Geologisin perustein erittäin jyrkässä pohjoisreunassa on soraa huomattava osuus massoista. Pinta-ala on 89 ha. Aines on pääluokkaa C. Muodostuman käyttöä rajoittaa luonnonsuojelunäkökohdat itärannan osalta. Kokonaismassamäärä on 9,7 milj. m<sup>3</sup>, josta arvioitu A 200 000 m<sup>3</sup>, B 2 milj. m<sup>3</sup>, C 7,5 milj. m<sup>3</sup>.

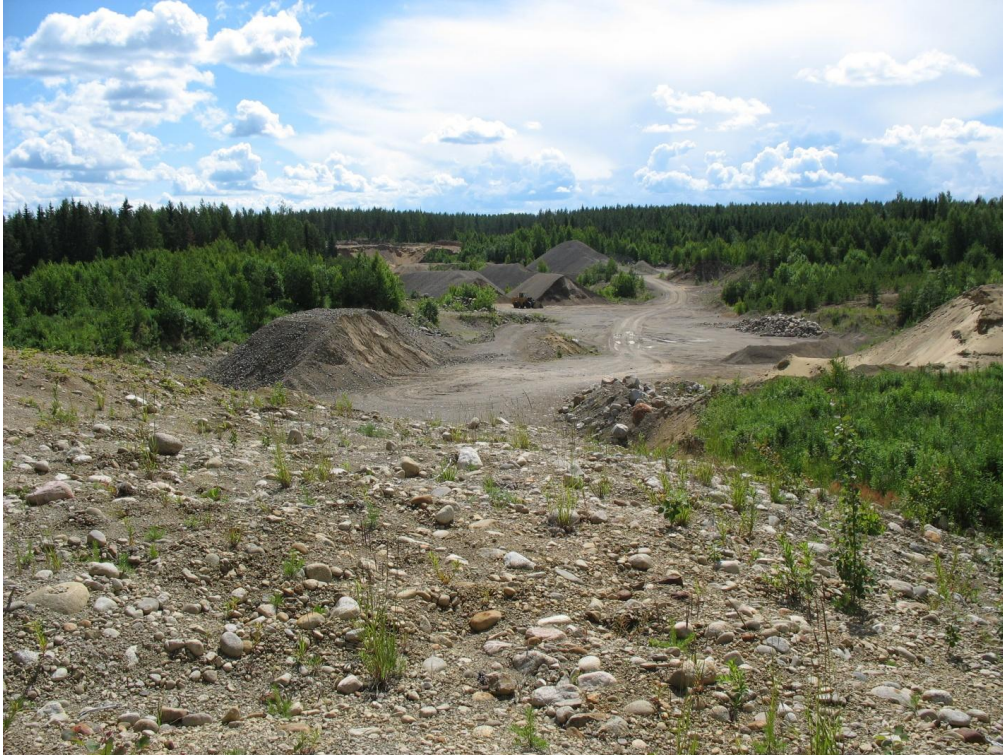
Kuva 3. Ryöpänharjun keskeisen osan laajaa maa-ainestenottoaluetta kuvattuna harjun laelta eteläkaakkoon päin.  
Kuva © Jari Hyvärinen / GTK.

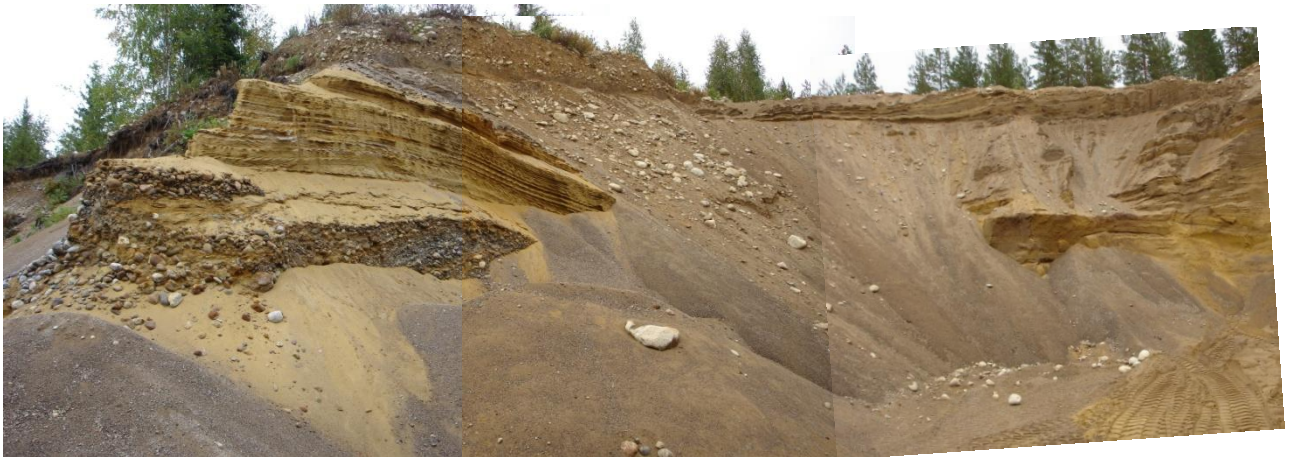
Kuva 4. Ryöpänharjun maa-ainesten ottoalueen eteläpään käytössä oleva leikkaus. Maatutkaluotauslinja L3 on vedetty kuvan oikean alareunan kohdalta. L5 ja L6 linjat vedettiin leikkauksen yläosan kuoritun alueen kautta. Kuvaussuunta kaakkoon. Kuvamosaiikki © Tapio Väänänen / GTK.

Alueelta on otettu lujasti maa-aineksia vuosien saatossa, vuoden 1983 jälkeen myönnettyjen lupien mukaan reilut 1,3 milj. m<sup>3</sup>. Edelleen alueella on voimassa oleva maa-ainestenottolupa. Laajalla ottoalueella ei ole näkyvissä pohjavettä eikä kallioita, joten otettavaa materiaalia vaikuttaa olevan vielä lujasti (kuva 3) ja alueella olisi mahdollista myös ottaa maa-aineksia pohjavedenpinnan alta, sikäli kun alueella ei ole merkitystä pohjaveden suhteen. Kalliopaljastumia on ottoalueen koillispuolella ja yksi paljastuma on ottoalueella sen luoteisosassa. Ottoalueen eteläpäässä oli syksyllä 2013 aktiivinen leikkauseinämä, jossa oli näkyvissä hienoja virtakerroksellisuusraenteita (kuvat 4 ja 5).

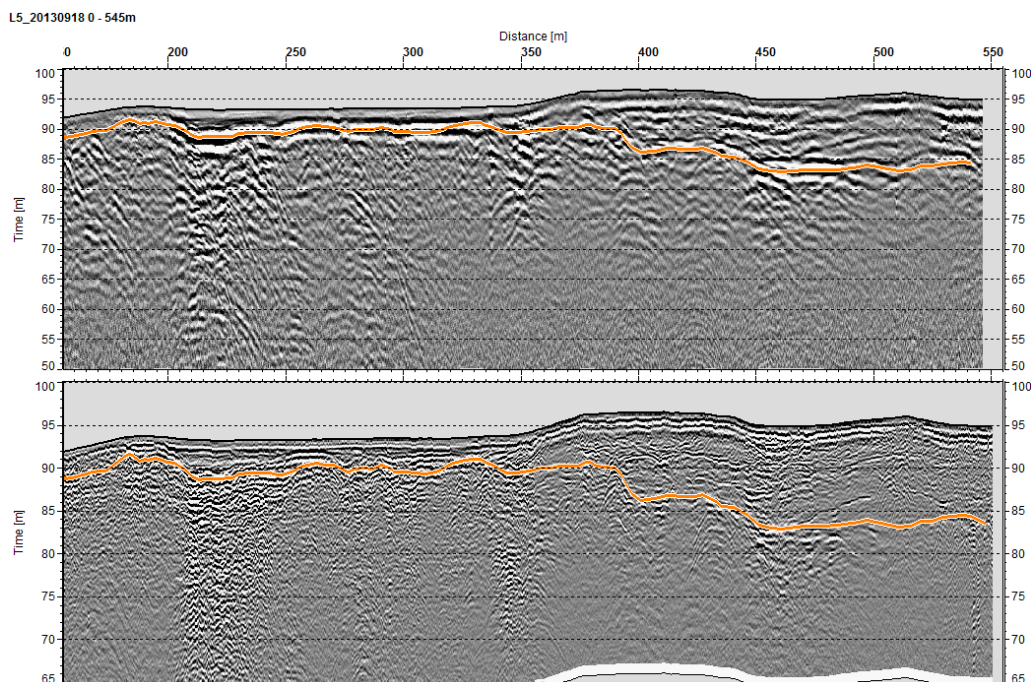
Kuva 9. Luotauslinjan L5 tulkintaprofiilit 25 MHz (ylempi profiili) ja 100 MHz (alempi profiili) mittausvälillä 0 – 545 m. Linjaväli on mitattu ottoalueen eteläpuolella kulkevaa ajopolkua pitkin eteläkaakosta – pohjoisluoteeseen lähelle montun reunaa. Kallio/moreeni = oranssi viiva. Korkeus Dem\_2m © Maanmittauslaitos.

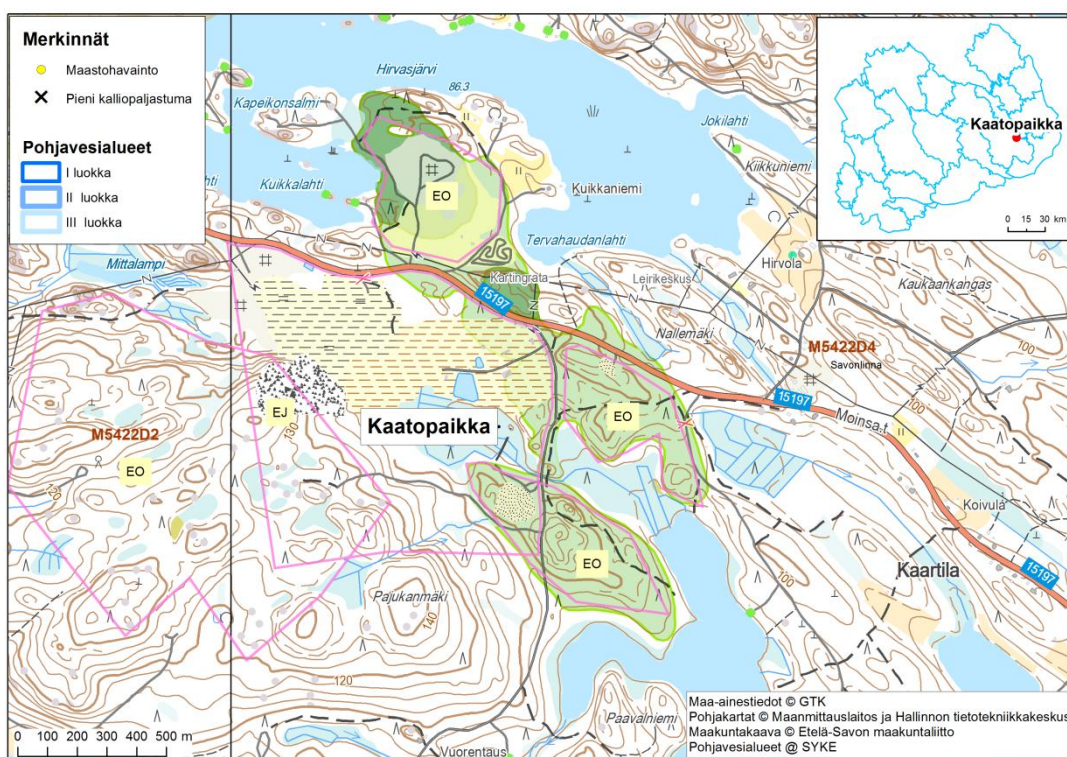
Kuva 1. Savonlinnan Kaatopaikan alueen muodostumat ja kaavamerkinnät.

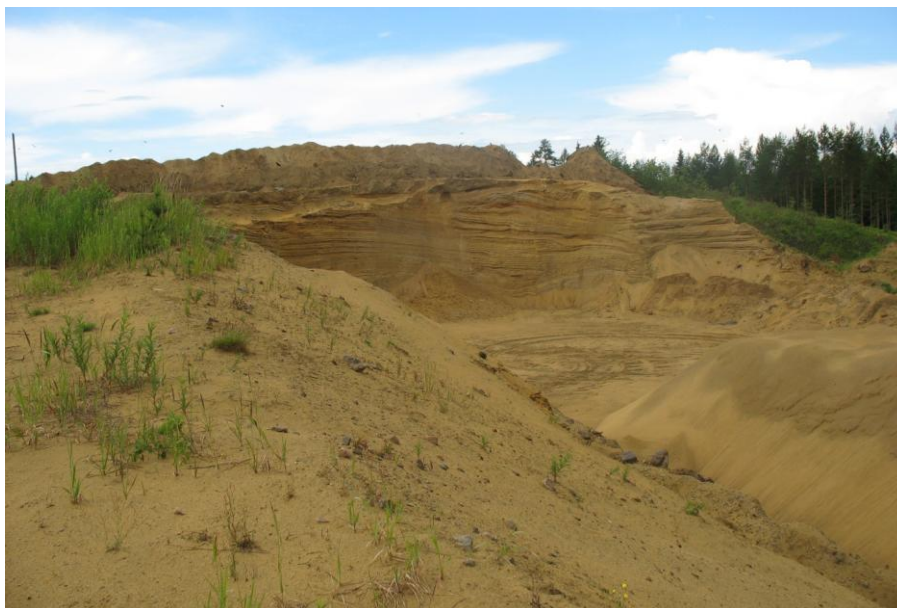
Kuva 3. Maa-ainestenottoa Nousialan jäteaseman eteläpuolisella hiekkakumpareella, materiaali on hiekkavaltaista kauttaaltaan. Kuva © Jari Hyvärinen.

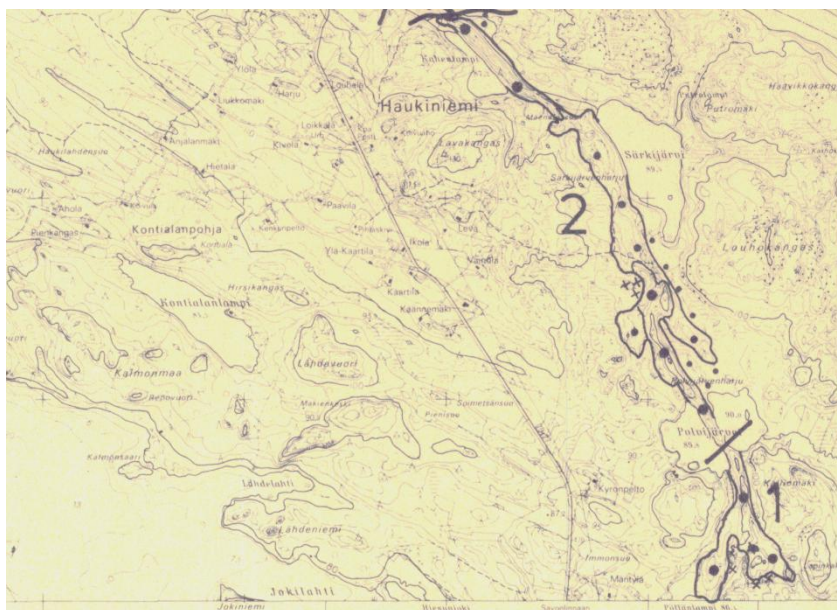
Kuva 2. Ote soravarojen arviointikartasta Särkijärvenharjun ja Kalliomäen muodostumien alueilta.

Kapea harjuselänne kallioperän murroksessa. Eteläosa on melko karkeaa kivistä soraa, keskiosassa soraa on välikerroksina 20-30 % massoista. Jyrkkä luoteispää on morfologian perusteella soraa. Kerrospaksuus on keskimäärin 4 m. Pinta-ala on 33 ha. Aines on pääluokkaa C. Kokonaismassamäärä on 1,2 milj. m<sup>3</sup>, josta arvioitu A 30 000 m<sup>3</sup>, B 500 000 m<sup>3</sup>, C 670 000 m<sup>3</sup>.

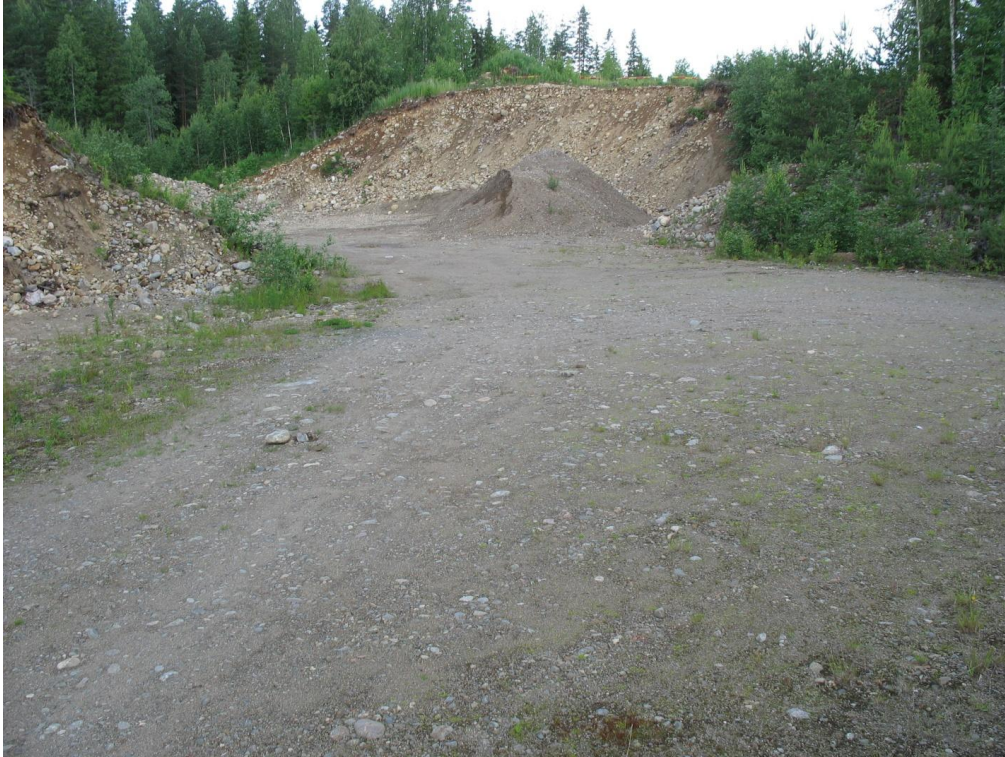
Kuva 3. Leikkaus Särkijärvenharjussa vanhalle kaivokselle johtavan tien varressa. Kuvaussuunta pohjoisluoteeseen, leikkauksen korkeus noin 5 m, materiaali on soravaltaista ja ottoa voi edelleen jatkaa pohjoisen suuntaan. Kuva © Jari Hyvärinen / GTK.

Maa-aineksia on otettu harjun suunnassa kaivokselle johtavan tien pohjoispuolella (kuva 3), materiaali on havaintojen perusteella karkeaa, kivistä soraa keskeisellä selännteellä. Harjun suuntaisen monttialueen pohja on tasainen, eikä havaintoja kalliosta tai pohjavedestä alueella ole.

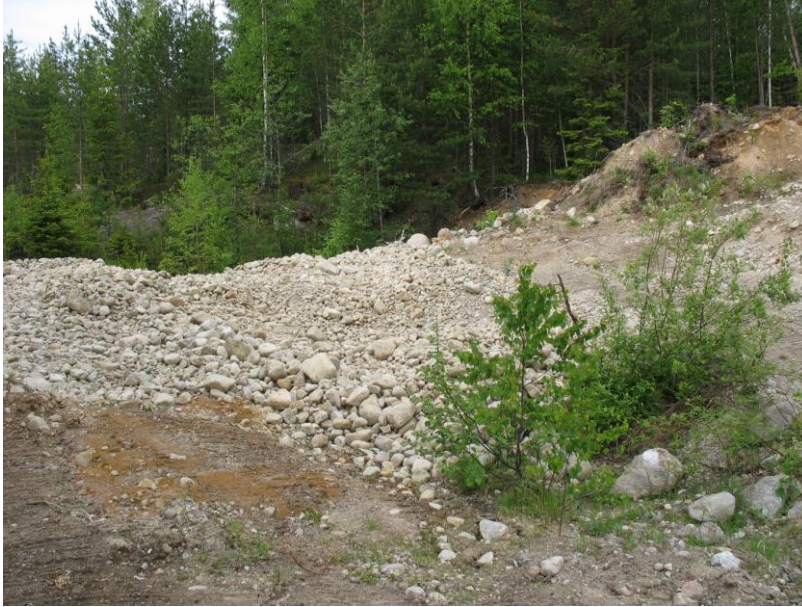
Kuva 3. Ottoaluetta Aumaniemen alueella tutkimusalueen pohjoisosassa. Materiaali ottoalueella on soravaltaista, muutoin muodostuma pääosin hiekkaa. Kuva © Jari Hyvärinen / GTK.

Maa-ainestenotto alueilta on ollut vähäistä, lähinnä Aumaniemen alueella, jossa on lupatietojen mukaan otettu maa-aineksia muutama kymmenen tuhatta kuutiometriä (kuva 3). Materiaali on paikoitellen myös varsin karkeaa, kivistä soraa. Tielammen alueelta (kuva 4) maa-aineksia ei ole otettu, mutta kerrospaksuus alueella saattaa olla vaatimaton kallioperän aseman vuoksi.

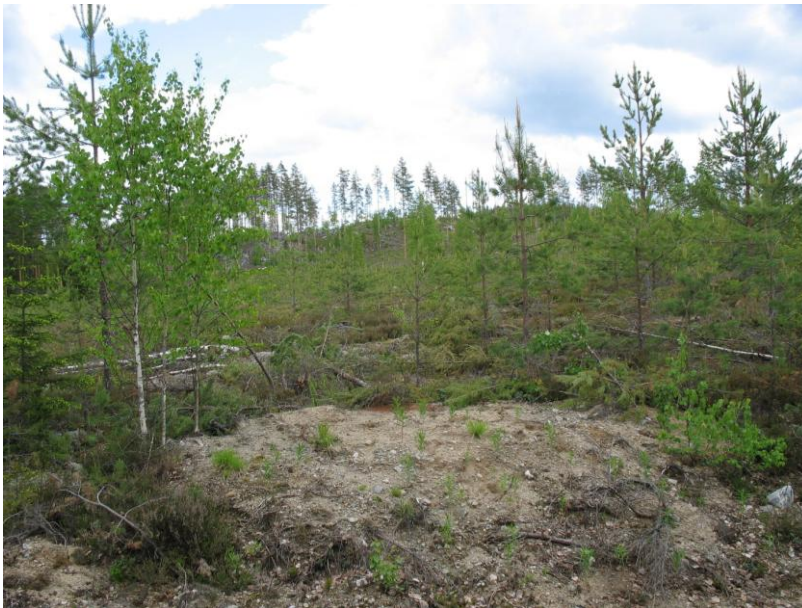
Kuva 4. Mahdollista ottoaluetta Tielammen alueella. Kuvaussuunta metsäautotieltä kohti koillista, taustalla kallioisen Pohjoismäen reunaa. Kuva © Jari Hyvärinen / GTK.

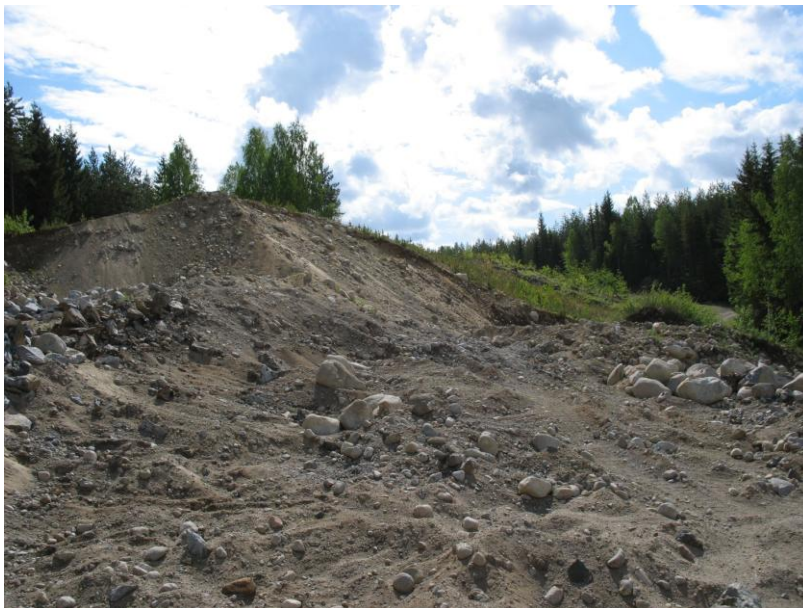
Kuva 3. Paskolamminojan harjujaksolla sijaitseva maa-ainestenottoalue Kiurunjärven pohjoispäässä. Harjuselänne on katkaistu ja materiaali on murskauskelpoista kivistä sora. Kuva © Jari Hyvärinen / GTK.

Alueelta on ollut maa-ainestenottoa (kuva 3) ja materiaali on erittäin karkeaa, osin murskauskelpoista. Osa kiviaineksestä on myös lähes ylisuurta eli materiaalin lohkaraisuus on korkea. Harjumuodostuma rajautuu pohjoisosastaan kallioalueeseen, jota vasten harjumuodostuma ikään kuin lepää. Merkittävä osa muodostumasta liittyy Kiurujärven rantavyöhykkeeseen, jossa otto toiminta ei ole mahdollista. Toisaalta tutkimusalueen länsiosassa olevassa kapeassa harjuselänteessä materiaali on pinnasta alkaen karkeaa, kivistä ja lohkarista, mutta muodostuma on erittäin matala ja kapea hyödynnettäväksi.

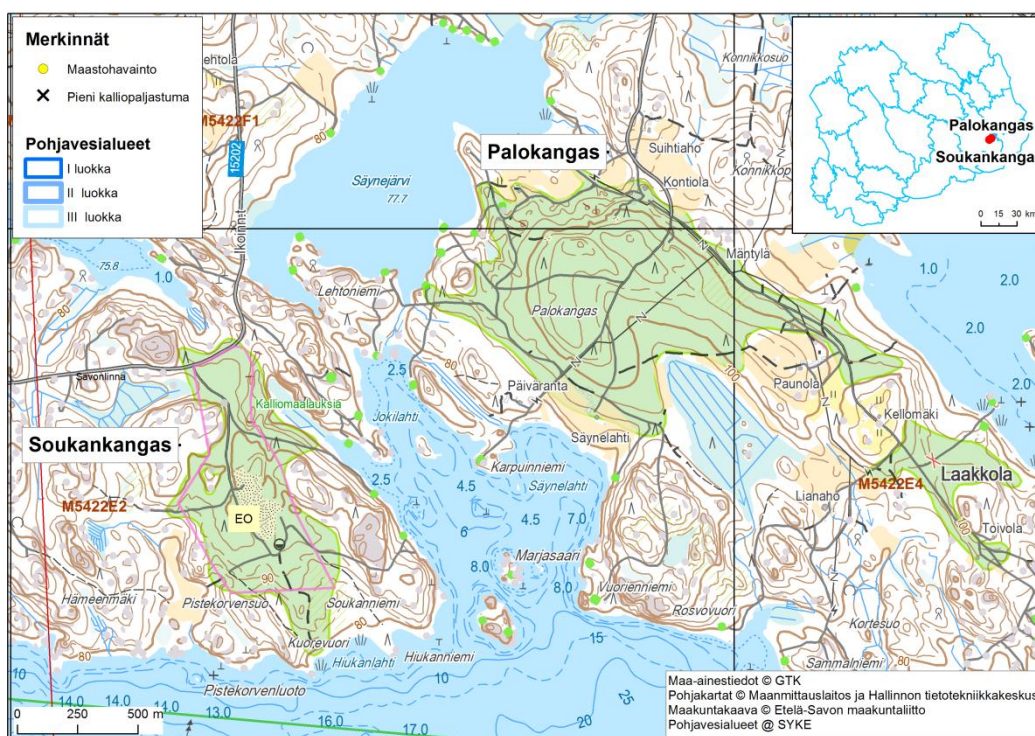
Kuva 1. Soukankankaan ja Palokankaan muodostumat sekä kaavamerkinnät.

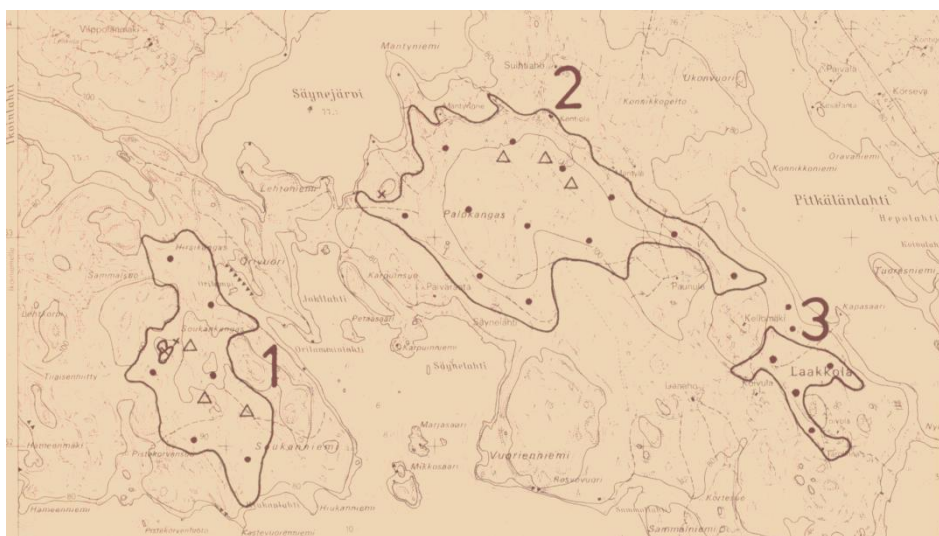
Kuva 2. Ote soravarojen arviointikartasta Soukankankaan – Palokankaan alueelta.

Paksu reunamuodostuma kalliomäkien välissä. Vähäisten leikkausten perusteella aines on hiekkaista, välikerroksina esiintyy hietaakin, tosin alle metriä paksultti. Soran esiintyminen on todennäköisintä pohjoisosan jyrkänteessä, eteläpää on hienoa hiekkää. Kerrospaksuus vaihtelee 2-20 m. Pinta-ala on 89 ha. Aines on pääluokkaa C. Aineksen käyttöä haittaa koillisosassa peittävä moreeni, jonka paksuus on 1-3 m. Kokonaismassamäärä on 6,5 milj.m<sup>3</sup>, josta arvioitu A 20 000 m<sup>3</sup>, B 480 000 m<sup>3</sup>, C 6 milj. m<sup>3</sup>. Muodostumasta on valokuvia gt:n arkistossa.

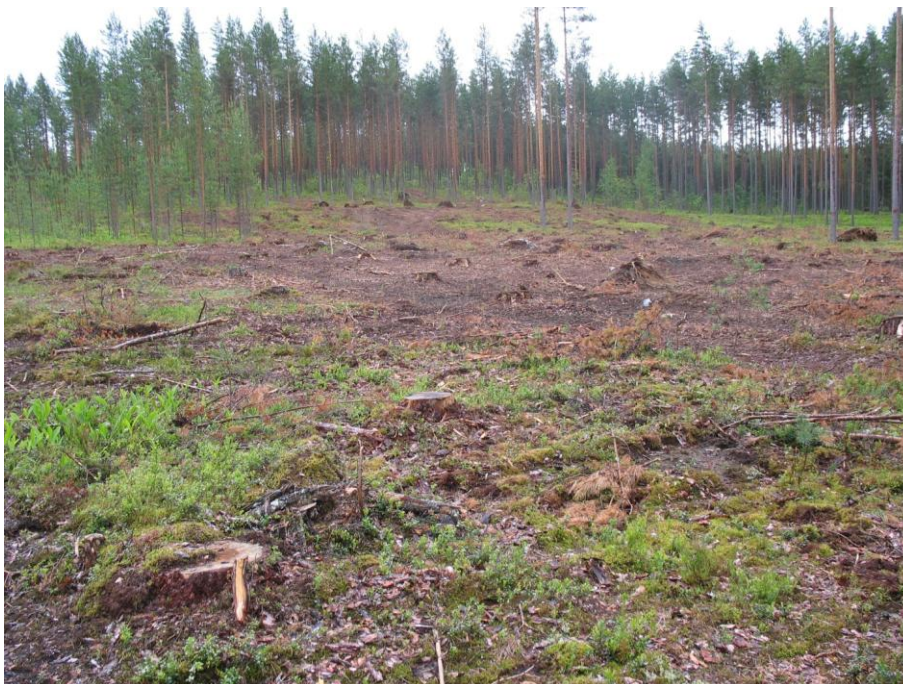
Kuva 3. Palokankaan länsireunan hakkuuaukeaa, kuvattuna itäänpäin kohti muodostuman lakea. Kuva © Jari Hyvärinen / GTK.

Palokankaalla ei ole varsinaisia leikkauksia, materiaali on ainakin pintaosissa hiekkää, siellä täällä on havaittavissa pintalohkareita (kuva 3). Alueen pohjoisosan pienessä ja matalassa kotitarvemontussa materiaali on hiekkää. Kallioperän asemasta eli alueen kerrospaksuudesta ei alueella ole varmuutta. Alueen laki nousee joka tapauksessa yli 40 metriä Saimaan yläpuolelle, joten kerrospaksuus saattaa olla erittäin merkittävä, toisaalta kallioperän korkea asema saattaa sitä pienentää.

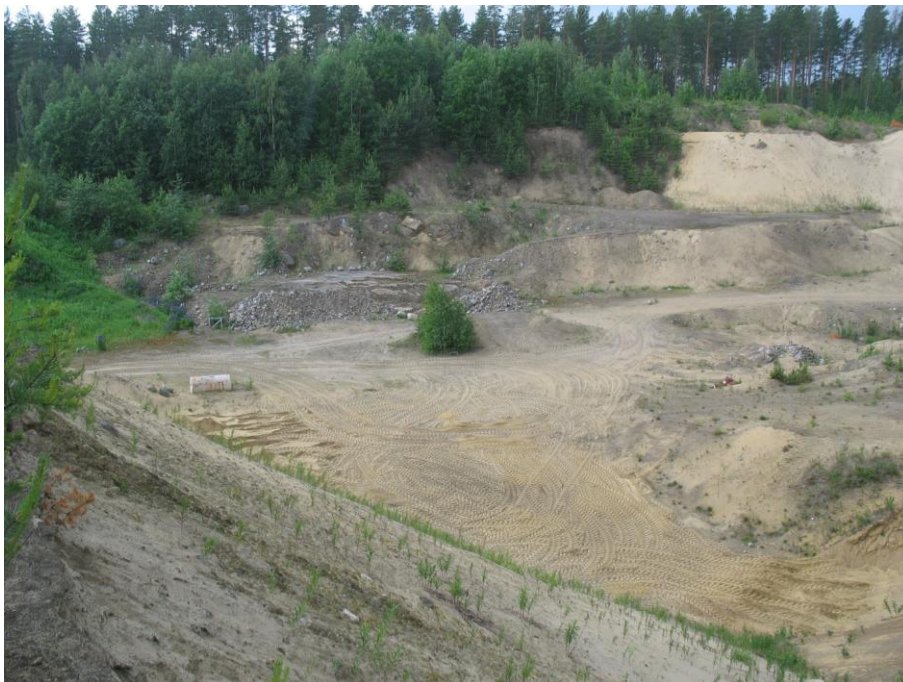
Kuva 4. Monttu keskellä Soukankankaan muodostumaa, keskellä on nähtävissä oton myötä esiin tullut kallioalue. Materiaali on hiekkavaltaista, aivan pohjalla lähellä kallionpintaa karkeampaa. Kuva © Jari Hyvärinen / GTK.
