2.6 Sulkava

Sulkavan kunnan alueelta valittiin kahdeksan potentiaalista kohdetta, joista Siikakosken, Iijärvenkankaan, Musta-Olhavinharjun ja Remesmäen alueilla suoritettiin jatkotutkimuksia (taulukko 1 ja karttakuva 1). Laskentakohteiden pinta-ala oli yhteensä 44 hehtaaria. Pohjavedenpinnan yläpuolisten maa-ainesten kerrospaksuus oli keskimäärin 6,6 metriä ja massat yhteensä noin 2,8 miljoonaa m³. Pohjavedenpinnan alapuolisten maa-ainesten kerrospaksuus oli keskimäärin 7,2 metriä ja massat yhteensä noin 3,2 miljoonaa m³. Massojen kokonaistilavuus oli noin 6 miljoonaa m³. Maa-ainesten ottoon soveltuvilla (M) tai osittain soveltuvilla (O) alueilla olevien pohjavedenpinnan yläpuolisten massojen tilavuus oli noin 2,8 miljoonaa m³ (liite 7/3).

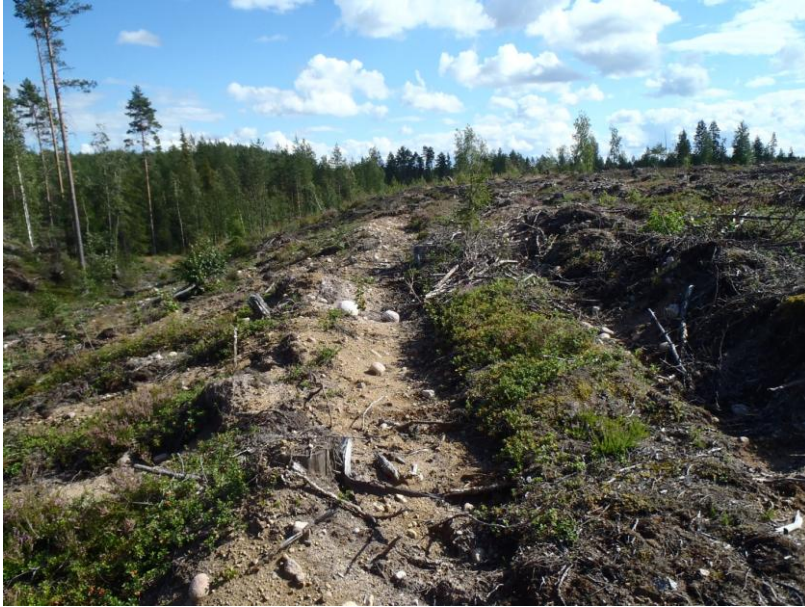
Kuva 3. Patalamminkankaan lounaisosassa (KKJ3 i: 3 599 402, p: 6 827 300 m.) sijaitseva hakkuuaukea. Pinta oli sorainen. Kuva © Arto Kiiskinen /GTK.

Muodostuma-alueen lounaisosassa, Salonlammen itäpuolella on luode-kaakko suuntainen selänne, jossa aines on pintaosastaan sorainen, samoin tästä itään päin kulkevan tien varsi (kuva 3).

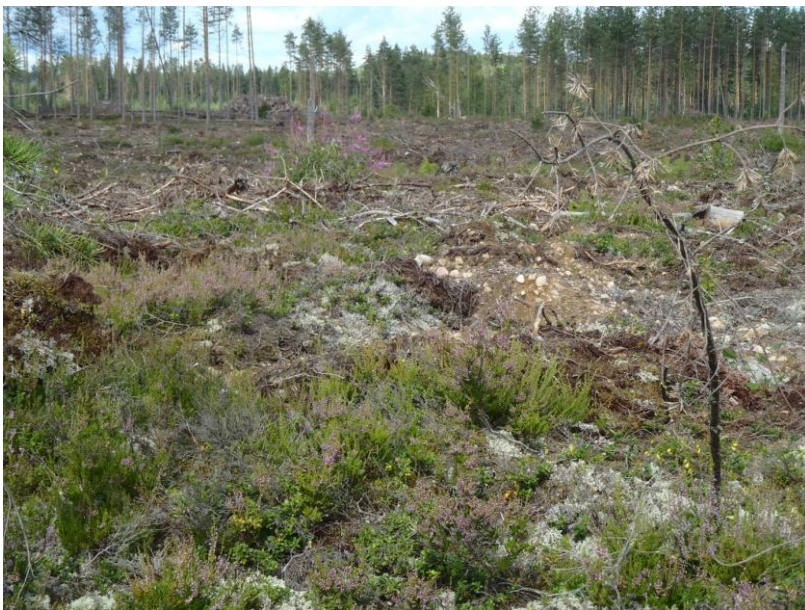
Kuva 4. Patalamminkankaan keskiosa (KKJ3 i: 3 599 776, p: 6 828 120 m.), tasainen deltamainen kangas. Pinta oli sorainen. Kuva © Arto Kiiskinen /GTK.

Patalamminkankaan tasaisen, deltamaisen kankaan (kuva 4) läpi kulkevan tien ojaleikkauksissa oli soraista hiekkaa. Kalliomäen kupeessa ja tästä pohjoiseen tien ojaleikkauksissa oli 1-2 metriä sora. Pohjoisosa oli hiekkaa (1-2 m).

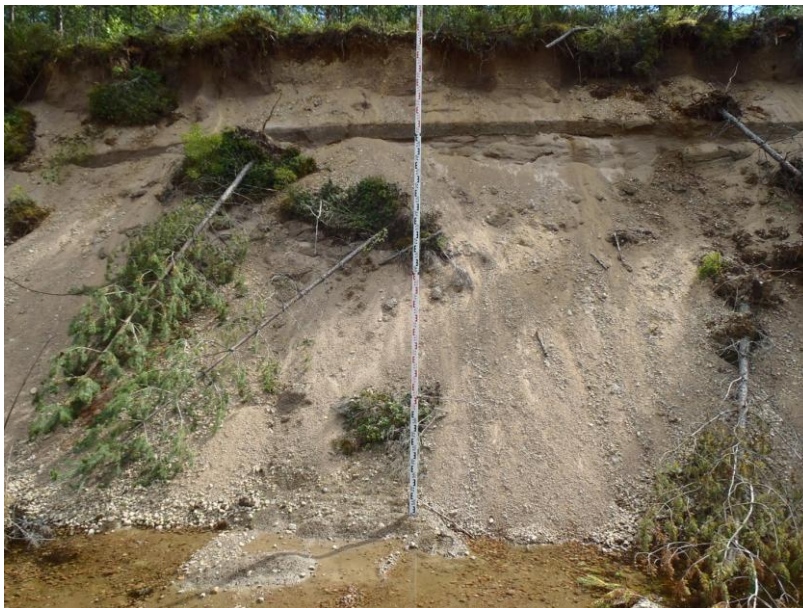
Kuva 5. Patalamminkankaan kaakkoisosassa (KKJ3 i: 3 600 854, p: 6 826 945 m.) sijaitseva maa-ainesten otto-paikka. Seinämän korkeus oli noin 8 metriä. Pinnalla oli noin 1 metri soraista hiekkaa, sitten 0,2 metriä kerroksellista hietaa ja hienoa hietaa. Keski – alaosa oli valunut, mutta aines oli todennäköisesti kerroksellista hiekkaa. Pohjalla seiso i vesi. Kuva © Arto Kiiskinen /GTK.

Patalamminsuon kaakkoispuolella kalliomäkiin rajautuen oli pohjois-eteläsuuntaisia selännteitä, jossa aines oli paikoin maaperän pintaosastaan sora. Alueella (KKJ3 i: 3 600 854, p: 6 826 945 m.) oli myös pienialainen maa-ainesten ottopaikka (kuva 5).

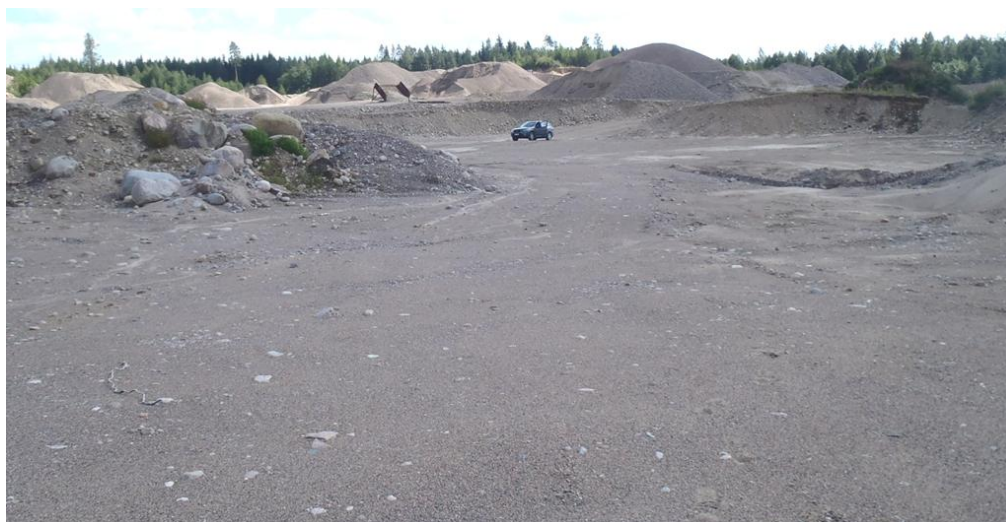
Kuva 3. Juurikkasuon koillispuolella oleva Morenian maa-ainesten ottoalue. Kuvaussuunta etelään, yleiskuva. Kuva © Arto Kiiskinen / GTK.

Juurikkasuon koillispuolella (KKJ3 i: 3 596 810, p: 6 829 7730 m) oli laaja-alainen Morenian maa-ainesten ottoalue (kuvat 4 - 8). Ottoalueen itäosissa kerrospaksuudet olivat vähäisiä. Kallioita oli paikoin ottoalueen pohjalla. Pohjoisosassa seinämän korkeus oli yli 10 metriä ja aines oli soravaltaista. Länsiosassa, suon reunassa aines oli hiekkaa ja hietaa. Muodostuma-alueen koillisosassa, tien varressa oli vanha maa-ainesten ottopaikka, jossa seinämän korkeus on yli 10 metriä ja aines hiekkavaltainen.

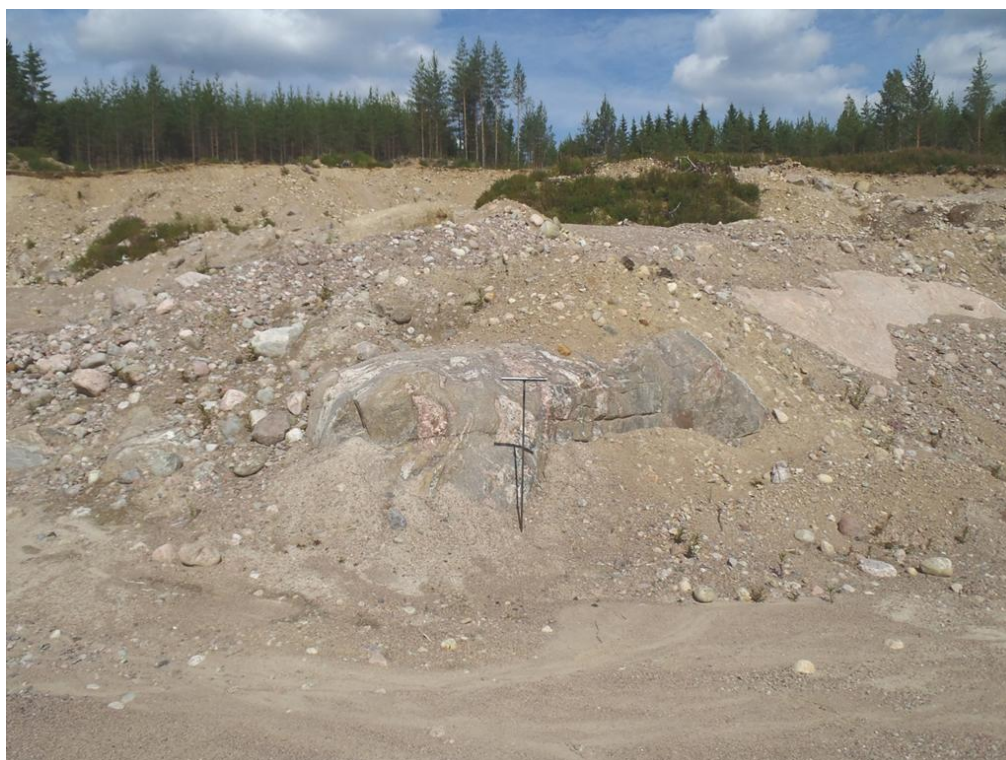
Kuva 4. Juurikkasuon koillispuolen Morenian maa-ainesten ottoalueen leikkaus. Kuvaussuunta pohjoiseen, lähikuva itäpuolen ohuehkoista maapeitteistä. Kuva © Arto Kiiskinen / GTK.

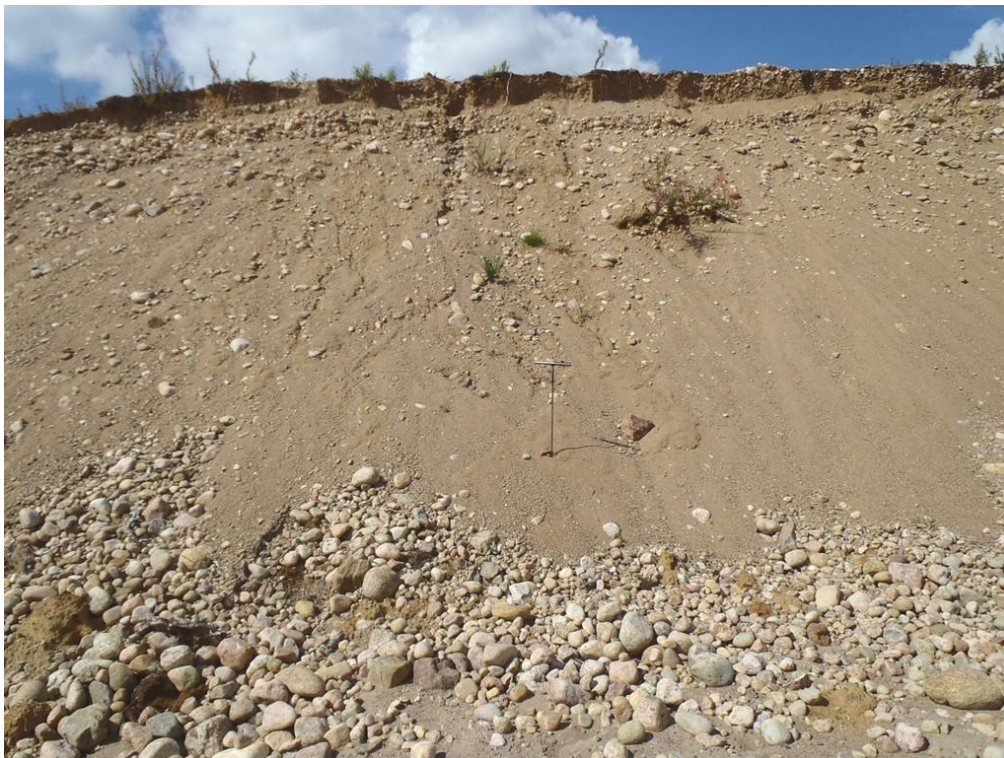
Kuva 5. Juurikkasuon koillispuolen Morenian maa-ainesten ottoalueen leikkaus. Kuvaussuunta luoteeseen, lähikuva luoteisosan soravaltaisesta seinämästä (valunut). Kuva © Arto Kiiskinen / GTK.

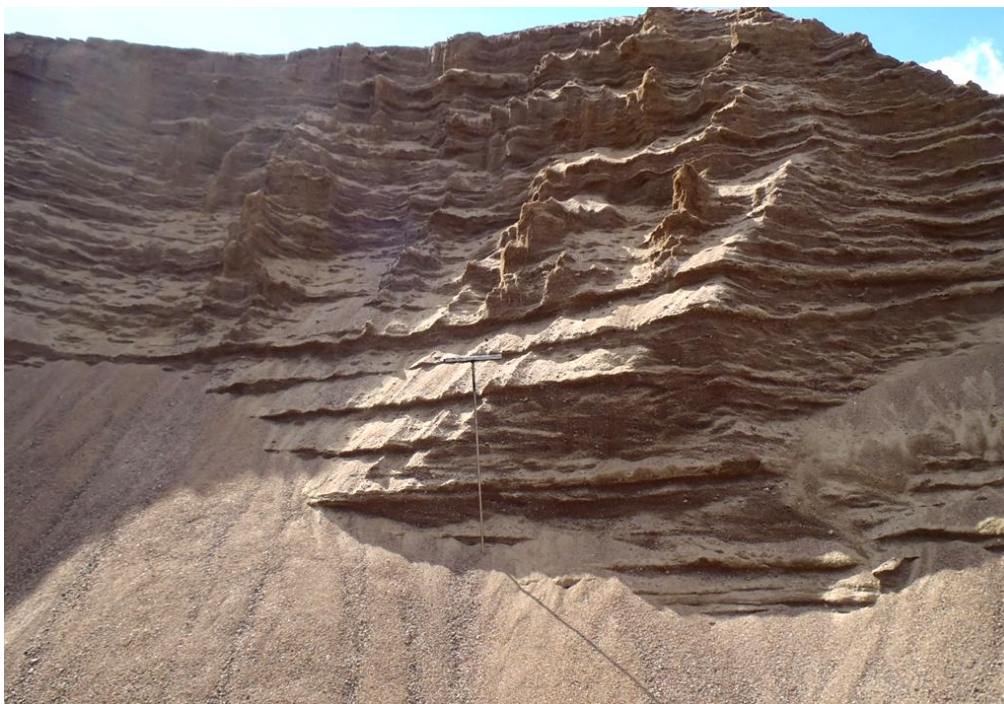
Kuva 6. Juurikkasuon koillispuolella olevan Morenian maa-aines ottoalueen leikkaus. Lähikuva virtakerroksellista hiekkaseinäistä. Kuva © Arto Kiiskinen / GTK.

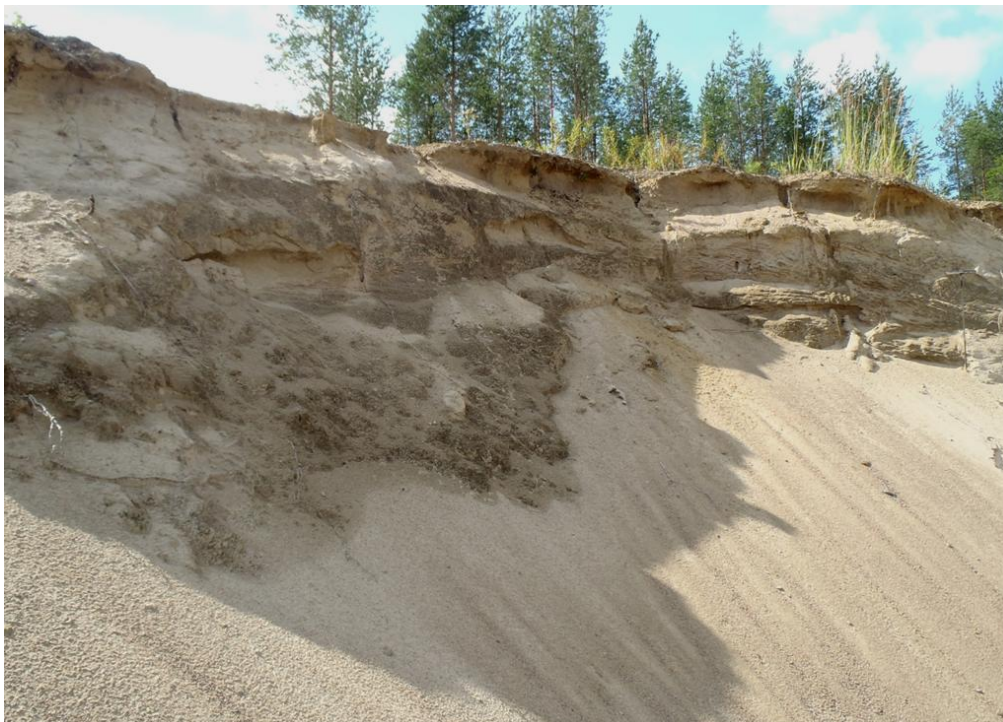
Kuva 7. Juurikkasuon koillispuolella olevan Morenian maa-aines ottoalueen leikkaus. Kuvaussuunta lounaaseen, lähikuva lounaisosan hietavaltaisesta seinämästä. Kuva © Arto Kiiskinen / GTK.

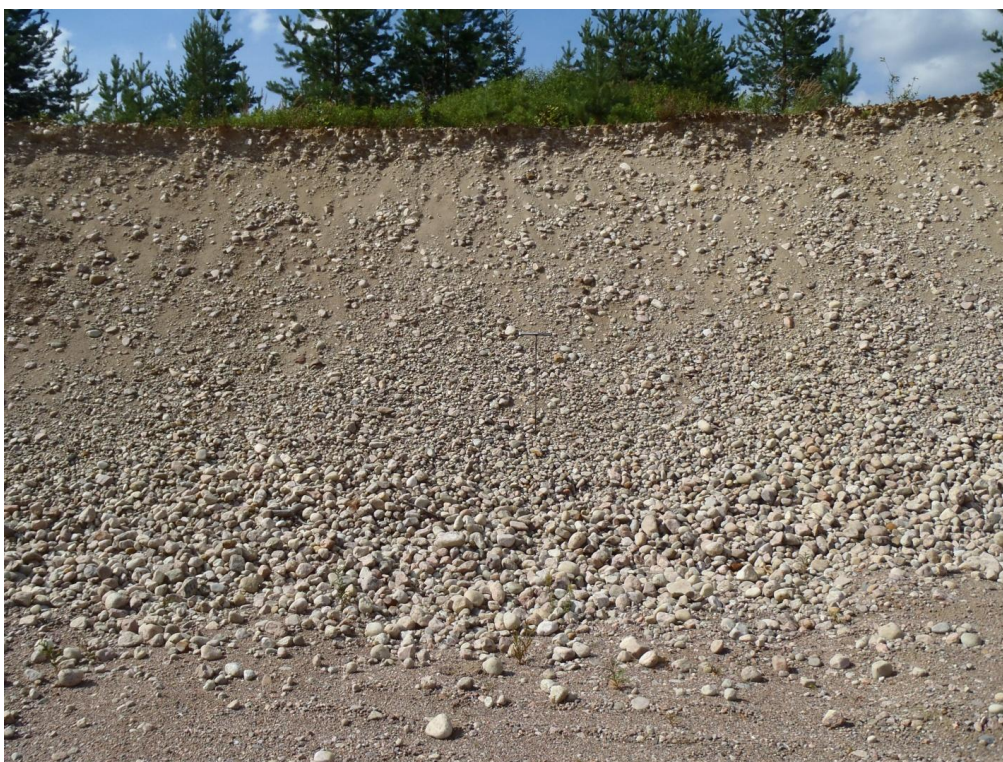
Kuva 8. Juurikkakankaan harjun kaivettua eteläosaa. Seinämän korkeus oli noin 5 metriä ja aines oli pienikivistä soraa (seinämä valunut). Kuvaussuunta etelään. Kuva © Arto Kiiskinen / GTK.

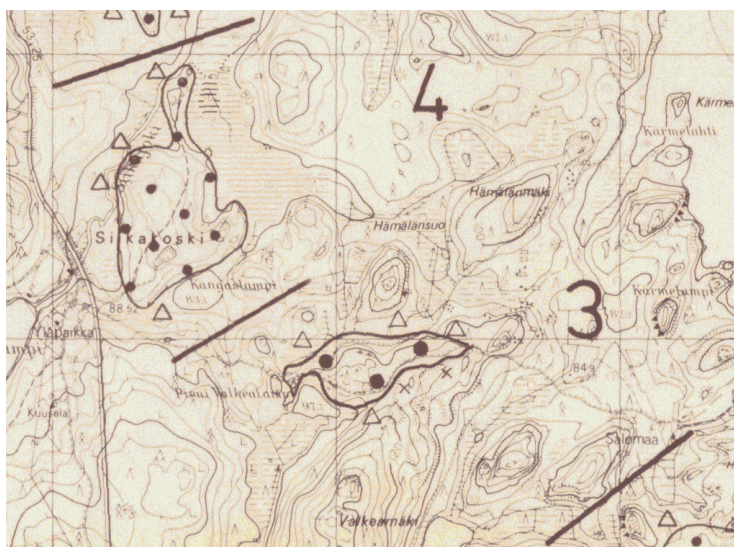
Kuva 2. Ote soravarojen inventointikartasta Siikakosken alueelta.

Rainio H. ja Kurkinen I. 1972. Soravarojen arviointi Mikkelin piirissä . (sivulla 81) (kuva 2)

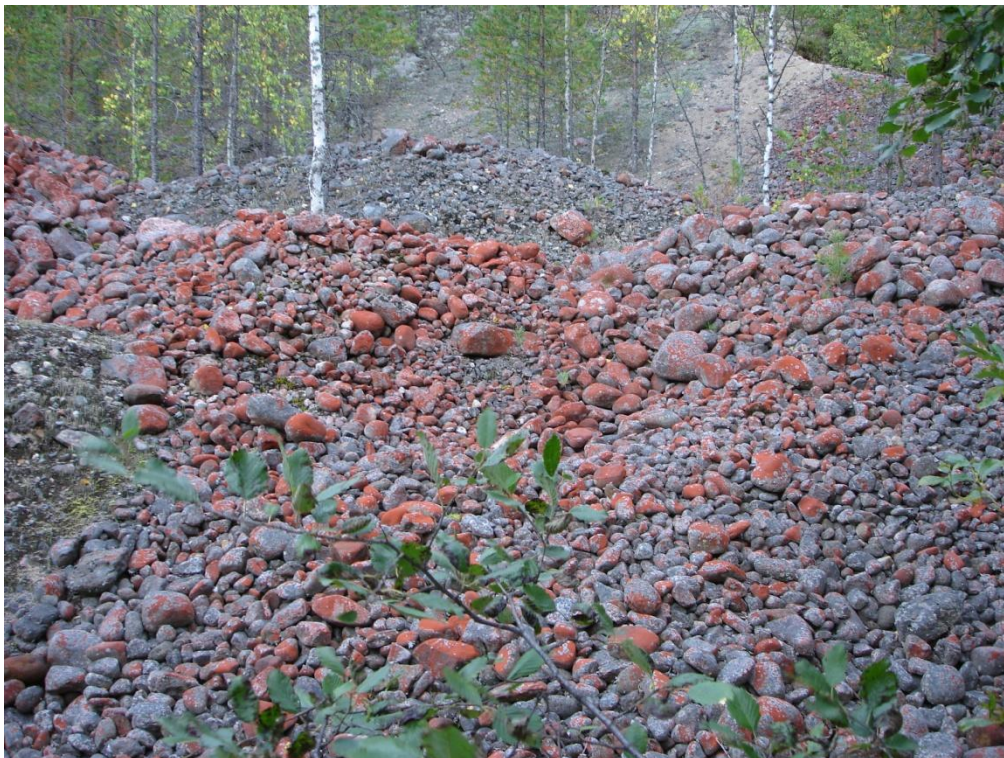
Kuva 3. Siikakosken Valkeamäen pohjoispuolella olevan vanhan ottoalueen seulakivikasoja ja taustalla hiekkavaltaista valunutta leikkauseinämää. Kuva © Tapio Väänänen / GTK.

Valkeamäen pohjoispuolella on vanha maa-ainesten ottoalue, jossa maa-aines on hyvin huuhtoutunutta hiekkaa. Näkyvissä on vanha valunut leikkausseinämä, jonka korkeus on useita metrejä. Montussa kasvaa sakea lepikko ja siellä on maa-ainesten oton jäljiltä melko paljon murskauskelpoisia seulakivikasoja (kuva 3). Varsinainen Siikakosken muodostuma on Siikakoskenjoen ja kalliomäkien rajaamassa laaksossa. Muodostuman pinta on laajalta alueelta kerrostunut samaan vedenpinnan tasoon (kuva 4) ja siinä on jäätikköjoen deltalle ominaisia piirteitä. Muodostuman koillisreunalla ja sitä pohjoispuolella rajaavalla suoalueella on kumpumaisia silokallioita.

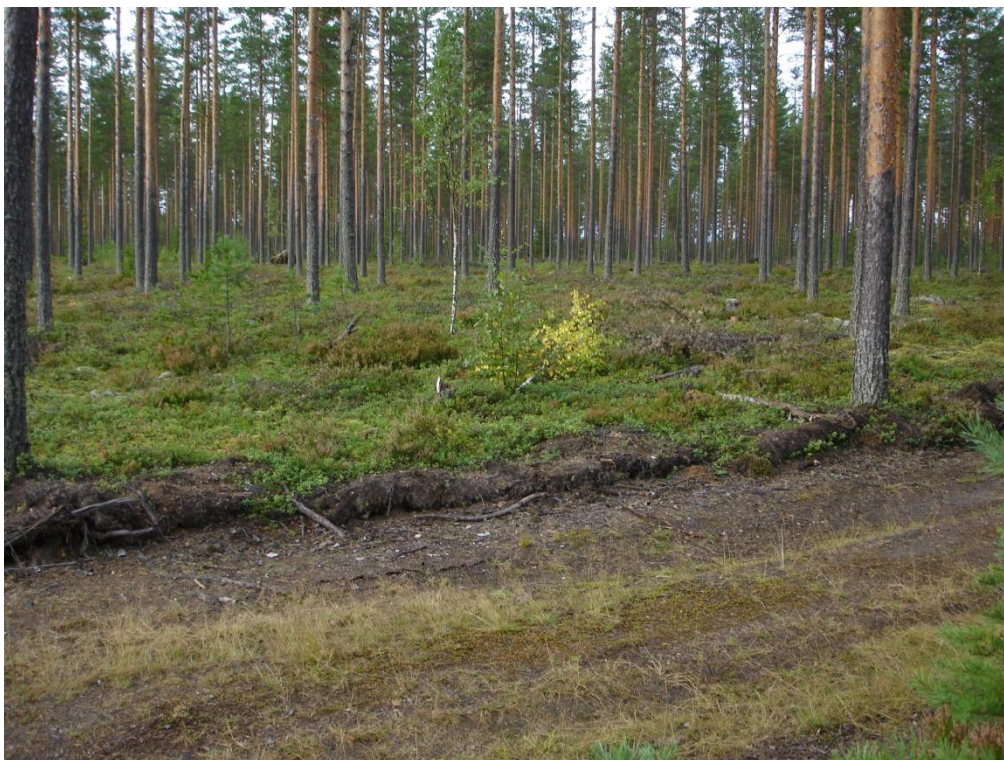
Kuva 4. Siikakosken muodostuman hiekka- ja hietavaltainen aines on kerrostunut deltamaiseksi laakioksi. Kuva © Tapio Väänänen / GTK.

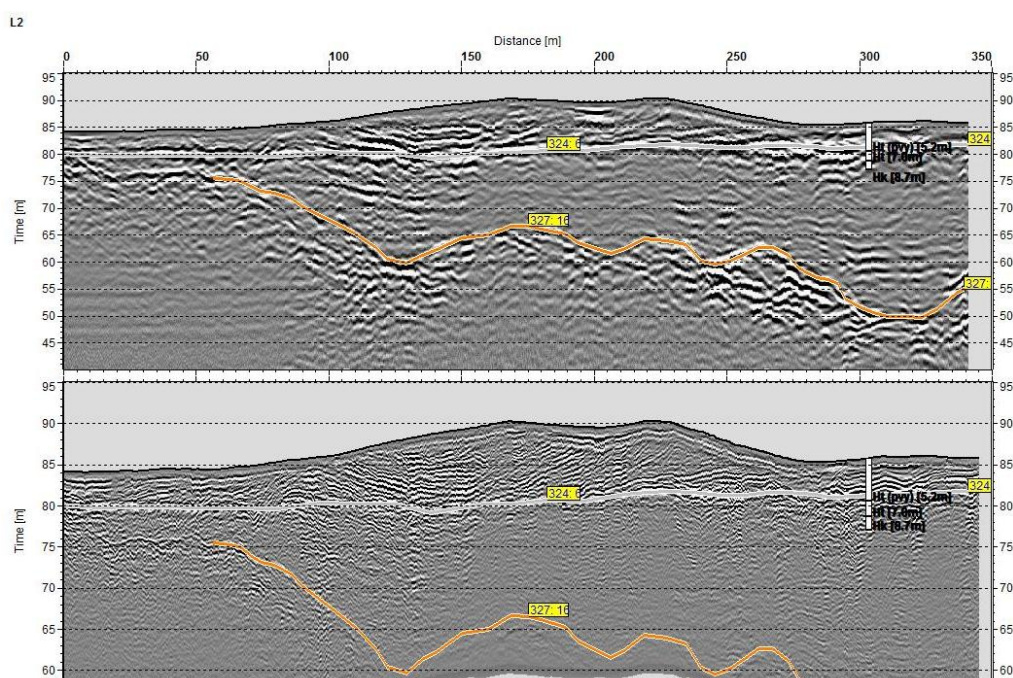
Kuva 5. Linjan 2 maatulkuprofililit. Kairausprofiilin pohjaveden pintahavainto ”osuu” hyvin tutkaprofiililta näkyvään pohjaveden pinnan tasoon (harmaa viiva). Todennäköinen kallion pinta näkyy selvänä heijasteena ja on kuvassa tulkittu oranssin värisellä viivalla. Ylempi profiili on mitattu 25 MHz ja alempi profiili 100 MHz antennilla. Korkeus Dem_10m © Maanmittauslaitos.

Siikakoskella tehtiin maatulkuutausta 2053 m. Pohjaveden pinta näkyy selkeästi tai melko selkeästi noin 79-81 m tasossa (kuva 5). Muodostuman koillisosassa kallion pinta kohoa lähelle maan pintaa. Keskellä muodostumaa on kallion pinta tutkaprofiililla heikosti näkyvissä.

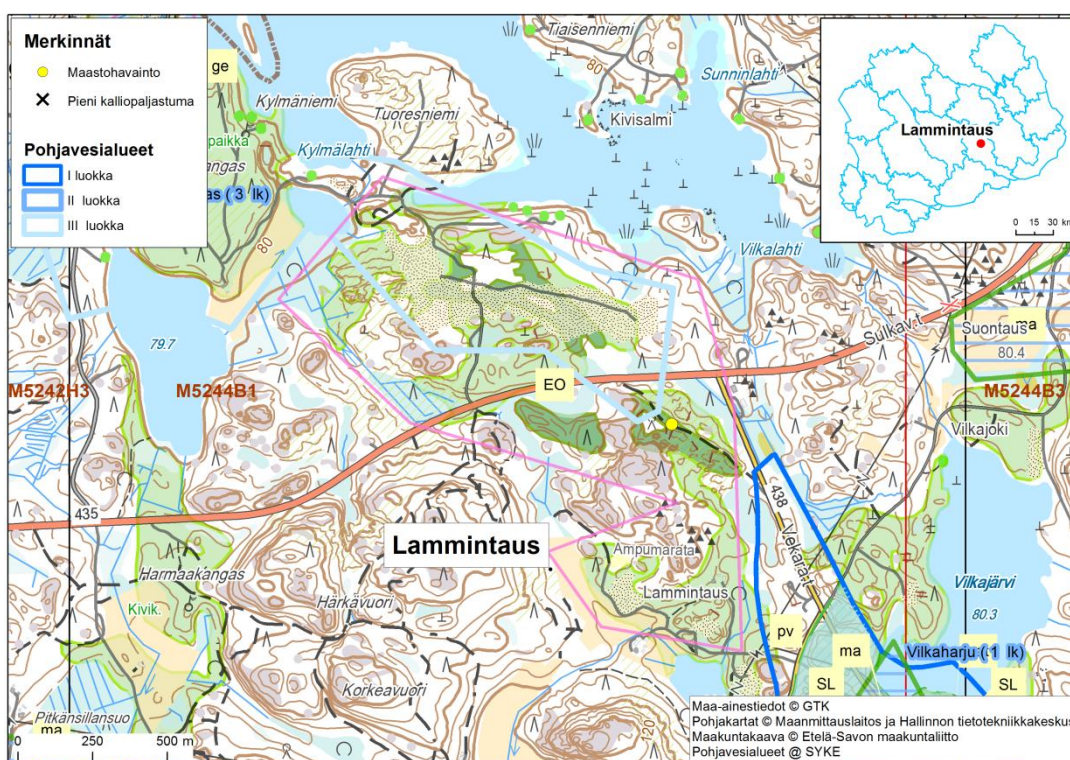
Kuva 1. Lammintauksen alueen muodostuma, havaintopiste ja kaavamerkinnyt.

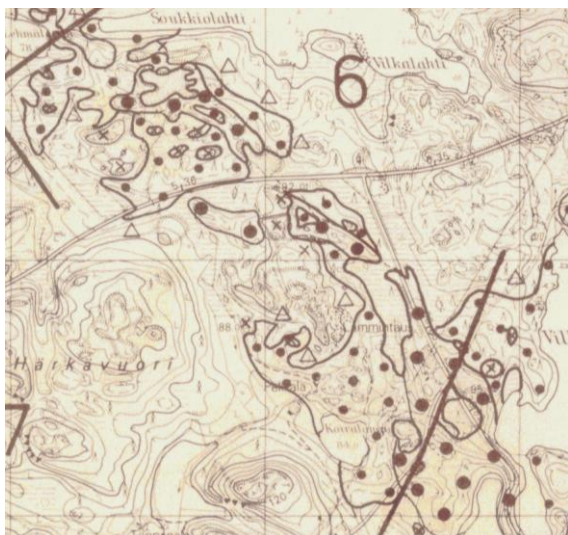
Kuva 2. Ote soravarojen arviointikartasta Lammintauksen kohteelta.

Lammintaus on osa luode – kaakkosuuntaista harjujaksoa, joka on kerrostunut kalliomäen kuppeeseen (kuva 2).

Rainio H. ja Kurkinen I. 1972. Soravarojen arviointi Mikkelin piirissä. (sivulla 84) (kuva 2)

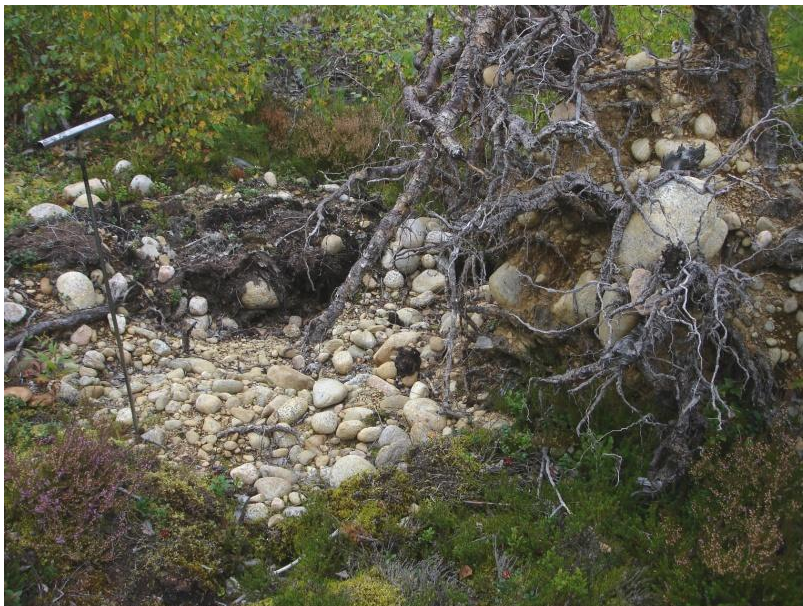
Kuva 3. Kivistä ainesta Lammintauksen maa-ainesten ottoalueen eteläosassa Sulkavantien eteläpuolelle olevalla selänteellä. Kuva © Tapio Väänänen /GTK.

Maastokäynnin yhteydessä käytiin Sulkavan tien varressa Lammintauksen maa-ainesten otto-alueella (EO 17.310). Alueella oli aktiivinen toiminta käynnissä. Sulkavantien eteläpuolella oli karkealajitteista soravaltaista ainesta kerrostuneena matalana selänteellä kalliomäen päälle (i: 3 574 217, p:6 856 160, KJ3). Aines oli pintaosastaan kivistä(kuva 3). Todennäköisesti kallio on kuitenkin myös selänteellä lähellä maan pintaa. Kohteella ei tehty jatkotutkimuksia.

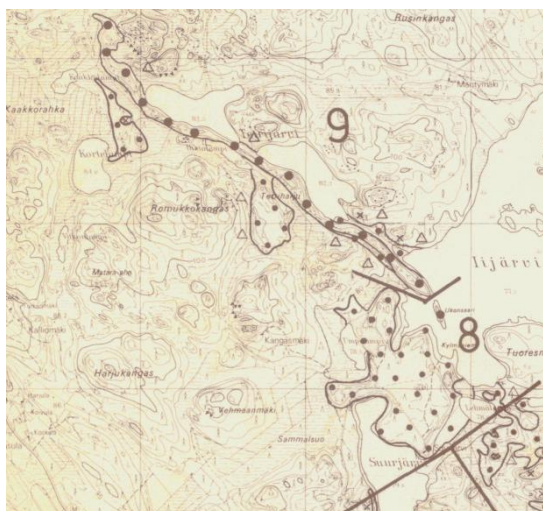
Kuva 2. Ote soravarojen inventointikartasta Iijärvenkankaan-Tetriharjun alueelta.

Rainio H. ja Kurkinen I. 1972. Soravarojen arviointi Mikkelin piirissä. (sivulla 84) (kuva2)

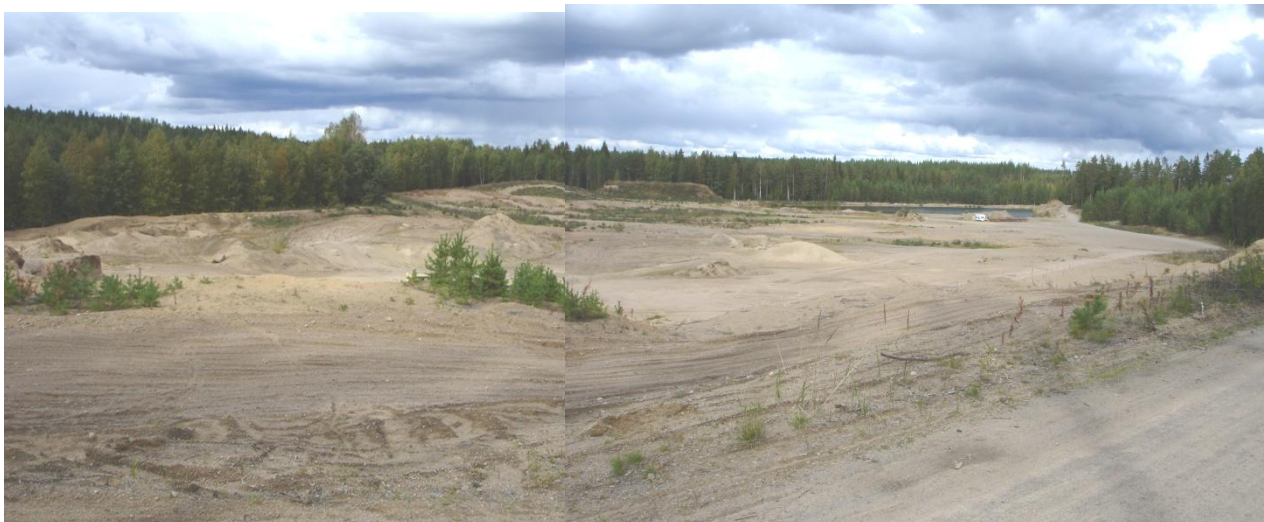
Kuva 3. Yleisnäkymä Iijärvenkankaan maa-ainesten ottoalueelta. Taustalla oikealla näkyy osa pohjaveden pinnanalaisen oton synnyttämästä lammesta. Kuvamosaiikki © Tapio Väänänen / GTK.

Iijärvenkangas oli laaja delta, jonka Tetriharjulle menevän tien luoteispuolinen osa oli miltei jo hyödynnetty kokonaan (kuva 3). Alueella oli tehty myös pohjaveden pinnan alapuolista maainesten ottoa. Tuore, käytössä oleva leikkaus tulee lähellä Tetriharjun tietä, eikä siinä ollut enää paljon laajentamisen varaa tielle päin. Leikkauseinämän (i: 3 572 457, p: 6 857 160, KKJ3) aines oli hiekkavaltaista: kerrosjärjestys 0-1 m karkeaa hietaa (rantakerrostumaa) ja 1-5 m hiekkaa (kuva 4). Tien kaakkoispuolinen osa oli geologisesti luonnontilainen. Alueella oli tehty melko äsken hakkuu siemenpuuasentoon. Deltan pinnalla oli pieniä, noin 3 m syviä suppakuoppia.

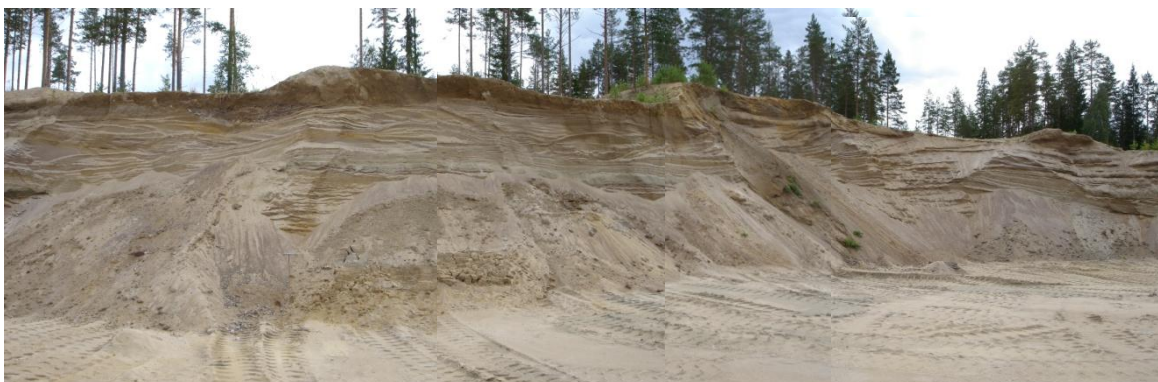
Kuva 4. Iijärvenkankaan ottoalueen kaakkoispään leikkaus. Aines on virtakerroksellista hietaa ja hiekkaa. Kuvamosaiikki © Tapio Väänänen / GTK.

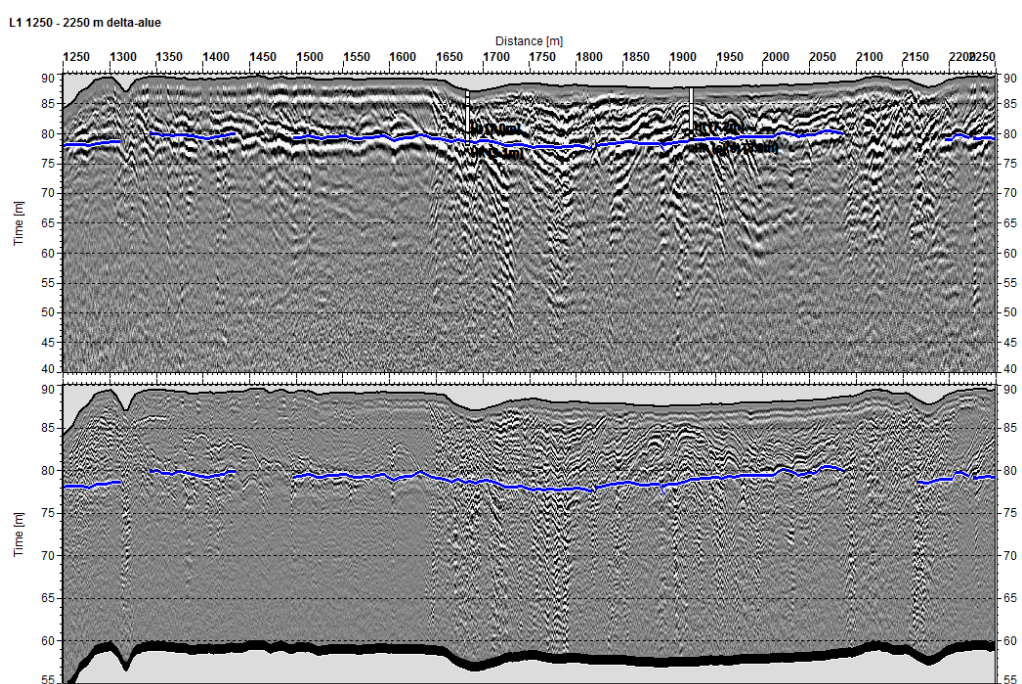
Kuva 7. Linjan L1 maatulkuutusprofiili välillä 1250 – 2250 m. Linjaväli kattaa delta-alueen ja on vedetty luoteesta kaakkoon. Kairauspisteet 2013-AKI\$-9 keskellä ja 2013-AKI\$-3 oikealla. Sininen viiva = pohjaveden pinta.

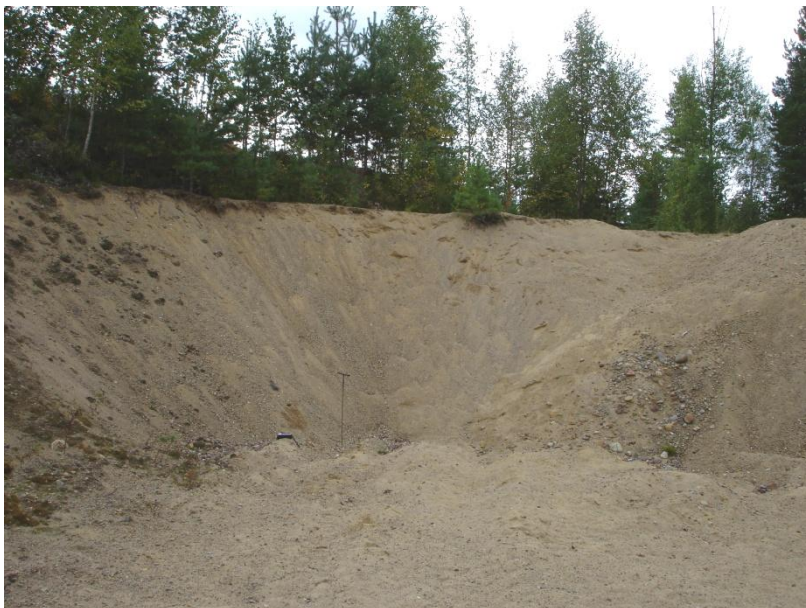
Kuva 3. Syrjienniemen itäosassa olevan maa-ainesten ottoapaikan hiekkavaltaisen leikkausseinämä (7.9.2012). Kuva © Tapio Väänänen / GTK.

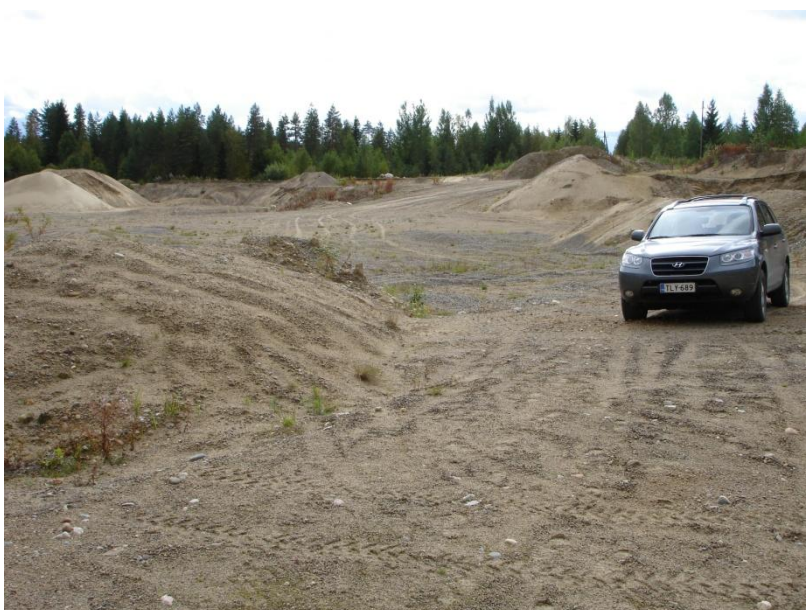
Kuva 4. Näkymä Koskutjärventien varrella olevan maa-ainesten ottoalueelta. Kuvaussuunta lounaaseen (7.9.2012). Kuva © Tapio Väänänen / GTK.

Koskutjärventien varrella oli laajahko toiminnassa oleva ottoalue (kuva 4), jonka itäpäässä oli noin 5 m korkea valunut leikkaus (i: 3 562 048, p:6 859 949, KKJ3). Aines oli hiekkavaltaista, sisältäen jonkin verran kiviä ja soraa (kuva 5).

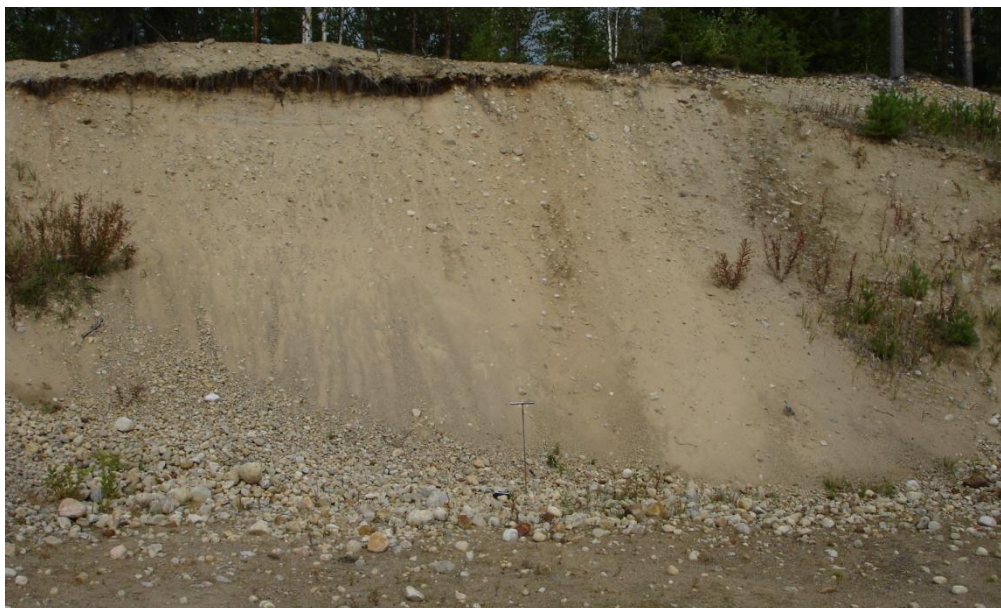
Kuva 5. Koskutjärventien varrella olevan maa-ainesten ottoalueen hiekkavaltainen leikkausseinämä (7.9.2012).
Kuva © Tapio Väänänen / GTK.

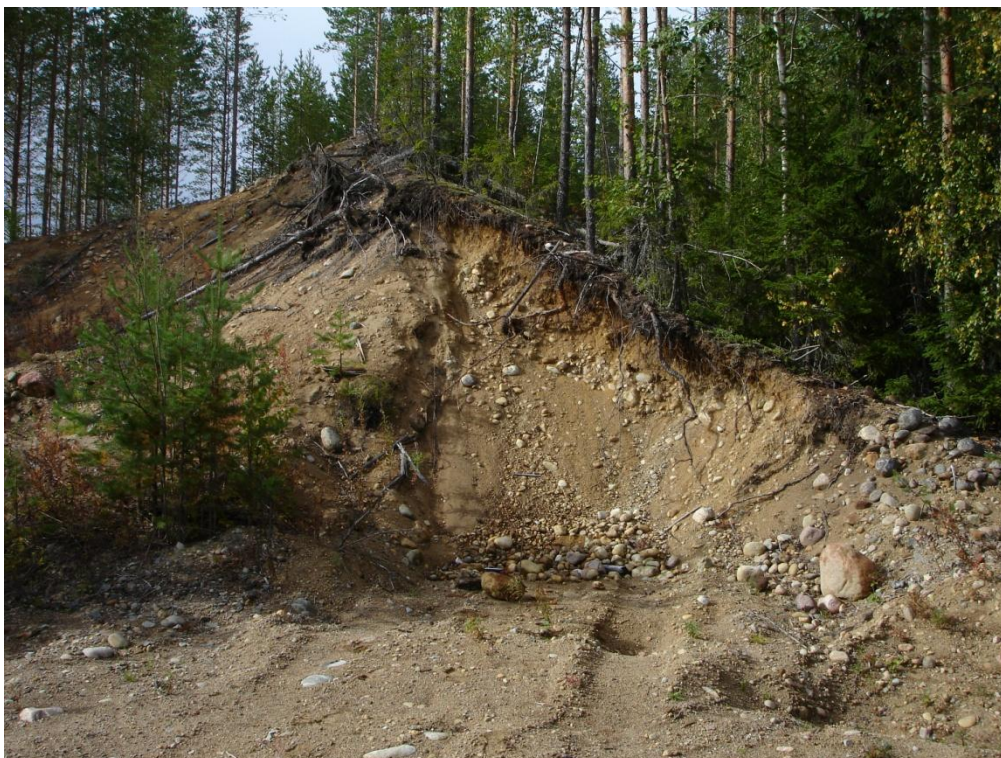
Kuva 3. Musta-Olhavin harjun eteläpäässä olevan pienen ottoalueen leikkausseinämä. Pintaosan maa-ainesta sisältää jonkin verran hienoainesta.

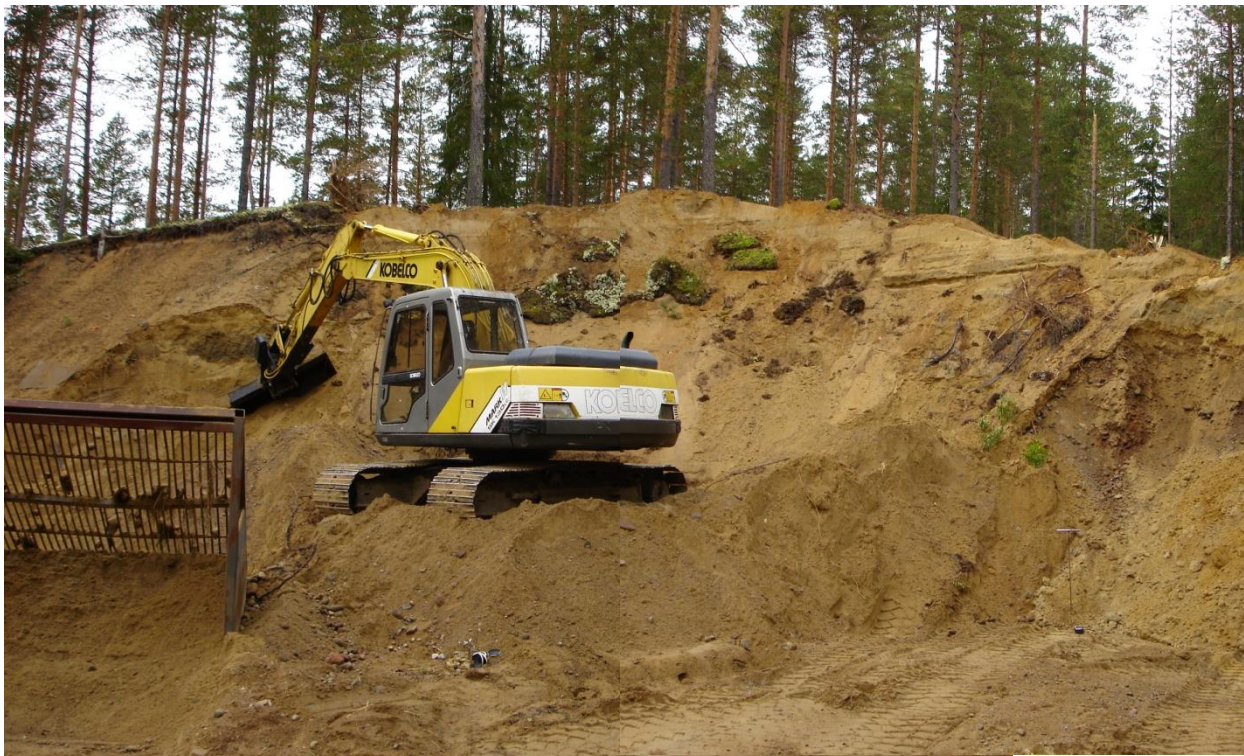
Kuva 3. Remesmäen muodostuman eteläpäässä oleva aktiivinen maa-ainesten ottoaika. Kuva© Tapio Väänänen /GTK.

Montussa oli pohjaveden pinta noin puolen metrin päässä pohjatasosta lähellä soiden pinnan tasoa eli 88-89 m mpy. Alueella on todennäköisesti kohtalaisen suuri pohjavesiallas, mutta alue ei kuulu luokiteltuihin pohjavesialueisiin. Pohjoisosassa hiekkavaltainen aines on kerrostunut kalliomaen päälle, verhoillen todennäköisesti melko ohuena kerroksena kallion pintaa.

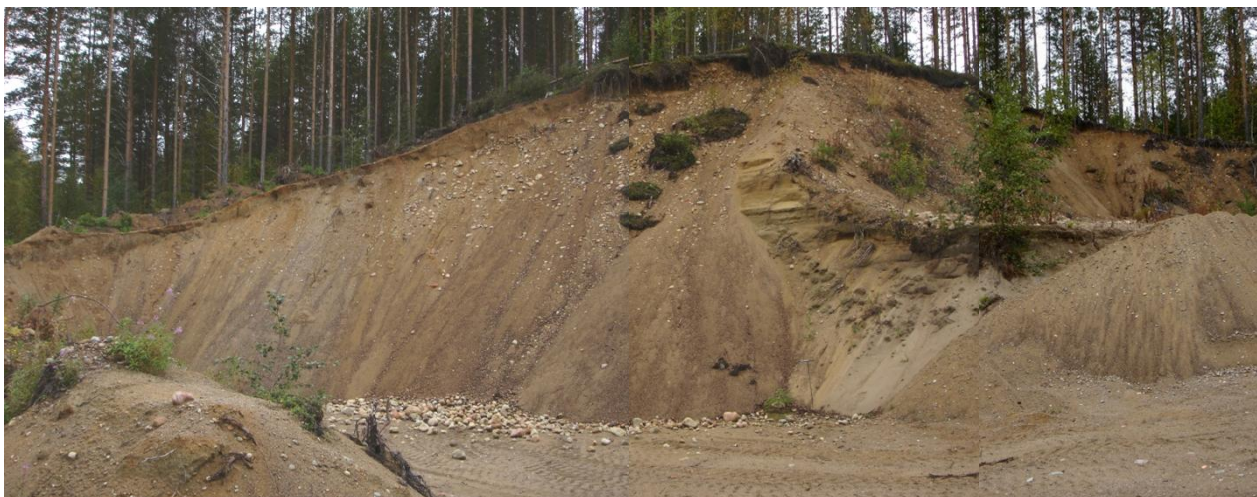
Kuva 4. Hirmujoen varrella olevan ottoalueen hiekkavaltainen leikkausseinä. Kuva © Tapio Väänänen /GTK.

Remesmäeltä noin 1,5 km kaakkoon oli Hirmujoen varrella olevassa harjuselänteessä tuore leikkaus (i: 3 561 579, p: 6 865 042), jossa oli näkyvissä pinnasta alkaen ensin huonosti lajittunutta kivistä soraa 1-2 m, sitten 2-9 m hiekkää (kuva 4). Leikkausseinä oli valunut. Muodostumaa ei tutkittu tarkemmin.

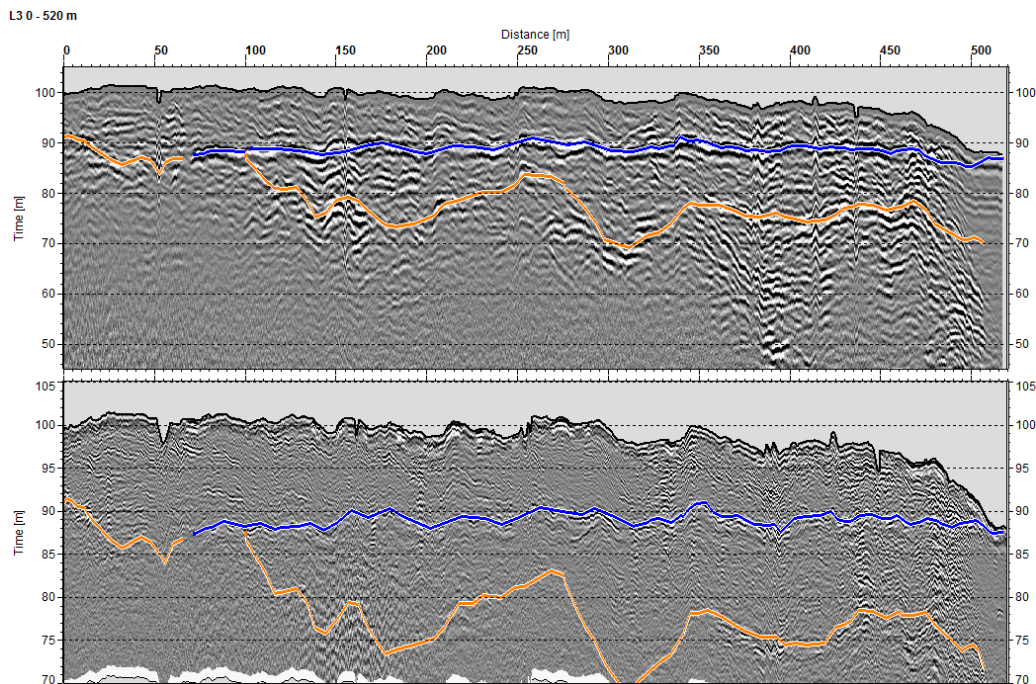
Kuva 6. Luotauslinjan L3 tulkintaprofiilit 25 MHz (ylempi profiili) ja 100 MHz (alempi profiili) mittausvälillä 0 – 520 m. Kallion pinta laskee, mutta selvästi vaihtelee luoteesta kaakkoon päin mentäessä. Pohjavesi = sininen viiva, kallio/moreeni = oranssi viiva. Profiilien korkeus on mitattu luotauksen yhteydessä tarkkuus-gps:llä.

Kuvassa 6 on esitetty muodostuman koillislaidalle selännettä pitkin vedetyn luotauslinjan L3 profiili mittausvälillä 0 – 520 metriä. Pohjaveden pinta näkyy noin tasossa 90 m mpy. Tulkitussa kallion pinnan korkeudessa on paikallista vaihtelua, mutta se laskee luoteesta kaakkoon päin. Kuvassa 7 on toisen itäisen ”poikkilinjan” luotausprofiili linjaväliltä 0 – 475 m. Sekä pohjaveden pinnan että kallion pinnan tasot ovat selkeästi näkyvissä.
